COMPORTAMIENTO ESTRUCTURAL DEL BLOQUE UNO DE EDIFICIO DE POST GRADO DURANTE EL TERREMOTO DEL 16 DE ABRIL DE 2016

STRUCTURAL BEHAVIOR OF BUILDING BLOCK ONE OF POST GRADO DURING THE EARTHQUAKE OF 16 APRIL 2016

Roberto Aguiar ^(1,2), Marcos Hinojosa ⁽³⁾, Luis Zambrano ⁽³⁾

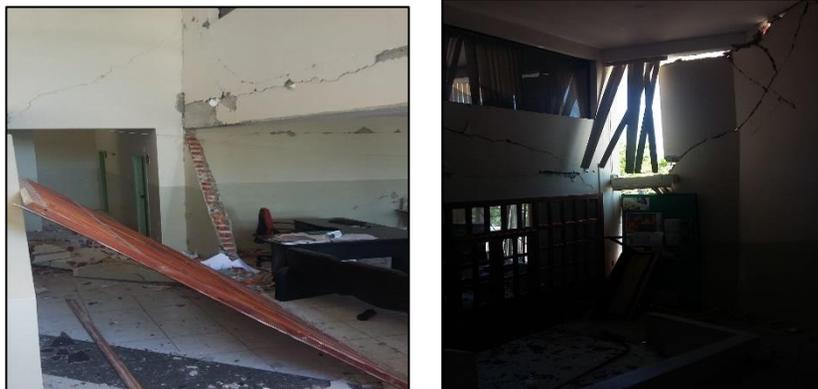
En la figura 3 se observa el colapso en las paredes del subsuelo, que atraviesan todo el ancho de la pared. Se aprecia además que son de ladrillo macizo, pero este daño se dio por la falta de elementos confinantes, se construyen grandes áreas de mampostería sin columnetas o viguetas.

Figura 3 Colapsos en paredes del subsuelo. Daño extensivo.

Existen algunos criterios de ingeniería sismo resistente respecto al peso que debe tener la estructura. Entre más liviana sea una estructura su comportamiento ante un sismo será mejor. (Aguiar, 2016). En nuestro medio los materiales para construir paredes son el bloque o ladrillo, cuyo peso aproximadamente esta entre los 250 Kg/m² a diferencia de las paredes livianas que se consiguen gracias al Gypsum cuyo peso esta entre los 40 Kg/m².

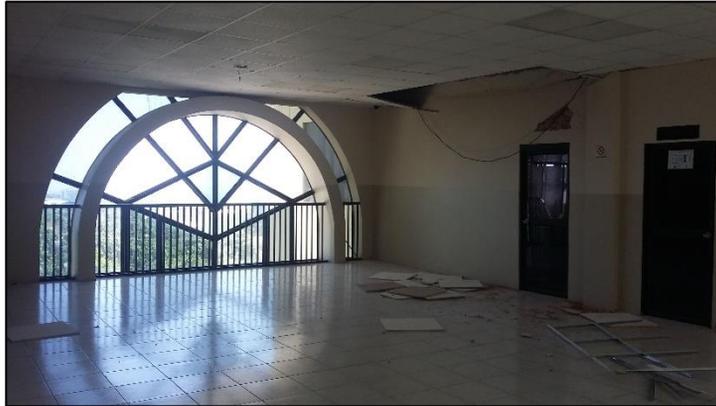
Figura 4 Caída de plafones en la primera planta alta del postgrado.

Se denomina plafón a un tablero que sirve para separar zonas, en el caso de la figura 4 para ocultar la cubierta metálica del tercer piso. Estos plafones se han caído debido a que no estuvieron lo suficientemente sustentados a los elementos de soporte. Es daño menor que será reparado.

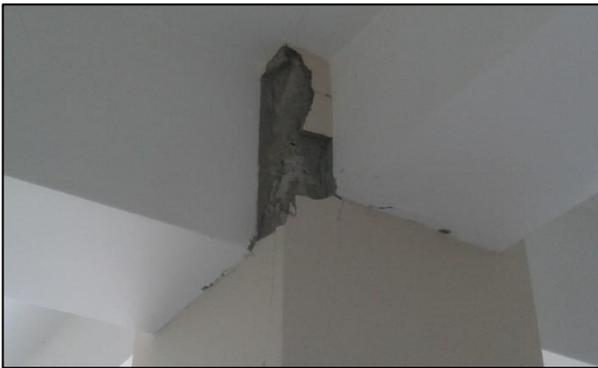
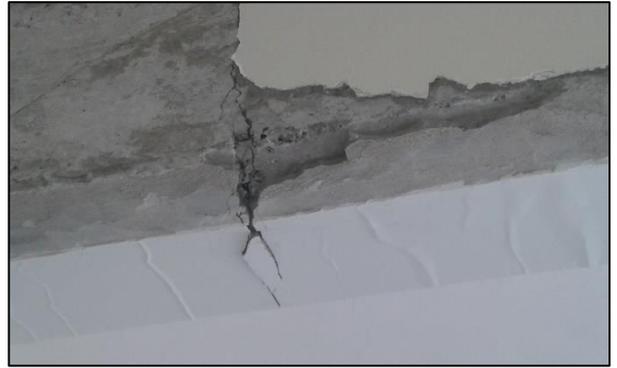
Figura 5 a) Nudo con grietas leves; b) Viga con grietas leves en el área del mezanine.

Los daños registrados en el mezanine (en elementos estructurales), son leves, se aprecian grietas leves en una viga del eje 3 (tramo CD) y en un nudo 2C, presentadas en la Figura 5. Los daños estructurales observados, son reparables.

La deriva de piso máxima en sentido longitudinal, que se obtuvo, fue en el Mezanine pero esto es reparable. En la rehabilitación se debe pensar en incrementar la capacidad resistente, con la colocación de disipadores de energía. De igual forma es necesario estabilizar el piso con la construcción de muros en base a pilotes en su periferia.

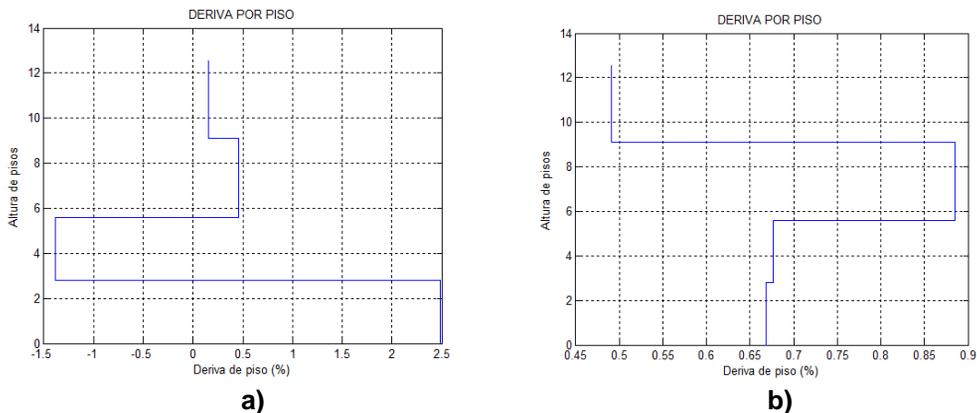
Con derivas de piso inelásticas mayores a 0.1% se presenta daño en la mampostería (Filiatrault, 2015). Con las derivas de piso encontradas, se justifica el gran daño que se tuvo en la mampostería de la estructura.

Figura 9 Derivas de piso: a) Sentido Longitudinal; b) Sentido Transversal.

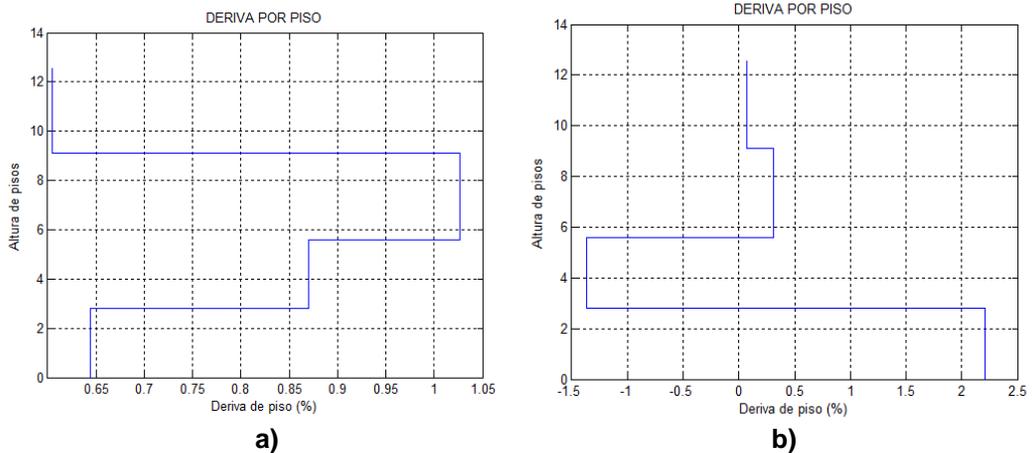
Si se comparan los resultados de las tablas 5 y 6; y las figuras 9 y 10, se concluye que **al cambiar de paredes de pesadas a livianas se mejora notablemente el comportamiento sísmico de la estructura.**

**Figura 10** Derivas de piso: a) Sentido Longitudinal; b) Sentido Transversal.
