COMPORTAMIENTO DEL BLOQUE DOS DEL EDIFICIO POSTGRADO DE LA UNIVERSIDAD LAICA ELOY ALFARO DE MANABI AFECTADA POR EL TERREMOTO DE 2016

Behavior of the second block of the Postgrado Building of the “Laica Eloy Alfaro de Manabí” University affected by the Earthquake of 2016

Roberto Aguiar^(1,2), Gabriela Cedeño⁽³⁾, Cristhian Lucas⁽³⁾

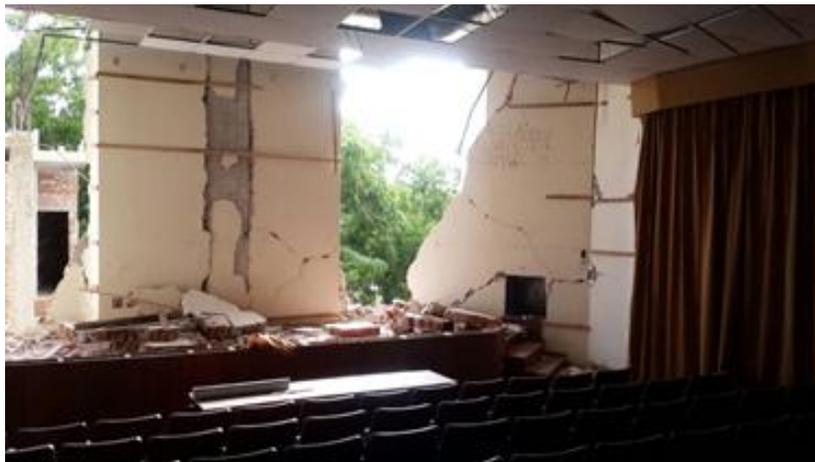
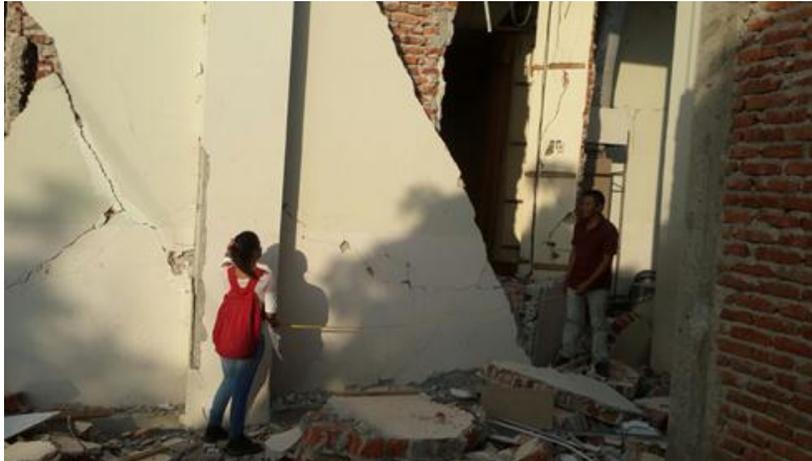
El mayor daño en la mampostería se tiene en el Auditorio, debido a que son paredes demasiado altas (alrededor de 5 m) fueron construidas sin elementos confinantes, se debió colocar una vigueta a los 2.50 m; esto no se lo hizo y por lo tanto colapsó las paredes ya que se tiene una gran área sin elementos confinantes. En la figura 3 se presentan dos fotografías de la zona de mayor daño del Bloque 2, la superior es una vista interna y la inferior una vista externa. En la figura 4 se observa el daño registrado en la pared de ingreso al Auditorio y a la derecha se observa la caída de los plafones.

Figura 3 Daño extensivo en paredes de Auditorio;
a) Vista Interior de pared con mayor daño;
b) Vista exterior de la misma pared

Con la deriva de piso de 0.40% si se produce daño en la mampostería pero no en la forma exagerada que se dio durante el terremoto. El daño en algunos sectores fue entre extensivo y completo por la no existencia de viguetas y columnetas. Es decir por deficiencias constructivas.

Si se reconstruye con paredes livianas y flexibles como es el caso del Gypsum, la deriva de piso disminuye a 0.31%. El Gypsum tiene mejor

comportamiento que las paredes de Bloque o Ladrillo, de tal manera que a lo mucho existirá daño leve.

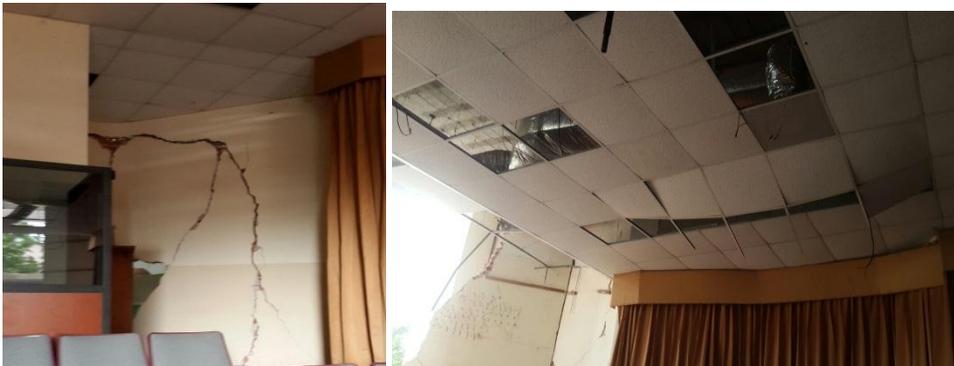
En los pisos superiores existe daño moderado en la mampostería. **Pero es importante destacar que no existe daño en los elementos estructurales, llámense estos: vigas, columnas, losa.**

Figura 4 Rajaduras en pared considerable y caída de plafones.

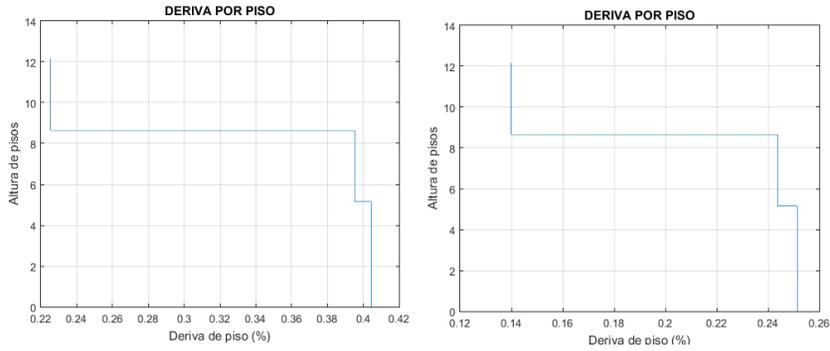
Con derivas de piso inelásticas mayores a 0.1% se presenta daño en la mampostería (Filiatrault, 2015). Con las derivas de piso encontradas de 0.40, se tiene daño en la mampostería, si este fue tan severo se debe a la falta de elementos confinantes como columnetas y viguetas. No se puede pensar en tener grandes áreas de mampostería sin elementos confinantes. Vielma (2014), FEMA (306) NEHRP (2009)

a) b)
Figura 8 Derivas de piso considerando paredes pesadas: a) Sentido Longitudinal; b) Sentido Transversal.

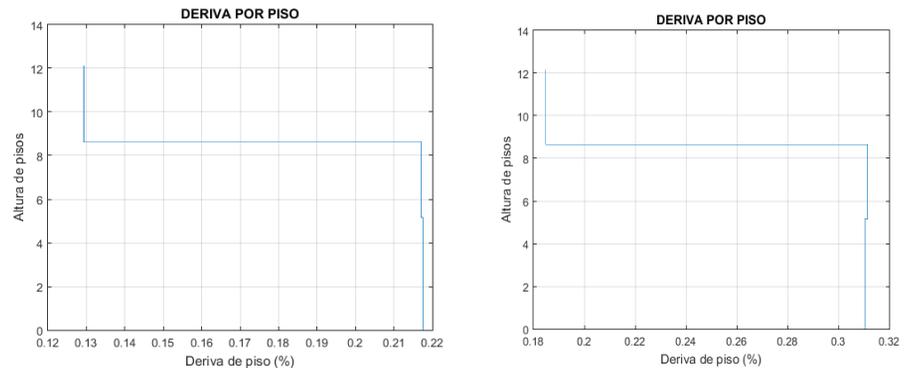
Si se comparan los resultados de las tablas 4 y 5; y las figuras 9 y 10, se concluye que **al cambiar de paredes de pesadas a livianas se mejora notablemente el comportamiento sísmico de la estructura**. Aguiar *et al.* (2016).

Figura 10 Derivas de piso considerando paredes livianas: a) Sentido Longitudinal; b) Sentido Transversal.
