COMPORTAMIENTO DEL BLOQUE ESTRUCTURAL TRES DEL EDIFICIO DE POST GRADO DE LA ULEAM DURANTE EL TERREMOTO DEL 16 A

STRUCTURAL BEHAVIOR OF BUILDING BLOCK TRHEE OF POST GRADO AT ULEAM DURING THE EARTHQUAKE OF 16 A.

Roberto Aguiar^(1,2), Nelson Loor⁽³⁾ y David Zambrano⁽³⁾

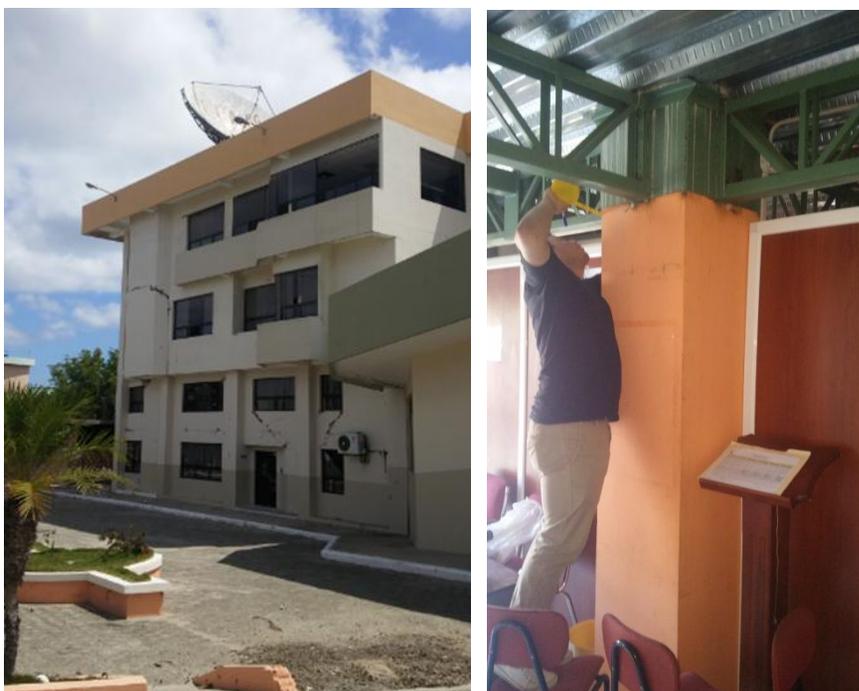
En la figura 2 a, se tiene una vista posterior del edificio de Post Grado, con ingreso directo al Bloque Estructural 3, así es como se ve después del terremoto del 16 A y la serie de réplicas que se han dado más de 2200 al mes de julio de 2016.

En la figura 2 b, se ve la forma como se unió una estructura de acero con bastante nivel ingenieril a las columnas de hormigón armado. Dowswell (2011), Bendito (2010).

Figura 2 a) Izquierda Edificio de Post Grado Bloque 3.
b) Derecha Entrepiso estructura metálica.

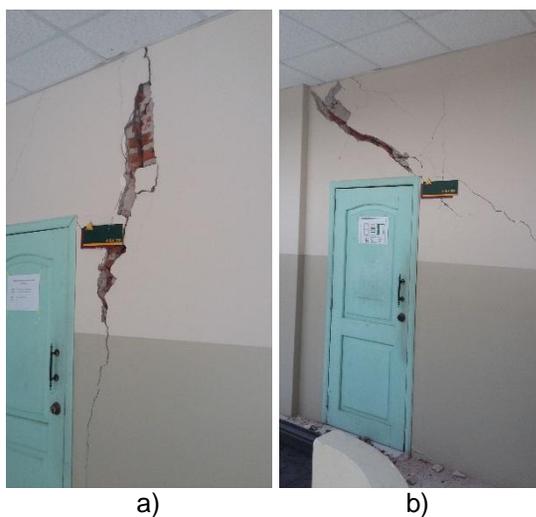
La estructura presenta daño, entre moderado y extensivo, como el que se muestra en la figura 3, que corresponde al tercer piso. Por otra parte existe daño solo en enlucido de cabeza y pie de columna, no han en el elemento estructural, como se indica en la figura 4.

Figura 3 Daño en mampostería en el tercer piso, de Bloque Estructural 3.

El terremoto del 16 de abril del 2016 nos dejó como lección que las paredes mal construidas de bloque o ladrillo son muy peligrosas debido a que fallan de una manera explosiva que produce el colapso de las mismas y puede ocasionar danos a los ocupantes como paso con este terremoto. **No se puede tener grandes áreas de mampostería sin elementos confinantes.**

Si se reconstruye con paredes de Gypsum, las derivas de piso bajan a 1.0489 %. Por lo tanto se logra una reducción de 0.95% en comparación con la estructura original construida con paredes pesadas de bloque y ladrillo lo cual nos demuestra que esta una buena opción para mejorar el comportamiento de las estructuras en caso de un nuevo sismo. A más de esto se debe reparar la columna que existe en la parte posterior que tiene daño.

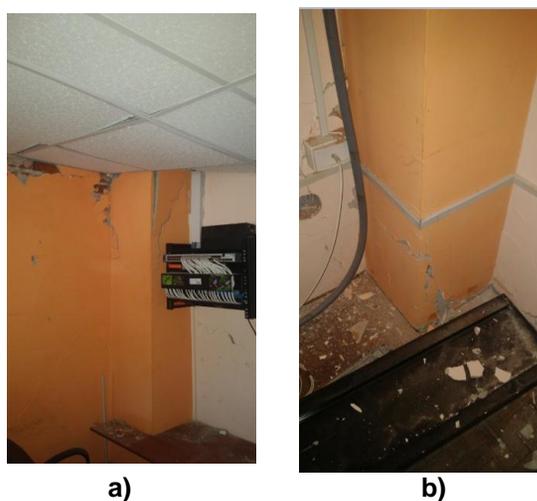
Figura 4 Columna segundo piso; a) Agrietamiento en enlucido de cabeza de columna (no existe daño en columna); b) Otra columna con daño solo en enlucido, en este caso en pie de columna.

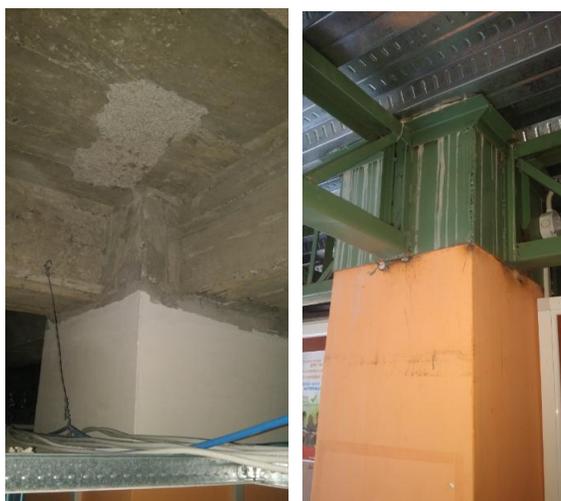
Figura 5 a) En el primer piso se muestra el apoyo del mezanine a las columnas de hormigón armado; b) Nudo interior de la unión de columna- viga.

En el primer piso se tiene un entrepiso apoyado a las columnas el mismo que conforma el entrepiso de estructura metálico, figura 5a el cual no tuvo ningún daño estructural. Todos los nudos del primer piso están sin ningún tipo de fisura, figura 5b.

Se destaca que en algunos sitios, la estructura metálica se apoyó en las columnas como se observa en la figura 5 b, cuales funcionaron de la mejor manera sin haber ningún daño en sus elementos soportantes.

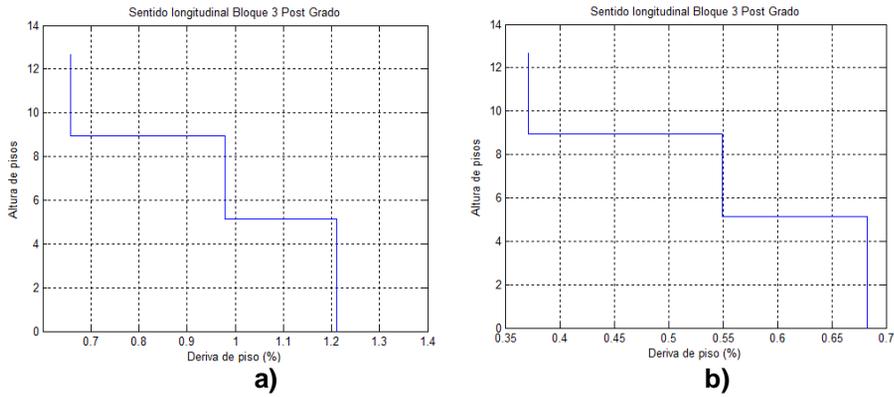
La deriva máxima resultante es 1.211% en primer piso, que fue el que sufrió más daño en mampostería en el sentido longitudinal; en la figura 7 se representan las derivas de cada uno de los pisos; se destaca que el sentido longitudinal es paralelo a los pórticos identificados por números.

Figura 7 Derivas de piso de estructura original: a) sentido longitudinal ante la componente E-W; b) sentido longitudinal ante la componente N-S.

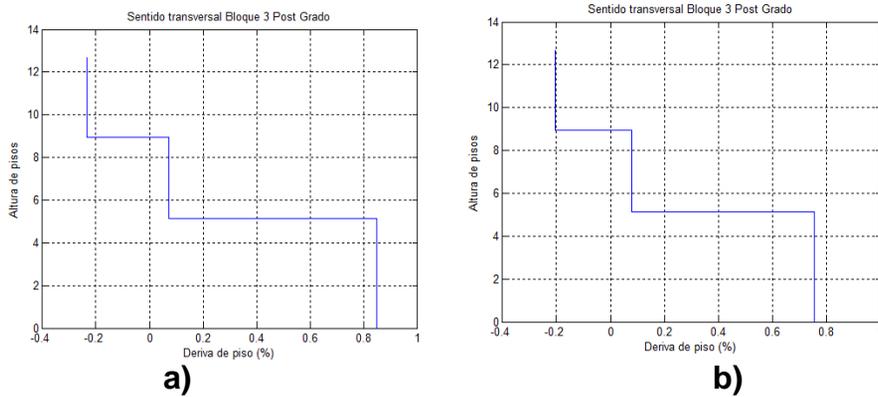
Figura 9 Derivas de piso de su estructura original: a) sentido transversal ante componente E-W; b) sentido transversal ante la componente N-S.

Diferencia de las derivas resultantes en sentido transversal, en sentido longitudinal los valores disminuyen considerablemente; se destaca que el sentido transversal es paralelo a los pórticos identificados por letras.

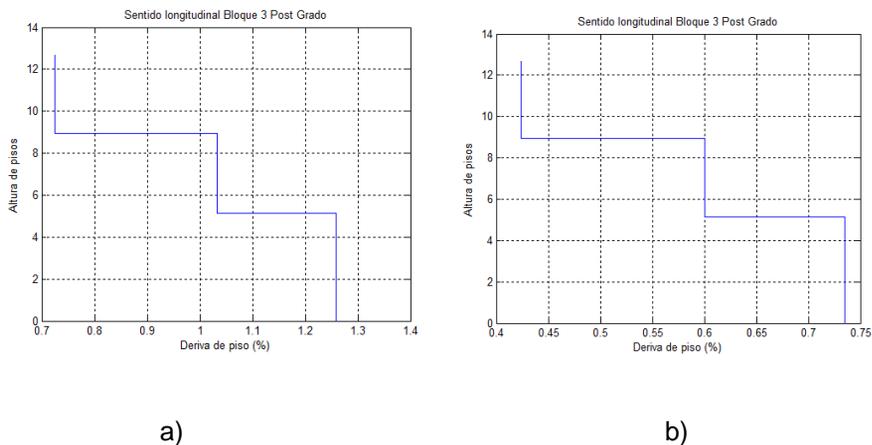
El periodo fundamental de la estructura rehabilitada con paredes de Gypsum es de 0.588 segundos, es decir se logró rigidizar ya que la masa se disminuyó. Las respuestas máximas probables encontradas del análisis sísmico ante las dos componentes del espectro hallado en Manta se indican en la tabla 5 y 6, además en la figura 12 se muestran las derivas de cada uno de los pisos

Figura 12 Derivas de piso de estructura con paredes de Gypsum de Bloque Estructural 3: a) sentido longitudinal ante la componente E-W; b) sentido longitudinal ante la componente N-S.
