**ANALISIS SISMICO DEL BLOQUE UNO DE LA  
FACULTAD DE ADMINISTRACION DE LA  
UNIVERSIDAD LAICA ELOY ALFARO DE MANABI  
AFECTADA POR EL TERREMOTO DE 2016**

**SEISMIC ANALYSIS OF BLOCK ONE OF THE FACULTY  
OF MANAGEMENT UNIVERSITY OF ELOY ALFARO DE  
MANABI AFFECTED BY THE EARTHQUAKE 2016**

**Roberto Aguiar<sup>(1,2)</sup>, Jhon Barberan<sup>(3)</sup>**

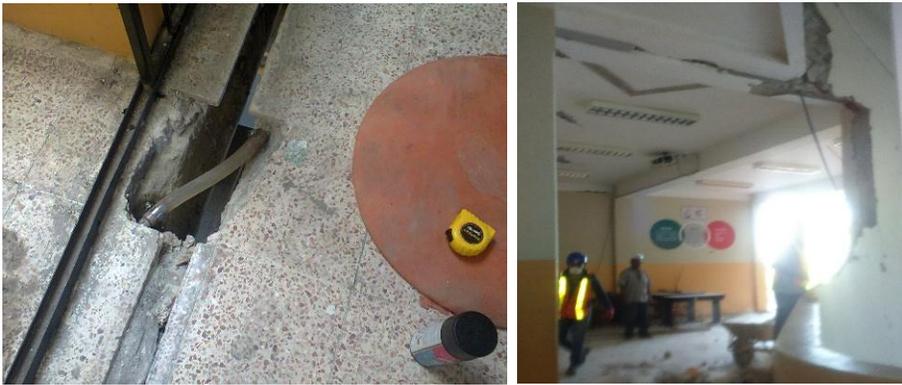
**Figura 3** Desplazamiento de los bloques estructurales y daños permanentes.

En la figura 3, a la izquierda se observa que en las juntas de construcción del bloque 1 y 3 se ha producido un gran desplazamiento entre ambas. A la derecha de esta figura se puede observar que el producto de este gran desplazamiento ha generado grandes daños a la mampostería y uno que otro elemento estructural; por información se sabe que esta edificación, es que tenía una leve separación entre bloques estructurales debido a problemas de suelos.

A pesar de que la deriva de piso es menor al 1% es conveniente pensar en derrocar la edificación, debido a que ha cumplido su vida útil; ya fue afectada por el terremoto de 1998 después de lo cual fue reforzada. Además hay problemas de suelos, existe un desplazamiento lateral hacia la calle de la estructura, consecuencia de este movimiento del suelo es la separación de la junta de construcción que dejó de ser paralela.

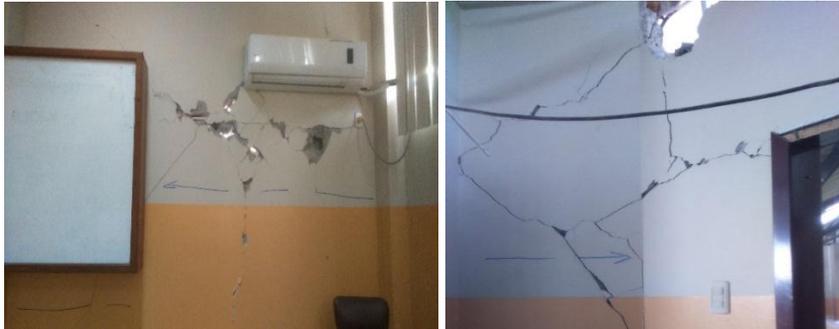
**Figura 4** Rajaduras en paredes de la planta baja.

En la figura 4 se observa rajaduras en la segunda y tercer planta de algunas paredes, que atraviesan todo el ancho de la pared. Se aprecia además que son de ladrillo macizo. La gran lección dejada de este terremoto, es que esta tipología estructural tuvo demasiado daño, en contraste con el buen comportamiento de paredes de Gypsum. (Aguiar, 2016,1).

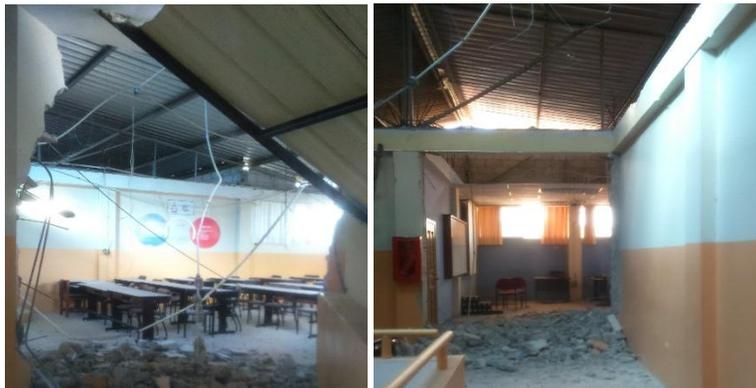
**Figura 5** Caída de cielo raso en el tercer piso de la Facultad de Administración.

Se denomina cielo raso a un tablero que sirve para separar zonas, en el caso de la figura 5 para ocultar la cubierta metálica del tercer piso. Estos cielos razos se han caído debido a que no estuvieron lo suficientemente sustentados a los elementos de soporte. Es daño menor que será reparado.

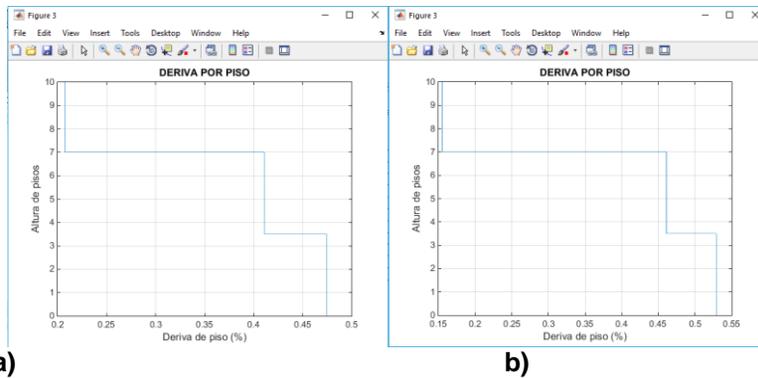
**Figura 12** Derivas de piso E-W: a) Sentido Longitudinal; b) Sentido Transversal.

Las respuestas máximas probables en el centro de masas de cada uno de los pisos se indican en la tabla 3. El significado de las variables es:  $q_{INE}$  el desplazamiento inelástico esperado;  $\gamma$  es la deriva de piso;  $F$  es la fuerza lateral en cada piso, en el centro de masas. **La deriva máxima de piso es 0.94%**

En la figura 12, se presenta las derivas de piso encontradas en el análisis sísmico en sentido longitudinal como transversal.

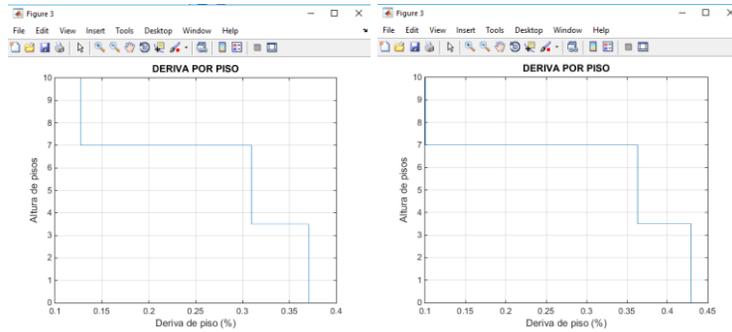
**Figura 14** Derivas de piso E-W longitudinal y transversal con paredes livianas.

En la tabla 4 se presentan los resultados del análisis sísmico considerando paredes livianas y en la figura 20 se indica la deriva de piso obtenidas en el Centro de Masas, para cuando el sismo actúa en dirección longitudinal y transversal. **La deriva máxima de piso es 0.74%.**

Si se comparan los resultados de las tablas 3 y 4; y las figuras 19 y 20, se concluye que **al cambiar de paredes de pesadas a livianas se mejora notablemente el comportamiento sísmico de la estructura.**
