REHABILITACIÓN DEL BLOQUE DE GRADAS DE LA FACULTAD DE INFORMÁTICA EN LA UNIVERSIDAD LAICA ELOY ALFARO DE MANABI AFECTADA POR EL TERREMOTO DEL 2016

REHABILITATION OF THE BLOCK OF STAIRS OF THE FACULTY OF COMPUTER SCIENCE IN THE UNIVERSITY LAICA ELOY ALFARO OF MANABI AFFECTED BY THE EARTHQUAKE OF 2016

Roberto Aguiar^(1,2), Henry Delgado⁽³⁾

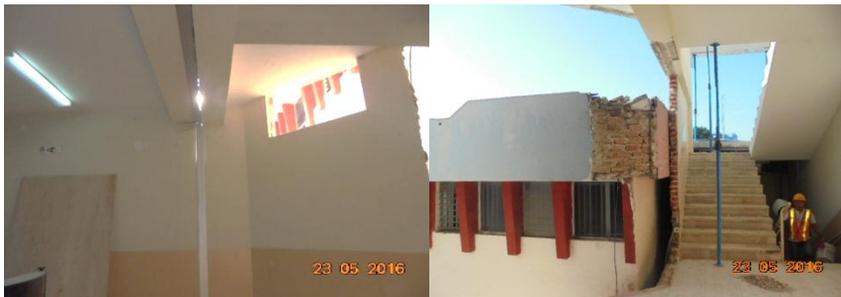
En la figura 4, se observa detenidamente en la imagen izquierda el ítem a) que la junta del bloque de gradas con el bloque 1 de informática llegaron a fallar por motivo del sismo, se ve claramente un aumento en la separación de las juntas de alrededor de 10 a 15 cm, se puede observar también una de las uniones viga con viga pudiendo ser una de las causas para que la estructura haya sufrido daños en mampostería. En cambio en el ítem b) se puede observar toda la mampostería colapsada en uno de los pisos de la grada.

Figura 4 a) Fallo en Junta b) Daño severo de mampostería en uno de los pisos de la gradas de informática.

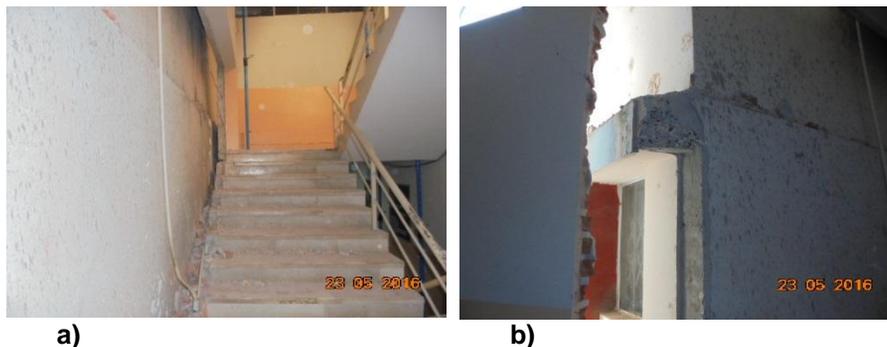
En la figura 5, en la imagen del lado izquierdo del ítem a) se puede observar como la pared del segundo piso fue demolida por presentar daños de mampostería, en la imagen del ítem b) se registra daños de la pared que conecta de manera cercana al bloque antiguo la imagen muestra como quedó la mampostería.

Figura 5 a) Pared demolida por presentar daños b) Daño en pared conectando al antiguo bloque de informática.

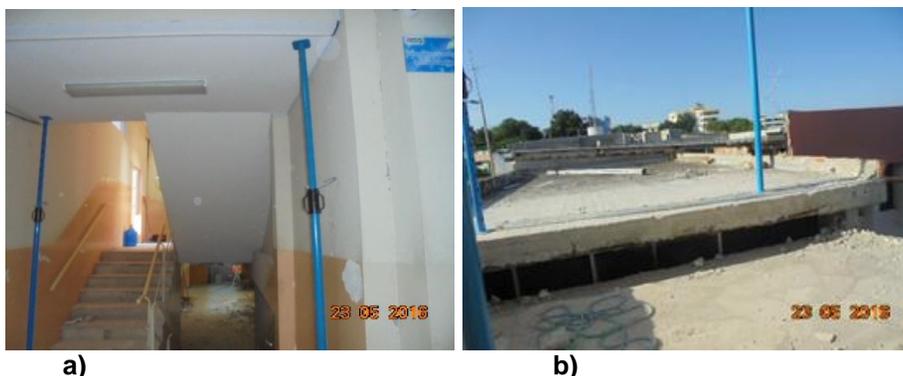
En la figura 6, en las imágenes podemos observar en el ítem a) el apuntalamiento previo que se necesitaba realizar para la reparación de la estructura por necesidad de las losas en el bloque de gradas, en el ítem b) observamos que las paredes del último piso llegaron a colapsar por problemas de juntas con el bloque administrativo por lo mismo fueron demolidas. En las recomendaciones se da que se llegue a **demoler aquella losa que afecta la junta por una cubierta de estructura metálica.**

Figura 6 a) Apuntalamiento de losa de gradas b) Paredes demolidas por fallo de junta con bloque antiguo.

trabajar con seguridad. De registrarse un terremoto similar al del 2016, la estructura va a responder adecuadamente pero existirá daño en elementos no estructurales, para minimizar este daño es importante que la colocación de las paredes livianas sea de correcto anclaje. Además de ello **se recomienda colocar columnas metálicas en la unión de dos vigas que trabajan como apoyo fijo** y necesitan este reforzamiento, también entra en recomendación de que **la losa del antiguo bloque que interfiere en la junta en el último descanso sea derrocada y remplazada por una cubierta con estructura metálica.**

De manera general también se recomienda el remplazo de la losa que afecta a la junta en el último descanso de la estructura, aquella losa pertenece al bloque administrativo, donde como mejor solución sería demoler aquella losa y construir una cubierta con estructura metálica para que mejore su comportamiento ante sismos.

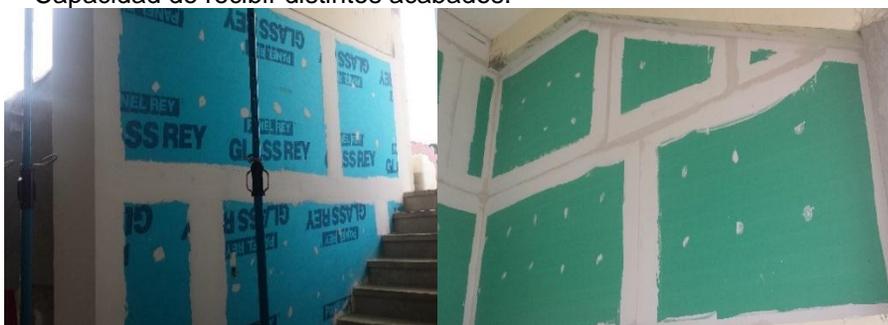
Figura 7 Paredes liviana del tercer y cuarto piso.

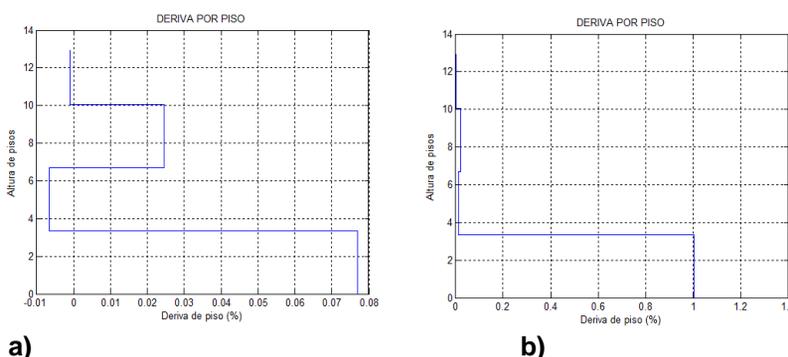
En la figura 12, se presenta las derivas de piso encontradas en el análisis sísmico en sentido longitudinal como transversal.

Con derivas de piso inelásticas mayores a 0.1% se presenta daño en la mampostería (Filiatrault, 2015). Con las derivas de piso encontradas, se justifica el gran daño que se tuvo en la mampostería de la estructura.

Figura 12 Derivas de piso: a) Sentido Longitudinal; b) Sentido Transversal.

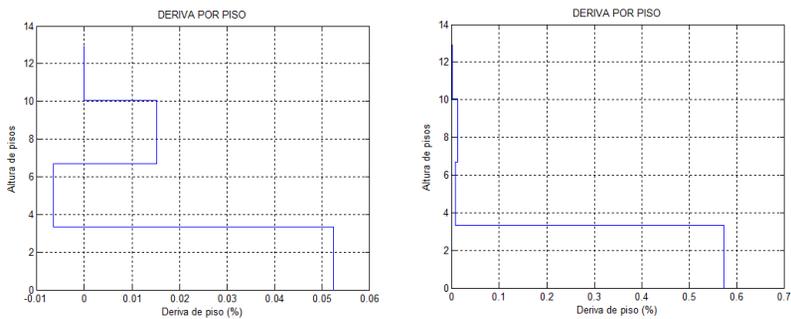
Si se comparan los resultados de las tablas 5 y 6; y las figuras 12 y 13, se concluye que **al cambiar de paredes de pesadas a livianas se mejora**

Figura 13 Derivas de piso considerando paredes livianas.

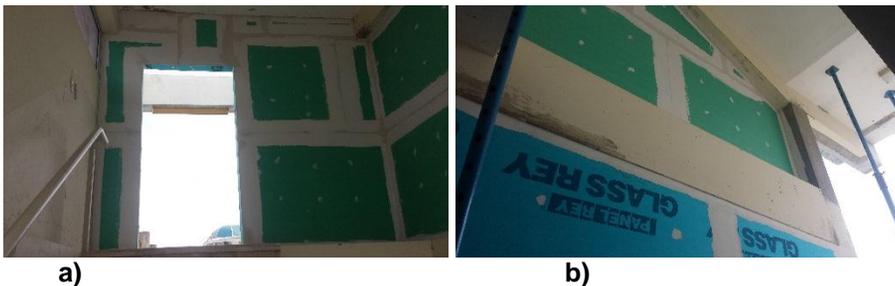
Figura 14 Solución del problema; a) Gypsum ubicado en el último piso de las gradas; b) Colocación de Gypsum para mejor comportamiento de la estructura.

Se resuelve el problema derrocando las paredes que quedaron inestables a causa del terremoto y se reemplaza por el Gypsum de acuerdo a las normativas que se indican para el correcto anclaje del material con las correas de conexión, se expresa en la figura 14.

Primero se identifican las paredes que hayan quedado inestables a causa del terremoto en la sección de gradas.

Segundo, se colocan las correas de conexión a distancias normadas para que estas sean las que soporten el Gypsum a anclar tanto en parte superior del piso como la parte inferior.

El Gypsum debe ser ubicado de manera correcta, porque la afectación de un movimiento sísmico haría resultar que este se desubique de su posición pero tendría mejor comportamiento a comparación de una pared de ladrillo. Se puede destacar que este material puede trabajar a compresión.
