**COMPORTAMIENTO DEL BLOQUE ESTRUCTURAL
DE LA FACULTAD DE COMERCIO EXTERIOR DE LA
ULEAM DURANTE EL TERREMOTO DEL
16 DE ABRIL DE 2016**

**STRUCTURAL BEHAVIOR BLOCK OF THE
FACULTY OF FOREIGN TRADE OF THE ULEAM
DURING THE EARTHQUAKE
OF 16 APRIL 2016**

Roberto Aguiar^(1,2), Andrés Ferrín⁽³⁾ y Michelle Pilligua⁽³⁾

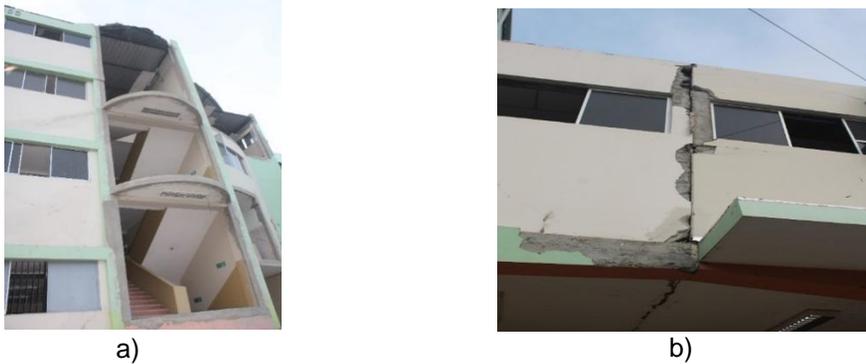
Los mayores daños ocurrieron en las paredes internas de la edificación, por lo cual en casi todos los niveles se optó por la rehabilitación de la edificación con paredes más livianas con GYPSUM como componente arquitectónico únicamente para las divisiones de ambientes, con el objetivo de aminorar el peso total de la estructura y así reducir las fuerzas sísmicas que afectan a la edificación, ya que como es bien conocido por todos los involucrados en el área de ingeniería civil, la

mayoría del peso muerto total de la estructura es aportada por las paredes. Por otro lado, las demás técnicas de reforzamiento de mampostería no son aplicables debido a que el tipo de fractura de tensión diagonal severa.

Figura 5. Daños en mampostería exterior e interior; a) daños en las paredes de descanso de la escalera y daño en el techado; b) daño en la junta de construcción entre la facultad de comercio exterior y economía por efecto del movimiento de los bloques durante el sismo.

causar daño a las personas. Por esta razón se ha decidido reconstruir las paredes con un material más liviano como el Gypsum.

Únicamente se tiene una escalera interna cuyas paredes tuvieron demasiado daño por lo que se recomienda la construcción de una escalera de emergencia en la parte exterior ya que la estructura tiene 4 pisos con el subsuelo

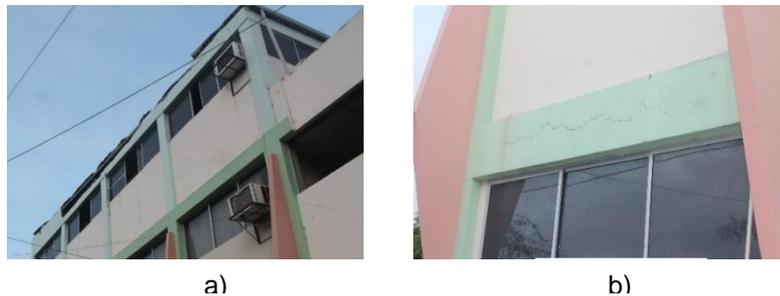
Por efecto del sismo uno de los daños mayormente observados fue el daño en las vigas perimetrales del último piso por efecto del movimiento de la estructura del techo. Por lo antes mencionado se analizó la estructura como cuerpo rígido y cubierta flexible.

Figura 6. Agrietamiento en las vigas; a) daño en vigas perimetrales de la cubierta a) daño en vigas del segundo piso

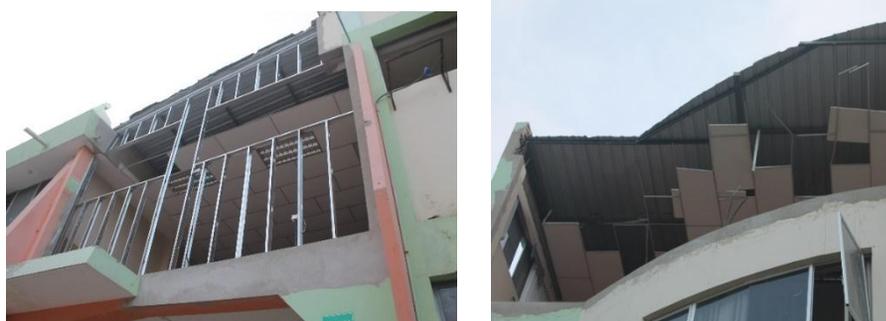
Edificaciones que mostraban agrietamiento en paredes las cuales fueron resanadas, durante las siguientes réplicas que se registraron a partir del sismo del 16 de abril muchas de ellas colapsaron total o parcialmente generando un riesgo para las personas que se encontrasen en esos momentos en la estructura en cambio las paredes que fueron reemplazadas con gypsum tuvieron el comportamiento esperado y no colapsaron.

Figura 7. Arreglo en paredes; Colocación de estructura de Gypsum;
Elementos verticales con perfiles G en tol de 1 mm, de espesor;
Espaciamiento de perfiles 41 cm.

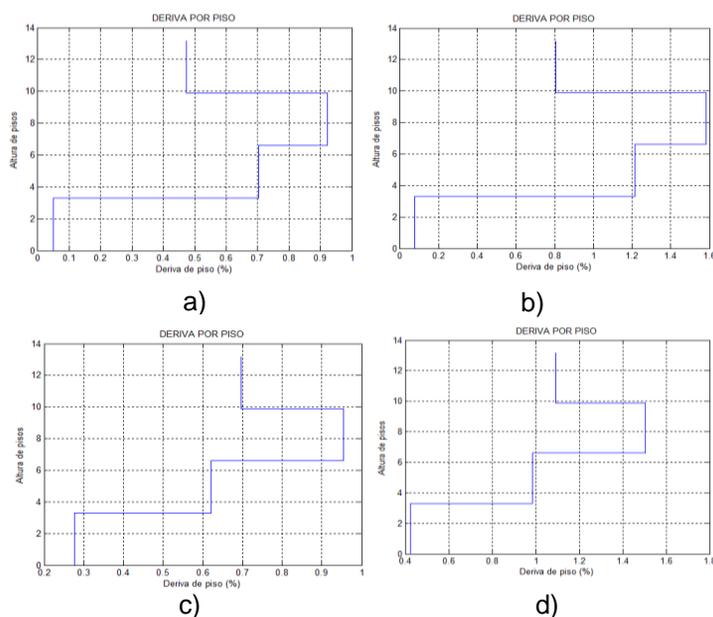
La deriva máxima obtenida es de 1.58 % en el tercer piso, de la componente NS en sentido transversal, siendo este el que obtuvo mayor daño; y en el sentido longitudinal la deriva máxima obtenida es de 1.51 % en el tercer piso, de la componente NS. En la figura 9 se presentan mediante gráficos las derivas de cada uno de los pisos.

Figura 9. Derivas de piso de la estructura original: **a)** Sentido transversal ante componente EW; **b)** Sentido transversal ante componente NS; **c)** Sentido Longitudinal ante componente EW; **d)** Sentido Longitudinal ante componente NS.

El tener derivas de piso inelástico mayores a 1.5% obliga a que se deba reforzar la estructura por lo que este artículo se constituye más en una voz de alerta para que no concluya la rehabilitación solamente con la construcción de las nuevas paredes livianas. A más de ello existe el problema de fuga de agua de la cisterna que debe ser arreglado.

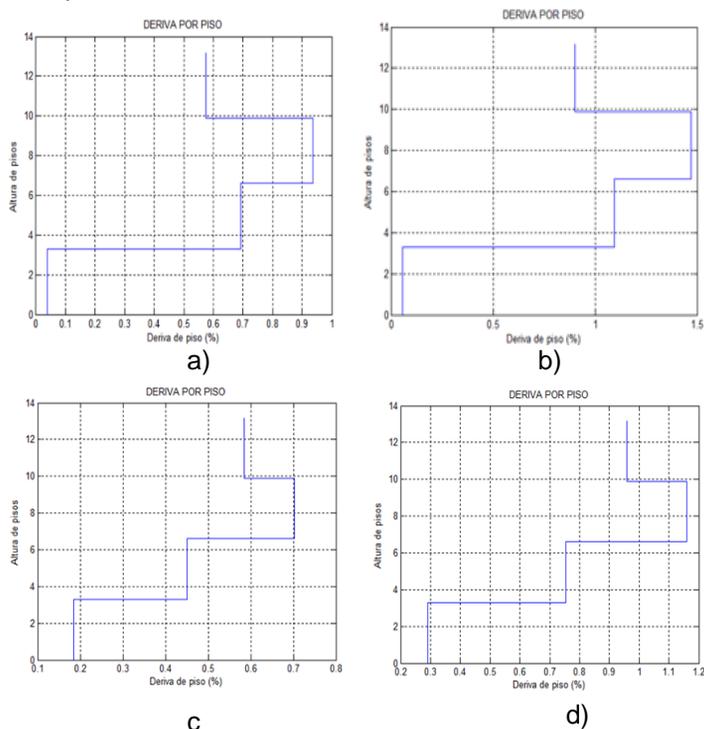
La deriva máxima obtenida es de 1.47 % en el tercer piso, de la componente NS en sentido transversal, siendo este el que obtuvo mayor daño; y en el sentido longitudinal la deriva máxima obtenida es de 1.16 % en el tercer piso, de la componente NS. En la **Figura 10** se presentan mediante gráficos las derivas de cada uno de los pisos.

Figura 10. Derivas de piso de la estructura paredes livianas: **a)** Sentido transversal ante componente EW; **b)** Sentido transversal ante componente NS; **c)** Sentido Longitudinal ante componente EW; **d)** Sentido Longitudinal ante componente NS.

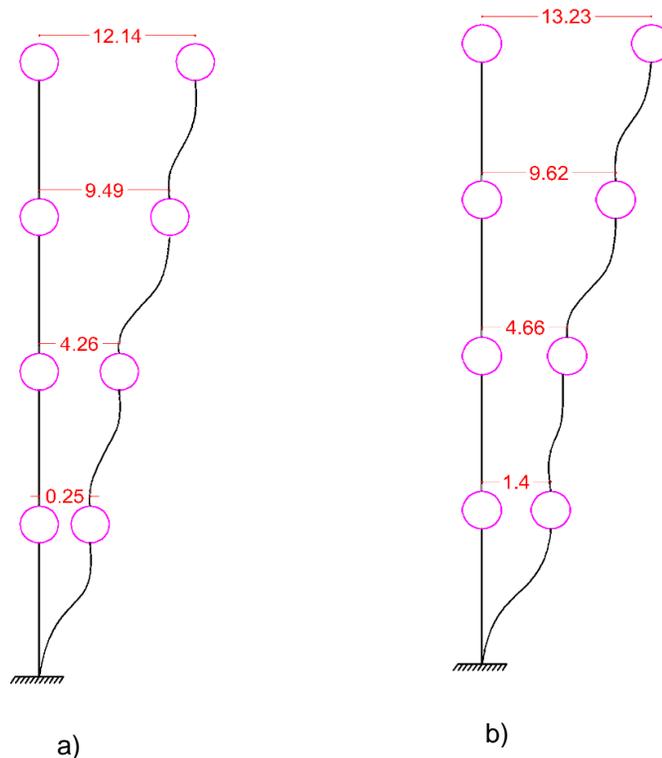
Figura 11. a) Representación gráfica de los corrimientos inelásticos en sentido X; b) Representación gráfica de corrimientos inelásticos en sentido Y.

Aun no se culminan los trabajos de reconstrucción de la facultad de Comercio Exterior, que se ha analizado su comportamiento durante el terremoto, en el presente artículo y se ha visto que tuvo una deriva máxima inelástica 1.58%, a pesar de que la NEC-15 menciona que las derivas máximas inelásticas de la estructura no debe sobrepasar el 2% por lo cual sufrió daños severos a nivel de mampostería.
