**ANÁLISIS SÍSMICO ESPACIAL MODAL ESPECTRAL
DEL BLOQUE TRES DE LA FACULTAD DE
ADMINISTRACIÓN DE LA UNIVERSIDAD LAICA ELOY
ALFARO DE MANABÍ AFECTADA POR EL
TERREMOTO DE 7.8 DEL 16 DE ABRIL DE 2016**

**SPECTRAL MODAL SPACE SEISMIC ANALYSIS OF
THE THIRD BLOCK OF THE FACULTY OF
ADMINISTRATION OF THE UNIVERSIDAD LAICA
"ELOY ALFARO" DE MANABI AFFECTED BY THE
EARTHQUAKE OF 7.8 FROM 16th APRIL 2016**

Roberto Aguiar ^(1,2), Adrián Mendoza ⁽³⁾, Andrés Salmerón ⁽³⁾

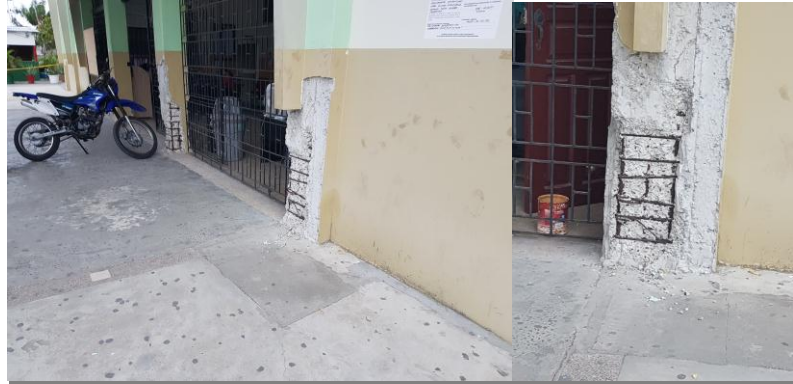
Desde hace ya más de tres décadas que este edificio fue construido, y dentro de ese rango de tiempo en Manta la arena de mar fue muy utilizada para construir. La alta salinidad que posee la arena, provoca una alta corrosión en los elementos estructurales, Figura 4, que pudo ser visible tras el terremoto del 16 de Abril del 2016

Figura 4 Desprendimiento del hormigón en pie de columna.

En la figura 4 se evidencia un alto grado de corrosión de las varillas; a más de ello se ve que una columna ha sido reforzada (luego del terremoto de 1998) con un encamisado.

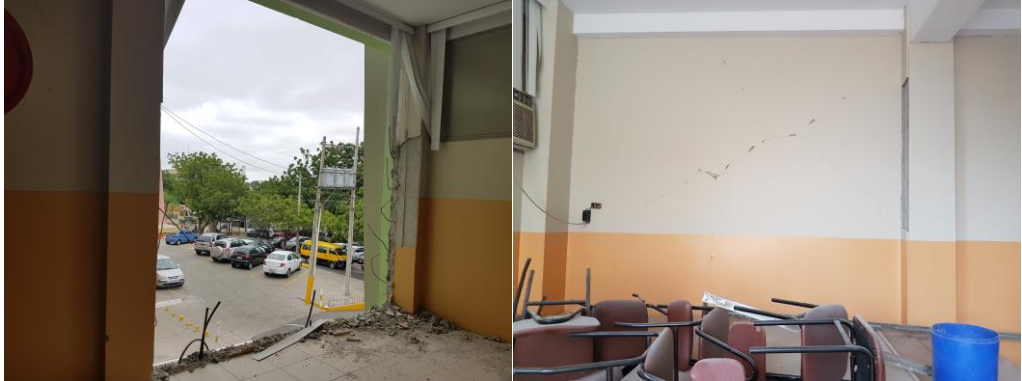
Unos de los mayores daños que se pueden evidenciar en algunas construcciones, es el agrietamiento y colapso de las mamposterías, dentro del bloque estructural se presentan colapso de mamposterías y fisuras a 45°, tal y como se muestra en la Figura 5.

Figura 5 Colapso y fisuramiento en paredes de la primera plana alta

Es importante recalcar que los resultados obtenidos se evidencian en la condición actual del edificio tras el terremoto, esto se debe a que el mayor daño físicamente del bloque se refleja en la primera planta alta, en donde se encuentran paredes colapsadas y agrietadas, tal y como indican los resultados de las derivas de piso.

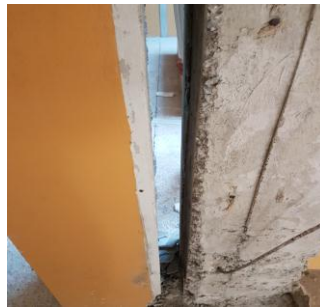
En el Bloque Tres no se encontró daños estructurales en vigas y columnas, sin embargo hubo una afectación grave en las manposterías del bloque y una notable separación de las juntas que separa a los bloques, debido a asentamientos de suelo.

Dentro de las Normas Ecuatorianas de la Construcción (NEC-2015), se establecen la separación que deben tener las juntas que separan bloques estructurales, En la figura 6 se presenta la separación de 5cm entre bloques de la Facultad de Administración.

Figura 6 Separación de las juntas

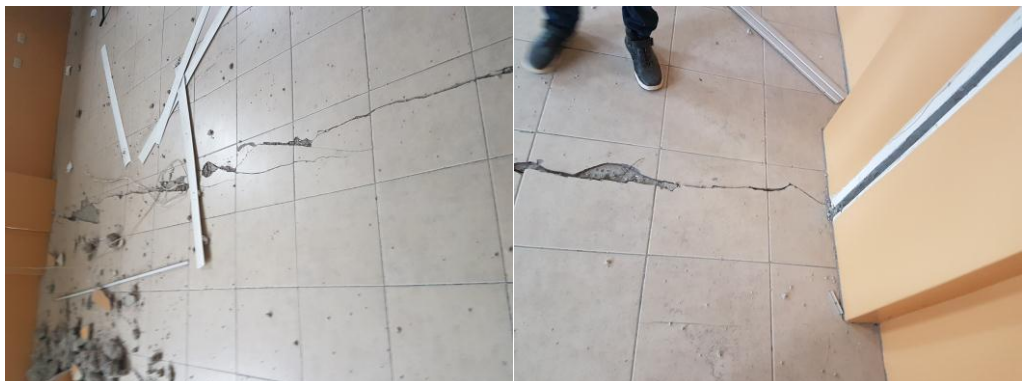
En el último piso se muestra un agrietamiento de la losa, debido que no se respetó la construcción de la junta de separación entre bloques, la losa fue fundida monóticamente en todo el área equivalente a la facultad de administración, tal y como se ve en la figura 7.

Figura 7 Agrietamiento en losa producto de la juntas

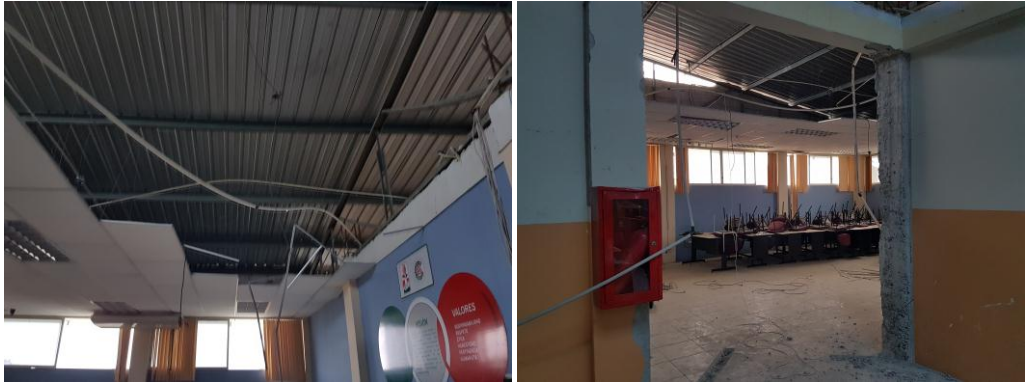
También hubo la caída de lo que se denomina como plafón, que este caso se utilizó para ocultar la cubierta metálica del tercer piso, este colapso, generalmente se produce al no encontrarse bien acoplados a los elementos de soporte como se puede observar en la figura 8. Este daño lo podemos encontrar en casi todos los edificio de la ULEAM.

Figura 8 Caída de plafones en el piso superior del bloque tres de la facultad de administración

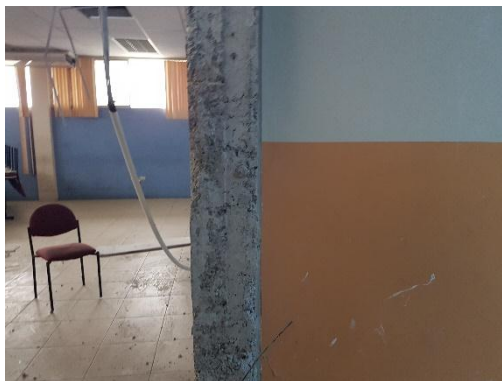
Figura 9 Columnas de hormigón armado (segunda planta alta)

La resistencia del hormigón encontrada es de 140 kg/cm^2 , estando muy por debajo de lo establecido en el (NEC-2015), Además es muy notable el mal proceso constructivo el cual se evidencia en la figura 9.

Si bien la deriva de piso encontrada en el análisis sísmico ante el espectro hallado en Manta del terremoto del 16 A, es menor al 2%, establecido por en NEC-15 se recomienda su demolición por la mala calidad del hormigón, falta de continuidad de las columnas, problemas de suelo y fallas en la construcción.

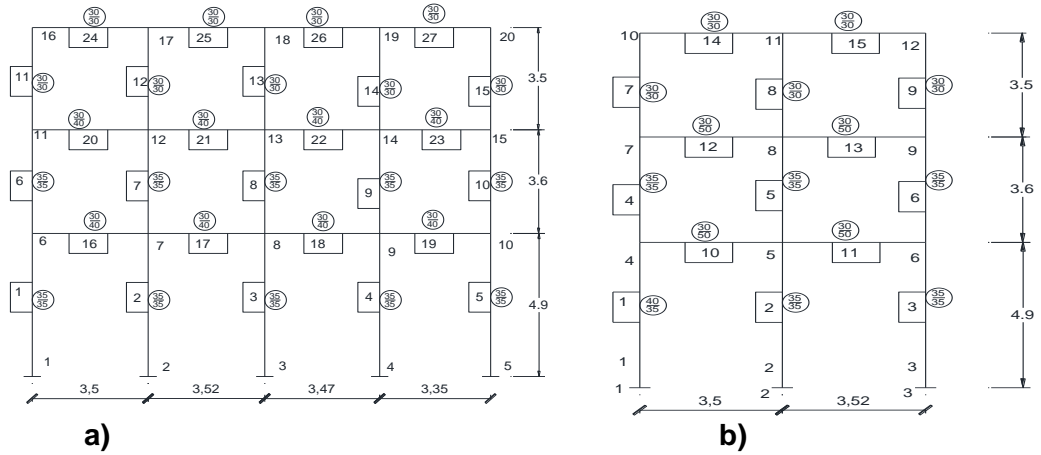
Figura 11 a) Pórtico A; b) Pórtico H

Las matrices de rigidez lateral obtenida demuestran que en el lado menos ancho del bloque estructural la rigidez lateral de los pórticos exteriores es menor a la de los pórticos interiores, lo cual puede considerarse negativo desde el punto de vista de la torsión.

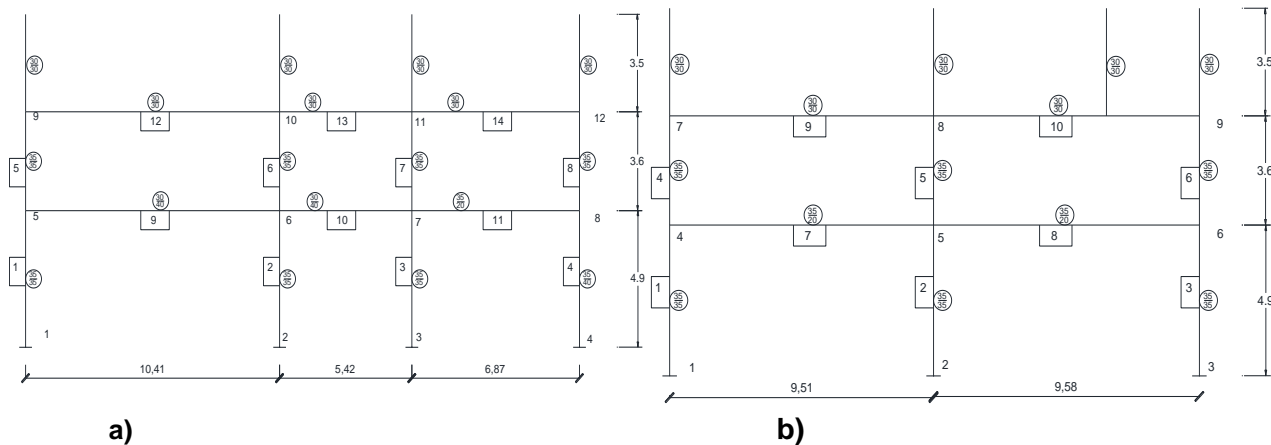
Figura 13 a) Pórtico 2; b) Pórtico 4.

En la figura 13 se muestran la geometría de los pórticos interior 2 y 4, estos elementos presentan grandes longitudes de tramos, una columna que no posee continuidad y además en su último piso no existe viga alguna. Estos pórticos poseen las siguientes matrices de rigidez lateral:
