ANÁLISIS SISMICO ESPACIAL DEL BLOQUE 2 DE LA FACULTAD DE ECONOMIA DE LA UNIVERSIDAD LAICA ELOY ALFARO DE MANABI AFECTADA POR EL TERREMOTO DE 2016

SPACIAL SEISMIC ANALYSIS OF TOWER 2 OF ECONOMY FACULTY OF UNIVERSIDAD LAICA ELOY ALFARO FROM MANABI AFFECTED BY THE 2016'S EARTHQUAKE

Roberto Aguiar^(1,2), Francisco Delgado⁽³⁾, Jordán Manzaba⁽³⁾

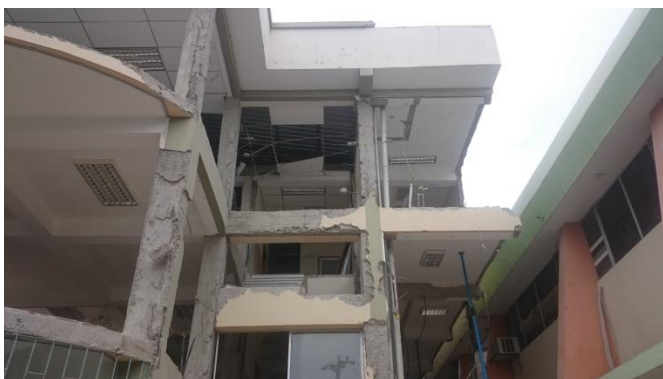
La estructura de este bloque no tiene mayor problemas excepto en su mampostería, la cual perdió bastante de este y el desprendimiento de hormigón fue considerable, todo esto se debe que no se hizo el hormigón para el cual fue diseñado pero que seguramente ha sido por la mala calidad del hormigón la estructura a pesar de tener columna corta ningún pórtico tuvo fallo por este problema.

Figura 3 Estructura con la mampostería retirada.

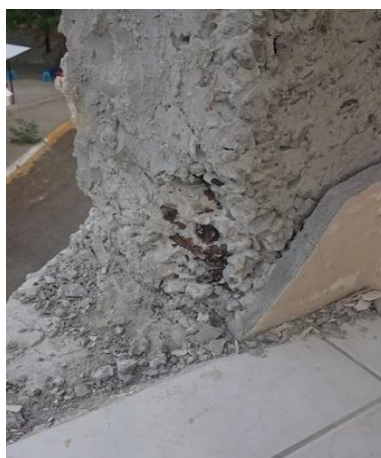
En la figura 4 se presenta desprendimiento del hormigón en la columna D2 del tercer piso se pudo observar que era un hormigón de mala calidad, también se observa que la varilla se encuentra oxidada.

Figura 4 Columna D2 desprendimiento de hormigón

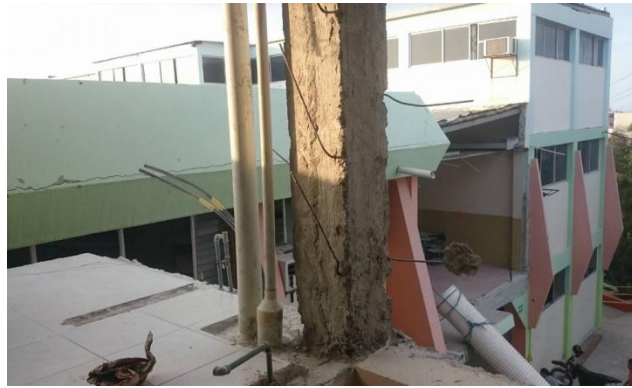
Figura 5 Tercera planta con las paredes retiradas

En esta estructura como se dañó la mampostería se procedió a su retiro, las paredes con ladrillo o bloques, son muy pesadas y rígidas en comparación con las paredes de Gypsum que son livianas y flexibles. El peso de las primeras incluyendo enlucidos está alrededor de los 250 kg/m^2 (donde hay bastante divisiones); en contraste con las segundas cuyo peso se encuentra por los 40 kg/m^2 . La diferencia de pesos es notable y un principio de la Ingeniería sísmo resistente es que mientras más liviana sea una construcción mejor comportamiento sísmico va a tener y no solo eso sino que la estructura soportara menos peso y no sufrirá tanto como con una mampostería pesada.

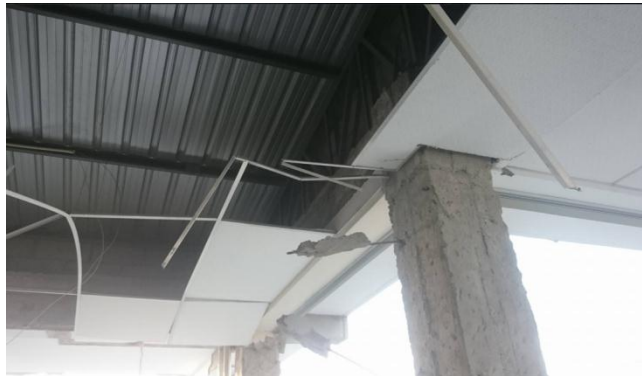
Figura 6 Caída de plafones en el piso superior del Bloque 2 de Economía.

Se denomina plafón a un tablero que sirve para separar zonas, en el caso de la figura 6 para ocultar la cubierta metálica del tercer piso. Estos plafones se han caído debido a que no estuvieron lo suficientemente sustentados a los elementos de soporte. Es daño menor que será reparado, y quien lo haga debe tener experiencia en la instalación y coloque los debidos elementos que le generen un mejor agarre a los plafones.

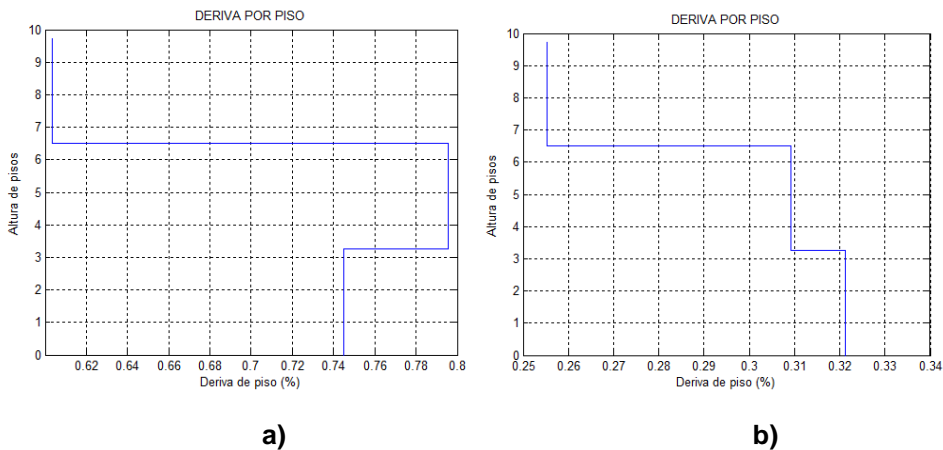
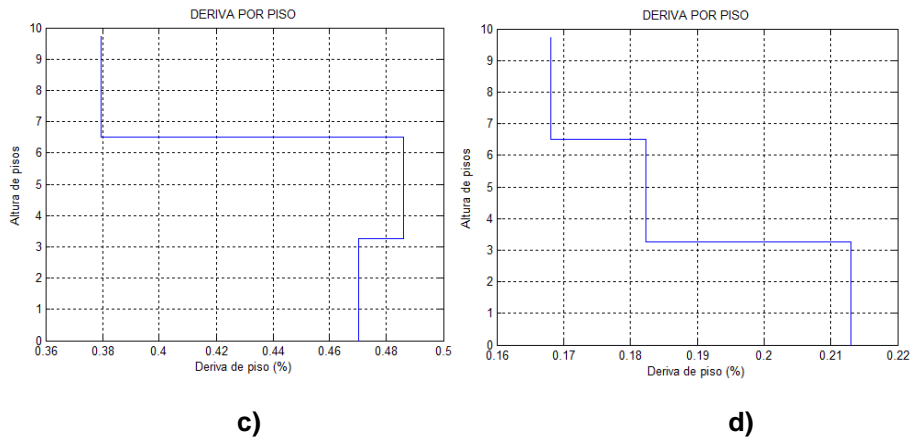
Con derivas de piso inelásticas mayores a 0.1% se presenta daño en la mampostería (Filiatrault, 2015). Con las derivas de piso encontradas, se justifica el gran daño que se tuvo en la mampostería de la estructura.

Figura 14 Derivas de piso: a) Sentido Longitudinal **N-S**; b) Sentido Transversal. **N-S**; a) Sentido Longitudinal **E-W**; b) Sentido Transversal. **E-W**

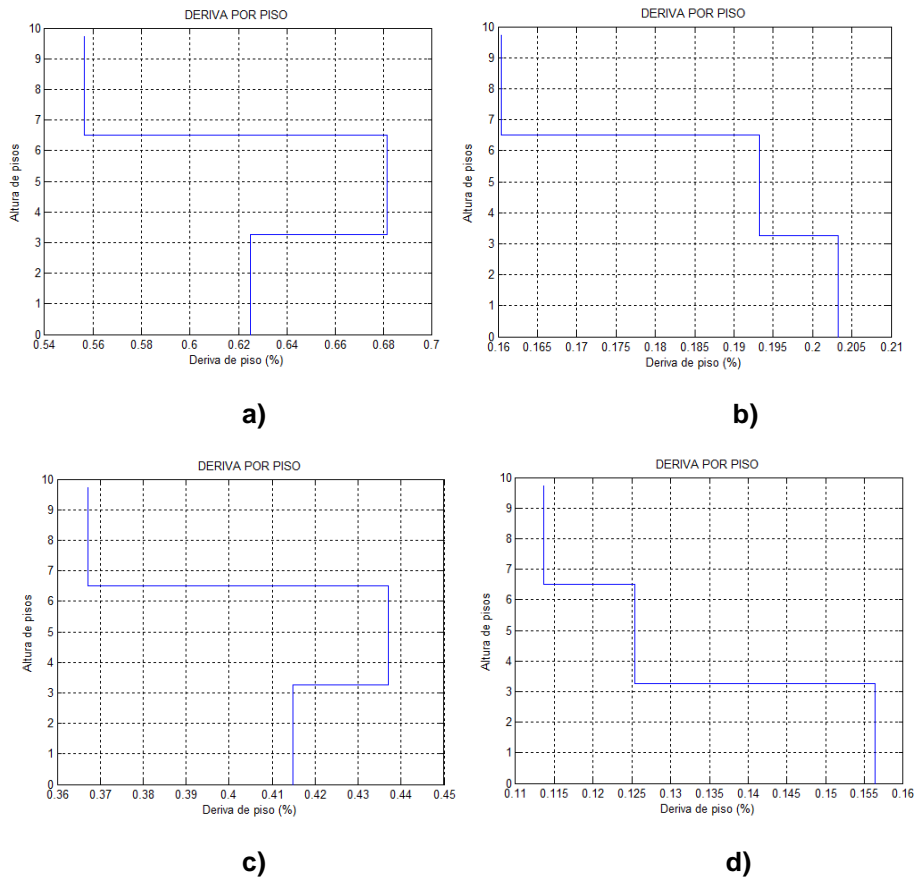
Si se comparan los resultados de las tablas 3 y 4; y las figuras 14 y 15, se concluye que **al cambiar de paredes de pesadas a livianas se mejora notablemente el comportamiento sísmico de la estructura.**

Figura 15 Derivas de piso: a) Sentido Longitudinal **N-S**; b) Sentido Transversal. **N-S**; a) Sentido Longitudinal **E-W**; b) Sentido Transversal. **E-W**

Ante este terremoto que fue de gran magnitud se hizo el análisis sísmico con paredes pesadas, y livianas también obviamente se aceptara la segunda ya que actúa mejor sísmicamente, es más flexible y el material en este caso de gypsum no representa un peligro ante alguna eventualidad; hay que dejar de construir con bloque o ladrillos materiales más pesados y reemplazarlos con gypsum.
