PISO BLANDO, UNA FALLA COMÚN EN EL TERREMOTO DE PEDERNALES

SOFT-STORY, A COMMON FLAW IN THE EARTHQUAKE IN PEDERNALES

Dario Páez⁽¹⁾, José Zabala⁽²⁾, Yuri Rodríguez⁽¹⁾

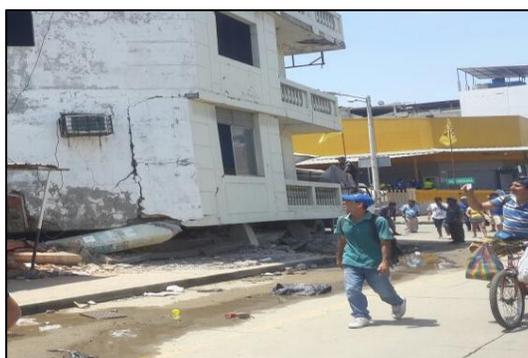
El diseño y uso de éste piso blando, es una práctica común que realizan los arquitectos buscando soluciones de espacios, ya que resulta muy beneficioso y rentable, tener esos espacios amplios en la parte baja del edificio, con el fin de ubicar restaurantes, sala de eventos, parqueaderos, entre otros. Aunque desde el punto de vista sismo resistente, no es recomendado usarlos, y debido a esto, las normas sismo resistentes de diferentes países que están en peligro sísmico, se están adaptando a mejorar y buscar la manera de evitar estos fallos (Fig. 1) en el diseño de las edificaciones.

Figura 1. Estructura colapsada por falla de piso blando

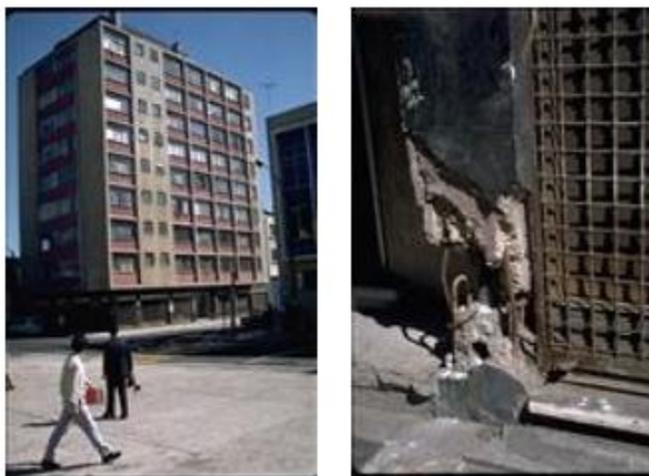
Los daños que se dieron en relación a este evento, fueron considerados una lección importante para la ingeniería sísmo resistente, que para el momento estaba en un desarrollo importante. Las edificaciones que presentaban irregularidad en elevación, así como en planta, sufrieron muchos daños, como es el caso del edificio que se muestra en la figura 5, ubicado en la ciudad de Valparaíso, que por su situación de esbeltez en columnas de primer piso, presentó falla por piso débil.

Figura 5. Efecto sobre piso blando

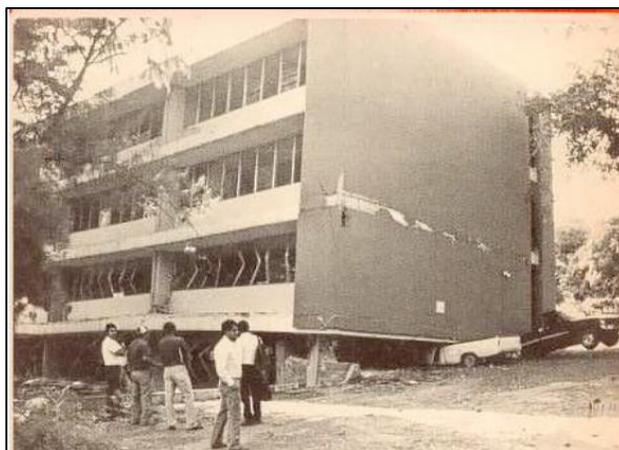
Nuevamente, producto de la diferencias de rigideces entre pisos, se puede apreciar en la edificación de la figura 6, cómo se generó la falla por planta débil.

Figura 6. Daño en la estructura

Pudiéndose observar que la planta baja, aparentemente diseñado para estacionamiento vehicular, se encuentra aplastada por el resto de la edificación; a

pesar del que el edificio estaba diseñado de manera aporticada y con muros rígidos en los pisos superiores.

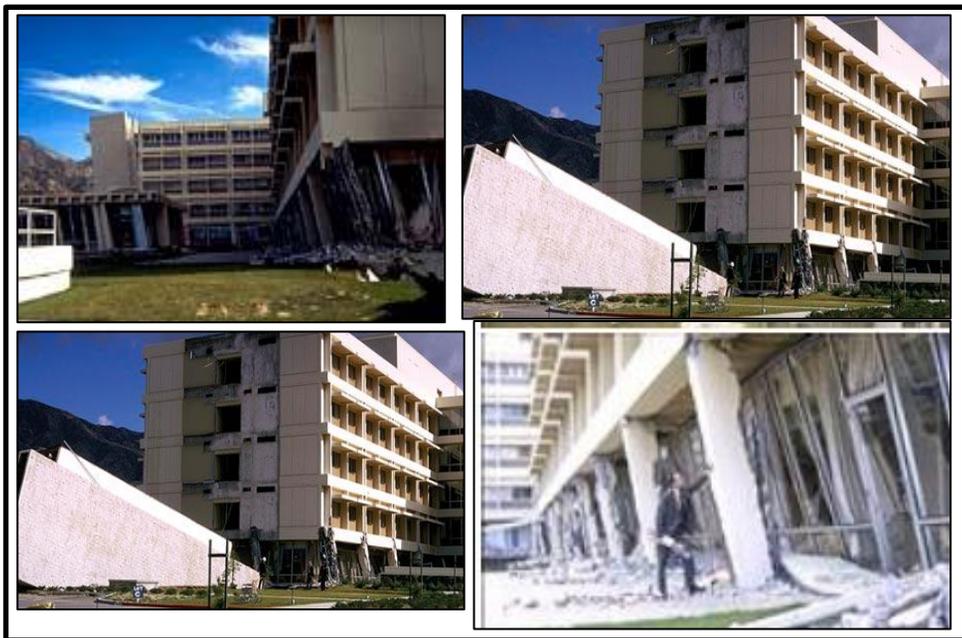
Una de la casa asistencial que tuvo mayor daño, fue el hospital Olive View, que constaba de 5 pisos más un sótano, estructura que presentaba grandes masas con discontinuidades considerables en su elevación y se adicionaba la irregularidad en planta; una de las secciones del edificio, planta baja, tenía piso blando, situación que ha sido considerado como uno de los casos más estudiados dentro del área de diseño de edificaciones hospitalarias. A continuación se presenta una serie de fotografías (Figura 7), donde se muestran los daños indicados.

Figura 7. Hospital Olive View con falla de piso flexible

Las diferencias que se presentaron a nivel de resistencia, ductilidad y rigidez en los elementos estructurales, así como la presencia de masas que no tenían mayor importancia estructural, fue la causa por la cual el desempeño estructural haya sido poco adecuado para resistir las fuerzas sísmicas originadas por este sismo.

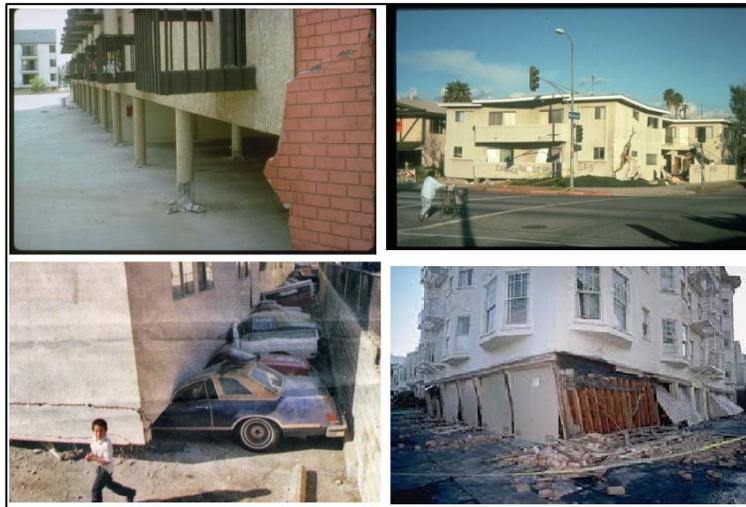
La magnitud del evento fue de 6.7 con una profundidad de 18,3 km, siendo el foco de ruptura en el valle de San Fernando el día 17 de enero 1994. Presentándose gran cantidad de falla de piso débil, tal como se muestra en la figura 10, donde edificios y viviendas fallaron en la primera planta, entre otros tipos de falla.

Figura 10. Configuración de edificio abierto

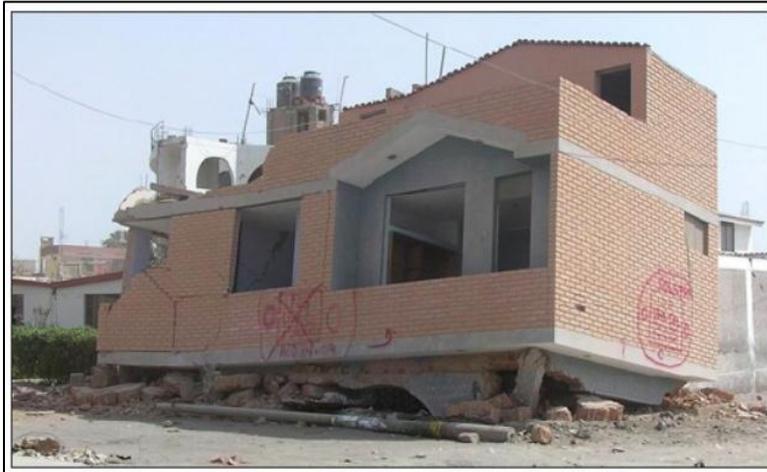
Las técnicas constructivas en las ciudades donde el sismo impactó fueron muy similares, siendo principalmente estructuras de mampostería y aporricadas, con el primer nivel muy vulnerable producto de su diferencia de rigidez y resistencia, como el que se muestra en la figura 11.

Figura 11. Configuración de edificio abierto

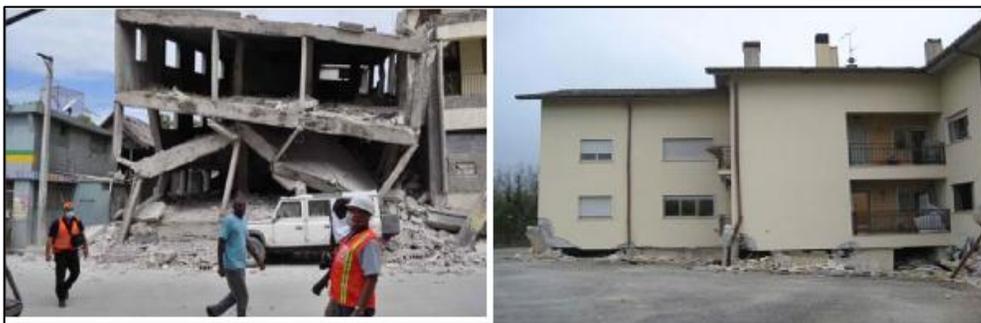
Figura 12. Daño estructural en viviendas

En la figura anterior, se puede evidenciar muchas edificaciones que eran de utilidad multifamiliares, que fallaron por piso débil, siendo esta la causa de colapso que más se presentó, y las pocas que quedaron “en pie” debieron ser demolidas por presentar daños irreparables.

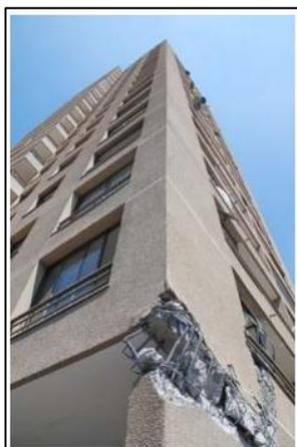
Figura 13. Daño estructural de piso blando con muro de corte

Algo importante sobre este evento fue expresado por Aguiar (2011), quien resalta el hecho de que se encontraron daños de piso débil en estructuras que estaban construidas con muro de corte (diafragmas), tal como se muestra en la figura 13, por lo que este autor indica, que no hay garantía de evitar fallas por piso blando si se construye edificios con muro de corte, ya que este tipo de fallas es ocasionada por la diferencia de rigidez de los pisos.

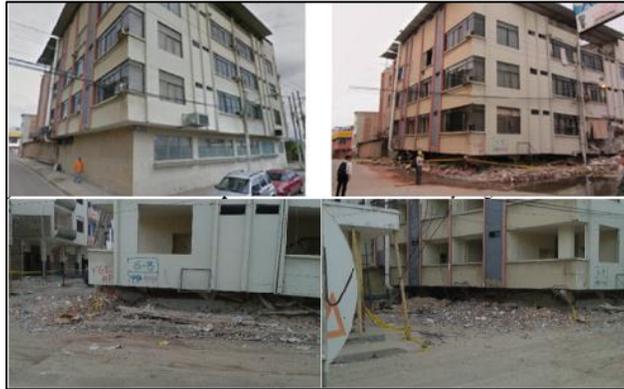
La figura 14 presenta el Hotel LUN-FUN, el cual tenía cuatro niveles, siendo el primero destinado para el funcionamiento de un restaurant, nivel que tenía pocas divisiones internas y era de mayor altura que los demás, con lo que se disminuía considerablemente la rigidez en relación a las demás plantas.

Figura 14. Hotel Lun-Fun en Manta, colapsado por el terremoto

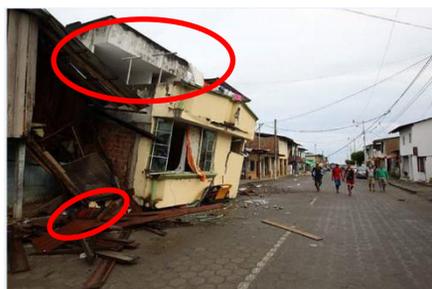
En la figura 16 se puede apreciar una vivienda, donde se nota que las columnas de la planta baja cedieron producto de la falla por piso débil, un volado considerable y un reservorio de agua en el último nivel, elementos que incrementaron el efecto sísmico.

Figura 16. Vivienda colapsada.

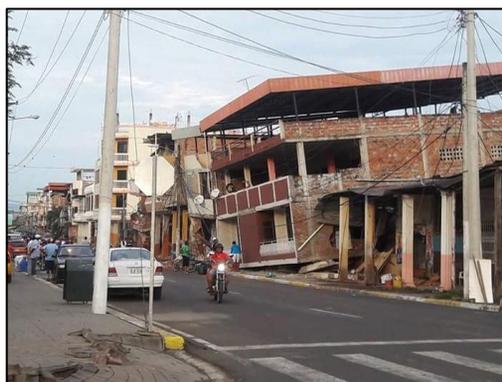
Entre las edificaciones estudiadas, se pudo conocer el principal uso de estos eran departamentos, en la figura 17 se observa un estructura colapsada por la falla en estudio, donde se puede apreciar la diferencia entre los materiales de construcción utilizados, lo que sugiere es que fueron construidos en tiempos diferentes, situación muy típica en la zona. Así como el adozamiento de nuevos niveles en la estructura, que no poseen las características dinámicas para soportar la combinación de las cargas ante eventos sísmicos.

Figura 17. Irregularidad en elevación

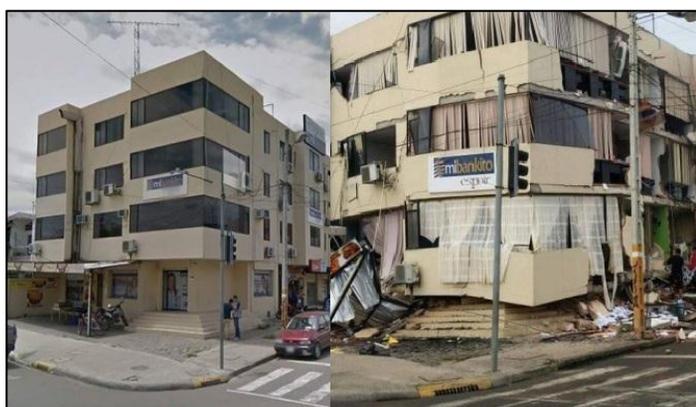
El casco comercial de la ciudad de Portoviejo fue otra zona muy afectada, como el caso que se presentó en el edificio de tipo abierto que se muestra en la figura 18, el cual colapsó debido a combinación por falla de torsión y piso débil; además, su diferencia de rigidez en los planos y en los niveles, produjo incremento de esfuerzos en las columnas del primer nivel, y estas no resistieron los efectos de deformación a las que fueron sometidas por sismo.

Figura 18. Edificio abierto y piso débil, Portoviejo

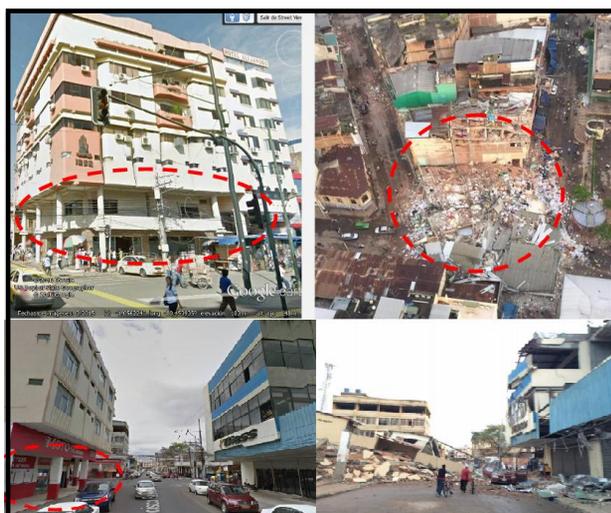
tipo del suelo en la zona, lo que ocasionó el colapso de varios edificios, entre éstos el Instituto Ecuatoriano de Seguridad Social y un edificio comercial céntrico, como se puede apreciar en la figura 19, colapso atribuible a problemas de piso flexible de las edificaciones.

Figura 19. Edificio IESS y comercial, en el centro de Portoviejo
