STRUCTURAL BEHAVIOR OF BUILDINGS AFFECTED BY THE 2016 EARTHQUAKE IN MANTA. FIRST PART

This work presents the performance of 15 structures of reinforced concrete and 1 of steel, located in the city of Manta, during the earthquake of April 16, 2016, magnitude 7.8; for this purpose, an analysis was carried out with the earthquake spectrum obtained in the city.

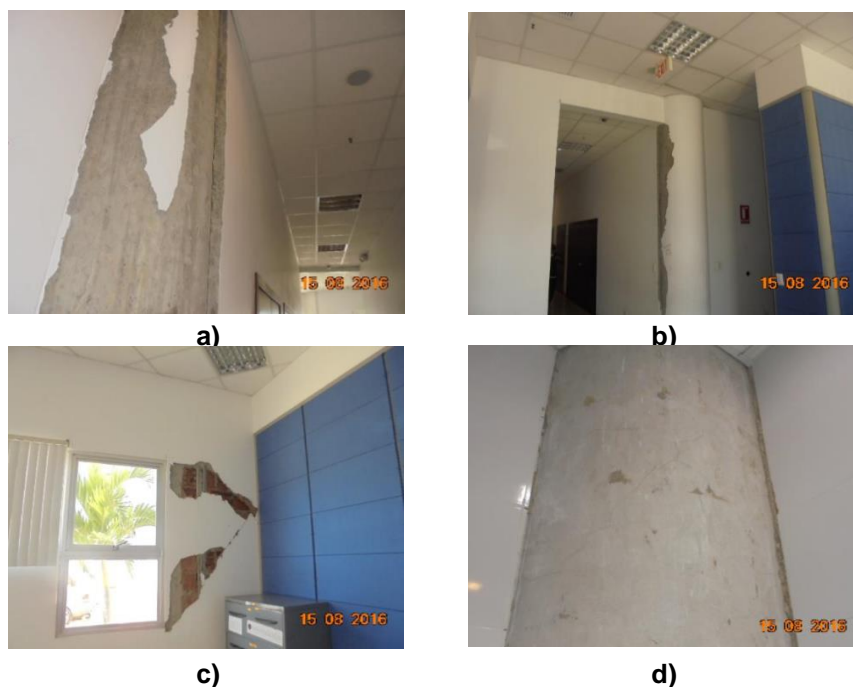
Material	# de Pisos	Años	Ubicación	Dirección
Hormigón Estructural	3	< 10	Diagonal al Museo Cultural de Manta	Playa murciélago, sector el Malecón.
Tipología		Falla		
Columnas circulares de 70cm de diámetro, las luces que cubren estas columnas son de 8 metros, 4 ejes en sentido transversal y 4 en longitudinal, vigas exteriores de 0.40 por 1.00m y vigas interiores de 0.40 por 0.60.		La estructura tuvo un buen comportamiento sísmico, acorde a la filosofía de las normativas sísmicas que indican que ante un terremoto se admite daño no estructural y es más se puede esperar cierta incursión de las vigas en el rango no lineal; ventajosamente esto no sucedió en el Edificio del CAE, solo tuvo daño en mampostería.		
Observaciones				
Se tiene columna circular a la que llega una pared recta, en la unión de estos dos elementos se tienen fisuras en el primer piso, que se debe a la unión de dos materiales con diferente rigidez, uno muy rígido como el hormigón de las columnas y otro menos rígido como las paredes de ladrillo.

Figura 2 a) Caída de enlucido en columnas circulares; y b) Enlucido muy grueso; c) Fisuras en recubrimiento de columna; d) Daño en Mampostería. Fuente: Aguiar *et al.* (2016,1).

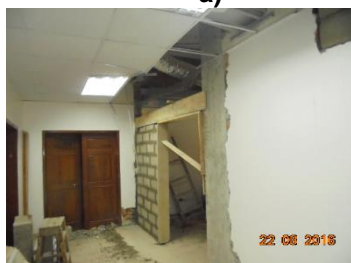
Figura 3 a) Discontinuidad de las losas superiores; b) Ingreso lateral; c) Reparación de mampostería (con el mismo material de bloque y sin columnetas; d) Dintel sin anclaje de hierros longitudinales a las columnas. Dintel corresponde a la fotografía anterior. Fuente: Aguiar *et al.* (2016,1).

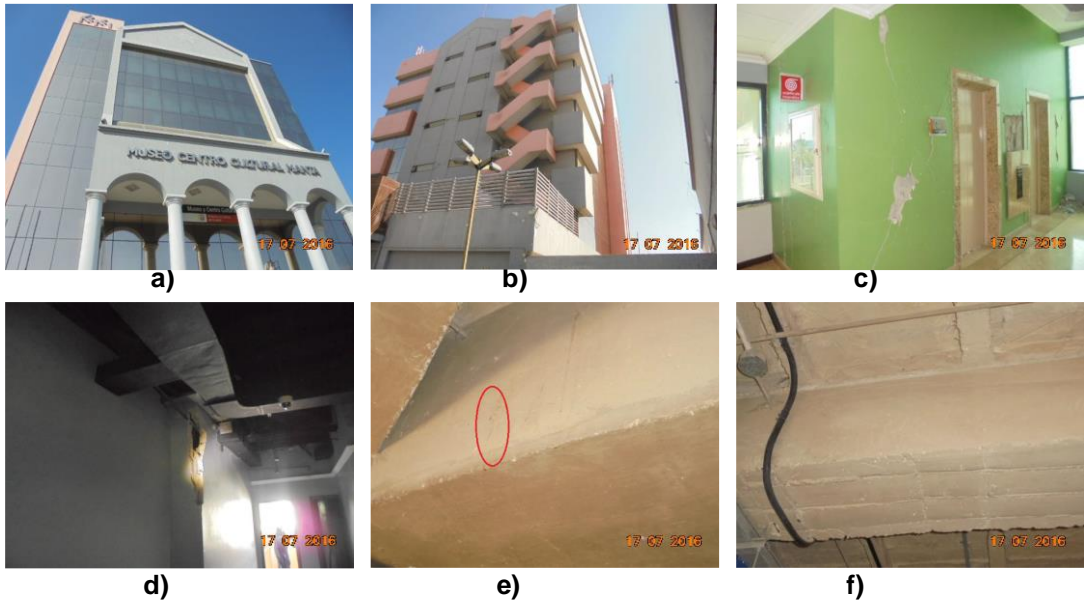
Material	# de Pisos	Años	Ubicación	Dirección
Hormigón Estructural	7	Más de 10	Interior	Av. Malecón (Barrio Córdova).
Tipología		Falla		
Vigas y columnas, 7 ejes longitudinales y 5 ejes transversales, consta con un bloque separado en la entrada del edificio con 7 columnas circulares. Muros de contención en subsuelos. Luces promedio de 7 metros con una luz máxima en el centro de 14m.		Daño en mampostería. El mayor daño se tuvo en el área del ascensor como se aprecia en la fotografía superior derecha. Las vigas del subsuelo presentan fisuras muy leves, probablemente tenían antes del sismo. Edificación no fue reforzada. Paredes sin elementos confinantes.		
Cimentación		Observaciones		
Directa, losa de cimentación.		La estructura se halla sobre un perfil de suelo tipo C. La estructura tiene un subsuelo y como tal existen muros de corte en su contorno; hay una planta baja y 5 pisos altos. Antes funcionaba un Banco y como tal tiene muros de corte que ayudaron al buen desempeño estructural.

Figura 4 Museo Centro Cultural de Manta; a) Fachada Principal; b) Fachada Posterior; c) Daño en mampostería en el área del ascensor en el primer piso alto; d) Daño en intersección de mampostería; e) Vigas ortogonales en presencia de fisura en viga principal con peralte de 90 cm, en subsuelo; f) Viga Secundaria sin fisuras. Fuente: Aguiar *et al.* (2016,1)

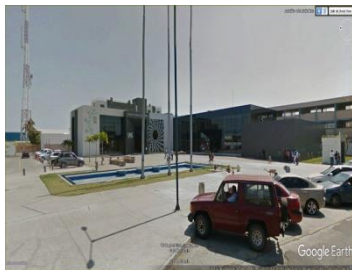
Figura 5 Unidad de Vigilancia Comunitaria de Manta a) Vista general b) Mampostería con daño extensivo en fachada principal de ingreso; c) Mampostería con daño extensivo en fachada posterior. d) Columnas de acero rellenas de hormigón; e) Falta de elementos confinantes. Fuente: Aguiar *et al.* (2016,1)

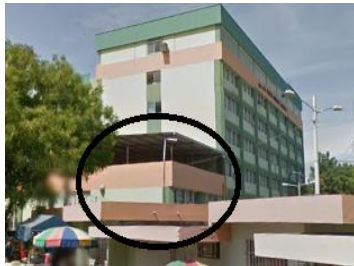
Material	# de pisos	Años	Ubicación	Dirección
Hormigón Estructural y acero	3	Más de 15	Esquinera	Barrio Santa Martha, Calle 12 y Avenida 38 vía a san Mateo
Tipología		Falla		
Columnas y vigas descolgadas, 4 ejes de columnas en sentido corto, y 3 ejes en sentido longitudinal con luces entre 5 y 6 m. Es estructura mixta por la presencia de estructura de lámina delgada, no contemplada en Proyecto inicial.		<ul style="list-style-type: none"> • Daño entre leve y extensivo en mampostería. • Daño en mampostería que trabajó como columna corta, ver figura 6 d. En la figura 6 c, se aprecia desprendimiento de enlucido de losa. • En la fachada lateral existe la presencia de la denominada columna corta, ver fotografía 6 b. 		
Cimentación		Observaciones		
Seguramente vigas de cimentación.		Estructura Proyectada para dos pisos de Hormigón Armado pero construyeron un piso adicional en acero de lámina delgada, ver figura 6 a.

Figura 6 Hospital Rodríguez Zambrano, a) Vista lateral del bloque estructural 1, b) Problema de columna corta. c) Desprendimiento de enlucido que permite observar que la armadura de losa no tiene recubrimiento, d) Daño en mampostería que trabajó como columna corta. Fuente: Aguiar *et al.* (2016,1)

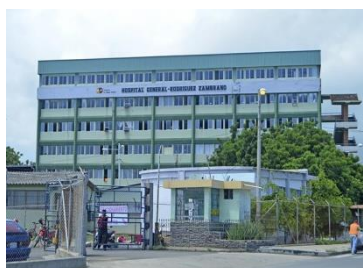
Figura 7 a) Bloque Estructural 2 del Hospital Rodríguez Zambrano; b) Rotura diagonal en paredes que unen dos ventanas; c) Nudo interior del tercer piso, elementos estructurales sin daño; d) Daño en la soldadura unión viga-columna último piso, se aprecia que son perfiles doble G. Fuente: Aguiar *et al.* (2016,1).

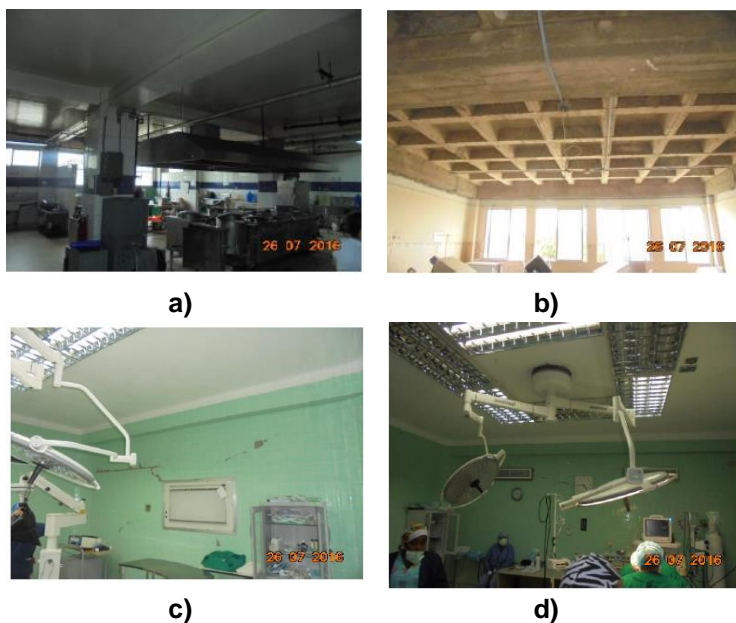
Figura 8 Bloque Estructural 3 de Hospital Rodríguez Zambrano; a) Columnas y vigas descolgadas sin daño; b) Losa nervada en dos direcciones y vigas descolgadas sin daño; c) Rajaduras en Paredes; d) Rajadura en paredes del área de quirófanos. Fuente: Aguiar *et al.* (2016,1).

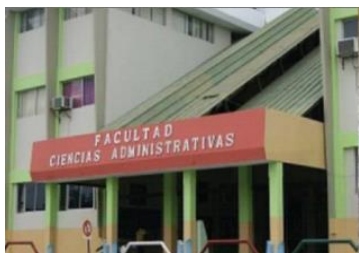
Figura 9 a) Fachada principal b) Desplazamientos de los bloques estructurales c) Caída del cielo raso en el tercer piso d) Rajaduras en paredes de la planta baja. Fuente: Aguiar *et al.* (2016,5).

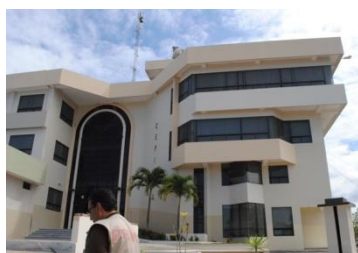
Figura 10 a) Estructura antes del Terremoto, se aprecian los 4 pisos del Bloque 1 a la derecha de fotografía; b) Daño en Mampostería c) Colapso de mampostería en subsuelo d) Falla en viga de mezzanine. Fuente: Aguiar *et al.* (2016,2).

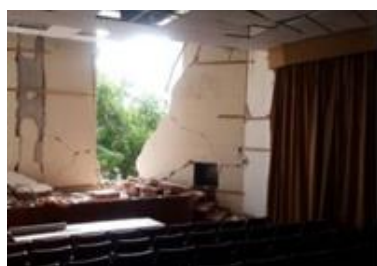
Figura 11 Bloque Estructural 2 de Post Grado; a) Daño extensivo en paredes de Auditorio; b) Vista exterior de la misma pared; c) Rajaduras en pared considerable y caída de plafones. Fuente: Aguiar *et al.* (2016,3).

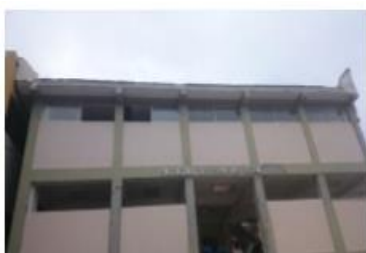
Figura 12 a) Vista frontal de la edificación, b) Planta baja edificio de economía, c) Estructura con mampostería retirada para la reconstrucción, d) Columna D2 desprendimiento de hormigón. Fuente: Aguiar *et al.* (2016,8).

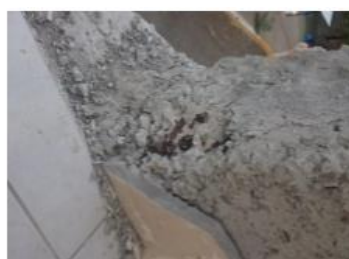
d)

Material	# de Pisos	Años	Ubicación	Dirección
Hormigón Estructural	3	Menos de 5	Interior	Av. Circunvalación, Manta, Ecuador
Tipología		Fallas		
Vigas y columnas; 4 ejes de columnas en sentido largo con dimensiones de 35x35 en los 2 primeros pisos y de 30x30 en el tercer piso, teniendo 7 ejes de columnas en el sentido largo, sus vigas son de sección variable, en los volados se tiene vigas de 30x55, mientras que en lo demás consta de vigas de 30x50.		En la figura 12 a, se observa la falla denominada: columna-corta, sin daño en el edificio analizado: Tuvo daño a nivel de mampostería entre moderado y extensivo; en la figura 12 b, se ve daño moderado; en cambio en la figura 12 c, se ha votado la pared por daño extensivo. En la figura 12 d, se observa daño en una columna de Hormigón Armado.		
Cimentación		Observaciones		
Plintos aislados.		Estructura irregular en planta, construida con hormigón no tan bueno pero no tuvo daño estructural a más del indicado en la figura 12 d. Daño entre moderado y extensivo en mampostería

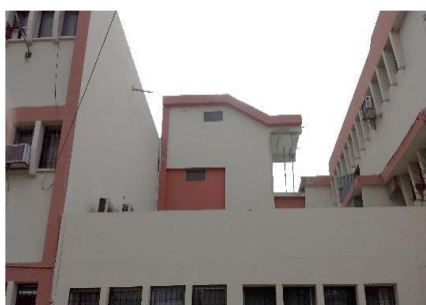
Figura 13 a) Bloque de gradas; b) Gran separación de juntas en último piso; c) Daño extensivo en mampostería; d) Reparación de paredes con Gypsum. Fuente: Aguiar *et al.* (2016,6).

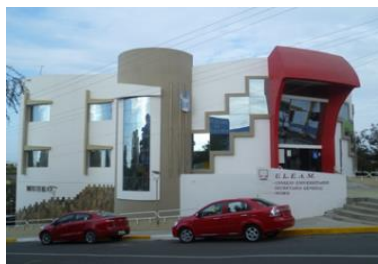
Figura 15 a) Edificio antes del terremoto, b) Edificio después del terremoto, se aprecia el colapso de la grada con descanso circular apoyada sobre mampostería; c) Mampostería colapsada; d) Vista interior del colapso de escalera.
