## STRUCTURAL BEHAVIOR OF BUILDINGS AFFECTED BY THE 2016 EARTHQUAKE IN MANTA. SECOND PART

This article analyze the behavior of 16 reinforced concrete buildings and 3 mixed, concrete and steel buildings, located en Manta city, during the earthquake of 16 April 2016, that had a magnitude of 7.8 (on Richter magnitude scale).

The seismic analysis is performed, considering 1 grade of freedom per floor by spectral method, getting maximum floor drift and global drift; with these parameters is correlated the damage they had during the earthquake.

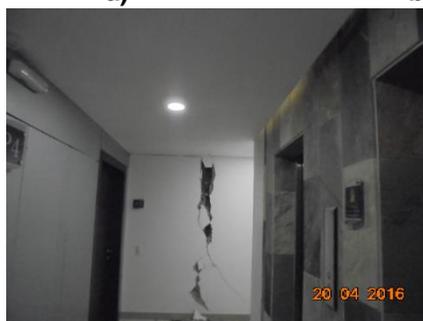
Material	# de Pisos	Años	Ubicación	Dirección
Hormigón Armado	16	1	Libre	Calle Umiña 2 y Av. Umiña 3
Tipología		Falla		
Estructura con 5 ejes de columnas en sentido longitudinal y transversal; la dimensión típica de columna es de 50/100 cm, y sube igual en todos los pisos; las vigas en sentido longitudinal son de 40/60 cm, y en sentido transversal de 40/70 cm. Existe un núcleo con muros de corte de 25 cm, para la escalera y ascensor.		Daño entre leve y moderado (ver figura 1 d) en mampostería de bloques, a partir del piso 11 el daño en mampostería fue leve. El primero de los autores de este artículo, luego del sismo solo encontró ligeras fisuras de menos de 1 mm, en unas vigas del subsuelo 1. En la reparación se encontró fisuras que fueron inyectadas con material epóxico en la viga corta que se genera al entrar al núcleo de grada que es en base de muros de hormigón, ver fotografía 1 c.		
Cimentación		Observaciones

**Figura 1** Edificio Buzios; a) Antes del sismo; b) Después del sismo; c) Inyección de resina en fisuras; d) Daño moderado en mampostería; e) Reconstrucción con paredes de Gypsum. Fuente: Aguiar (2017).

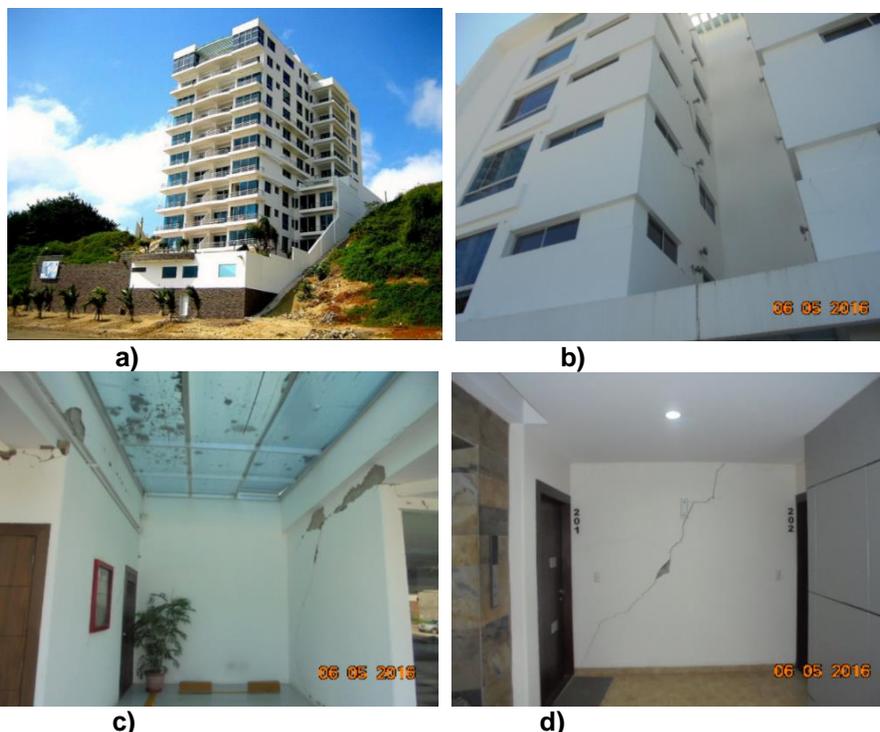
Material	# de Pisos	Años	Ubicación	Dirección
Hormigón Armado	12	8	Libre	Calle 27 y Flavio Reyes
Tipología		Falla		
Estructura con 6 pisos en entrada (foto 2 b) principal y 12 en parte posterior (foto 2 a). Con 10 ejes de columnas en un sentido y 6 en otro sentido. Estructura con columnas, muros de corte y vigas descolgadas. Núcleo de gradas y ascensor con muros de corte de 20 cm, de espesor.		Daño leve (fotografía 2 d) y moderado (fotografías 2 b, y 2 c). No se observó daño en elementos estructurales, es probable que exista alguna fisura milimétrica pero no se apreció. En una columna de la planta baja de la entrada se notó una deformación en la pintura plástica lo que hace suponer que a lo mejor existe una micro fisura.		
Cimentación		Observaciones		
Dos niveles de cimentación y muro de contención entre ellos. Losa maciza con vigas "T" en dos sentidos.		No hubo consenso de Copropietarios para reforzar edificio con disipadores de energía. Se realizó una reparación integral, con cambio de material de paredes a Gypsum, figura 1 e. (en algunos pisos)

**Figura 2** Edificio Olas; a) Después de reparación; b) Daño en mampostería y discontinuidad de losa; c) Daño moderado en mampostería; d) Daño leve en mampostería. Fuente: Aguiar y Ortíz (2017).

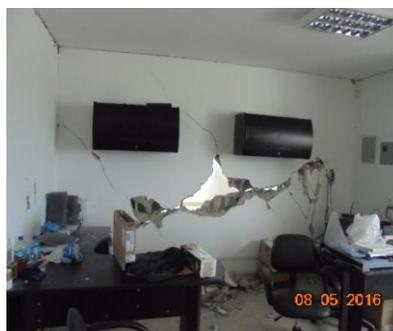
Material	# de Pisos	Años	Ubicación	Dirección
Hormigón Armado	8	11	Interna	Calle M2 y Avenida 24
Tipología		Falla		
Losa plana de una dirección, sobre columnas y muros, el núcleo del ascensor es de Hormigón armado pero no se ubica en el centro: 3 ejes de columnas en sentido x y 6 ejes de columna en sentido y		La mampostería de los pisos bajos e intermedios presenta grandes rajaduras, se cambió la mampostería por Gypsum		
Cimentación		Observaciones		
Directas (sin pilotes) con zapatas aisladas		Tuvo un buen comportamiento estructural, ya que las ordenadas espectrales del terremoto del 16 de abril de 2016, superaron a las del CEC 2000 que fue el empleado en el cálculo estructural, hubo daño considerable en mampostería, no se observa daño en columnas y muros de corte

**Figura 3** Gran daño en mampostería del tercer piso alto de Edificio Fortaleza; a) Estructura sin daños antes del terremoto del 16 de abril el 2016 b) Rotura de pared; c) Rajaduras diagonales; d) Paredes ortogonales en fachada.

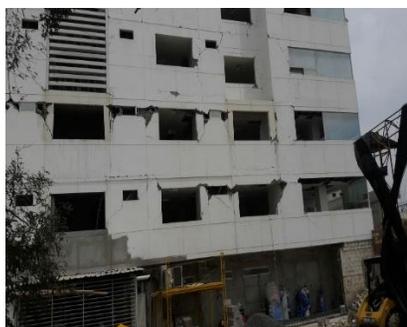
b)

**Figura 7:** Edificio "Clínica del Sol"; **a)** Edificio antes del Terremoto del 16 de Abril del 2016; **b)** Daño a nivel de mampostería en fachada lateral; **c)** Daño en Paredes internas; **d)** Daño en Paredes externas.

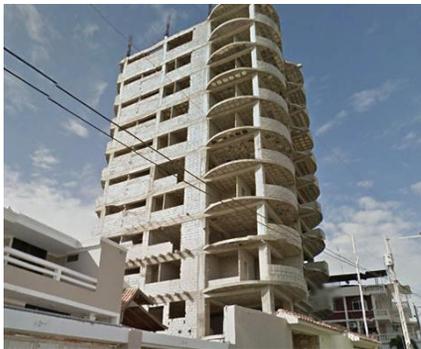
Material	# de Pisos	Años	Ubicación	Dirección
Hormigón Armado	12	4	Esquinero	Av. Umiña 3, Calle Umiña 2
Tipología		Falla		
Edificio no terminado (figura 13 a) suspendieron su construcción de Hormigón Armado con vigas ligeramente descolgadas y columnas bastante esbeltas. Estructura flexible. Existe un subsuelo de parqueadero		Al ser la estructura bastante flexible la mampostería se dañó y el descanso de las escaleras se quedaron sin apoyo por lo que algunas, de los pisos intermedios colapsaron (figura 13 c) Por otra parte existe una concavidad de algunas losas, probablemente se dieron antes del sismo. Daño de paredes en casi toda la estructura.		
Cimentación		Observaciones		
Losas de cimentación		Se puede observar que en el proceso constructivo en el vaciado de hormigón, en algunas vigas no está totalmente confinado el árido grueso y muestra porosidad (figura 13 b) Propietarios después del sismo derrocaron mampostería y gradas que estaban muy dañadas.

**Figura 13** Edificio Oasis Marino; a) Vista lateral después del sismo; b) Viga mal construida; c) Daño en escalera; d) Falla de pared en planta baja.

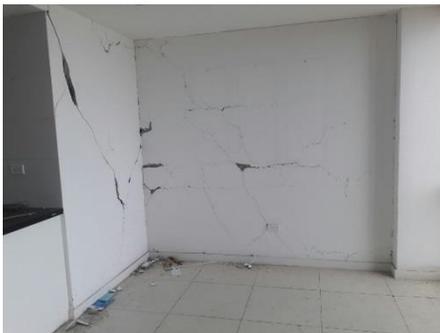
Material	# de Pisos	Años	Ubicación	Dirección
Hormigón Armado	13	5	Libre	Calle M1
Tipología		Falla		
Estructura con un sub-Suelo, una planta baja y 11 pisos (foto 3 b). Con 6 ejes de columnas en un sentido transversal y 6 en otro sentido longitudinal. Estructura con columnas, muros de corte y vigas descolgadas. Ascensor con muros de corte de 25 cm, de espesor.		Daño moderado (fotografía 3 c) y extensivo (fotografías 3 d). No se observó daño en elementos estructurales, es probable que exista alguna fisura milimétrica pero no se apreció.		
Cimentación		Observaciones		
Losa de Cimentación de 25 cm de espesor, y vigas de cimentación de 25/120 cm.		La reparación de la estructura se lo realizo por medio de riostras horizontales y verticales para confinar las paredes. No se reforzó la estructura y se piensa que deben hacerlo.

**Figura 14** Edificio San Marino; a) Después de reparación; b) En la construcción; c) Daño moderado en mampostería; d) Daño extensivo en mampostería.

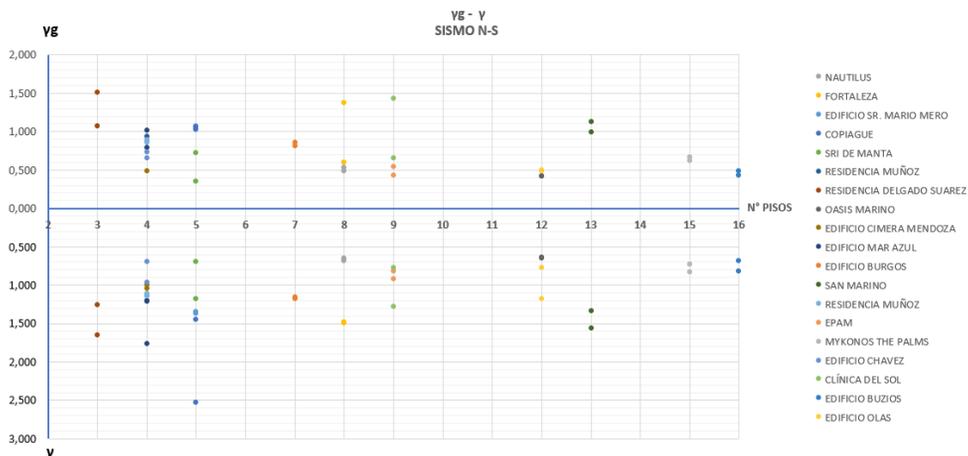
**Figura 20** Relación entre la deriva global  $\gamma_g$  y número de pisos, en la parte superior; y deriva de piso  $\gamma$  con número de pisos, en la parte inferior ante componente N-S de movimiento del suelo. Espectro de Manta.

En las figuras 20 y 21 se presentan las derivas globales y derivas de piso, en función del número de pisos, de las estructuras analizadas en este artículo ante el espectro obtenido en Manta del terremoto del 16 de abril de 2016. Se aprecia que la mayor parte de derivas obtenidas son menores a 1.5% y en buena parte de los casos menores al 1%.

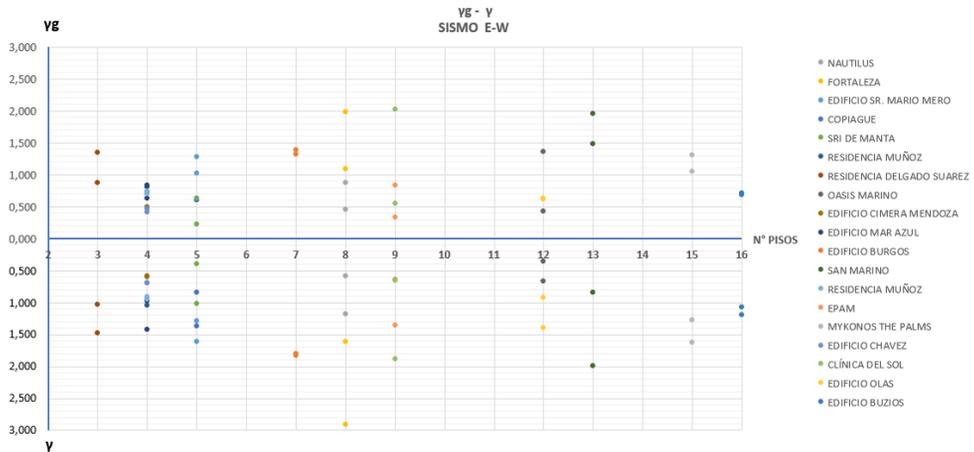
**Figura 21** Relación entre la deriva global  $\gamma_g$  y número de pisos, en la parte superior; deriva de piso  $\gamma$  y número de pisos, en la parte inferior ante componente E-W de movimiento del suelo. Espectro de Manta

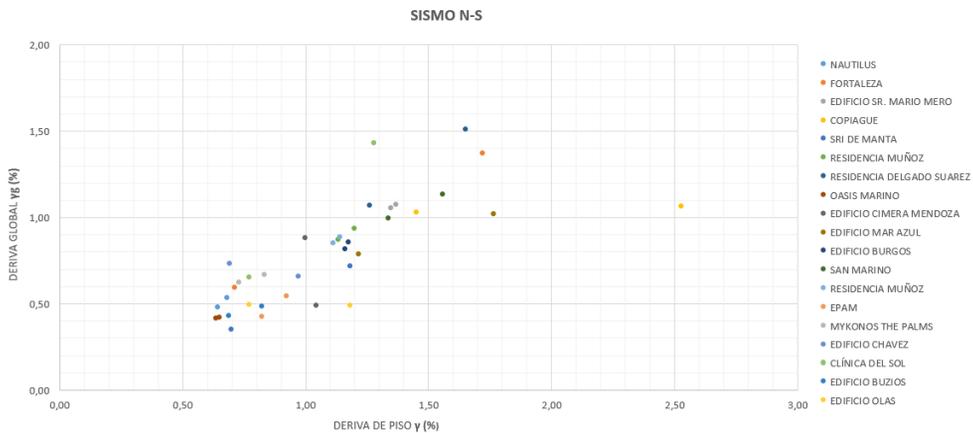
**Figura 22** Relación de la deriva de piso  $\gamma$  con la deriva global  $\gamma_g$  ante la componente N-S de movimiento del suelo.

Ahora, en la figura 22 y 23 se presenta la relación entre la deriva de piso con la deriva global, nuevamente se aprecia que esta es aproximadamente lineal y que la deriva global presenta valores más bajos que la deriva de piso. La explicación es que se tienen pisos débiles donde hay un gran desplazamiento y por ende se tiene mayor deriva de piso.

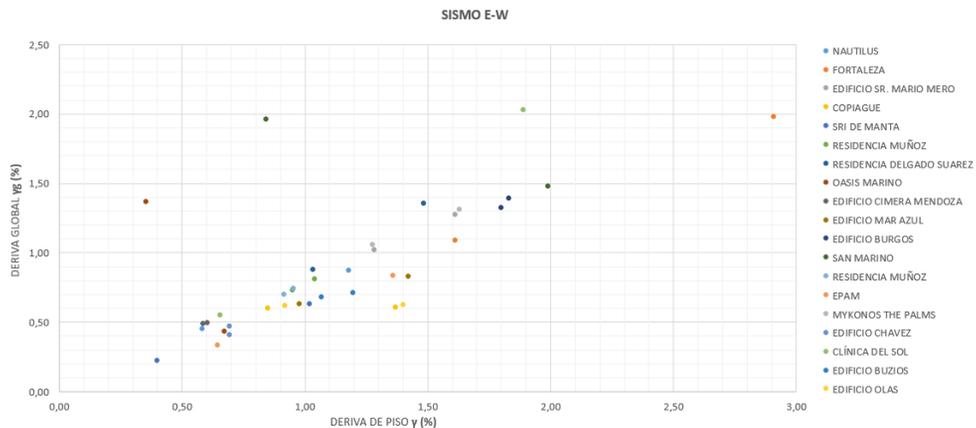
**Figura 23** Relación de la deriva de piso  $\gamma$  con la deriva global  $\gamma_g$  ante la componente E-W de movimiento del suelo.
