SHEAR WAVE VELOCITY IS NOT ENOUGH TO CLASSIFY THE SOIL

R. Aguiar ^(1,2), A. Espinosa ⁽³⁾, J. Carrión ⁽³⁾, V. Zambrano ⁽²⁾

After the earthquake of April 16, 2016, which had a magnitude of 7.8; geophysical studies were carried out in seventeen places in the city of Bahía de Caráquez to issue a diagnosis on seismic vulnerability of some buildings. Thirteen of the seventeen analyzed soils were classified as C type profiles and the remaining 4, like profiles D. But the shear wave velocity to a depth of 30m V_{s30} of 4 sites with D type profiles soils is high, for that reason it can be indicated that the seventeen places where there were and are important structures, are resistant soils according to the classification of the Ecuadorian Construction Standard of 2015.

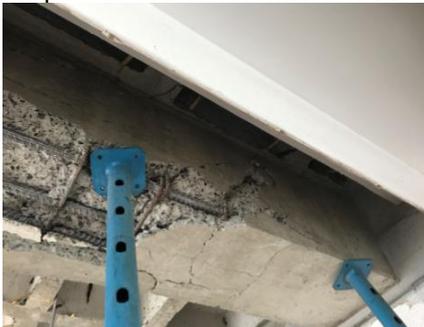
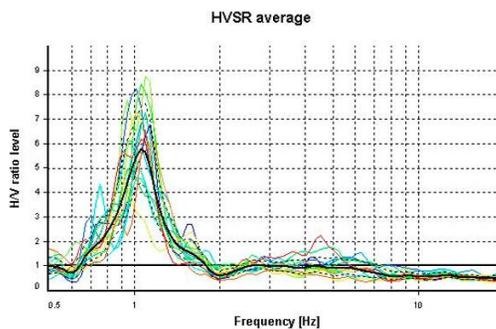
Figura 1 Daño en viga corta y relaciones H/V del suelo.
Fuente: Sánchez (2016).

En los elementos horizontales el daño se dio la falla denominada *viga corta*, en varios pisos pero en el mismo vano; únicamente en los pisos superiores no existió esta falla de *viga corta*. En la fotografía de la figura 1, se observa la falla de viga corta.

A la derecha de la figura 1 se presenta la relación H/V del suelo en que se puede apreciar el f_{peak} y A_{peak} . Frente al Edificio Fragata, existía el Edificio Salango, también de 10 pisos y que fue derrocado. A los dos edificios les separaba una calle por lo que el estudio de suelos realizado sirvió para el Informe de los dos edificios.

El valor de V_{s30} del suelo que soportaba este edificio es de 390 m/s, de tal manera que es un perfil de suelo tipo “C”.

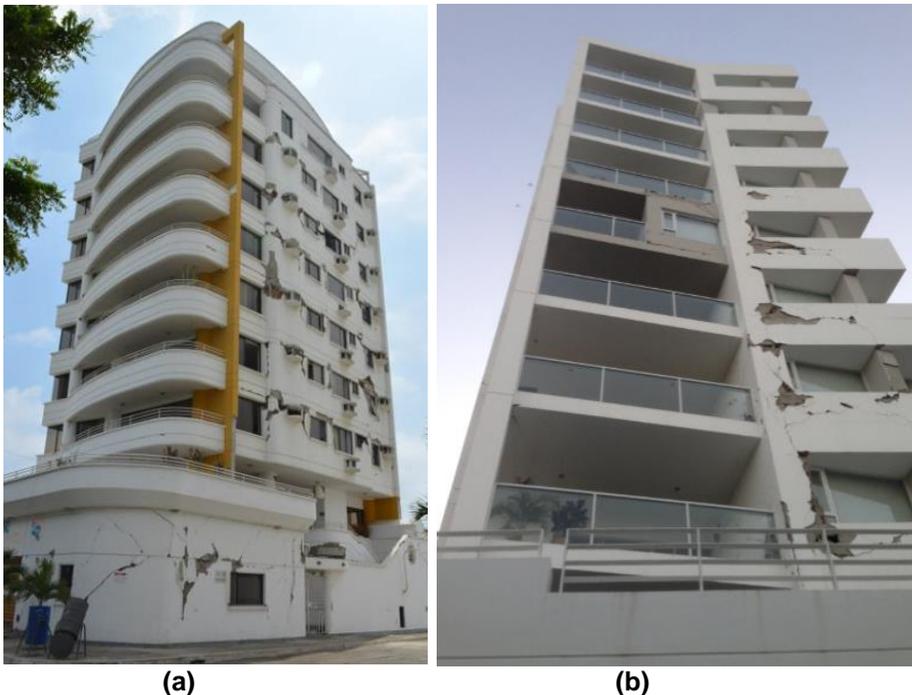
En la figura 2 (a) se observa la parte exterior del Edificio Salango, después del terremoto del 16 de abril de 2016; en la parte inferior de la fotografía se observa un pequeño volado en su contorno que correspondía al lugar donde se hallaba la piscina. Este edificio soportó el sismo de Bahía de Caráquez de 1998 y fue reforzado

Durante el terremoto de 2016, presentó un daño similar al Edificio Fragata, aunque en este edificio en un piso se presentó una falla de punzonamiento que fue bien marcado alrededor de una columna redonda.

En la figura 2 (b) se ve el estado en que quedó la fachada principal del Edificio Fragata, luego del terremoto de 2016. En honor a la verdad se debe decir que en la parte interior de estos dos edificios se tuvo un daño considerable en la mampostería.

Figura 2 Fotografías tomadas después del terremoto del 16 de abril de 2016; (a) Edificio Salango; (b) Edificio Fragata

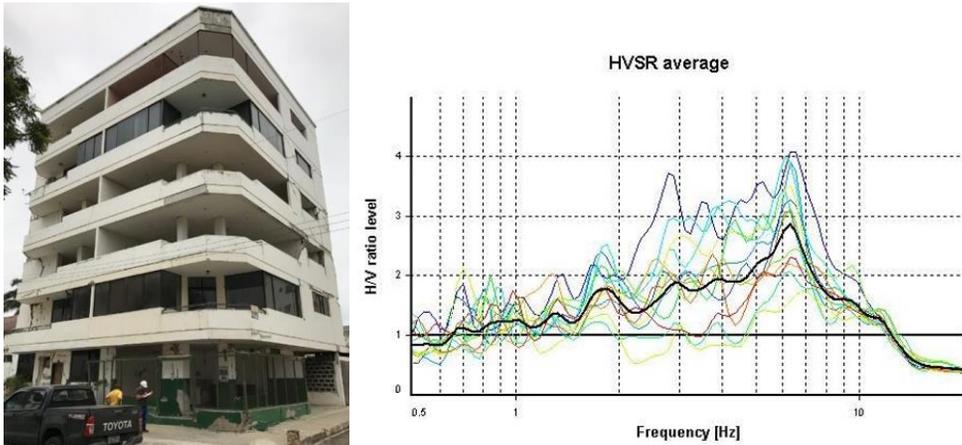
Algunos pisos de este edificio que se muestra a la izquierda de la figura 3; no estaban terminados y son los que están sin ventanas en el piso 3, 4 y 6; sobre este piso hay una ampliación con una cubierta inclinada apoyada en vigas de hormigón armado, a la derecha de esta gráfica se presenta la relación espectral H/V del suelo.

Figura 3 Edificio Zedeño y relaciones espectrales H/V del suelo.

El valor de $V_{s30} = 560 \text{ m/s}$, de tal manera que se trata de un suelo muy resistente tipo “C” de acuerdo al NEC-15.

Este edificio de 7 pisos fue construido en 1994 y durante el sismo de 1998 tuvo daño. En uno de los retiros de la planta baja se hicieron ampliaciones que fueron muy dañadas en el terremoto de 2016. La mampostería del edificio fue de ladrillo macizo que fue dañada en el terremoto.

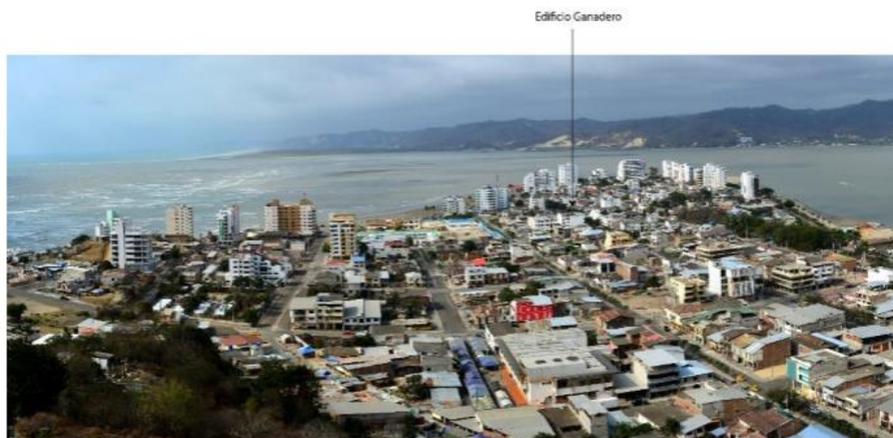
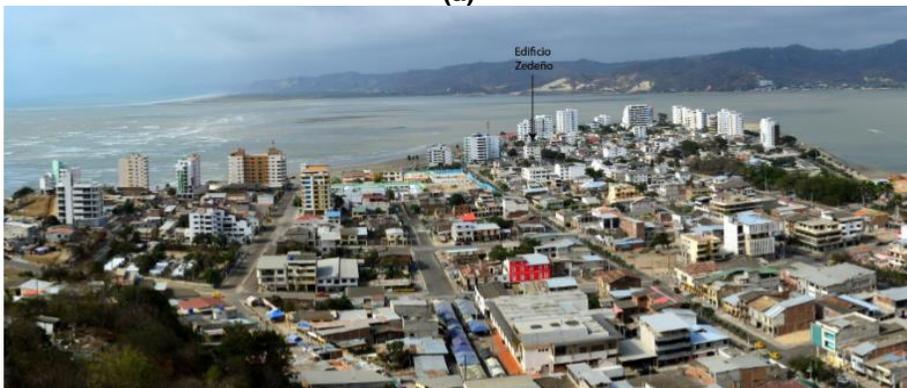
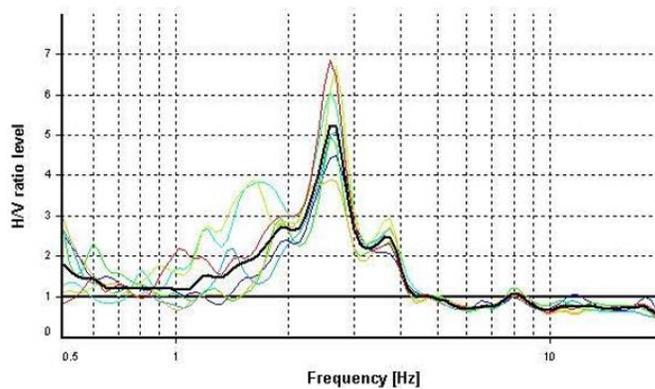
El Edificio Cevallos o Ganadero, se hallaba aproximadamente a 100 m, de distancia del Edificio Zedeño, ver figuras 4 (a) y (b) sin embargo tienen diferentes períodos de vibración del suelo.

Figura 4 (a) Ubicación de Edificio Ganadero o Cevallos; (b) Ubicación de Edificio Zedeño; (c) Relación espectral H/V en suelo de Edificio Cevallos.

En efecto, en la figura 4 (c) se aprecia el espectro de Fourier del suelo (calle) donde se hallaba el Edificio Cevallos se ve que el valor medio de la frecuencia dominante se halla entre 1 y 2 Hz; y que la amplitud es ligeramente mayor a 5. Por

otra parte, en la figura 4 se ve que el valor medio de la frecuencia dominante se halla entre 6 y 7, que la amplitud es menor ligeramente menor a 3.

La velocidad de la onda de corte V_{s30} es de 355 m/s, que ligeramente dejaría de ser suelo tipo "C" y pasa a ser suelo tipo "D" por muy poco, por lo que se le considera también un suelo muy resistente.

El Edificio Cevallos era de hormigón armado de 4 pisos que soportó el sismo de Bahía de Caráquez de 1998 pero que tampoco fue reforzado y posteriormente incrementaron un piso. En este edificio todas las columnas de la planta baja tuvieron gran daño en la parte superior, la armadura longitudinal presentaba pandeo considerable. En este edificio se justifica que lo hayan derrocado.

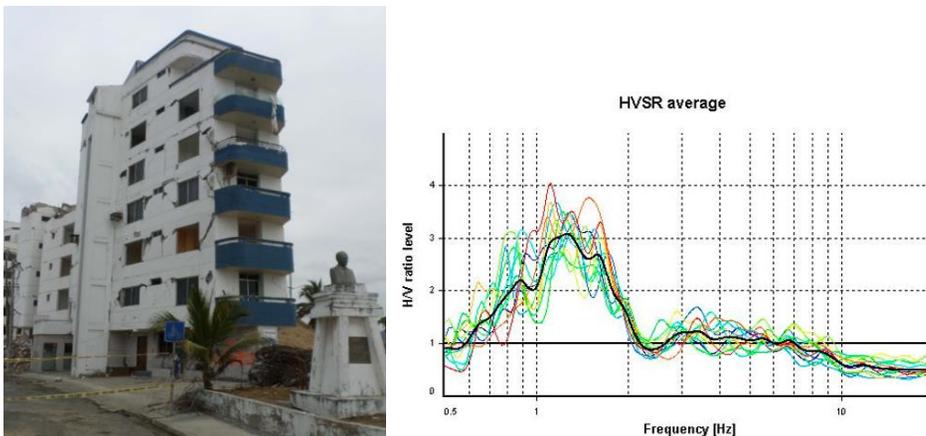
El Edificio Jalil, soportó el sismo de 1998, se desconoce si fue reforzado después del sismo de 1998, de igual manera tampoco se conoce el grado de daño que tuvo en el terremoto de 2016, lo único que se puede decir es que tuvo 7 pisos y que era de hormigón armado, como se muestra en la figura 5; a la derecha se ve el Espectro de Fourier del suelo.

Figura 5 Edificio Jalil de 7 pisos y Espectros de Fourier del suelo.

La velocidad de la onda de corte en los primeros 30 m, es de 390 m/s, de tal manera que clasifica como un perfil de suelo tipo "C". Este edificio fue derrocado después del terremoto.

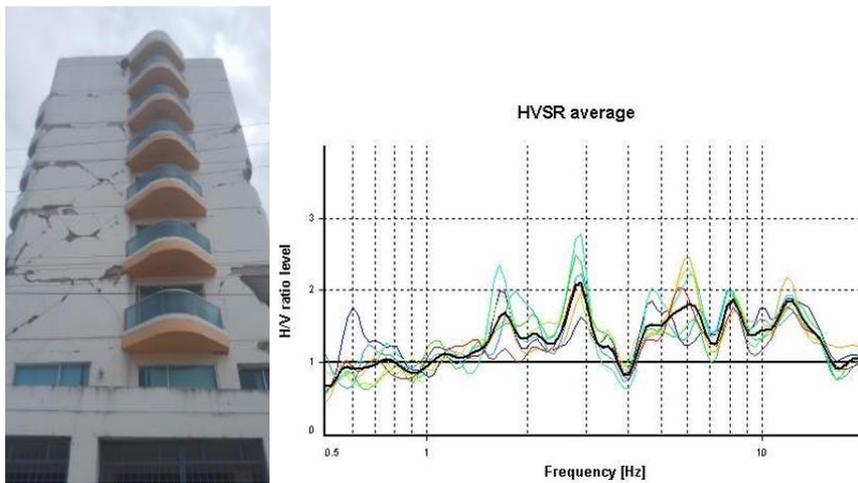
Edificio que tuvo poco daño en el sismo de 1998, por lo que fue solo reparado. Ahora, en el terremoto del 2016 (que fue mucho más fuerte) tuvo daño en algunos elementos estructurales. Parece ser que este edificio de hormigón armado de 10 pisos lo han reparado, se espera que también lo hayan reforzado. En la figura 6 se observa la fachada lateral del edificio y el Espectro de Fourier del suelo.

Figura 6 Fachada lateral de Edificio Vigía y Espectro de Fourier del suelo
Fuente: Sánchez (2016)

El valor de V_{s30} es de 430 m/s. Por lo tanto, se trata de un perfil de suelo tipo "C".

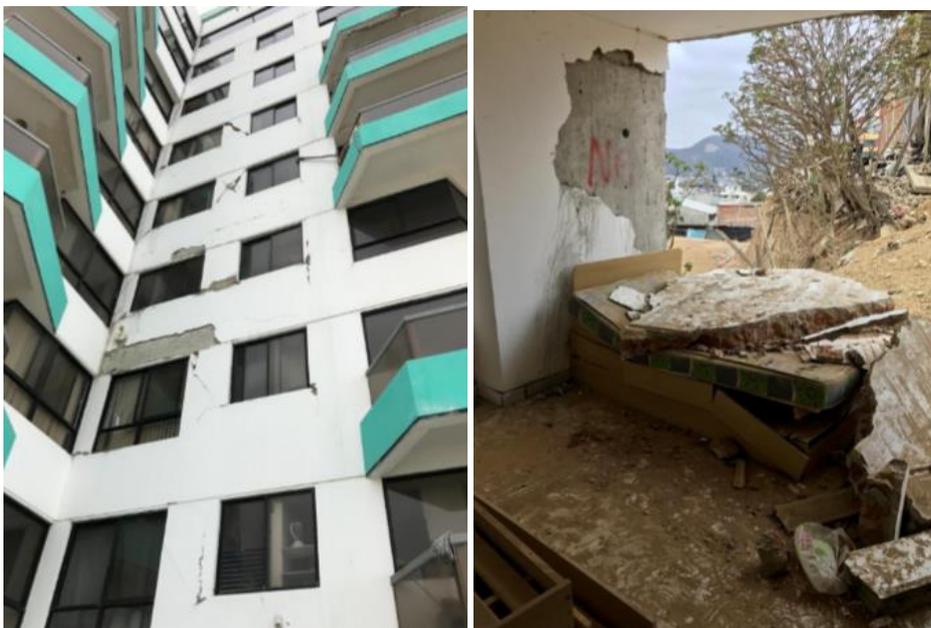
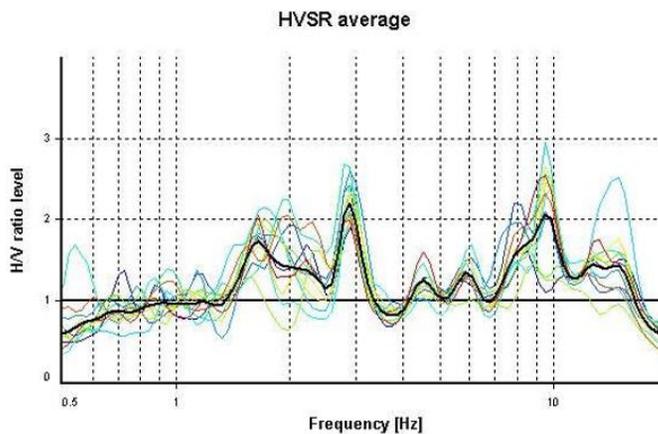
Edificio que soportó el sismo de 1998, con una estructura muy irregular en planta es de 10 pisos. En la figura 7 se muestra una de las fachadas laterales y se observa daño a nivel de mampostería; en la fotografía de la derecha se ve que una pared de ladrillo se volteó debido a que los estribos eran de 6 mm, de diámetro y muy espaciados, En la parte inferior se ve el espectro de Fourier del suelo.

Figura 7 Fachada lateral de Edificio Las Brisas; colapso de pared y espectros de Fourier del suelo. Fuente: Sánchez (2016).

La velocidad de la onda de corte es de 420 m/s, luego se trata de un perfil de suelo tipo “C”.

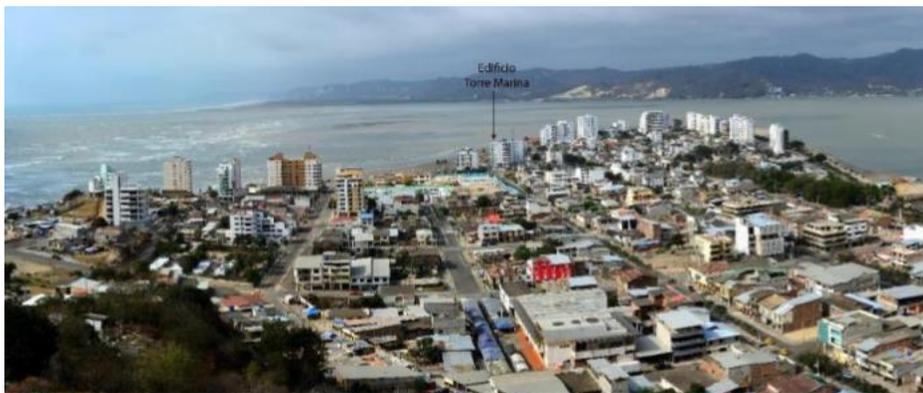
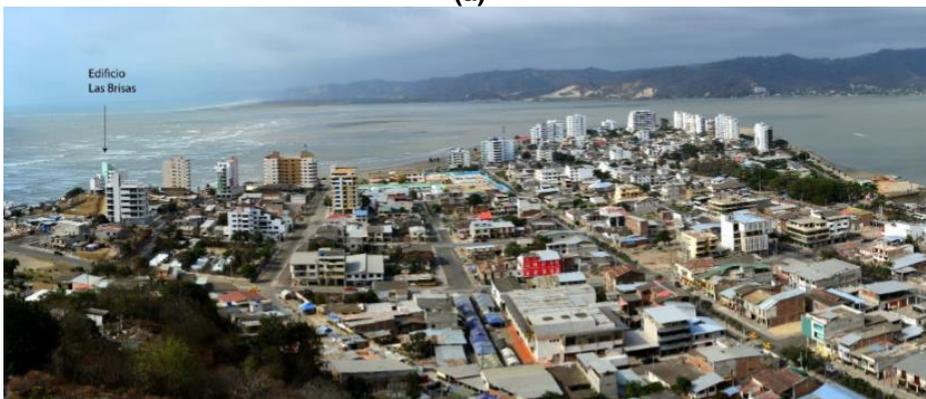
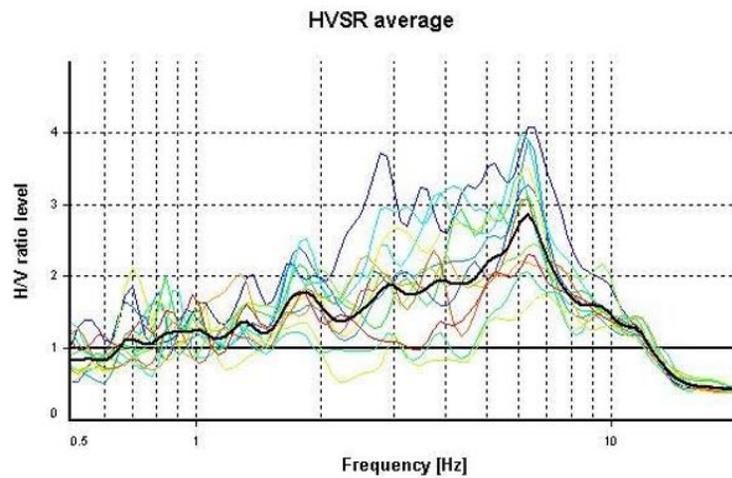
En la figura 8 (a) se observa el Edificio Torre Marina 2 y en el 8 (b) se ve el Edificio Las Brisas los dos se hallan separados unos 500 metros; en la 8 (c) se ve el espectro de Fourier del suelo del Edificio Torre Marina 2.

La frecuencia de vibración del Edificio Torre Marina 2 es mayor que la del Edificio Las Brisas; por lo tanto el suelo tiene menor período de vibración y por ende es mejor suelo. El valor de $V_{s30} = 593 \text{ m/s}$. Por lo tanto se tiene un perfil de suelo tipo “C”.

El Edificio Torre Marina 2, es irregular en planta (Tiene forma de “L”) y es irregular en elevación, va disminuyendo los pisos conforme crece en altura. El edificio tiene 6 pisos y una terraza accesible. Soportó el sismo de 1998 y en el terremoto de 2016, tuvo un buen desempeño con daño en mampostería. En la intersección de la “L” que es la zona más vulnerable se tiene el ascensor con muros de 25 cm, en forma de “C” esto ayudó a tener un buen desempeño. Si no se refuerza la estructura en el próximo sismo el daño será mayor.

Figura 8 (a) Ubicación de Edificio Torre Marina 2; (b) Ubicación de Edificio Las Brisas; (c) Espectros de Fourier de suelo de Edificio Torre Marina 2.
Fuente: Sánchez (2016)

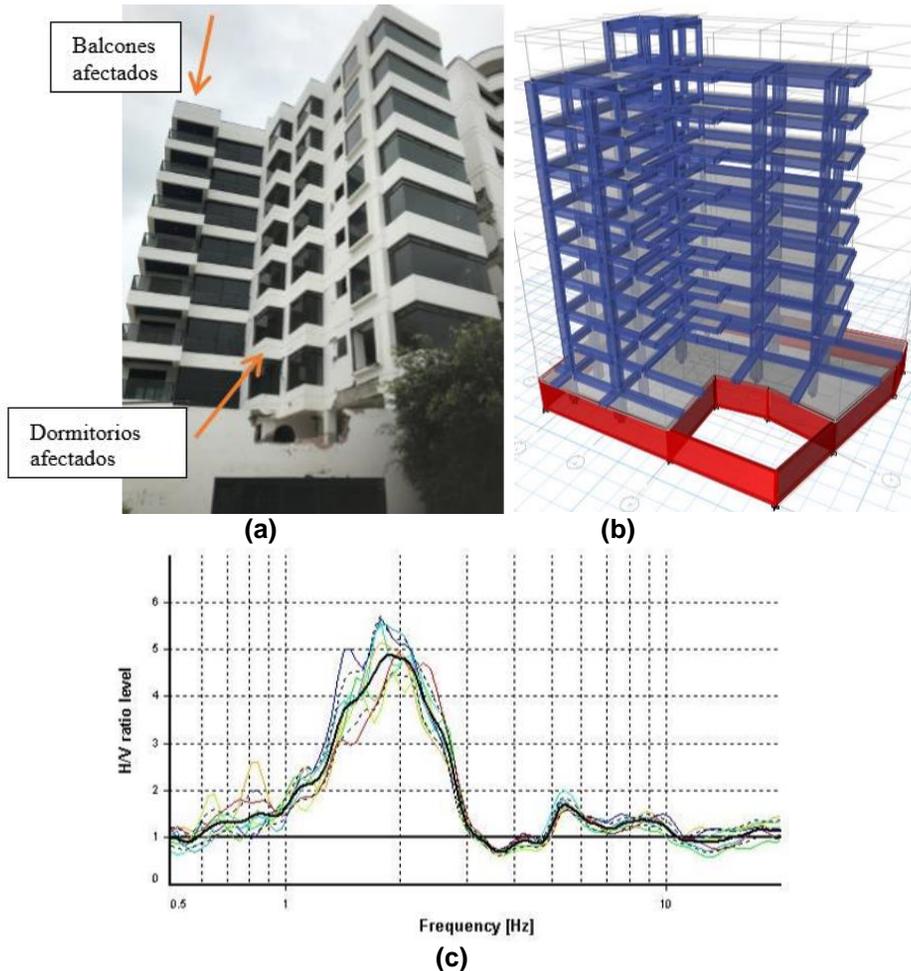
Figura 9 (a) Fachada de Edificio Almirante después del terremoto de 2016; (b) Modelo de análisis sísmico de Edificio; (c) Espectros de Fourier del suelo del Edificio Almirante. Fuente: Sánchez (2016)

En Sánchez (2016) se indica que las fisuras de la cerámica de los pisos, que se dieron en el sismo de 1998 fueron tapadas con la colocación de nueva cerámica sin retirar la cerámica vieja; esto es práctica bastante común que se la realiza debido a que es bastante complejo quitar la cerámica vieja pero no se lo debe hacer ya que se incrementa notablemente el peso.

Tuvo daño moderado en los elementos de hormigón armado pero en diciembre de 2017, fue derrocado, mediante una implosión con dinamita a un costo de 240000 dólares (El Comercio del 20 de diciembre de 2017)

El Edificio Almirante tenía balcones con voladizos de longitud apreciable los mismos que tuvieron una deflexión vertical, los más afectados son los indicados en la figura 9 (a), esto es consecuencia de la componente vertical de movimiento del suelo. En la figura 9 (b) se presenta un modelo en tres dimensiones del edificio que ayuda a visualizar la estructura, se aprecia que no existen muros de corte ni en la zona de gradas y ascensor que se hallaba en la parte donde se ve la tapa grada.

En la figura 9 (c) se aprecia que la frecuencia de vibración del suelo es ligeramente menor a 2 Hz, de tal manera que el período de vibración es alto. La velocidad de la onda de corte en el suelo de este edificio es 340 m/s, ligeramente inferior para ser tipo "D" por lo que clasifica como "C".

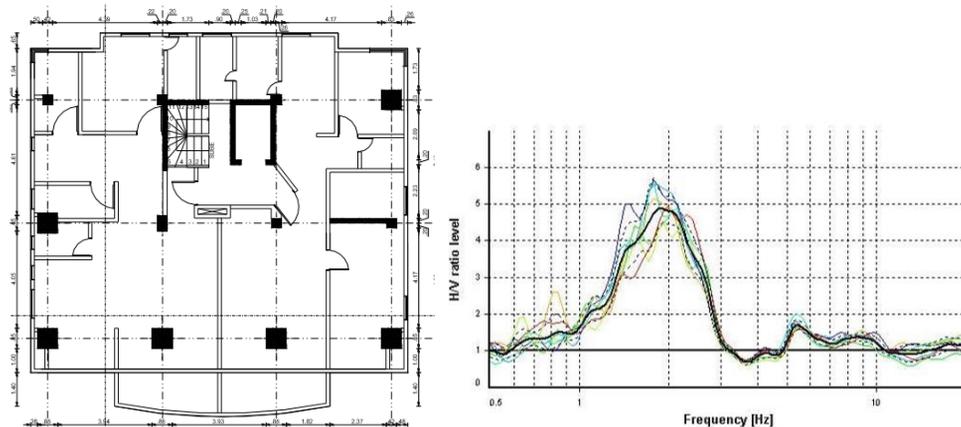
En la figura 10 se ve la planta del edificio que es regular en planta y elevación. Las columnas inicialmente tenían una sección transversal de 60/60 cm, fueron encamisadas a 85/85 cm, también se aprecia los lugares en los cuales colocaron muros de corte de 20 cm.

Figura 10 Planta del Edificio Spondyllus que fue reforzado luego del sismo de 1998 y espectro de Fourier del suelo. Fuente: Sánchez (2016)

A la derecha de la figura 10, se indica el espectro de Fourier, que sirve para hallar el período de vibración del suelo aplicando la técnica de Nakamura. La velocidad de la onda de corte de este suelo es 390 m/s por lo que clasifica como suelo tipo "C".

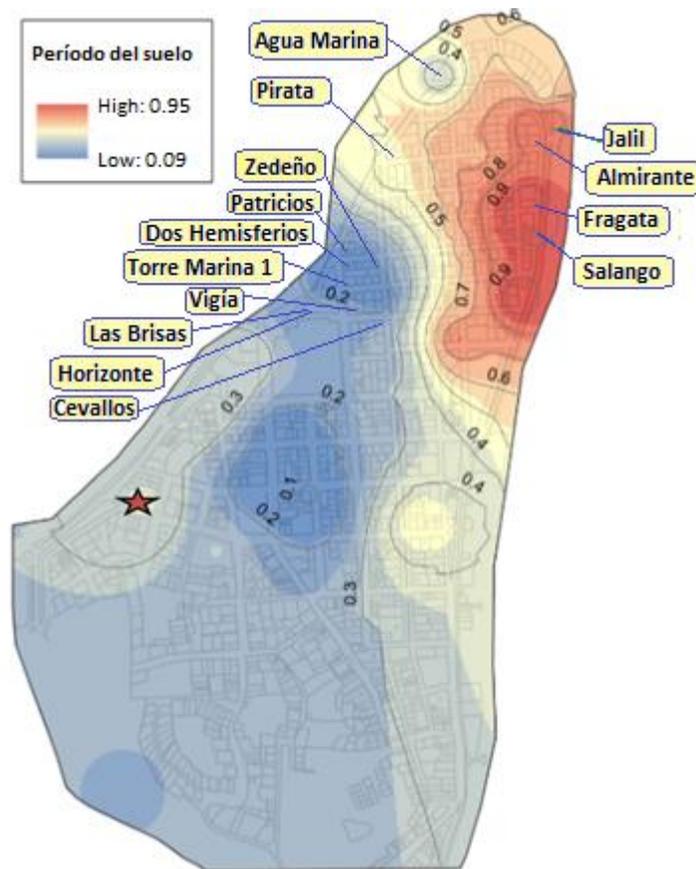
Figura 12 Período de los suelos de Bahía de Caráquez.

Al ver que el daño en los edificios de la Av. Ratti pero en el sector de la Puntilla propiamente dicho y al observar la figura 12, en que se presenta el período de vibración del suelo, donde se ve que el período es mayor a 0.7 segundos. Se concluye que las ondas sísmicas fueron amplificadas notablemente durante el terremoto de 2016.
