BEHAVIOR OF STRUCTURES LOCATED IN THE ZERO ZONE OF TARQUI IN MANTA, DURING THE EARTHQUAKE OF 2016

R. Aguiar ^(1,2), A. Vega ⁽²⁾, M. Fioravanti ⁽²⁾, J. Intriago ⁽²⁾, R. Mero ⁽²⁾,
P. Moreira ⁽²⁾, W. Salguero ⁽²⁾, D. Luzardo ⁽²⁾

ABSTRACT

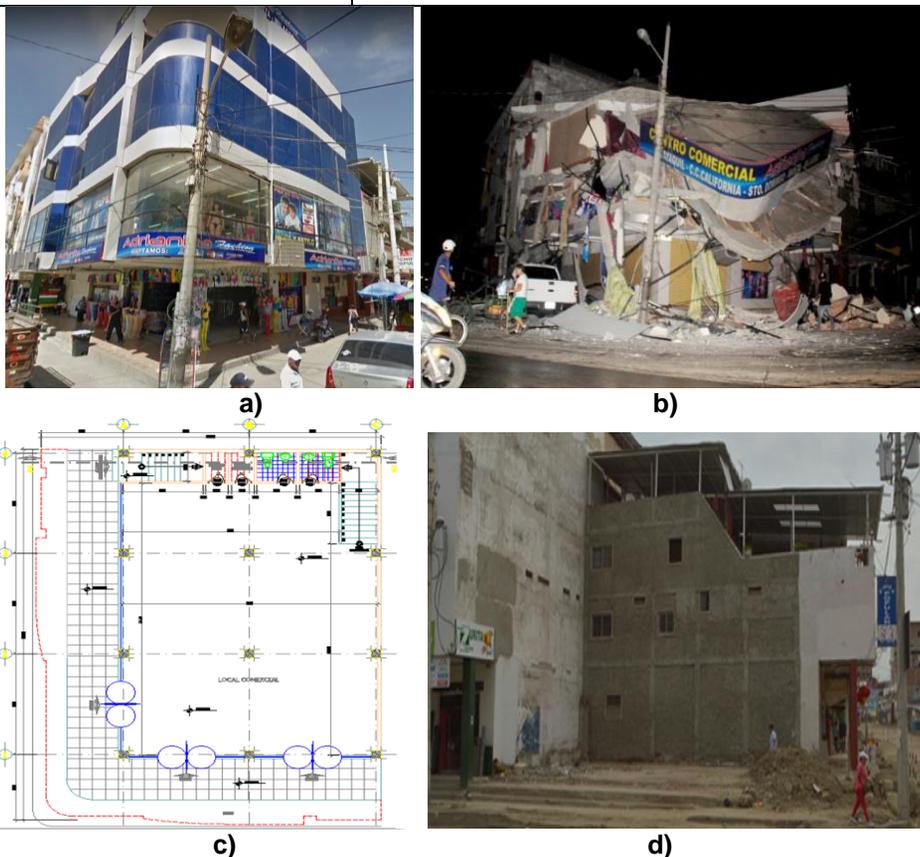
En estructuras conformadas por vigas y columnas, sin muros de corte, se presenta la pérdida total de un piso o de varios pisos, un ejemplo de ello se presenta en el Edificio Adrianita que se indica en el siguiente apartado, era una edificación de 4 pisos en la que colapsó el tercer piso, como se observa en la figura 2 b.

MATERIAL	# DE PISOS	AÑOS	UBICACIÓN	DIRECCIÓN
Hormigón Armado	4	5	Esquinero	Calle 101 y Av. 109
TIPOLOGÍA		FALLA		
Edificio de Hormigón Armado adosado en dos lados con columnas de 45*45 cm primeros pisos, 40*40 cm tercer piso y 35*35 último piso. Vigas peraltadas de 25*45 cm y 20*40. Espesor de la losa 25 cm		Colapso del tercer piso y consecuencia de ello es que el piso cuarto se asentó en el tercer piso. El Edificio falló por torsión, ver figura 8b en que se aprecia que la diagonal del edificio se rotó hacia la derecha. Edificio en Tarqui no hubo víctimas mortales; construcciones adyacentes permanecen en pie.		
CIMENTACIÓN		OBSERVACION		
Zapatatas corridas.		La estructura presentaba volados muy grandes en sentido X de 2.20m y en sentido Y de 3.80m. A más de ello es un edificio abierto.

Figura 2 Edificio Comercial Adrianita; a) Antes del sismo; b) Después del sismo; c) Vista en planta; d) Estado actual

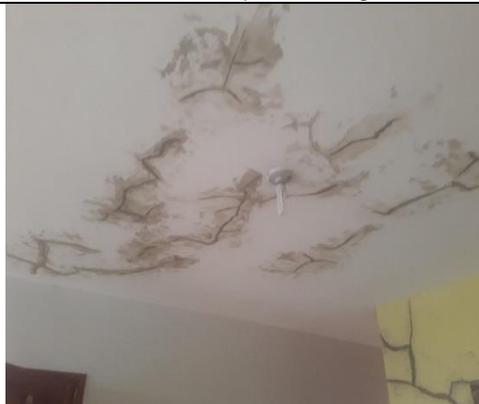
b)

Material	# de Pisos	Años	Ubicación	Dirección
Hormigón Armado	4	15	Interior	Calle 105 y Av. 109.
Tipología		Falla		
Estructura de 4 pisos, con columnas de 0.30*0.30 m y 0.25*0.30m. Vigas de 0.20*0.40 m. Losa de 0.20 m aliviada. Hormigón de 21 MPa.		Daño en losa del segundo piso. Daño entre moderado y extensivo en mampostería de ladrillo, a partir de primera planta alta en paredes interiores y exteriores.		
Cimentación		Observaciones		
Zapatatas Aisladas.		La estructura no fue reforzada; solo se reparó la losa sin inyecciones de resina epóxica. Figura 3 b.

Figura 3 Edificio Gustavo Mero; **a)** Fachada frontal de edificación; **b)** Grietas en losa; **c)** Fachada posterior de la edificación; **d)** Fisura en mampostería.

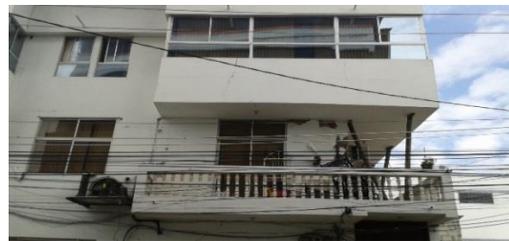
b)

MATERIAL	# DE PISOS	AÑOS	UBICACIÓN	DIRECCIÓN
Hormigón Armado	3	15	Intermedia	Calle 104 y Av. 114. Tarqui.
Tipología		Falla		
Estructura de una planta baja, y dos pisos altos; con 6 ejes de columnas en sentido longitudinal y 3 en sentido transversal; las dimensiones típicas de columna son de 30*30 cm, y las vigas son de 20*30 cm.		La edificación presentó graves daños estructurales, específicamente en dos de las columnas de fachada, además de una deflexión de 8 cm en una parte del volado.		
CIMENTACIÓN		OBSERVACIÓN		
Plintos aislados. La estructura se halla en perfil de suelo tipo D.		A la estructura se les hizo el refuerzo metálico a las columnas reventadas con acero A572 grado 50, además de reemplazar la cimentación de las columnas dañadas, (plintos). El volado flexionado se reparó empachando las losas con placas metálicas, teniendo como empachado de fuerza las vigas.

Figura 4 Residencia en zona cero; **a)** Vivienda antes del terremoto; **b)** Fachada después del terremoto; **c)** Daño en columna de fachada; **d)** Daño en columna central; **e)** Refuerzo metálico.

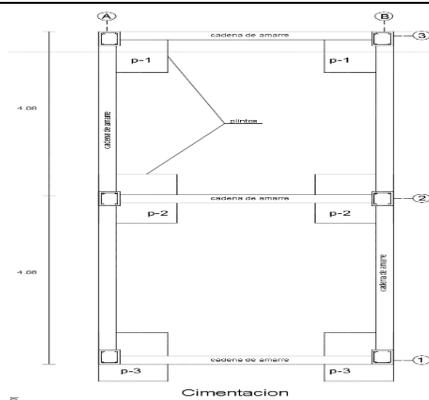
Figura 5 Residencia Arauz; a) Fachada de la residencia; b) cimentación de la residencia; c) Grietas en las paredes adosadas; d) Fisuras a nivel de losa;

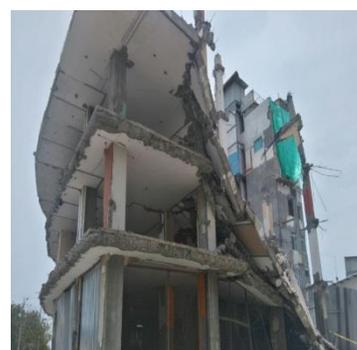
f)

Material	# de Pisos	Años	Ubicación	Dirección
Hormigón Armado	6	35	ESQUINERO	Calle 101 esquina y Avenida 106 y 105.
Tipología		Falla		
Edificación compuesta por un sistema de columnas de secciones variables y vigas bandas. Con voladizos de 4m.		Presento daños extensivos en mampostería, así como en elementos estructurales que estaban adyacentes a un edificio vecino.		
Cimentación		Observaciones		
Cimentación Zapata Aislada de 1.6m x1.6m		Se decidió que el edificio quedara de 3 pisos pero en el derrocamiento no tomaron las precauciones del caso y la estructura colapsó.

Figura 7 Edificio Las Rocas; **a)** Fachada Lateral Izquierda; **b)** Fachada Frontal; **c)** fachada frontal luego de haberle derrocado dos pisos **d)** Fachada posterior; **e)** Fachada Lateral Derecha; **f)** colapso de las losas en la parte posterior derecha

En el Hotel "Las Rocas" (Código 6) el valor promedio de la relación H/T es 14,88 valor bajo y tuvo bastante daño en los elementos estructurales por lo que sus dueños decidieron derrocar los tres pisos superiores; para dejar el Hotel con los tres pisos inferiores, empezaron a derrocar, primero en forma manual, pero como este procedimiento les demandaba mucho tiempo, decidieron subir una excavadora con la

cual estaban derrocando pero en un momento determinado colapsaron dos losas de los pisos inferiores que teóricamente debían quedar de pie (ver figura 7 f).

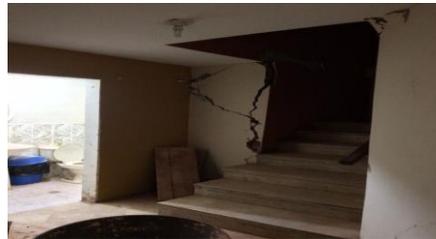
b)

Material	# de Pisos	Años	Ubicación	Dirección
Hormigón Armado	4	19	Esquinero	Avenida 104 y calle 107
Tipología		Falla		
Estructura con 4 ejes de columnas en sentido X y 3 ejes en el sentido Y, la dimensión típica de columna es de .30*.30 cm, y sube igual en todos los pisos; las vigas de .50*.20 cm de igual manera para todos los pisos. Losa plana de 20 cm de espesor; en voladizos las vigas son de 30 de alto.		Daño leve y moderado en mampostería de todos los pisos. En base a las derivas obtenidas muy probablemente existió daño en elementos estructurales.		
Cimentación		Observaciones		
2 plintos de (1.60*1.60*0.25), 2 plintos de (1.80*1.80*0.30), 4 plintos de (1.5*2*0.25), 4 plintos de (1.60*1.80*0.25)		Actualmente la edificación se encuentra deshabitada pero no ha sido reparada.

Figura 8 Edificio Italo Quijje; **a)** vista lateral derecha; **b)** daño en mampostería; **c)** vista frontal; **d)** fisuras diagonales

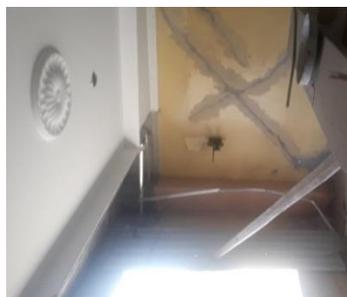
Material	# de Pisos	Años	Ubicación	Dirección
Hormigón Armado	5	6	Esquinero	Av. Malecón Tarqui y Calle 106
Tipología		Falla		
Estructura de 5 pisos con 8 ejes en sentido transversal y 3 en el sentido longitudinal. Columnas de 45x45 cm y vigas de 45x35 en todos sus pisos.		Falla por aplastamiento de columnas en nudo inicial del tercer piso con hundimiento de 7cm. También hubo daño en vigas. Daño generalizado en mampostería. Este bloque estructural se construyó primero y no tuvo buen control de la construcción.		
Cimentación		Observaciones		
Plinto aislada de 2.60x2.60 m		Decidieron derrocar los tres pisos superiores desde ejes 4 a 7 de tal forma que se tiene una estructura de dos pisos, pero en el sector de gradas es de 5 pisos, lo que significa que probablemente piensan subir los pisos derrocados.

Figura 9 Hotel Vista Alegre; a) Fachada frontal después de reparación; b) Daño en mampostería planta baja; c) Daño en fachada lateral de mampostería; d) fachada lateral daños en columnas.

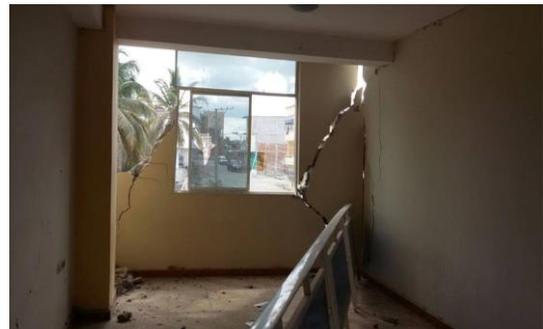
Material	# de Pisos	Años	Ubicación	Dirección
Hormigón Armado	5	6	Esquinero	Av. Malecón Tarqui Calle 106
Tipología		Falla		
Estructura de 5 pisos con 6 ejes de columnas en sentido longitudinal y 2 en el sentido transversal. Columnas de 45x45 cm y vigas de 45x35 en todos sus pisos. Losa alivianada de 25 cm.		Tuvo daño en la mayor parte del edificio pero solo la mampostería. Muy probablemente existe daño en elementos de hormigón armado.		
Cimentación		Observaciones		
Plinto aislado de 2.60x2.60 m		En la actualidad han reparado las fisuras que tuvo la edificación. Estructura con piso blando.

Figura 10 Hotel Vista Alegre; a) Fachada frontal antes del sismo del 16 abril; b) Fachada frontal después de reparaciones; c) Vista espacial; d) Daño en Mampostería.

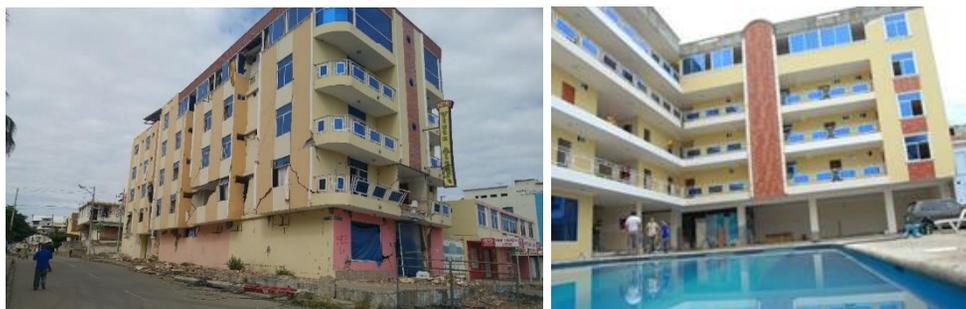
Un caso especial, dentro de los edificios analizados corresponde al Hotel "Vista Alegre" que se encuentra en la Zona 3, y está compuesta por dos bloques estructurales, el primero de ellos se indica en la figura 11 a, que muestra como quedó el edificio después del terremoto, por fuera se aprecia gran daño en mampostería y en la parte posterior en sentido perpendicular se construyó el bloque dos, una parte de este bloque se halla en la continuación del Bloque uno.

Figura 11 Hotel Vista Alegre; a) Vista exterior después del terremoto; b) Vista Interior antes del terremoto de 2016; c) Primera planta alta.

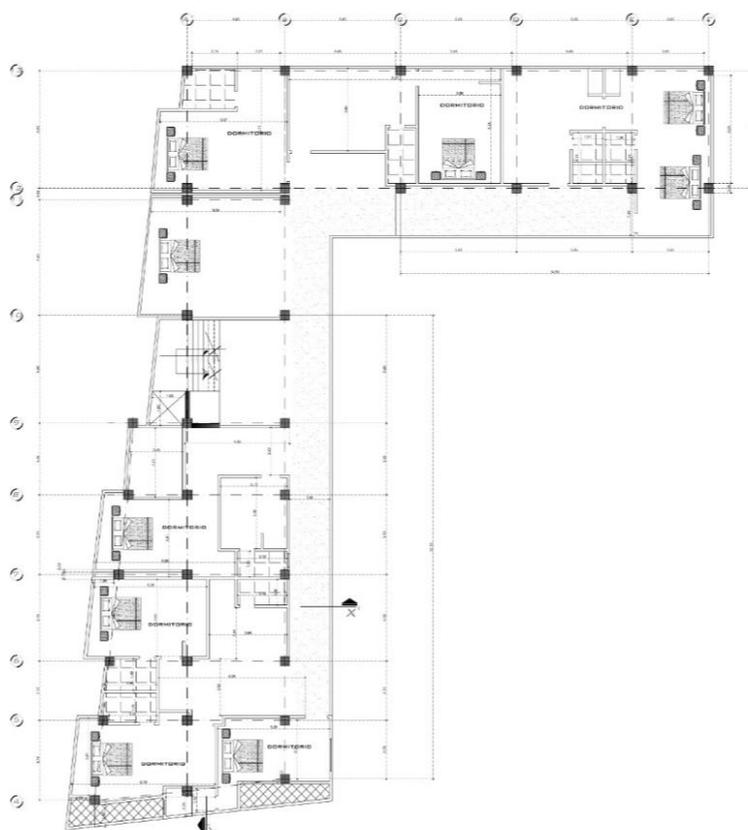
PRIMERA PLANTA ALTA ARQUITECTÓNICA AMOBLADA
Escala: 1:50

La figura 11 c, corresponde a una vista de la primera planta alta, en ella se observa que en el eje 11 hay doble columna y doble pared, ya que existe junta de construcción. Inicialmente el Hotel llegaba hasta esa junta.
