TIPOLOGÍA Y CINÉTICA DEL DESLIZAMIENTO REINA DEL CISNE (CUENCA) A PARTIR DE FOTOGRAFÍAS AÉREAS, GPS, ESCÁNER LÁSER TERRESTRE Y ENSAYOS GEOTÉCNICOS DEL SUELO.

TPOLOGY AND KINETICS OF THE REINA DEL CISNE LANDSLIDE (CUENCA) FROM AERIAL PHOTOGRAPHS, GPS, TERRESTRIAL LASER SCANNER AND GEOTECHNICAL SOIL TESTS.

ACERO, PAIWA PACCHA¹; CALDAS, MATEO ANDRES¹; MEJIA, PAOLA¹; PESÁNTEZ, PAMELA CAROLINA¹; PIEDRA, ROSA ELIZABETH¹; MOROCHO, CARLOS VILLIE²; ACOSTA, ENRIQUE ALFREDO¹

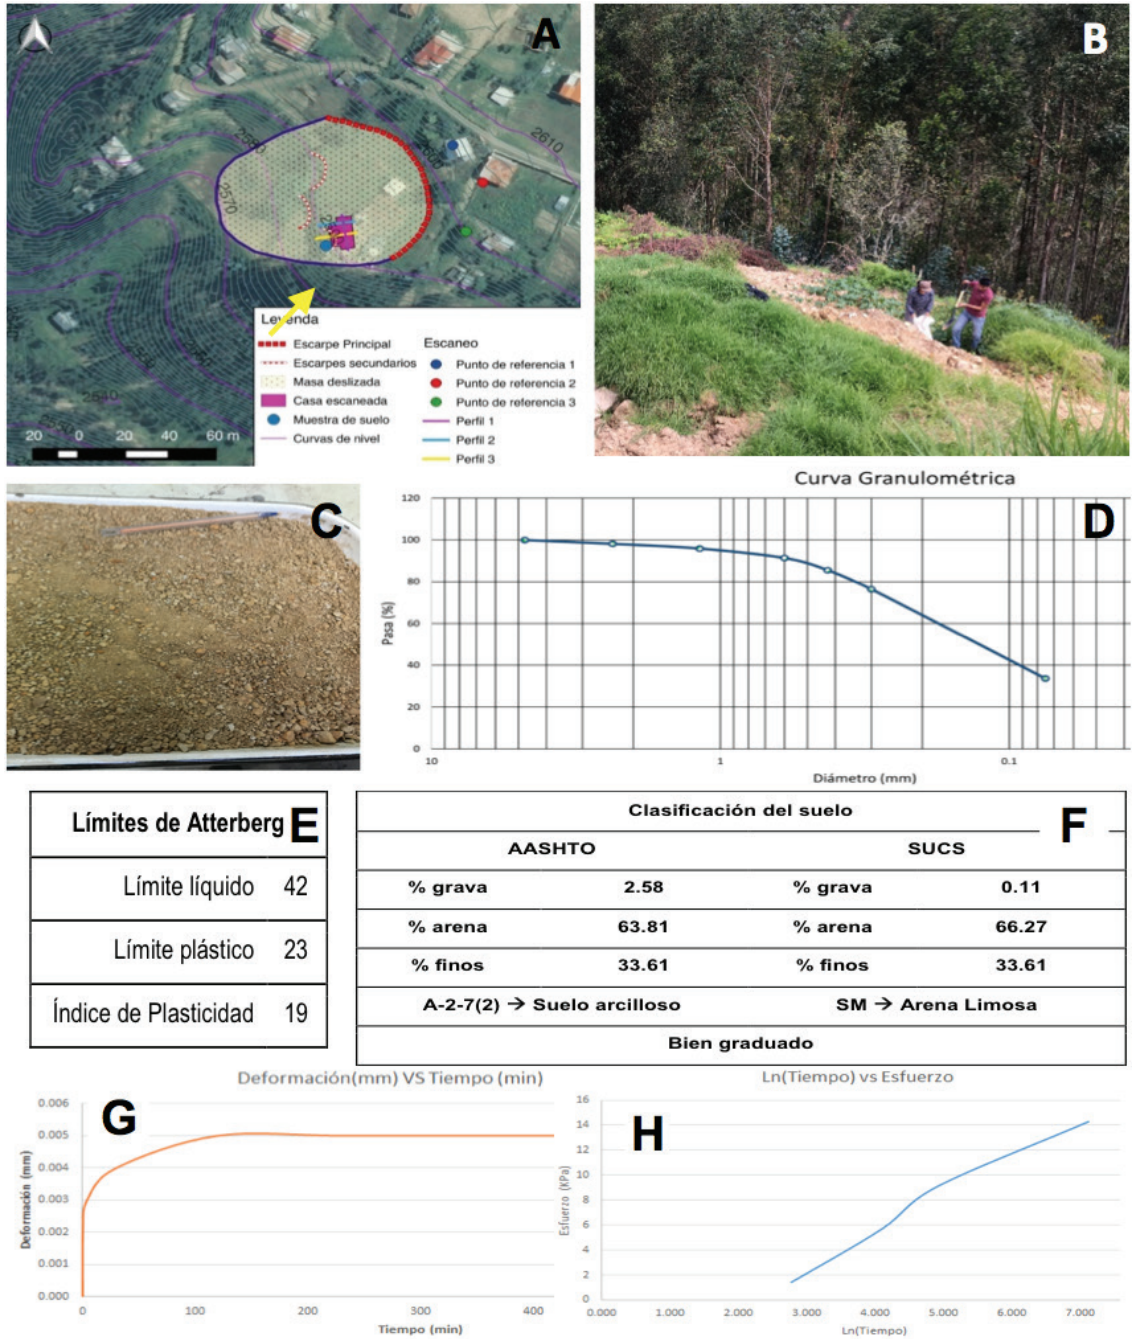
Para determinar algunas propiedades físicas y mecánicas del suelo de la Formación Azogues en la zona de estudio, se han realizado algunos ensayos geotécnicos en el Laboratorio de Suelos de la Universidad de Cuenca, concretamente: densidad, humedad, granulometría, límites de Atterberg, expansión libre y controlada. No se han realizado ensayos de resistencia al corte por la imposibilidad de conseguir muestras profundas del suelo. La muestra se ha tomado junto a la vivienda escaneada y junto a un escarpe secundario del deslizamiento (Figura 5A). Se trata de suelo residual, una arena limosa (SM según el SUCS) con una humedad natural del 24% en el mes de junio y una gravedad específica (Gs) de 2,55. El suelo tiene un porcentaje de expansión de 0,025% produciendo una presión de hinchamiento de 14,27 kPa (0,15 kg/cm²) (Figura 5G y 5H).

Figura 5. Muestra de suelo. A: Mapa de ubicación del punto de extracción. B: Foto del sitio. C: Muestra seca del suelo. D: Curva granulométrica. E: Límites de Atterberg. F: Clasificación AASHTO y SUCS. G: % de expansividad. H: Presión de hinchamiento.

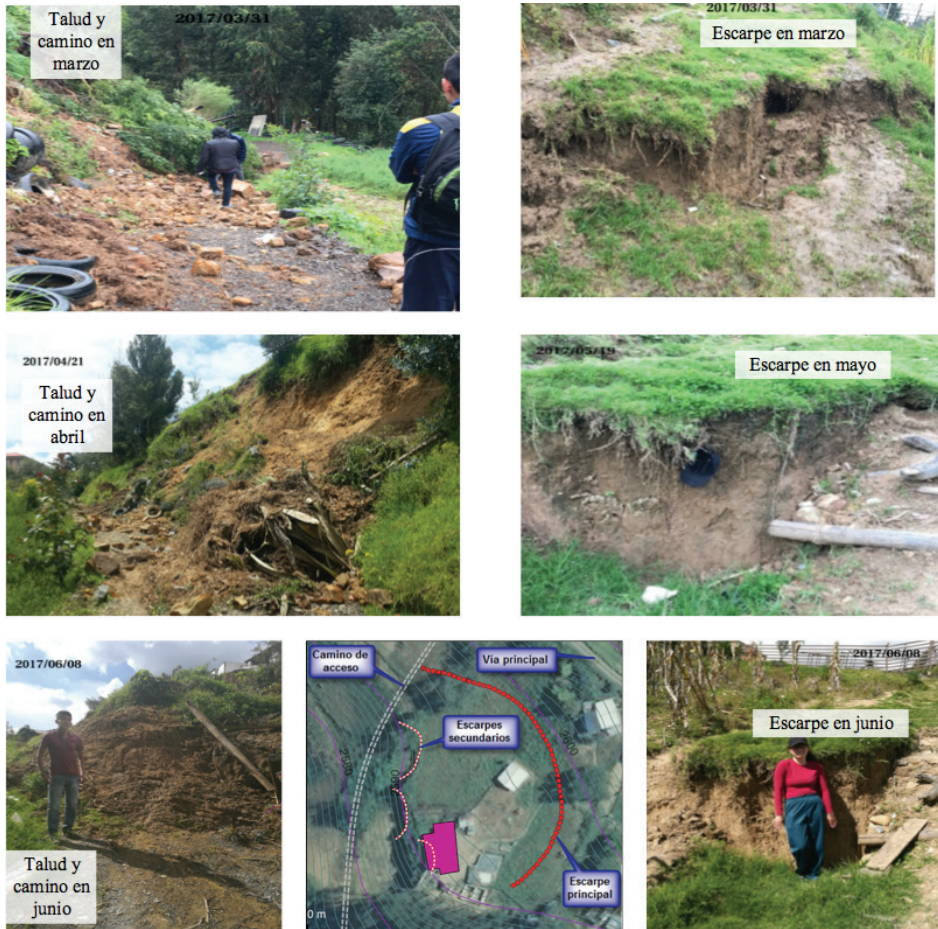
En la Figura 6 se muestran fotografías de la evolución del escarpe principal del deslizamiento y del talud del camino de acceso en los meses de marzo, abril y junio de 2017. Como se puede apreciar, en junio el camino ya ha sido totalmente taponado por el deslizamiento. El escarpe principal del deslizamiento ha pasado de 0,45 m en marzo a 1,6 m en junio. La Figura 7 ilustra la tasa de desplazamiento vertical del escarpe principal del deslizamiento en este mismo periodo. Se puede observar que la tasa o pendiente de la recta disminuye considerablemente a partir de mayo, que es cuando también disminuyen las precipitaciones.

Figura 6. Evolución del escarpe principal del deslizamiento y del talud del camino de acceso desde la vía principal hasta una vivienda.

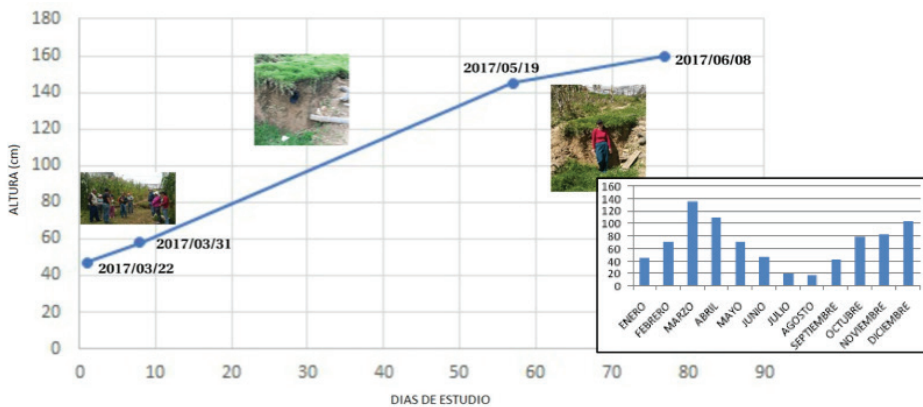
Figura 7. Evolución de la altura del escarpe principal del deslizamiento entre marzo y junio de 2017.

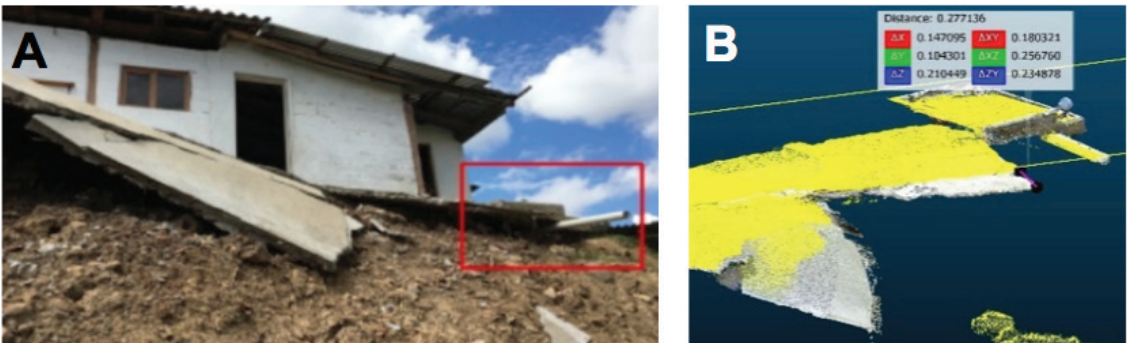
La alineación de las dos nubes masivas de puntos de mayo y junio de 2017 se realizó utilizando tres puntos fuera de la zona deslizada (Figura 5A). El resultado de esta alineación ha revelado que el deslizamiento se ha movido significativamente en 20 días. En la Figura 9 podemos apreciar que un sector de losa de la vivienda escaneada, cerca de un escarpe de deslizamiento secundario, se ha desplazado 28 cm ladera abajo. La Figura 10 muestra una porción de la losa de la vivienda escaneada que se ha desplazado 91 cm ladera abajo. En la Figura 11 se aprecia un tanque de agua, situado en pleno deslizamiento secundario, que se ha desplazado 81 cm ladera abajo y se ha basculado ligeramente.

Figura 9. A: El recuadro rojo indica una porción de losa de la vivienda afectada por un deslizamiento secundario. B: Ese sector de la losa se ha desplazado 28 cm entre el escaneo de mayo (amarillo) y el de junio (RGB).

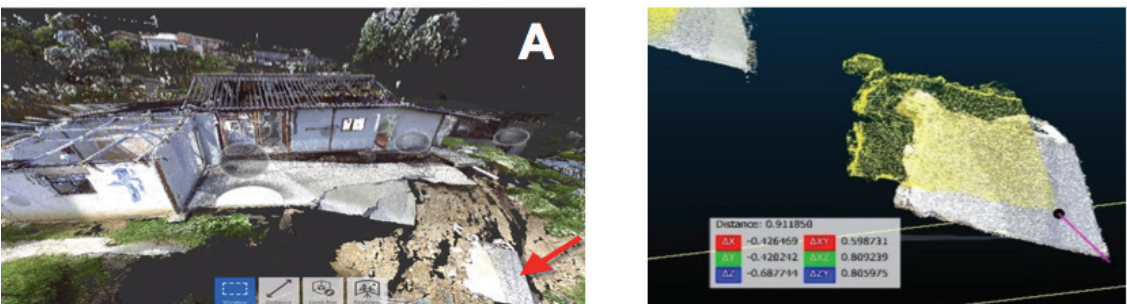
Figura 10. A: La flecha roja indica un trozo de losa en el deslizamiento secundario. B: El trozo de losa se ha desplazamiento de 91 cm entre mayo (amarillo) y junio (RGB).

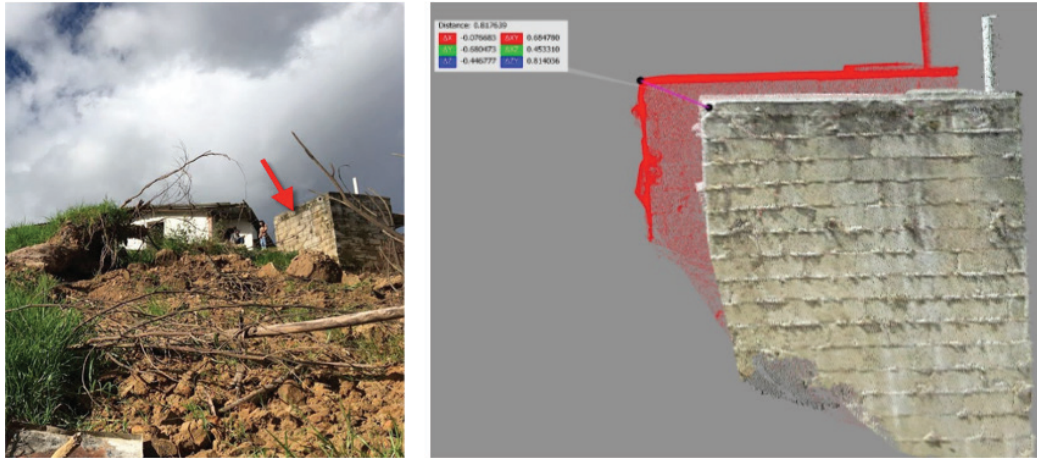
Figura 11. A: Tanque de agua afectado por un deslizamiento secundario. La flecha roja indica la cara analizada. B: Desplazamiento de 0,81 m entre mayo (rojo) y junio (RGB).

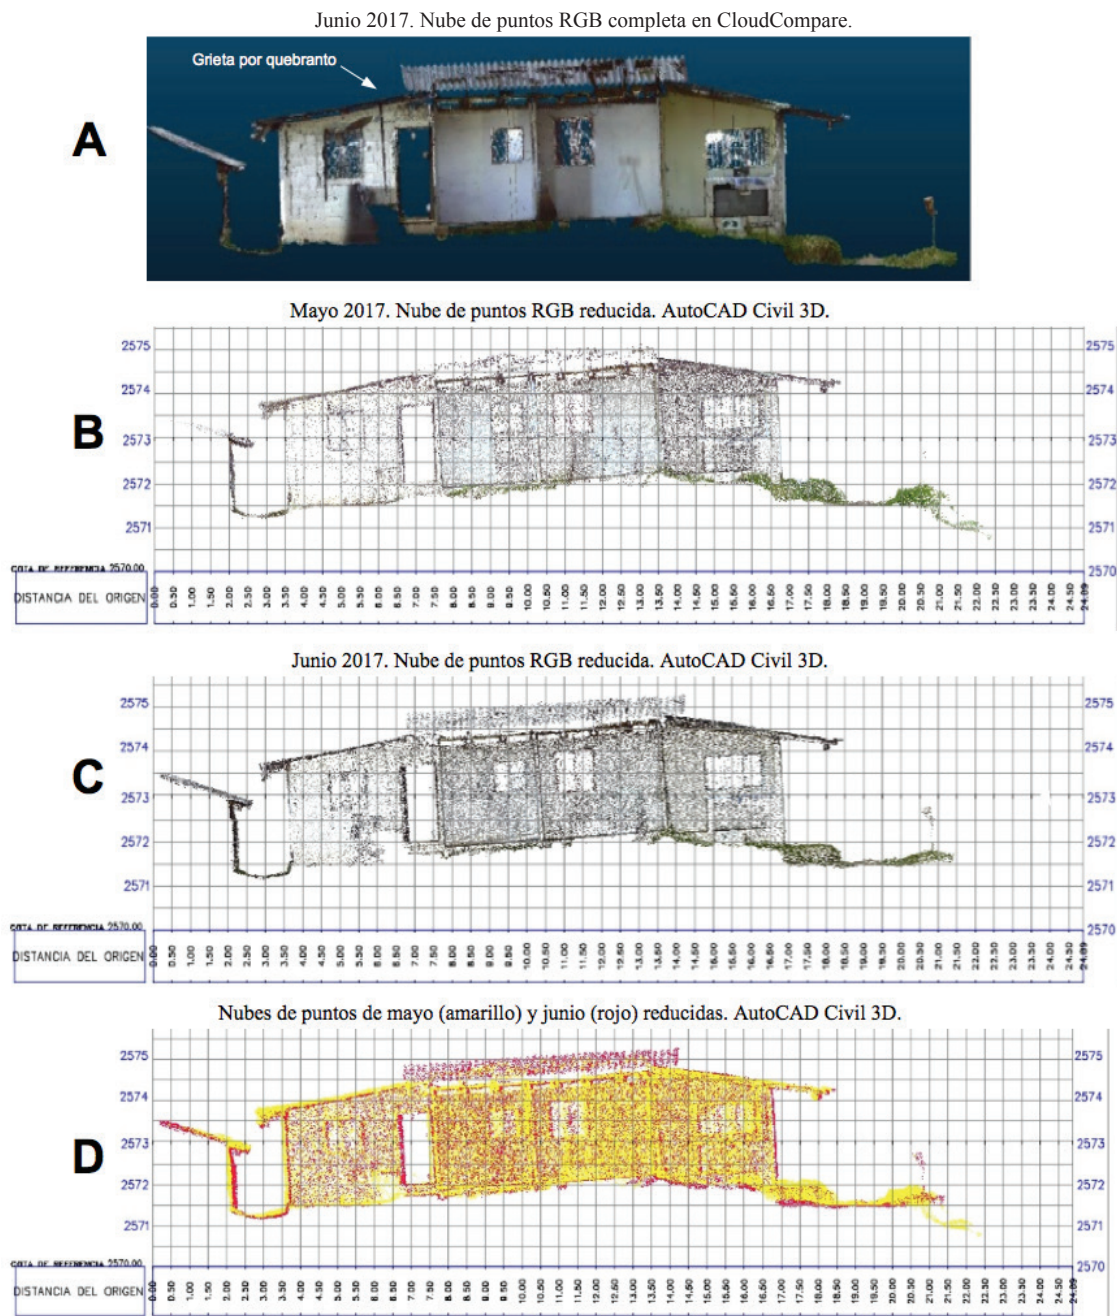
Figura 14. Perfil 1 (transversal) en mayo, junio y comparación de ambos.

En el perfil 1, el transversal (Figura 14), se aprecia un notable basculamiento del terreno y la casa hacia la izquierda, hacia el norte. Esto puede deberse a que el extremo norte de la casa está más cerca del eje de la gran masa deslizada (Figura 12A), donde normalmente la velocidad del deslizamiento es mayor. La deformación por flexión ha creado una leve convexidad en el terreno y en la estructura, con el punto más alto en la abscisa 13.00 m. Estos esfuerzos provocan que la estructura de la casa presente grietas por quebranto, más anchas en la parte superior (Figura 13), por ejemplo, la situada en la abscisa 6.00 (Figura 14A). En la Figura 14D podemos apreciar que entre mayo y junio el terreno y la estructura se ha hundido unos 10 cm por el lado izquierdo (norte) y ha permanecido igual

por el lado derecho (sur), lo cual confirma que la gran masa deslizada se está moviendo más rápido por su eje longitudinal y más lentamente por los flancos, donde se sitúa la casa analizada.

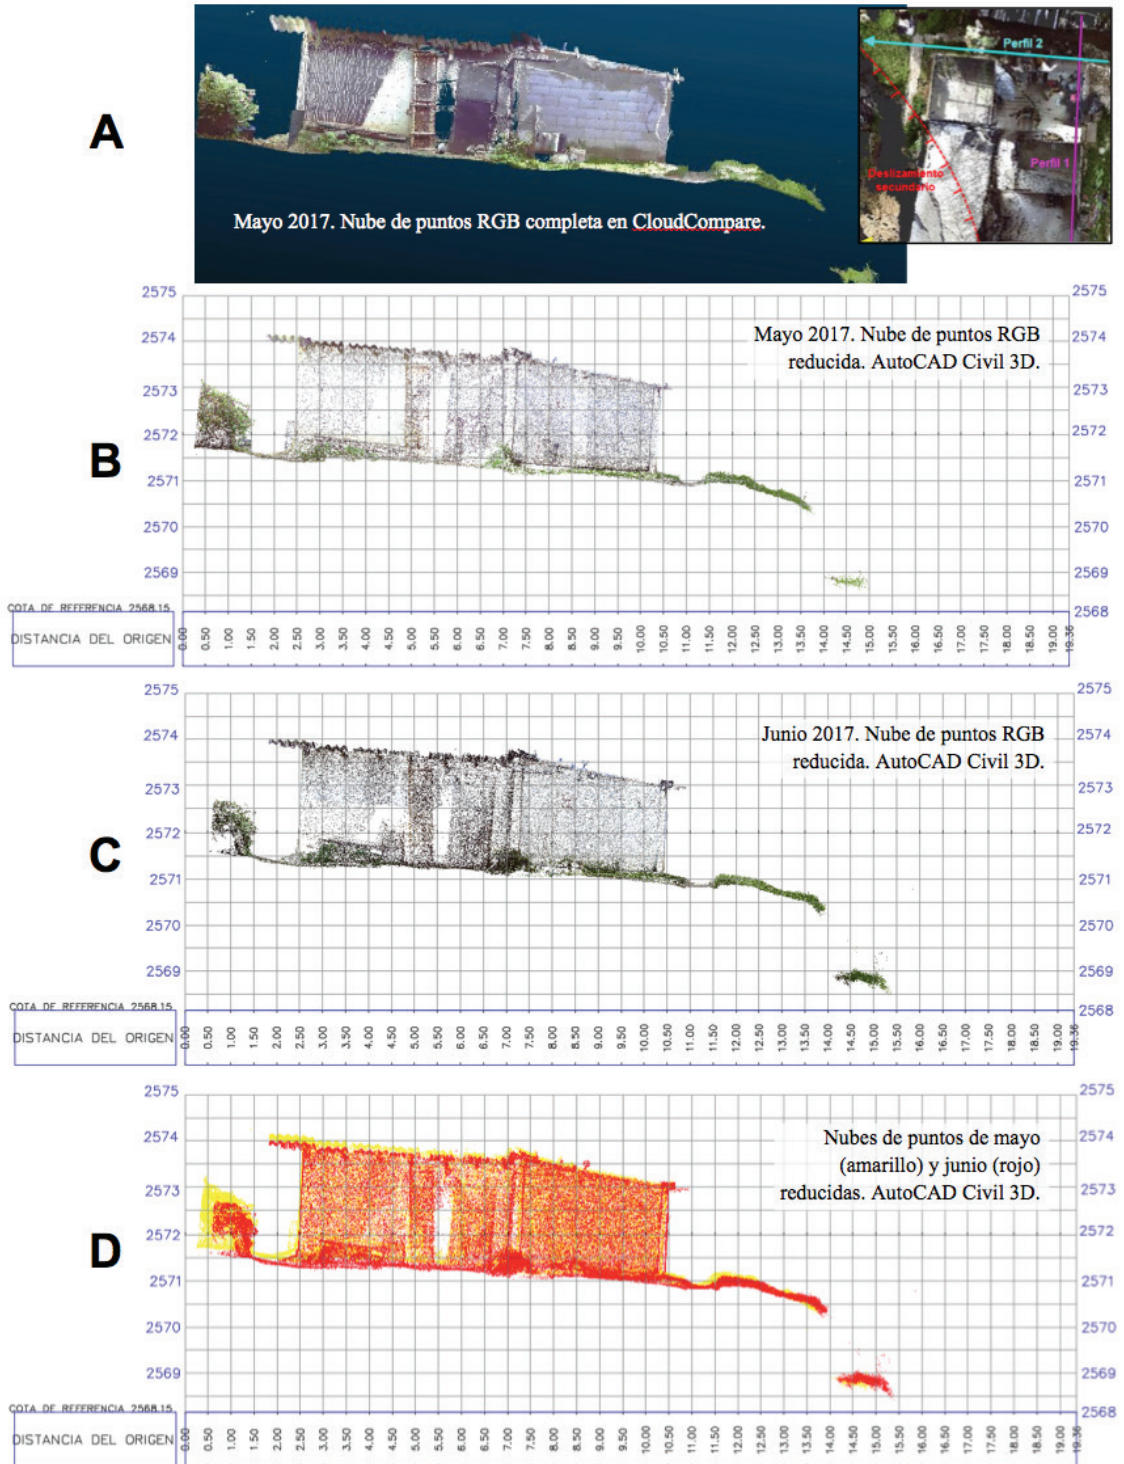
Figura 15. Perfil 2 (longitudinal) en mayo, junio y comparación de ambos.

En el perfil 2, longitudinal (Figura 15), se puede notar la inclinación que presenta la casa hacia la derecha, hacia el deslizamiento secundario. Éste está provocando la pérdida de soporte de la casa. En la Figura 14D podemos comprobar que la mitad izquierda de la casa (desde la abscisa 2.00 hasta el tabique de la abscisa 7.00 m) ha experimentado un hundimiento de hasta 20 cm (abscisa 2.00) en 20 días. Sin embargo, la mitad derecha de la casa no parece haber experimentado movimiento vertical pero sí horizontal, concretamente unos 15 cm hacia el deslizamiento secundario. Si observamos este tabique de la abscisa 7.00 en la planta de la casa (Figura 12B), vemos que se alinea con otra zona de debilidad estructural, concretamente la unión entre la casa y la losa del lado oeste.

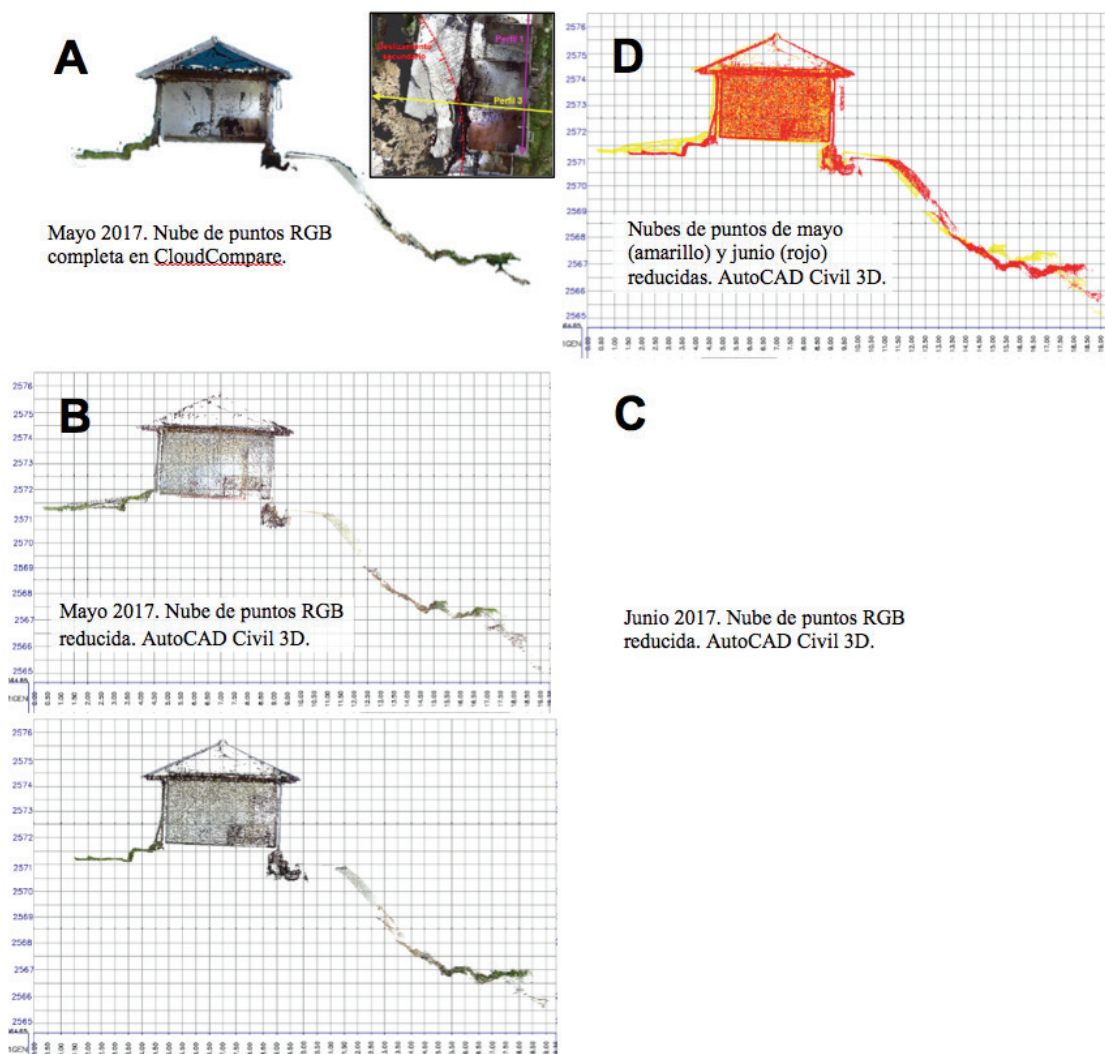
Figura 16. Perfil 3 (longitudinal) en mayo, junio y comparación de ambos.

El perfil 3, longitudinal (Figura 16), muestra cómo la casa se inclina y se desplaza hacia la dirección del deslizamiento, provocando que la losa vaya desprendiéndose de la casa con gran rapidez. En la parte horizontal de la losa se aprecian desplazamientos de unos 25 cm en 20 días, en vertical y en horizontal, respectivamente. En la parte baja de la ladera se aprecian desplazamientos horizontales de 1 m y hundimientos de más de 1 m. En la casa, la habitación del sofá ha experimentado desplazamientos verticales mucho menores pero el desplazamiento horizontal también ha sido de unos 20-25 cm.
