# ANÁLISIS DE RIESGOS ANTE EVENTOS SÍSMICOS EN LAS EDIFICACIONES DE LA PARROQUIA SANTA FE, CANTÓN GUARANDA, PROVINCIA BOLÍVAR, ECUADOR

Karina Elizabeth Amangadi Caspi, Eliza Maribel Yasuma Lazo y Grey Barragán Aroca\*

Escuela de Gestión de Riesgo, Facultad de Ciencias de la Salud y del Ser Humano, Universidad Estatal de Bolívar, Guaranda, Ecuador

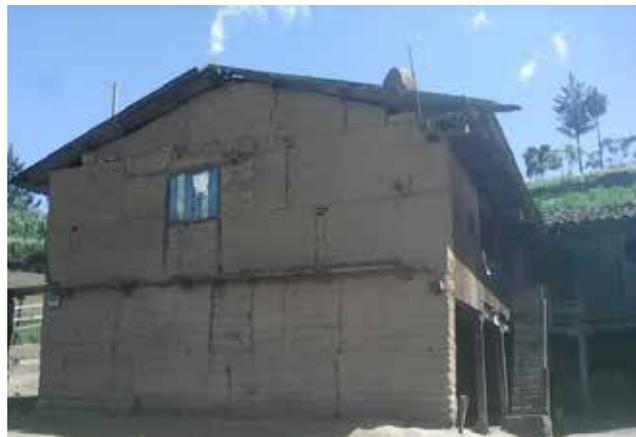
**Figura 16.** Daños ocasionados por el sismo del 16 de abril del 2016 en las edificaciones de la Parroquia Santa Fe. Los daños ocasionados a esta vivienda son evidente en su techo y paredes cabe recalcar que debido a su deterioro, sufrió un daño mayor con cuarteamientos de uno hasta tres cm, esta vivienda está ubicada en la Comunidad de Verdepamba.

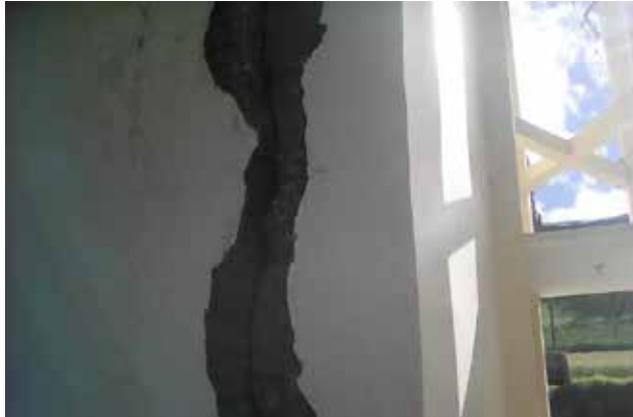
**Figura 17.** Los daños ocasionados a esta vivienda son evidente en sus paredes tienen cuarteamientos de uno hasta 5 cm, esta vivienda está ubicada en la Comunidad de Illapa.

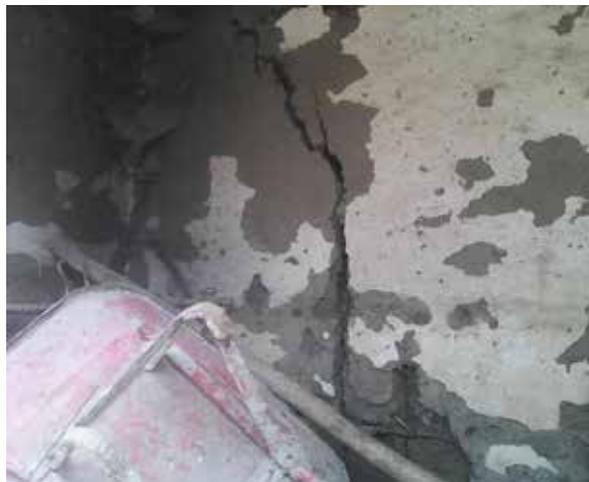
**Figura 18.** Los daños ocasionados a esta vivienda se debe a su deterioro y a la ocurrencia del terremoto, sufrió un daño en las paredes con cuarteamientos de tres cm, esta vivienda está ubicada en la Comunidad de Chagcha.

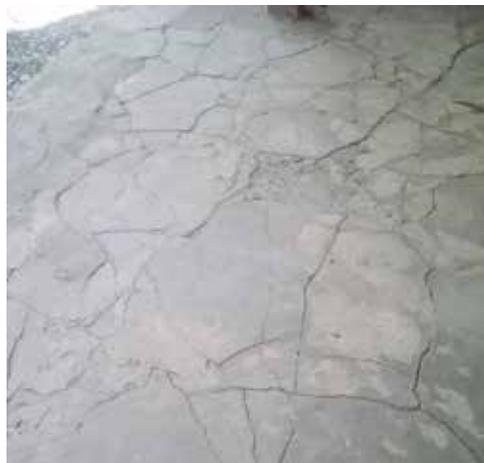
**Figura 19.** Los daños ocasionados a esta vivienda son evidentes en el suelo de cimentación puesto que se encontró fisuras debido al pasado terremoto del 16 de abril, se puede evidenciar que esta vivienda ya no soportaría un evento de igual o mayor magnitud, esta vivienda está ubicada en la Comunidad de Chagcha.
