FACTORES GEODINÁMICOS DE LA FALLA GEOLÓGICA PALLATANGA-RIOBAMBA Y SU INFLUENCIA EN LA VULNERABILIDAD DEL ÁREA URBANA DE LA PARROQUIA SANTIAGO-PROVINCIA BOLÍVAR, ECUADOR

RESUMEN

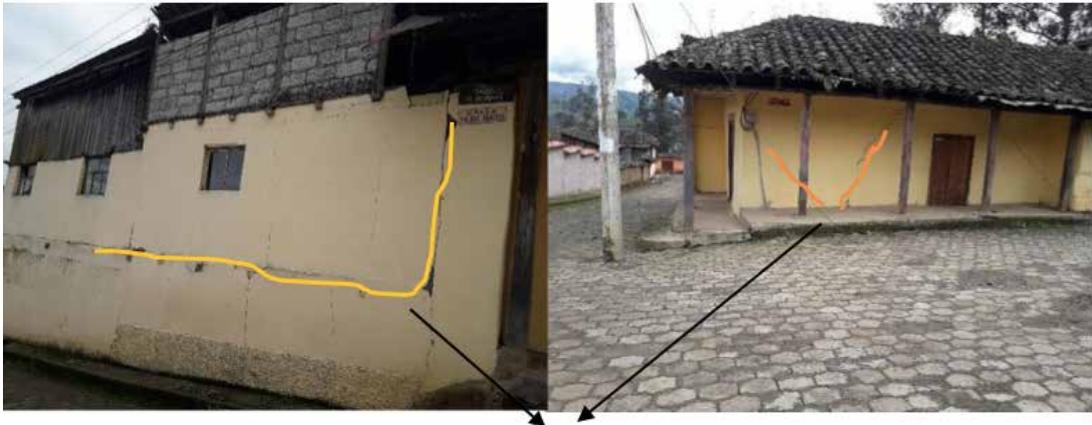
Figura 3. Viviendas afectadas por el sismo del 16-abril-2016

Cuarreamiento de la mampostería estructural

Las mismas presentan deterioro en la infraestructura fisuramientos, grietas, cuarteamientos con el terremoto del 16 de abril del 2016, además, se evidencio 2 viviendas colapsadas por el movimiento telúrico.

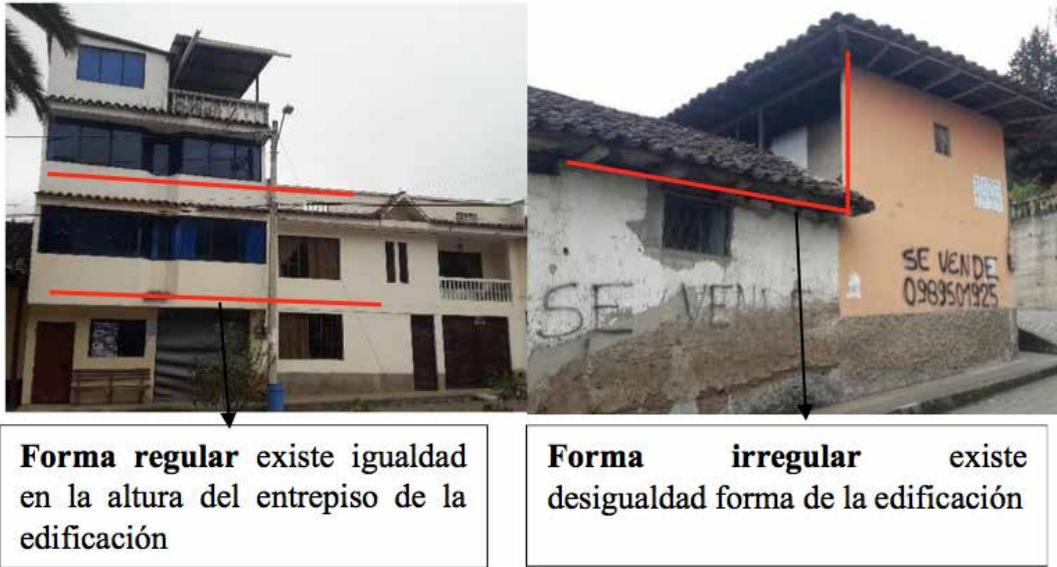
Figura 6. Forma de construcción de las viviendas de la parroquia

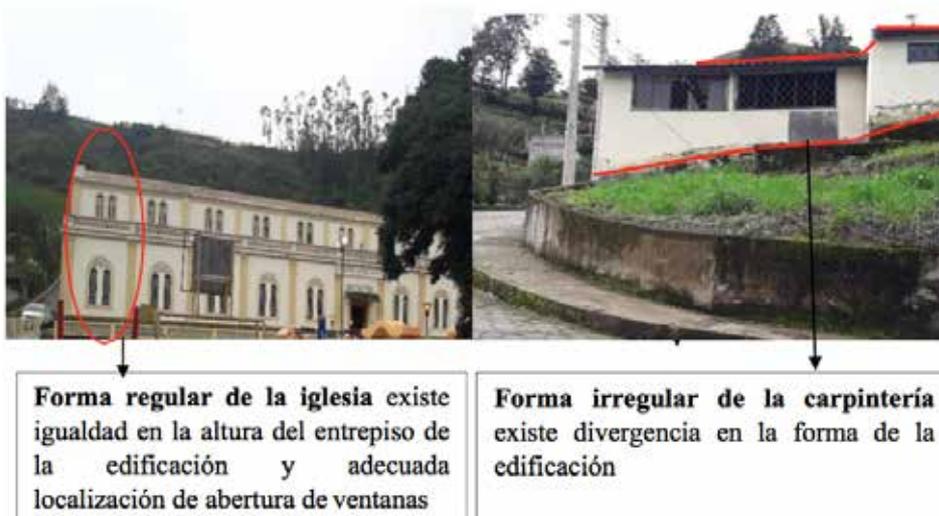
- Las instituciones públicas como: UPC, educación Inicial, Escuela Santiago, coliseo parroquial, la iglesia y el colegio Santiago tienen forma regular existiendo igualdad en la altura del piso y una adecuada localización de abertura de ventanas y puertas
- Las instituciones como: el Sub-centro de salud, la carpintería y la junta parroquial evidenciando forma irregular por la inadecuada localización de abertura de ventanas.

Figura 10. Forma de construcción de las instituciones de la parroquia.

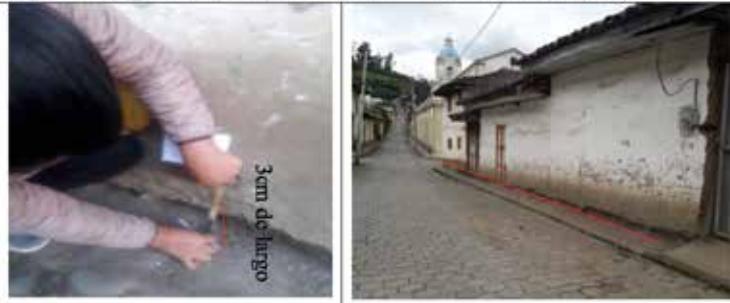
La presencia de falla geológica en la zona de estudio tiene una distancia de 0.89 km de largo atravesando el área urbana de la parroquia por ende se evidencia la geodinámica existente en la localidad.

Fotografía 14. Escarpes de 8m de largo y 60cm de ancho.

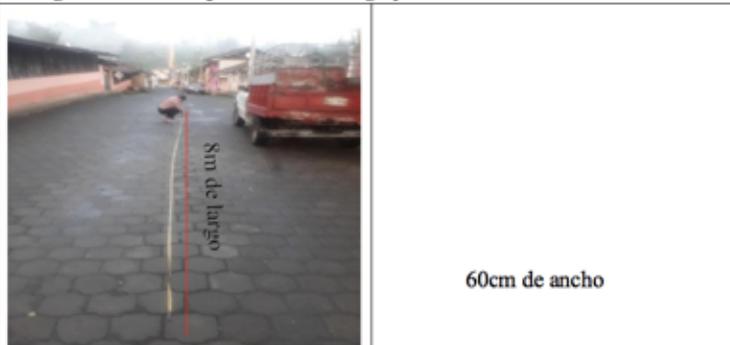
En la zona de estudio existen 45 escarpes de diferentes dimensiones, la mínima dimensión es de 4 m y 50 cm de ancho, las mismas que se evidencian a lo largo de la calle Bolívar, calle 15 de Mayo, calle 1 Santiago que corresponden al área urbana de la parroquia Santiago con el recorrido de la falla de 0.89 km de distancia.
