## FIRST WORKS IN THE SEISMIC REINFORCEMENT OF PARKING LOT OF THE ULEAM

Roberto Aguiar<sup>(1,2)</sup>, Fernando Del Castillo<sup>(3)</sup>

The main cause of the damage, during the earthquake of April 16, 2016 ( $M = 7.8$ ), in the parking lot of the Laica Eloy Alfaro de Manabí University, was the presence of a short column in the central portico that has slabs at different levels. This article describes this problem and the way in which the structure will be reinforced.

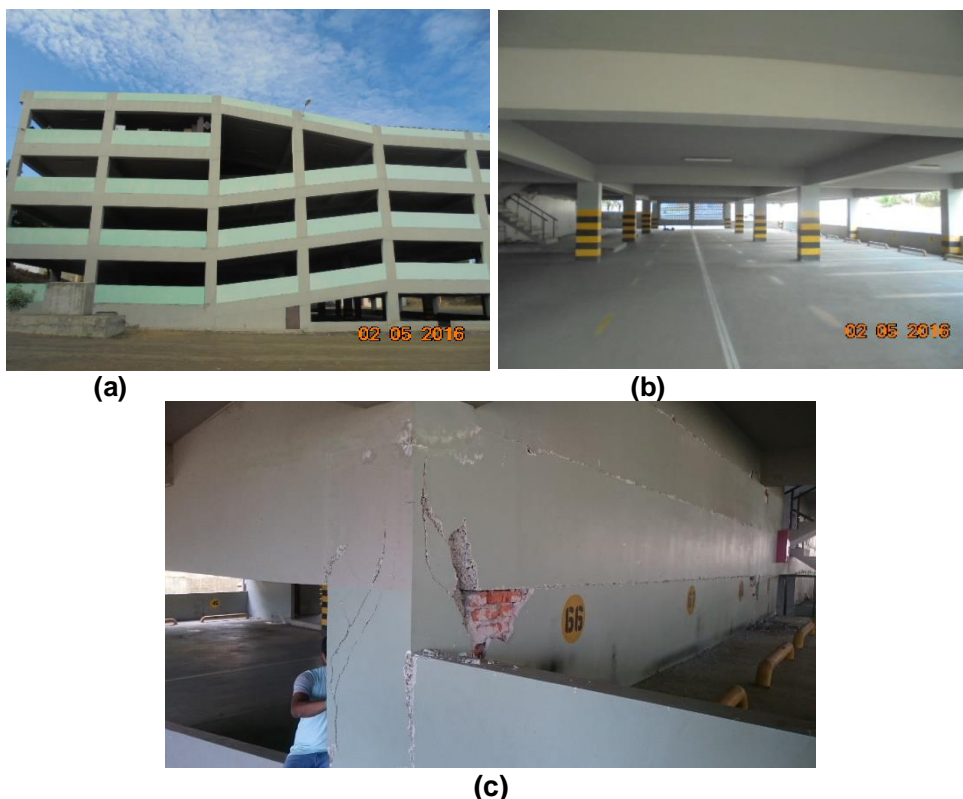
**Figura 1** Fotos tomadas el 2 de mayo de 2016; a) Vista Posterior al ingreso del parqueadero; b) Vista de un nivel tipo; c) Eje Central el más afectado.

Las fotografías de las figuras 1 a y b, fueron tomadas dos semanas después del terremoto y en ellas no se aprecia daño en la fachada posterior y en un piso tipo. La figura 1 c, corresponde al eje central, que fue el más afectado así es como se veían las columnas cortas de la planta baja, se aprecia las losas a diferente nivel que llegan al Pórtico "D" que es el más afectado.

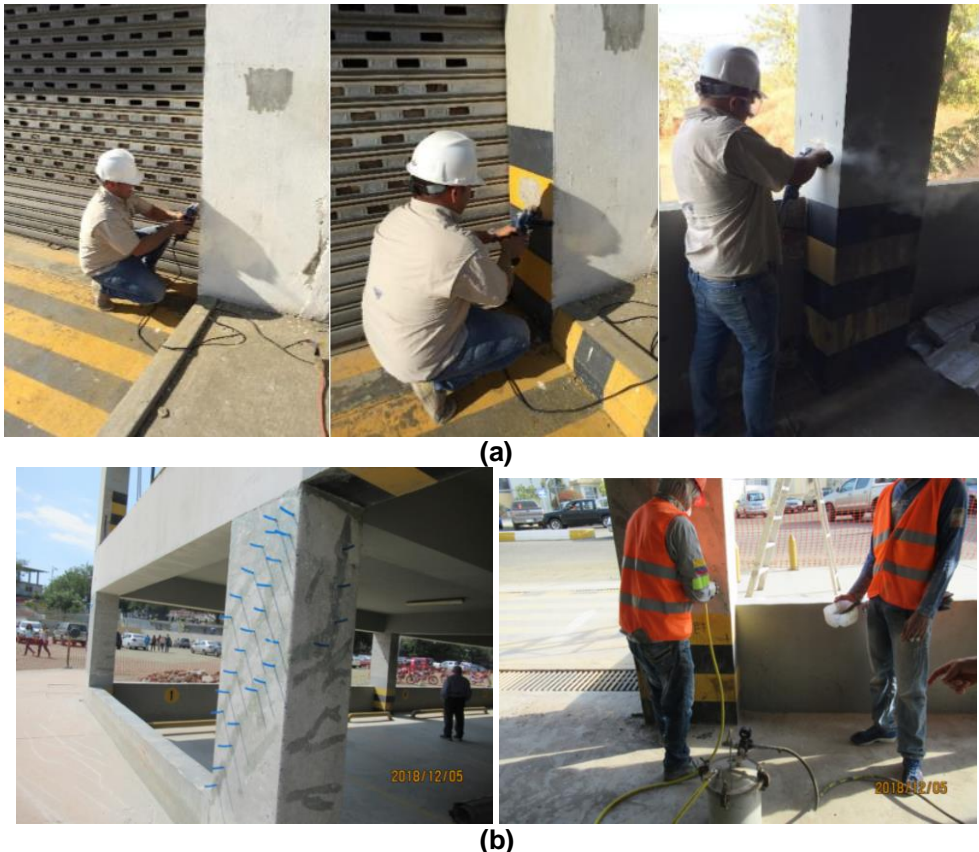
**Figura 2** Columna B6 de Planta Baja; a) Estado de la columna a dos años del terremoto; b) Inyecciones realizadas con resina epóxica.

Indudablemente que las réplicas del terremoto de 2016, si afectaron a la estructura, pero no se observó un daño que pueda ser considerado importante. Prueba de ello es la columna B6 de planta baja, que se comenta a continuación. En la figura 2 a, se observa el estado de la columna dos años después del terremoto, se hicieron ensayos de esclerometría y se obtuvo un núcleo de hormigón (los resultados se muestran posteriormente) lo que ahora se pretende ilustrar es que está columna aparentemente no tenía un daño considerable, cuando vino la gente encargada de hacer las inyecciones y colocaron las mangueras si llamó la atención la gran cantidad que colocaron, las mismas que se ven en la fotografía izquierda de la figura 2 b; en la fotografía de la derecha se ve que desde el interior del edificio están realizando la inyección con resina epóxica y al hacerlo éste líquido viscoso atravesó todo el ancho de la columna (40 cm) en menos de 10 segundos y salió por la otra cara. Eso demuestra que internamente estaba bien dañada la columna.

La recomendación es que si se observa fisuras en un elemento estructural de alrededor de 1 mm, no se piense que solo es a nivel de recubrimiento y no se presta atención; es importante llamar a un especialista para que dé su punto de vista y proceder a reparar con resina epóxica.

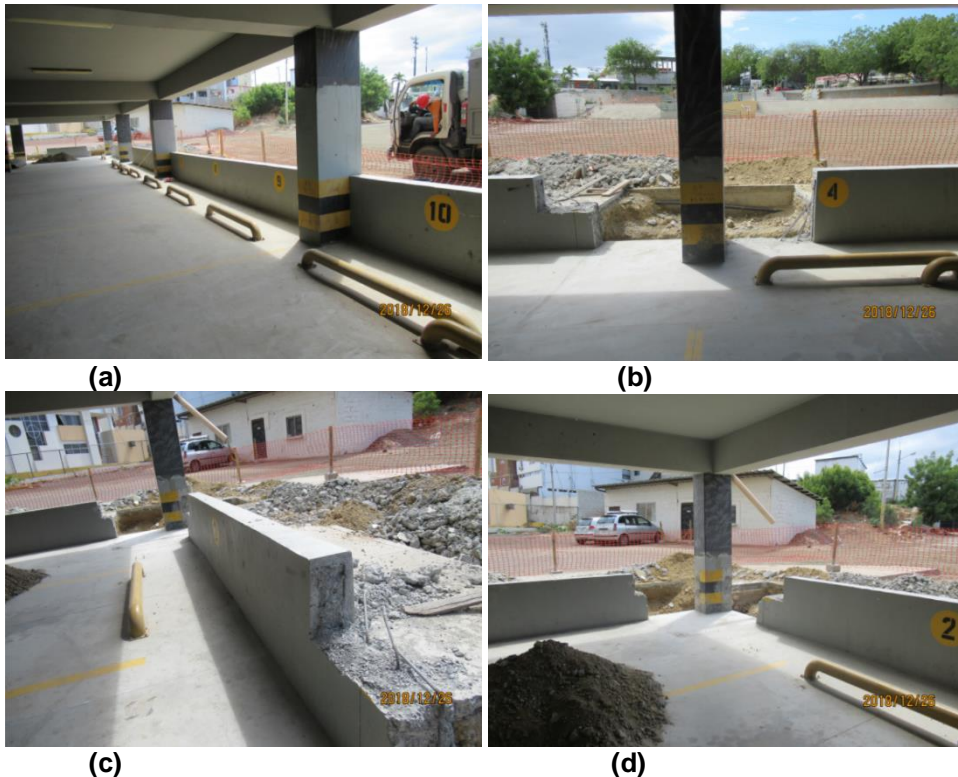
**Figura 4** a) Muros perimetrales acoplados a la estructura; b) Separación de los muros en una distancia de 1 m; c) Armadura longitudinal de los muros perimetrales de planta baja; d) Columna desacoplada de los muros.

Por cierto, en todas las fotografías de la figura 4, se aprecia que en la parte superior se ha reforzado con fibra de carbono, tema que se hablará posteriormente. En la figura 4 b, se observa que se han desacoplado los muros perimetrales, para lo cual estos han sido cortados a una distancia de 1 m. En la figura 4 c, se ve la armadura vertical de los muros. La forma del corte del muro en forma de grada es para la colocación de las diagonales de acero que contempla el reforzamiento.

Estos son muros de contención que debieron ser construidos no acoplados a la estructura, sino que en la parte exterior con una separación de 5 cm, de las columnas. Esta también es falla frecuente, en este caso el muro tiene pequeña altura; en otros casos, cuando se construye en un terreno a desnivel se necesita un muro de contención pero no se lo debe acoplar a la estructura para evitar el problema de torsión. Si se van a tener muros en los cuatro lados el acoplamiento es beneficioso pero si solo va a ver muro en un solo lado, el problema es crítico; el muro debe construirse por la parte posterior de las columnas.

Ahora bien, en la reconstrucción todos los muros de la planta baja deben quedar desacoplados para lo cual se deben cortar a un metro de distancia de las columnas y en ese tramo construir un nuevo muro que se encuentre a 5 cm, de las columnas. Para terminar con la explicación de las fotografías de la figura 4, se debe indicar que en la figura 4 d, se observa una columna esquinera desacoplada de los muros y en el piso se ve las huellas del reforzamiento de los plintos, que era indispensable realizar.

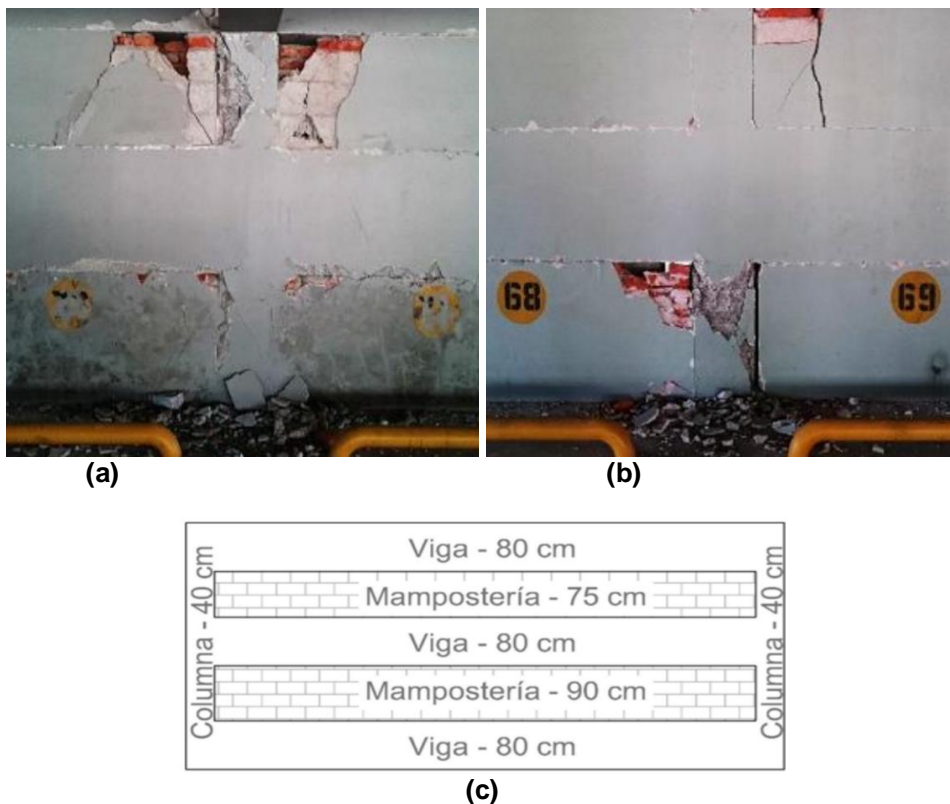
En las fotografías de las figuras 6 a y b, en forma de cruz, las vigas y columnas de hormigón armado y los rellenos de mampostería se ven fracturados. Entonces es importante ver que se generan columnas cortas en el eje central D. En la figura 6 c, se presenta un modelo que sirve para ilustrar la altura de mampostería de ladrillo y la altura de las vigas de hormigón armado.

**Figura 6** a) y b) Columnas cortas que se crearon en el eje D por la presencia de vigas a nivel de losa y en la parte central; c) Modelo de las alturas de las vigas y mampostería que dio origen a las columnas cortas.

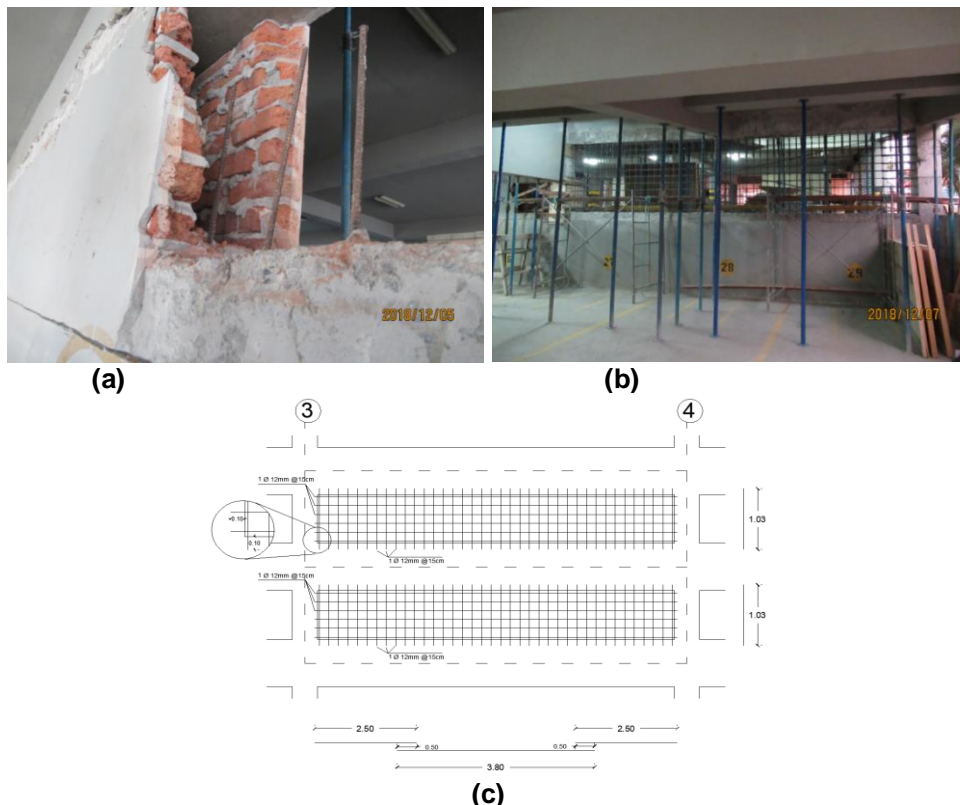
**Figura 7** a) Doble pared con ladrillo de 10 cm, en eje D; b) Armadura de un tramo de muro de eje D, entre ejes 5 y 6; c) Esquema de reforzamiento para crear un eje de hormigón armado en Pórtico D (Muro de corte de 20 cm, de ancho)

La figura 7 b, corresponde al tramo que se hace mención en el párrafo anterior y se ve el armado del muro con doble malla, horizontal y vertical. Esta malla se muestra en la figura 7 c, y se ve que **la intención es eliminar la mampostería de ladrillo y que todo el eje D, desde el eje 2 hasta el 5, sea un solo muro de corte de 20 cm, de espesor.**

La armadura horizontal está anclada en las columnas y la vertical en las vigas; la longitud de anclaje es de 12 cm. Antes de continuar se debe manifestar que no se construyó la malla con varillas de 12 mm, como se indica en la figura 7 c, sino que se utilizó varillas de 10 mm, de diámetro, ya que con esta cantidad se supera con el requerimiento de armadura mínima.

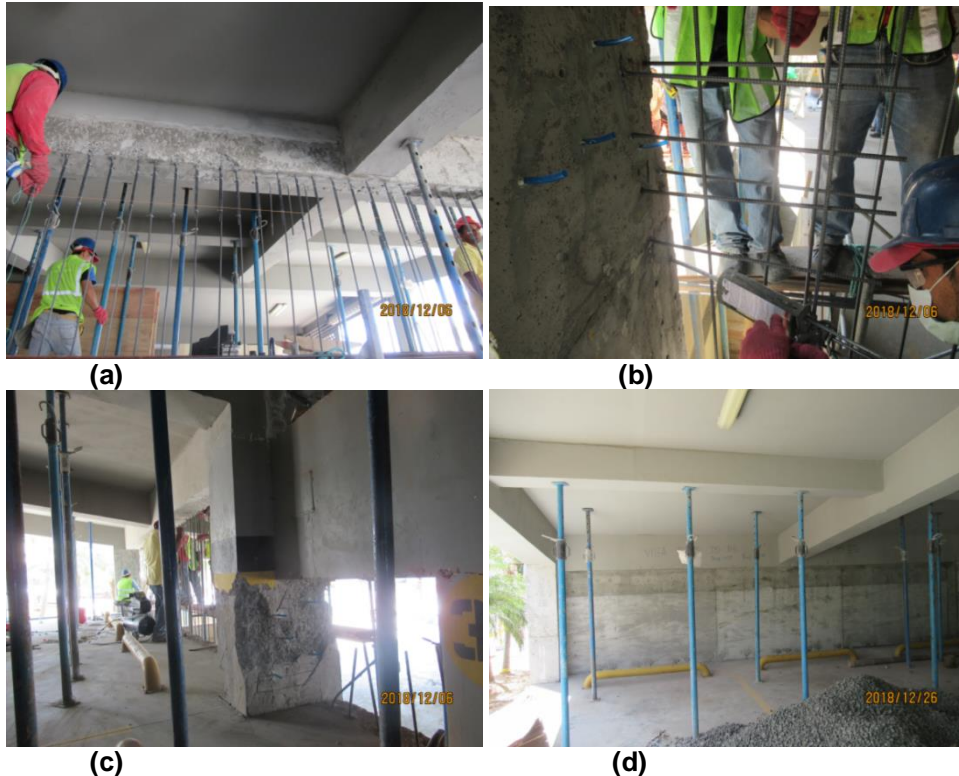
**Figura 8** a) Armadura vertical compuesta por dos varillas para poder anclar 12 cm, en la viga superior e inferior; b) Inyección de epóxico antes de colocar la armadura horizontal del muro; c) Vista del tramo 5-6 se aprecia que entre columnas del eje D, se tienen vigas secundarias; d) Muro fundido en el tramo 5-6 en que se ve las vigas secundarias y vigas terciarias.

En la figura 8, se describe la forma cómo se colocó la armadura vertical y horizontal de los muros (se recomienda leer lo escrito en la leyenda). Lo que se destaca es que la losa tiene vigas principales de 40/80 cm, que van de columna a columna; vigas secundarias de 30/55 cm, en la mitad del vano y tiene vigas terciarias de 30/35 cm, que son ortogonales a las anterior. Todo esto se da en las rampas o losa inclinada del Parquadero.

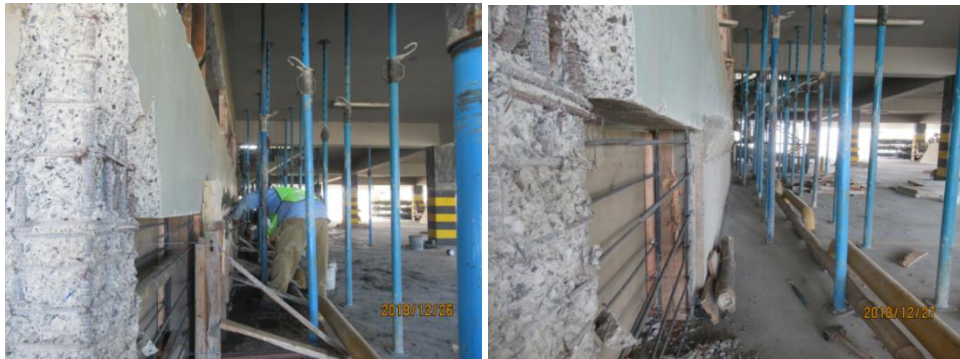
la viga, por lo que se tiene una excentricidad. En la figura 9, se explica la forma cómo se colocó el hormigón mediante un chaflán (forma triangular, en la parte superior) que se formó al colocar el hormigón, el mismo que se picará posteriormente. Lo cierto es que la rigidez de los muros de 20 cm, de espesor se bajó en 50% porque no están centrados y porque no es un muro con armadura continua.

**Figura 9** a) Colocación del hormigón mediante un chaflán que se hizo en la parte superior; b) Vista del chaflán una vez que ha sido quitado el encofrado. El chaflán (forma triangular que sobresale) se pica posteriormente.

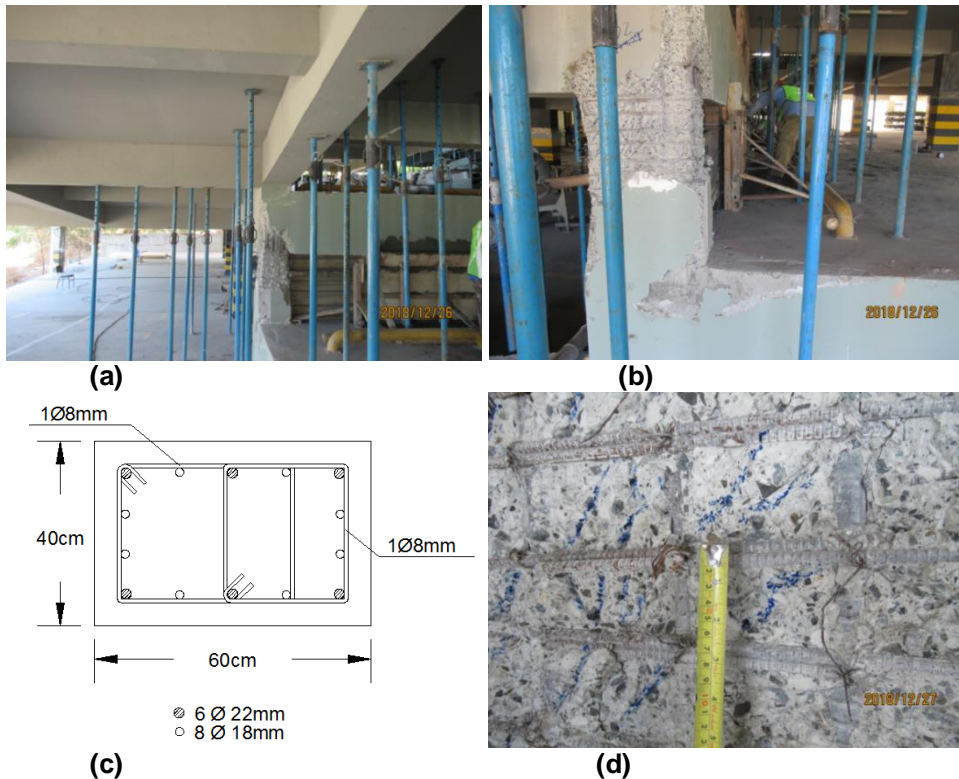
La columna con mayor daño es la D2, lógicamente se encuentra en el eje D; entre los niveles 2.97 m y 4.59 m. La columna se encuentra en el segundo piso y se trata de una **columna corta** de 80 cm, de altura; en la figura 10 a, se ve mayor longitud pero esto es debido a la viga del eje D que es de 80 cm, de peralte.

La falla que se dio en esta columna es de corte, esto se ve en la figura 10 b, donde se ha pintado con un marcador azul, las fisuras que ingresan al núcleo. La columna no quedó en el estado que se ve en las fotografías de la figura 10, para poder curar la columna mediante la inyección de resina epóxica se tuvo que limpiar todo el material suelto.

En la figura 10 c, se presenta el armado de la columna compuesta por 6 varillas de 22 mm y 8 varillas de 18 mm; los estribos son de 8 mm, espaciados entre 7 y 10 cm, medidos en obra (figura 10 d).

En el lado largo existe doble estribo y en el lado corto un solo estribo de tal manera que el área de las varillas de corte en el sentido de 40 cm, es  $2 \times 0.50 = 1.0 \text{ cm}^2$ , mientras que en el lado largo el área es  $4 \times 0.50 = 2.0 \text{ cm}^2$ , La armadura de los estribos es muy baja, como se verá enseguida cuando se calcula la armadura de confinamiento. Esta es una de las causas para el mal comportamiento de la columna.

En la figura 10 a, se observa el lado corto de 40 cm; en cambio en las figuras 10 b y d, el lado largo de 60 cm.

**Figura 10** Columna con mayor daño en el Eje D2, entre los niveles 2.97 y 4.59 m (segundo piso) a) Vista de la columna en que se aprecia la rampa; b) Fisuras de corte a 45 grados y longitud de 80 cm, debido a que en la parte inferior existe un muro y en la superior la viga del eje D que tiene 80 cm, de peralte; c) Armadura longitudinal y transversal de columna; d) Estribos en la columna corta de 8 mm de diámetro y espaciados entre 7 y 9 cm.

Ojala sirva de lección que no se debe utilizar varillas de 8 mm, de diámetro como estribos. El diámetro mínimo estipulado por el ACI 318 es de 10 mm. Esto por un lado y por otro que se debe cumplir con la armadura mínima de confinamiento que se indica a continuación.

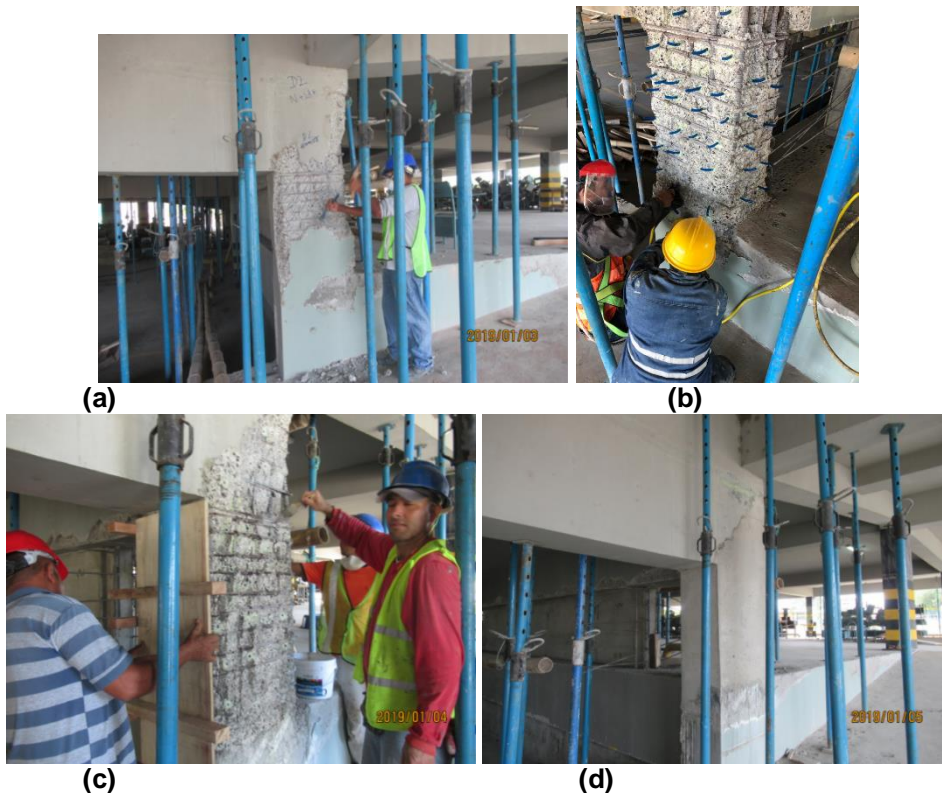
**Figura 11** Reparación de columna D2; a) Se quitó el recubrimiento de la parte inferior de la columna; b) Se realizó las inyecciones con resina epóxica; c) Con una brocha se coloca la pega de hormigón viejo a hormigón nuevo, mientras otro operario está probando los encofrados; d) Vista de la columna reforzada en que se colocó Grout.

Producto del daño durante el terremoto de 2016, la columna D2, perdió resistencia y rigidez, la misma que fue reestablecida mediante las inyecciones de resina epóxica para las fisuras y con grout para el recubrimiento del núcleo de

hormigón. En la figura 11, se detalla los trabajos realizados desde la picada del recubrimiento en la parte inferior de la columna (figura 11 a) hasta ver cómo quedó la columna reparada (figura 11 d). De esta forma se **reparó la columna**, ahora se le debe incrementar la resistencia para que en un futuro terremoto se comporte adecuadamente, tema que se indica en el siguiente apartado.

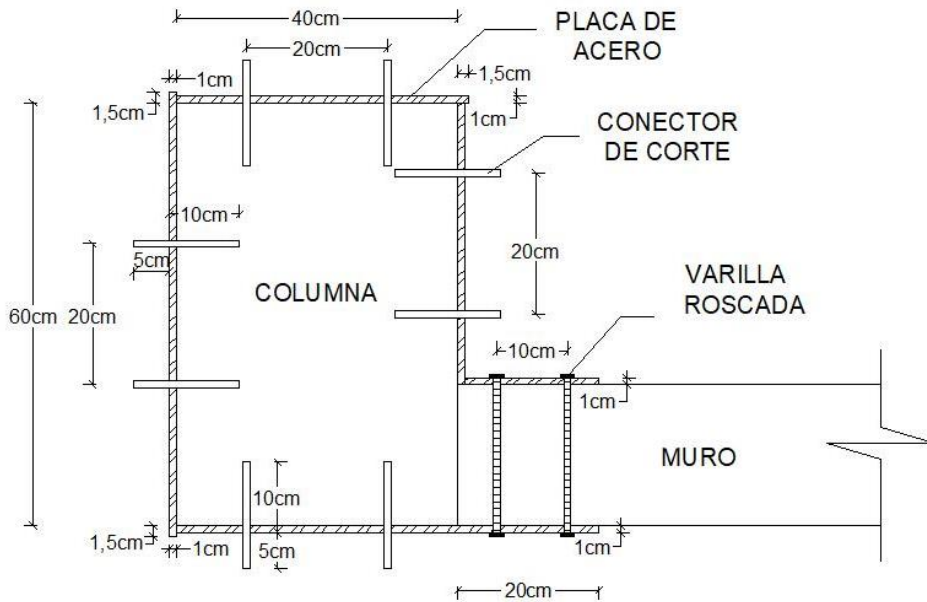
**Figura 12** Columna D2 encamisada con acero A36 de 1 cm de espesor, en todos los pisos.

Para el reforzamiento estructural, se analiza en forma global, en tres dimensiones, se buscan estrategias para minimizar los desplazamientos laterales y por ende las derivas de piso. Luego de ese estudio se decidió encamisar con acero A36 de 15 mm, de espesor, la columna D2 (En todos los pisos). De esta forma se está aportando a incrementar la capacidad a corte y también a flexo compresión. En la figura 12 se muestra el encamisado de la columna; nótese que la placa se extiende hacia los muros en una longitud de 20 cm, y estas placas van unidas por una varilla roscada.

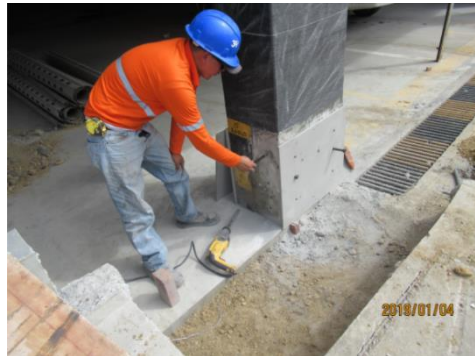
**Figura 13** Pernos de anclaje químico de 16 mm, de diámetro y 15 cm, de longitud, para collarín en columnas donde van diagonales de acero en forma de V invertida.

De igual manera se aprecian los conectores de corte que son pernos de 15 cm, de largo como los indicados en la figura 13, que corresponden a una columna en la cual se ha colocado un collarín (placas de acero en su contorno) donde se colocará posteriormente las Placas Gusset de soporte de las diagonales de acero en forma de V invertida.

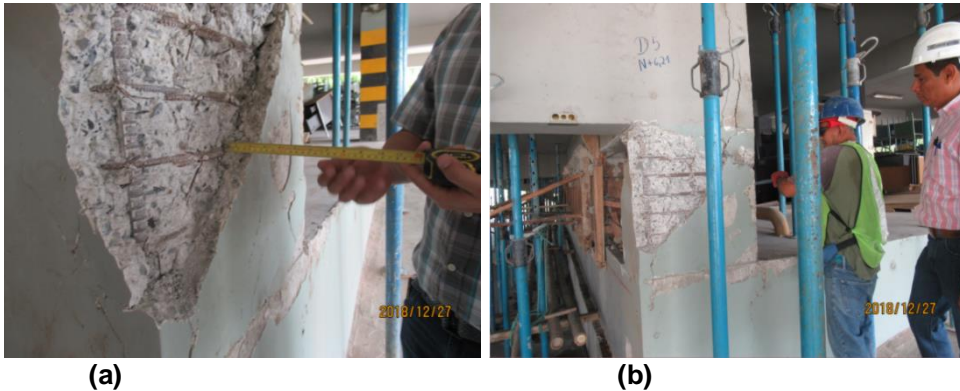
La columna D5 es simétrica a la columna D2, que tuvo mayor daño, se pensó que está también tendría igual daño, ya que también se trata de una columna corta, de las mismas dimensiones y con la misma armadura pero no fue así. El daño registrado en esta columna fue menor, ver figura 14 a, así es como quedó después

del terremoto; en la figura 14 b, se observa a un trabajador con la ayuda de una punta y combo removiendo el recubrimiento para poder inyectar resinas epóxicas y reparar en forma similar a la D2 (en todos los pisos). Después de la reparación vendrá el reforzamiento idéntico a la columna D2.

**Figura 14** Columna simétrica a la más dañada en el mismo piso; a) Recubrimiento de 5 cm; b) Vista de columna corta cuando se quita el recubrimiento para rellenar las fisuras.

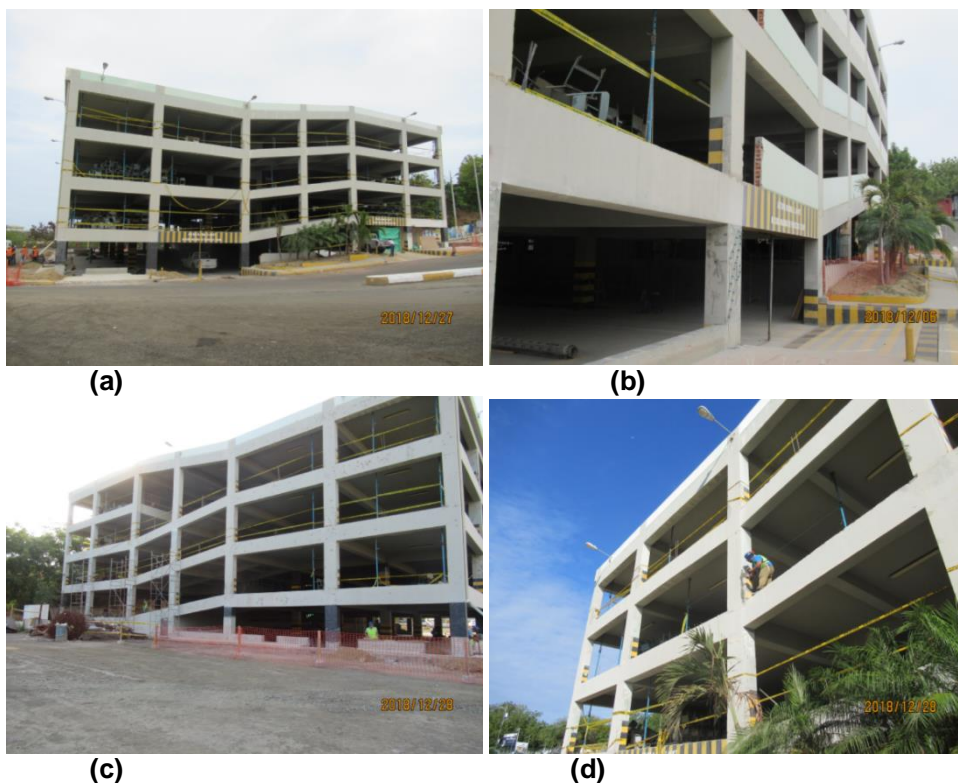
Estrictamente no son iguales el Pórtico 2 y el Pórtico 5; que contienen a la columna más dañada y la simétrica; esto se observa al ver las figuras 15 a, y 15 c, que corresponden al ingreso al parqueadero y la parte posterior del mismo.

El pórtico 1 es igual al 2 y en su parte superior tienen columnas esbeltas, ver figura 15 c, y la losa superior es como un mezanine. De tal manera que el Pórtico 2, tiene mayor carga que el Pórtico 5, esta es una de las razones por la que tuvo más daño.

figura 15 d, se observa a un trabajador resanando con la misma pasta epóxica que se coloca antes de realizar las infiltraciones para sellar las grietas.

**Figura 15** a) Ingreso a parqueadero, el pórtico que se ve es el 6 y el eje D se halla en sentido ortogonal en la mitad; se observa que se han quitado todos los antepechos de 15 cm, de ancho para disminuir peso; b) Vista de ingreso principal en algunos casos con antepechos; c) Vista posterior del parqueadero, se observa el pórtico 1; d) Resane de columna en sitio de antepecho con pasta epóxica.

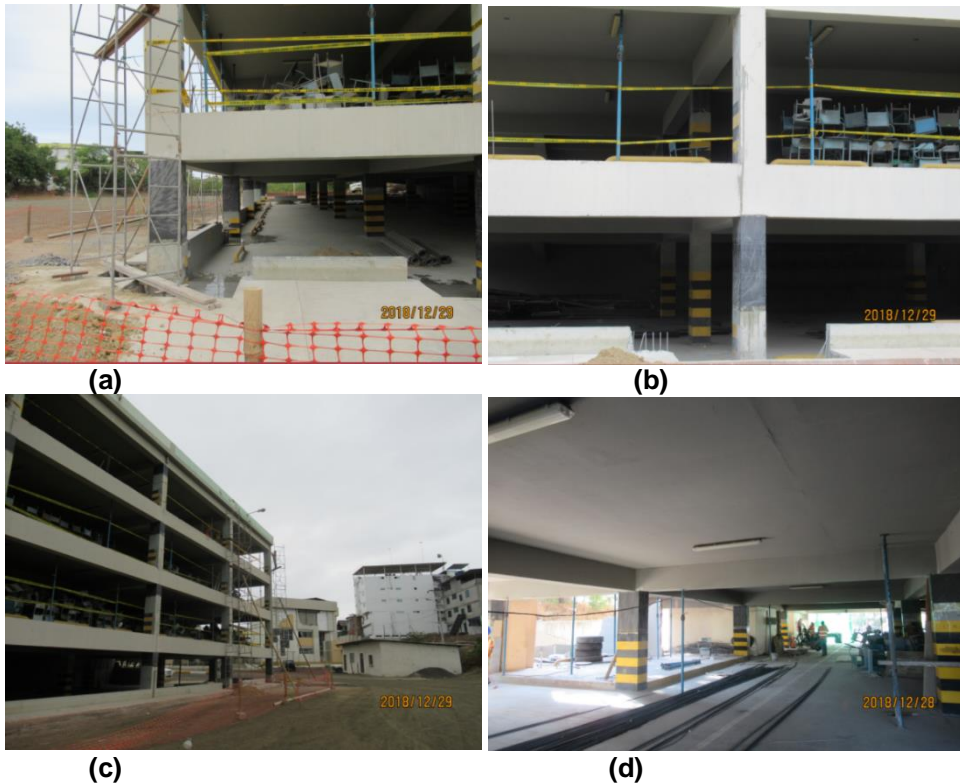
**Figura 18** Reforzamiento de columnas con FRP; a) Columnas del Eje A; b) Columna A2, en el piso 2 se aprecia una mancha y es el epóxido que salió por ese lado cuando inyectaban en sentido ortogonal; c) Preparación de superficie para colocar FRP en columnas de pisos superiores del eje A; d) FRP en columnas interiores de planta baja

No se está confinando en toda su longitud sino en la parte superior de las columnas ya que en ese sitio tuvieron daño a nivel de fisuras (figuras 18 a y c), en

el extremo inferior no se tiene daño. En la figura 18 d, se muestra la colocación de FRP en la parte superior de las columnas.

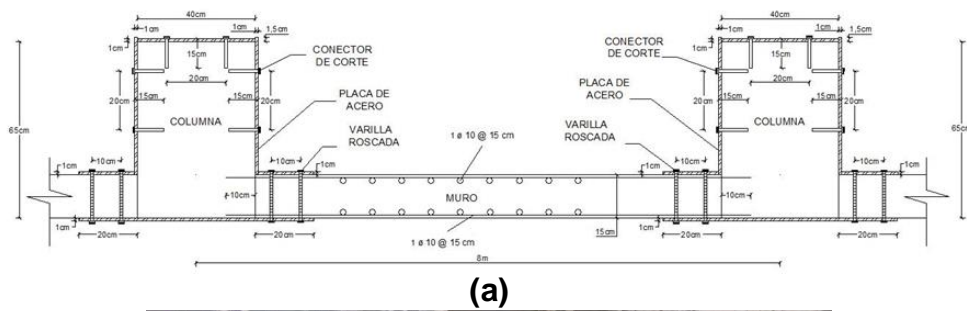
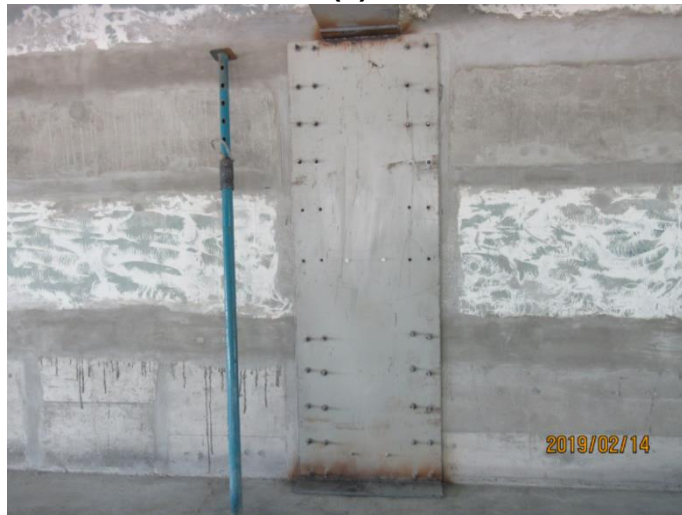
**Figura 19** Encamisado con acero A36 de 1 cm, de espesor en columnas de muro de eje D; a) Columna interiores; b) Mayor seguridad con una placa adicional que va en el muro, el mismo que está sujetado con pernos que pasan de lado a lado (son los pernos que aparecen al lado de columna)

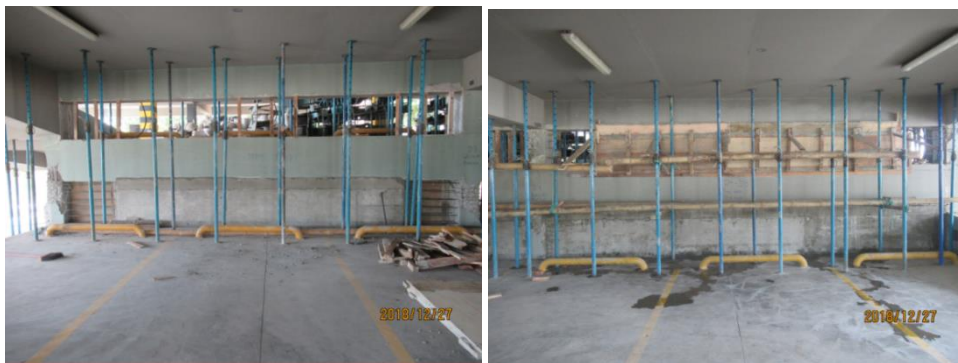
**Figura 20** Proceso constructivo de muros; a) Muro adjunto a columna con mayor daño de estructura de parqueadero D2; b) Muro en la parte simétrica D5. En los dos casos la fundición del muro se hará en dos etapas, la primera hasta una distancia de 1 m, menos de los muros y la segunda se fundirá en este metro.

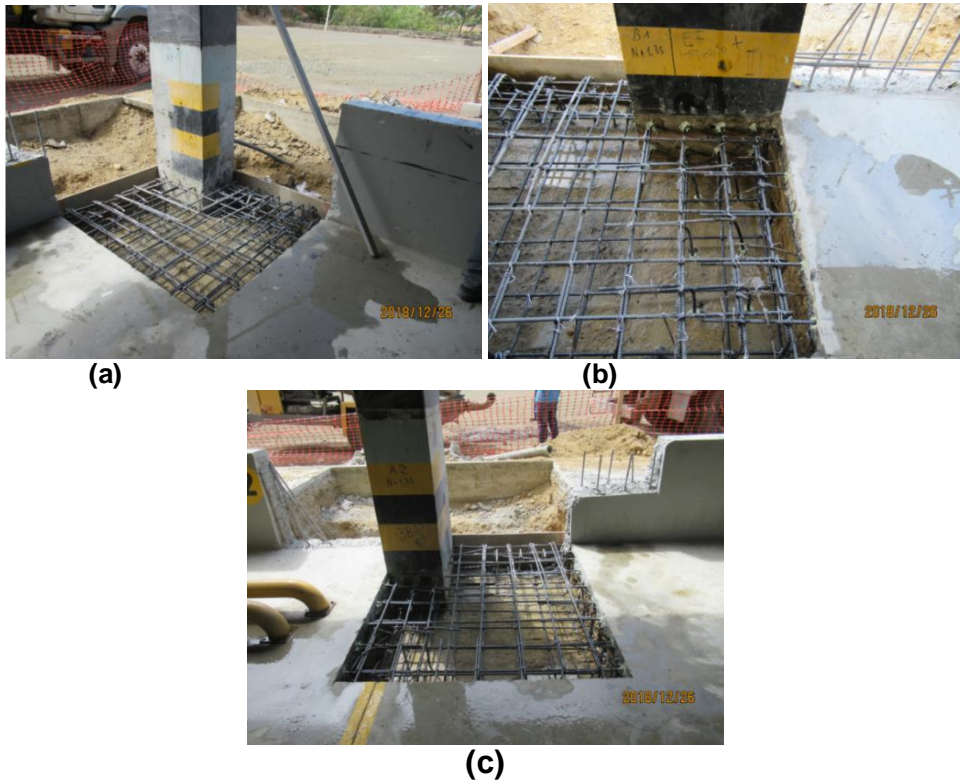
**Figura 21** Vista del armado de la cuarta parte de los plintos a donde llegan las diagonales de acero que no tienen disipadores de energía; a) Plinto A1; b) Plinto B1; c) Plinto A2

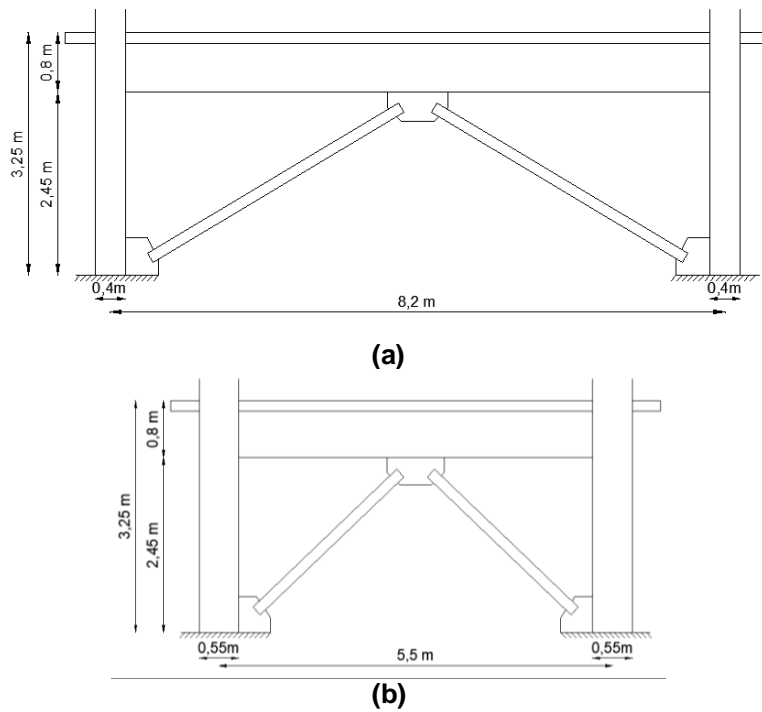
**Figura 22** Diagonales de acero de 250/250/18 mm en la planta baja; a) Diagonales en pórticos A y G; b) Diagonales en pórticos 1 y 5. En la figura no aparece el perfil en forma de “C” que va en la parte inferior de la viga de hormigón en la que se suelda la placa Gusset superior.
