## WHAT AN INELASTIC FLAT DERIVA SLIGHTLY HIGHER THAN TWO PERCENT MEANS

Roberto Aguiar<sup>(1,2)</sup>, Fernando Del Castillo<sup>(3)</sup>

## QUE SIGNIFICA UNA DERIVA DE PISO INELÁSTICA LIGERAMENTE SUPERIOR AL DOS POR CIENTO

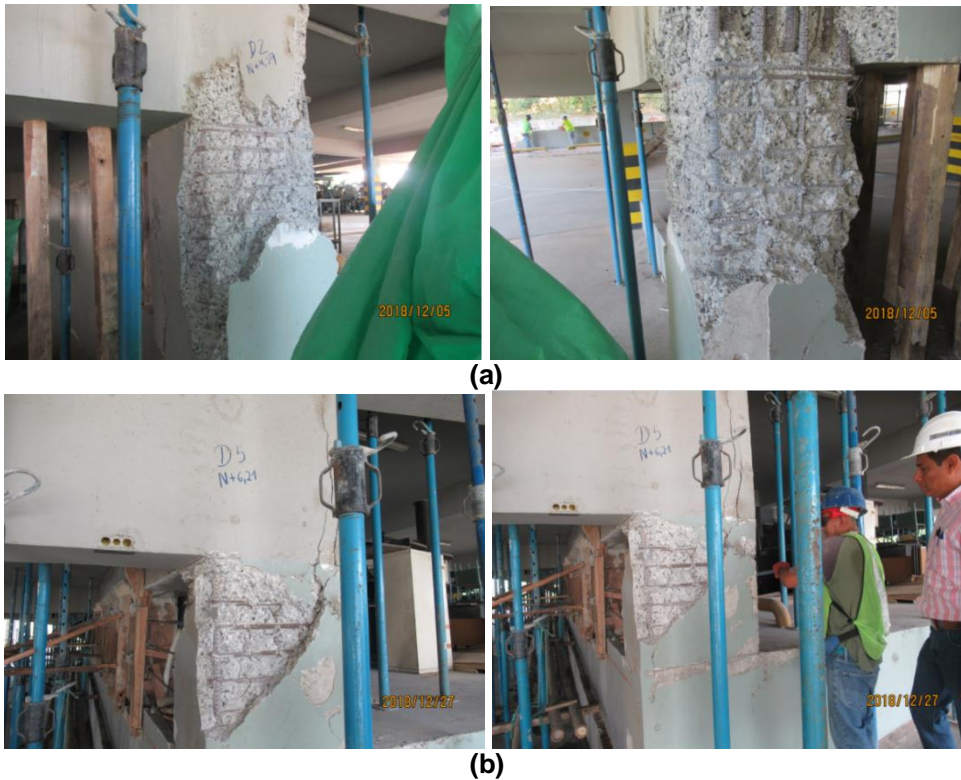
Las columnas que más daño sufrieron fue la D2, en el nivel 4.59 y la D5 en el nivel 6.24, las dos se hallan en el segundo piso, la diferencia de los niveles se debe a la diferencia de altura de la losa en un piso, por la forma del parquadero.

Estas dos columnas tienen muy marcado el problema de **columna-corta**, el mismo que se observa en la figura 2 a, para el caso de la columna D2 y en la figura 2 b, para la columna D5.

En el siguiente apartado se verá que la **deriva de piso** de la columna D2 en el nivel 4.59 fue de **2.30%** ante el espectro N-S, obtenido en Manta del terremoto de 2016. Para esta deriva de piso, el estado en que quedó la columna fue el siguiente: i) **Pérdida del recubrimiento de 5 cm**, de espesor en un área considerable, ver figura 2 a; ii) **Numerosas fisuras de menos de 0.5 mm, de espesor y entre 20 y 30 cm, de longitud**. Todas estas se encuentran dentro del núcleo de hormigón; iii) Ligeras deformación de armadura longitudinal, que se la ve solo si se mira con detenimiento. Es probable que en la construcción inicial las varillas no colocaron en forma perfectamente vertical.

**Figura 2** Columnas con derivas de piso inelásticas, ligeramente inferiores al 2%;  
a) Columna D2 Nivel 4.59; b) Columna D5 Nivel 6.21

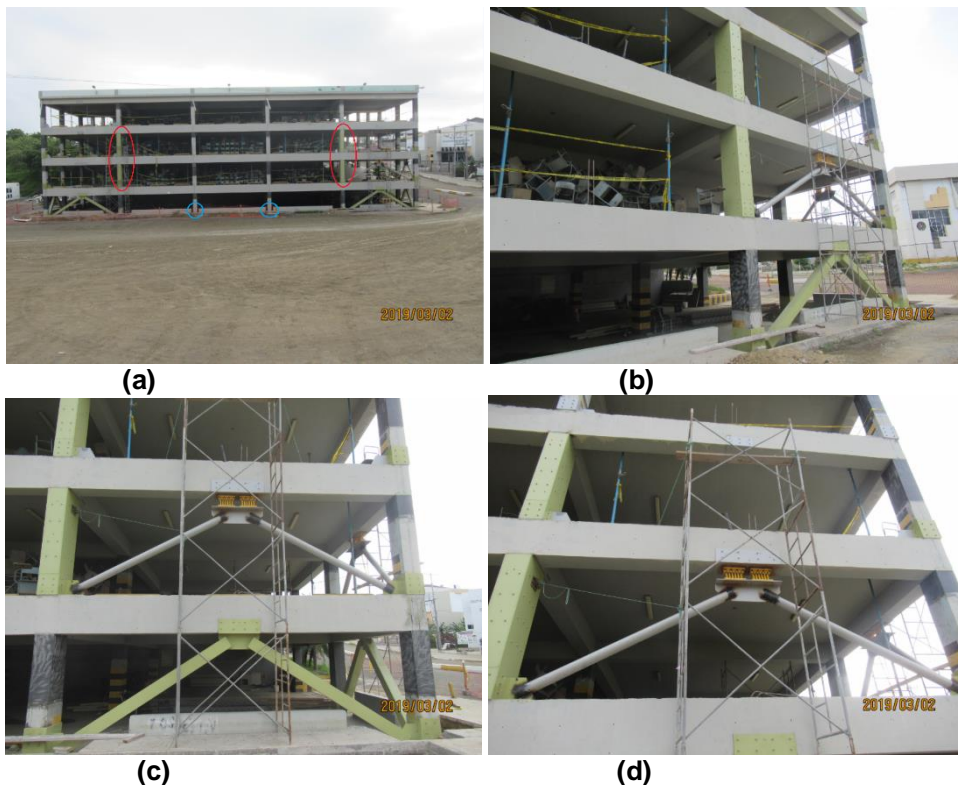
**Figura 5** Vista del Pórtico A; a) En rojo se ve las columnas encamisadas con acero del Pórtico 2 y 5; en azul se observa el desacoplamiento de las columnas a los muros perimetrales; b) Encamisado con acero de 10 mm, de espesor de columna de Pórtico 5; c) Reforzamiento con diagonales de acero en Primer Piso y con 2 Disipadores TADAS sobre contravientos circulares en segundo piso; d) Disipadores TADAS sobre contravientos de acero

En la figura 5 se presenta una vista del Pórtico A; los Pórticos 2 y 5 son perpendiculares a este pórtico cuyas columnas exteriores son la segunda y la quinta. En el primer piso se colocaron diagonales de acero de 250/250/18 mm; en las cuatro esquinas de la estructura, en cada esquina se colocaron diagonales en los pórticos en los dos sentidos.

En la figura 5 a, se observan estas diagonales en forma de “V” invertida en el Pórtico A, con un poco de dificultad se ven las diagonales en los Pórticos 1 y 6. Pero en la figura 5 c, se observan estas diagonales en los Pórticos A y 6. De tal forma que se colocaron diagonales en las cuatro esquinas de la estructura, en el primer piso, con esto se rigidizó notablemente ese piso y en un futuro terremoto va a tener desplazamientos laterales muy pequeños en el primer piso, en los dos

En el segundo piso, nuevamente en las cuatro esquinas se van a colocar dos disipadores de energía TADAS sobre contravientos de acero circulares de 6" de diámetro y 11 mm de espesor; en la figura 5 c, se ven los dos disipadores en los Pórticos A y 6; tal vez con más claridad se aprecian en la figura 5 d.

Pero el título del apartado es mostrar el reforzamiento de los Pórticos 2 y 5, en el primer piso solo quedan con el encamisado de FRP debido a que las derivas de este piso fueron bajas pero en los pisos 2 y 3 se tuvieron derivas de piso altas, por lo que se encamisó con acero de 10 mm, de espesor las columnas que se muestran dentro de una curva de rojo en la figura 5 a. En la figura 5 b, c y d, se nota este encamisado de acero y de paso se observan los pernos de anclaje utilizado

son de 5/8" y de 15 cm de profundidad, con espaciamientos entre 20 y 30 cm, en los dos sentidos.

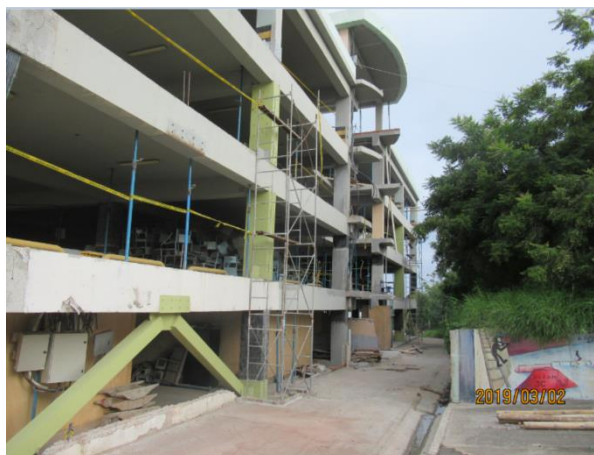
**Figura 6** Vista del Pórtico G, y columnas encamisadas con FRP en el primer piso y acero en segundo piso y tercer piso.

Por cierto la parte de la mitad que aparece en la figura 6 corresponde al sitio donde se encontraba la grada exterior se aprecia que tiene una forma curva, luego la mampostería tenía esa forma, para esa geometría era de esperarse que se rompa la mampostería por el impacto de la grada.

Desde luego que la grada tuvo daño estructural pero al ver el conjunto grada-mampostería el daño se veía de grandes dimensiones, para que se haya decidido derrocar. Ahora en ese sitio se piensa construir una nueva grada con un puente en el último piso para comunicarse con otros bloques estructurales que se construirán a la derecha del Ex Parquedero sobre una pequeña colina.

En la figura 6 se indica las columnas del Pórtico 2 y 5 que dan al Pórtico G. Nuevamente se ve que las columnas del segundo y tercer piso fueron encamisadas con acero A36 de 10 mm, de espesor y en las columnas del primer piso con FRP. No se piense que el segundo piso tiene mayor rigidez que el primer piso. Esto no es así por las mayores dimensiones de las diagonales de acero conformadas por perfiles rectangulares en el primer piso; en los pisos superiores las diagonales son perfiles circulares, cuyas dimensiones han sido ya indicadas.

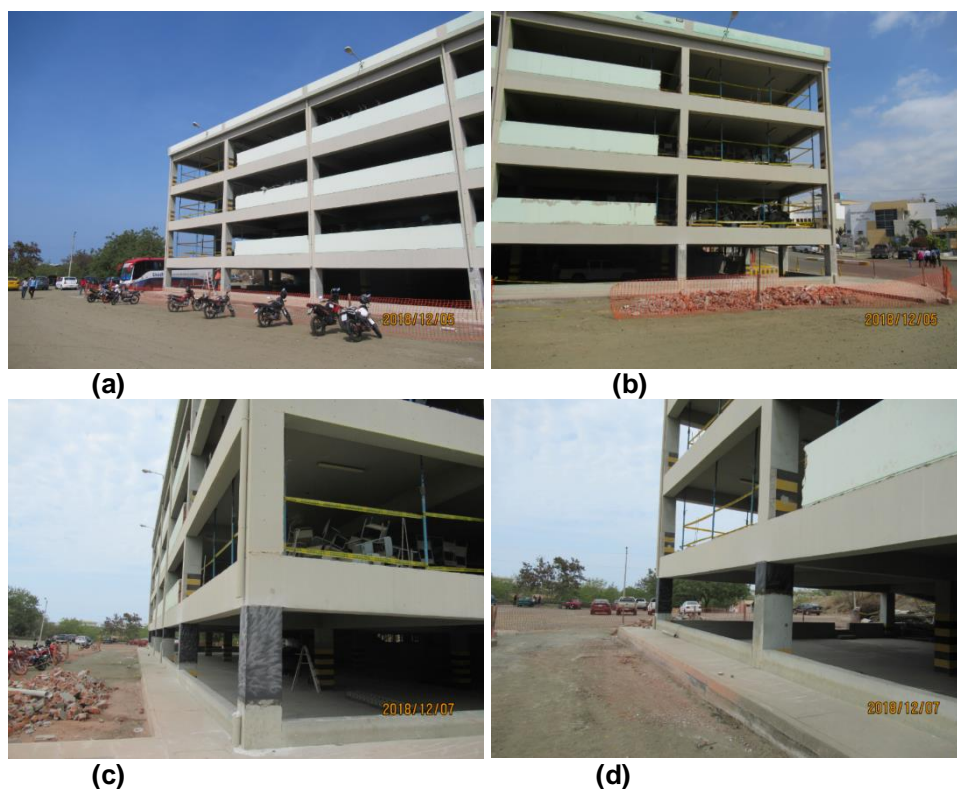
Las fotografías de la figura 7 corresponden al Pórtico A, interesa ver como quedaron las columnas después del terremoto y para ello que mejor que mostrar las fotos que se tomaron al inicio del reforzamiento, en diciembre de 2018, a los 32 meses del terremoto de abril de 2016, en que se tuvieron numerosas réplicas muy fuertes con el agravante de que nunca se colocó puntales en la estructura.

**Figura 7** Columnas del Pórtico A, al inicio del reforzamiento. El segundo eje de columnas corresponde de figuras a, b, corresponden al Pórtico 2 y 5; c) Vista lateral de las columnas de Pórtico 5; d) Vista lateral de columnas de Pórtico 2.

Otro aspecto a considerar es que en algunas de ellas ya se han colocado las boquillas para las inyecciones de resina epóxica. Sin embargo de todo ello no se aprecia un daño que pueda decirse que es considerable, solo se ven fisuras y esto es fundamental que el lector tenga presente ya que muchas veces se ven esas fisuras y se piensa que solo son a nivel de recubrimiento y no se les presta atención. Que error más grande que se comete ya que tienen daño, con lo que disminuye su capacidad sísmica.

daño como pérdida de recubrimiento, peor aún que se vea la armadura. No se dio esto, lo que se tuvo fueron fisuras de menos de 1 mm, de espesor.

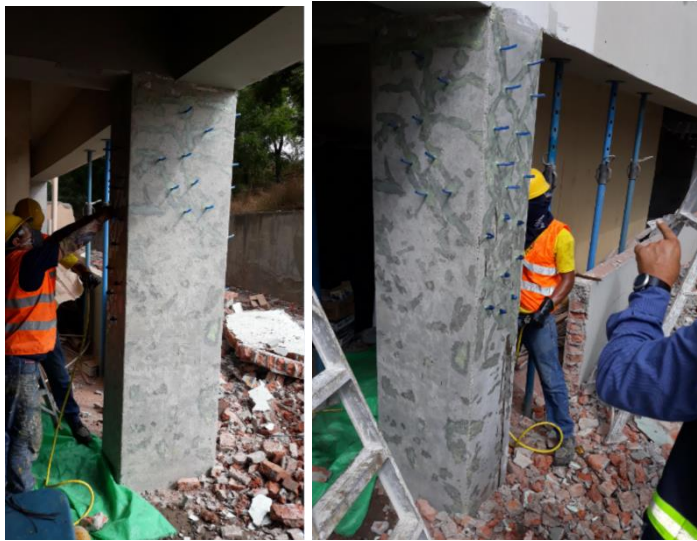
**Figura 8** Inyecciones de resina epóxica en columna G5, Nivel 2.97 se empleó 3 Kg

En la columna G5, indicada en la figura 8, se inyectó resina en una cara y salía en la otra por eso en la fotografía de la derecha aparece en la parte inferior la resina que salió.

En la figura 8, se presenta la columna G5, en el nivel 2.97, donde se empleó 3 Kg, de resina (Ver Tabla 1) Antes de continuar es importante destacar que la gente encargada de las inyecciones primero agrandan un poco más las fisuras, colocan las boquillas y rellenan los sitios entre boquillas para que el material que se inyecta no salga por esos sitios. Con todo esto interesa ver en la figura 7 que no hay un

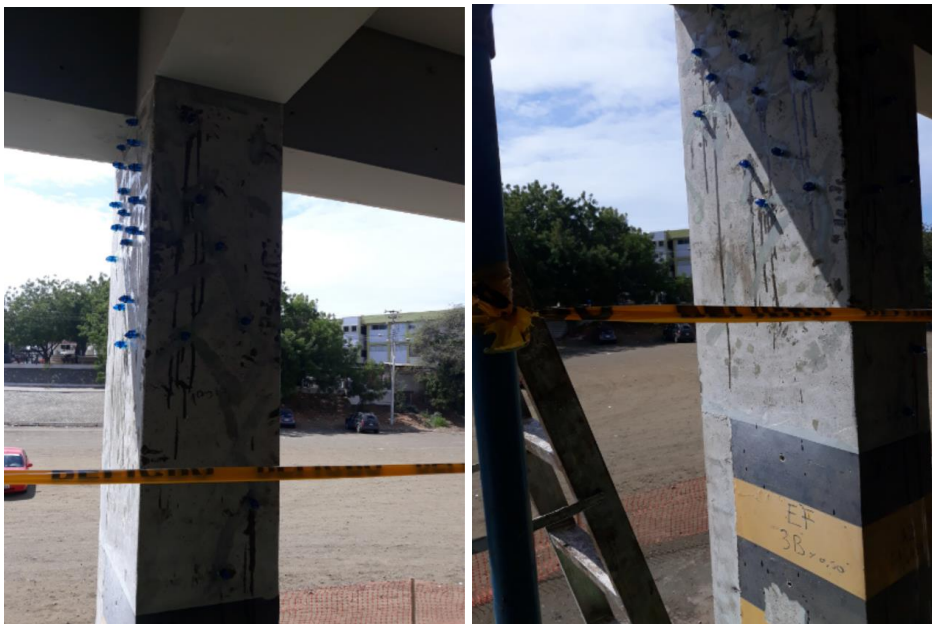
**Figura 9** Inyecciones de resina epóxica en columna A2, Nivel 4.59 se empleó 2 Kg

En la columna A2, Nivel 4.59 se tenía preparadas 3 caras para inyectar la resina, no se preparó la cuarta cara porque se suponía que las fisuras eran muy

finas pero al inyectar la resina empezó a salir el material por la cara que no prepararon. En esta columna se utilizó en total 2 Kg, de resina epóxica y las fotografías son las indicadas en la figura 9. Nótese la gran cantidad de material desperdiciado.
