STRUCTURAL REINFORCEMENT WITH WALLS OF CUT, OF BUILDING OF THE FACULTY OF PHILOSOPHY AND LETTERS OF THE TECHNICAL UNIVERSITY OF MANABÍ.

Jorge Palacios, Marcos Zevallos, Lincoln García, Carlos Villacreses y Edgar Menéndez.

It presents the first stage of the reinforcement and its most relevant aspects, the Building of Philosophy and Letters of the Technical University of Manabí, which was affected by the earthquake of April 16, 2016, which had a Magnitude of 7.8 on the scale of Richter.

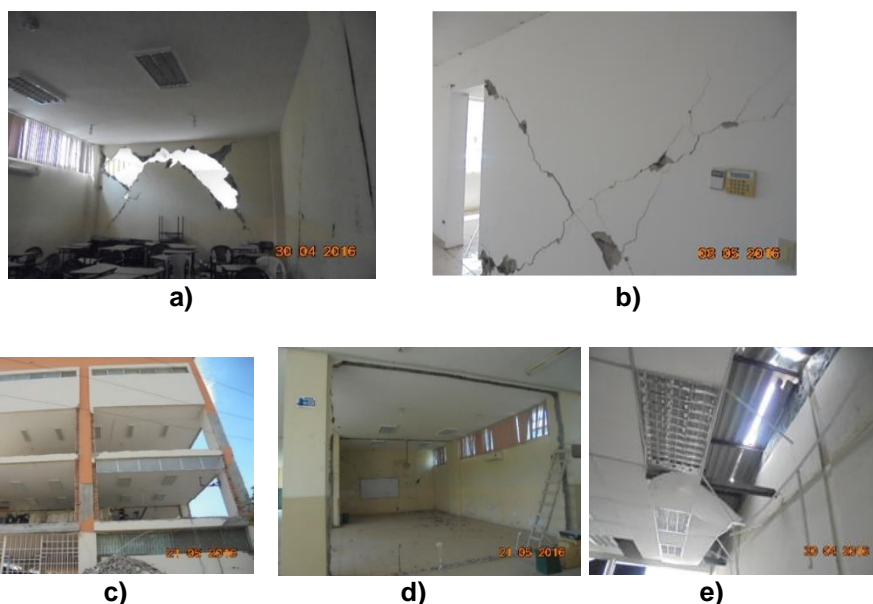
exteriores, en todos los cinco niveles del edificio, en la figura 3a, y 3b, se muestran los grandes daños sufridos en las paredes, en las figuras 3c y 3d, se muestran algunos tramos de paredes exteriores, que tuvieron que ser derrocados por el peligro que presentaban para la seguridad del personal de Docentes, Administrativo y de Servicio de la Facultad y en la figura 3e, se muestran los daños ocurridos en el quinto nivel, en la misma se observa los daños muy significativos, ocurridos en el cielo raso, su destrucción es casi total en los diferentes ambientes de este nivel. Cabe notar que, los ventanales y celosías de aluminio y vidrio tuvieron un buen comportamiento durante el sismo y en raros casos algunos vidrios rotos. Aguiar *et al*, (2016,1),

En el edificio de la Facultad de Filosofía, los daños generalizados en mamposterías y cielos rasos, en los diferentes niveles se explican, que esta estructura es muy flexible, la otra causa que también influyó, fue la utilización de bloques de concreto, contruidos con materiales de piedra pómez, bloques no recomendados en la construcción de paredes y como también la mala práctica constructiva tradicional de construir paredes sin confinamiento y solamente chicoteadas en sus extremos, fundidos en las columnas, pero esto no constituye ningún confinamiento.

Figura 3 a) Daño en pared eje 1, nivel 2, bloque3; b) Daño en pared eje A, nivel 2, bloque2; c) Demolición de paredes exteriores eje 1, nivel 2 y 3 en bloque3; d) demolición de pared interior en eje 4, nivel 2, bloque2; e) Daño de pafiones, en nivel 5 bloques1,2 y 3.

contrataron la demolición de las paredes que estaban con daños extensivos o que, en gran parte se habían caído y reconstruirlas con material liviano, en este caso se utilizó Gypsum con perfilería de acero, materiales que tienen una gran ventaja con relación a las paredes construidas con los materiales tradicionales. Entre una de las ventajas que se tiene que permite reducir considerablemente el peso de la estructura, otra de las ventajas permite instalar con mucha facilidad las instalaciones Eléctricas, Hidrosanitarias, instalaciones de Voz y Dato y en caso de existir algún daño presta mucha facilidad para desmontar las planchas de Gypsum y proceder a las reparaciones necesarias. Aguiar *et al.* (2016,2).

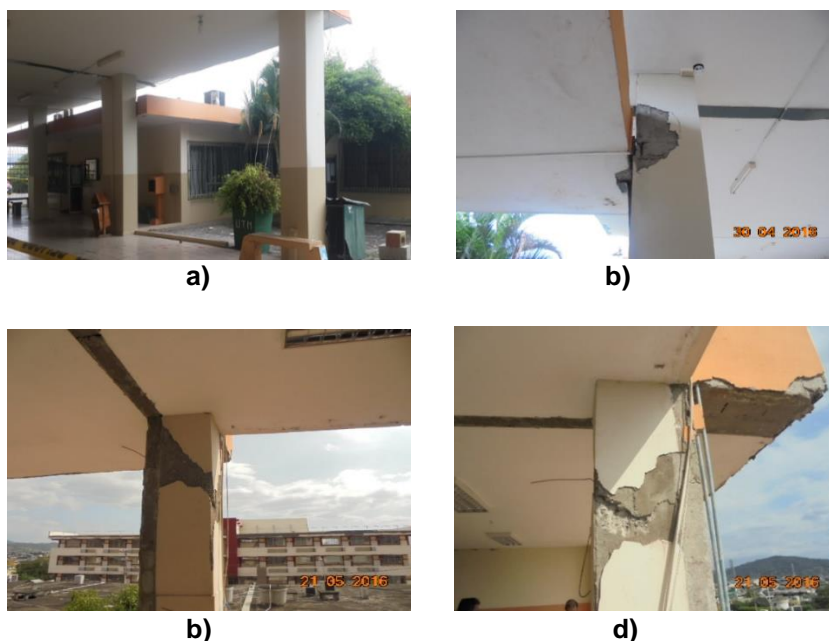
En la figura 4 a) y 4 b), se muestran los daños ocasionados en las dos columnas extremas del bloque central 2, en la planta baja que están ubicadas sobre el eje longitudinal (B), en la misma que se observa que los bordes de la losa de los bloques 4 y 5, al estar en un nivel más bajo que la losa del primer piso, las columnas que pegan con el edificio, con el movimiento golpean con la parte superior de las columnas causando los daños anotados.

En los bloques izquierdo, central y derecho, cuatro columnas entraron en el rango no lineal, produciéndose fallas ocultas, que al removerse los enlucidos se pueden observar fisuras de consideración, esto ocurrió en el primer nivel y en el segundo nivel que es el piso donde se produjeron las mayores derivas de piso. Estos se muestran en las figuras 4 c) y 4 d).

Figura 4 a) y b) Daño en columnas del eje B, entre los ejes 1 y 4, en el nivel 1; c) Daño de columna entre los ejes B y 2, en el nivel 1y 2.

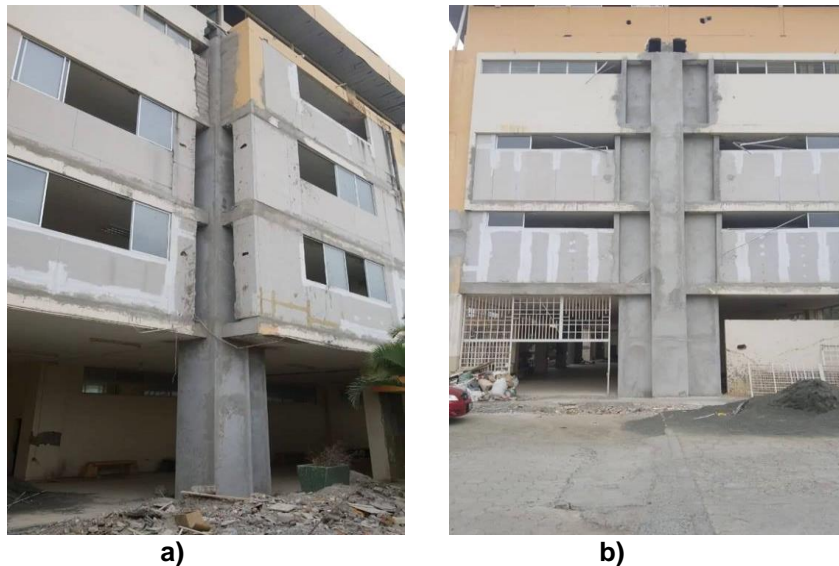
Figura 5 a) y b) Reconstrucción de paredes en los niveles 2 y 3 con Gypsum.

Cabe hacer notar que, aunque las recomendaciones indican que deben cambiarse todas las paredes de los tres bloques, solo se reconstruyeron las que estaban dañadas, tal como se muestran en las figuras, 5 a) y 5 b), como se puede observar solo en los niveles 2 y 3 se reconstruyeron con material de Gypsum.

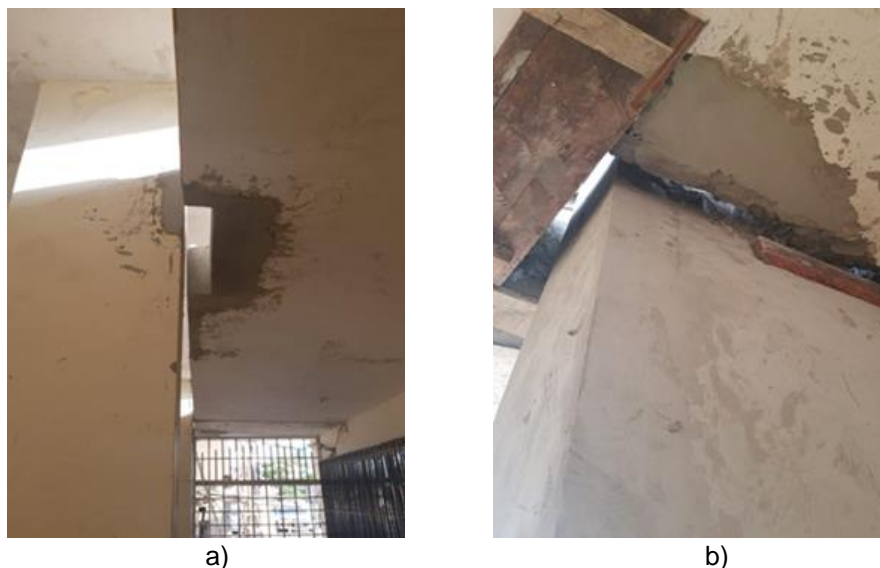
Figura 6 a) y b) Picado de bordes de losas en zonas de impacto con columnas.

Las acciones para la reparación de las columnas, que fueron impactadas por el borde de la losa del bloque de un piso, se describen a continuación: se picó la losa en las zonas de impacto con las columnas en aproximadamente 15 cm,

con una longitud que cubra el ancho de la columna más 15 cm, a cada lado, de tal manera que cuando se produzca algún movimiento sísmico, los bloques de la edificación no se golpeen.

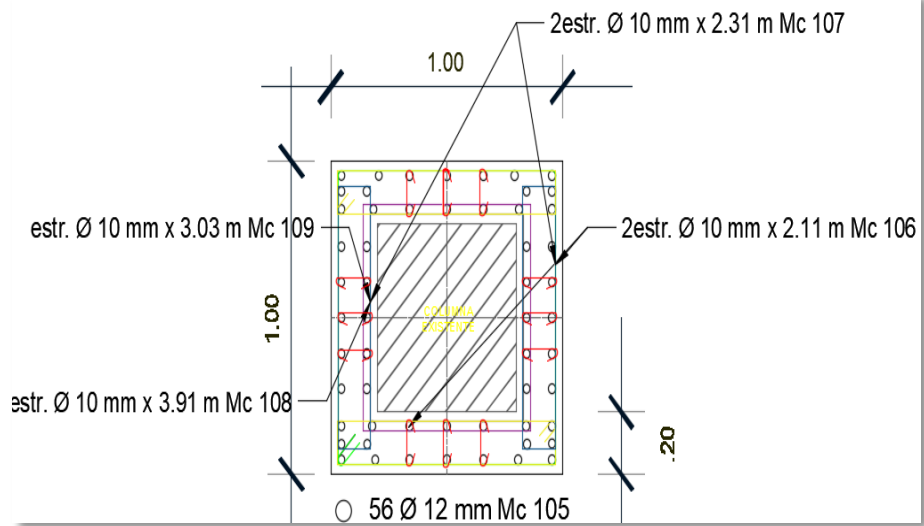
Figura 7 Detalle del refuerzo de columnas a reforzar.

Primero se reforzó la columna que sufrió daño durante el sismo del 16 A, con un encamisado de concreto reforzado, aumentando la sección de 60/60 cm, a 100/100 cm, es decir se aumentaron 40 cm, por lado. Para el reforzamiento se utilizaron 56 barras de 12 mm, de diámetro y estribos de diámetro igual a 10 mm. Los detalles del armado se muestran en la figura 6. FEMA 306, (1998),

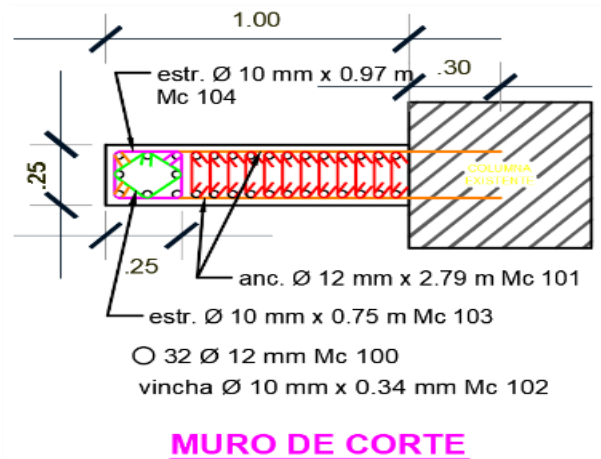
Figura 8 Detalle del refuerzo de los Muros de Corte.

Posteriormente se comenzó con la construcción de los muros de corte, que tienen una dimensión de un metro de largo por 25 cm de ancho, se utilizaron para el refuerzo longitudinal del muro, barras de 12 mm de diámetro y para el refuerzo transversal barras de 10 mm de diámetro, las mismas que se anclaron en la columna introduciéndose 30 cm, empleándose anclaje químico. Además, en el extremo del muro se remató con una columna de 25/25 cm y estribos cerrados de 10 mm de diámetro, y binchas de 10 mm, para amarrar las barras longitudinales. El detalle de este refuerzo se muestra en la figura 7.

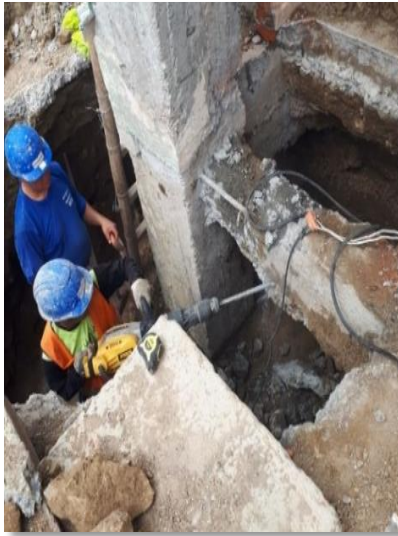
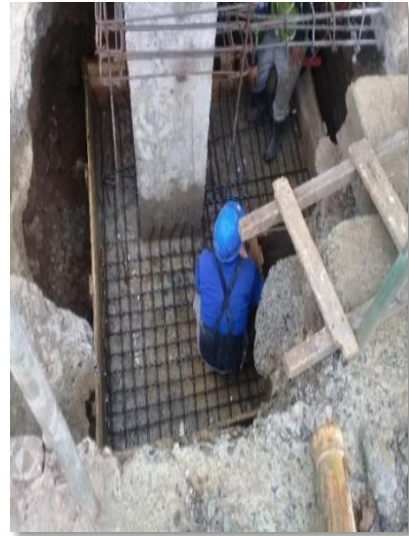
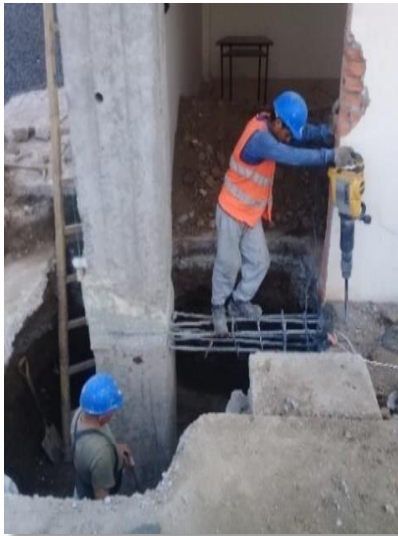
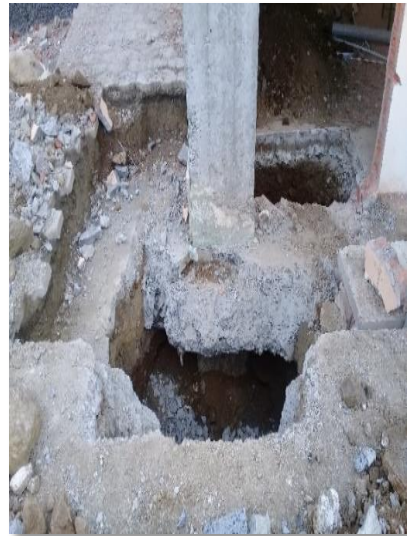
Figura 9 a) y b) Excavación para anclar refuerzos de acero de columnas y muros de corte; c) y d) Demolición de tramos de vigas de amarre, para dar paso a la continuidad del acero longitudinal del muro, y armado del cimiento de refuerzo.

Para anclar el muro a la cimentación, se tuvo que excavar hasta llegar a los cimientos de cada columna y a la vez se reforzó este cimiento, construyendo un nuevo emparrillado de acero, con barras de 14 mm con una separación 20 cm en ambos sentidos, con un espesor del concreto de 30 cm. que a su vez serviría para anclar las barras longitudinales del muro y para dar continuidad a este acero

se demolió el tramo de viga, de amarre del plinto. Estos detalles se muestran en las figuras; 9 a), b), c) y d).

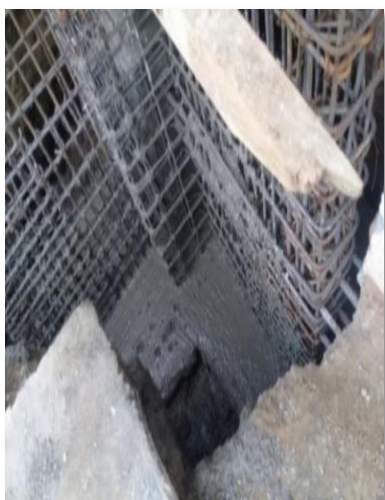
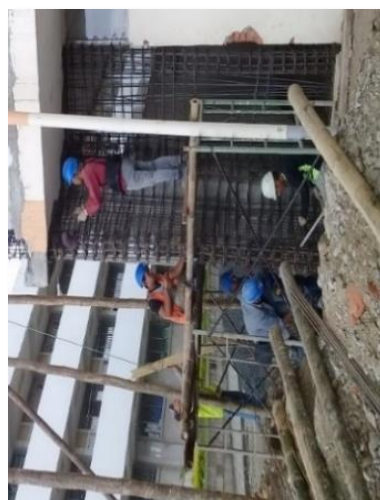
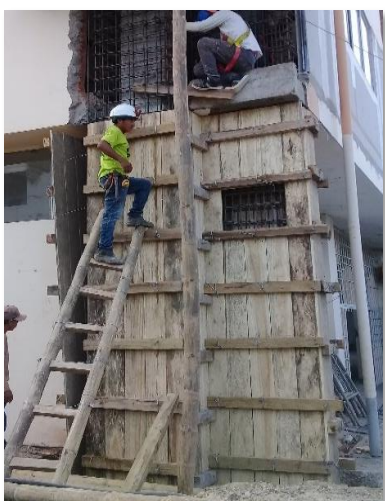
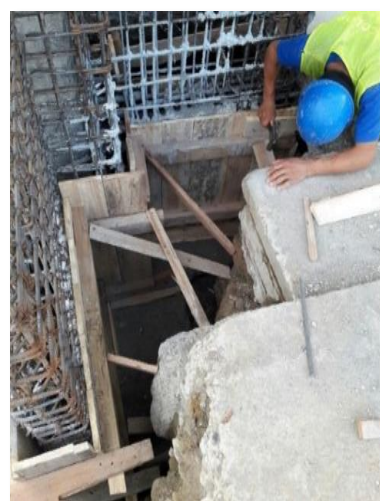
Figura 10 a) y b) armado del acero de refuerzo de columna y del muro de corte; c) y d) armado de encofrados de columna y muro.

Una vez que se realizaron los trabajos de excavación y demolición, se procedió al armado del acero de refuerzo del muro y el anclado del acero transversal en la columna y luego la fundición del plinto de refuerzo y el encofrado hasta el nivel de la losa del piso 1, estos trabajos se muestran en las figuras, 10 a), b), c) y d).

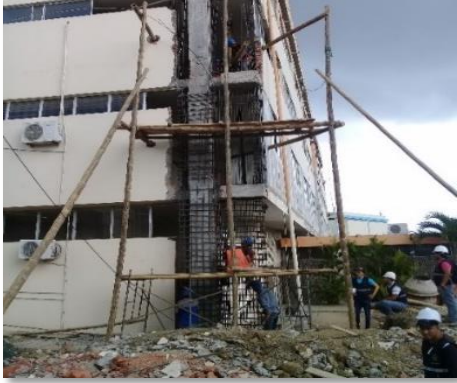
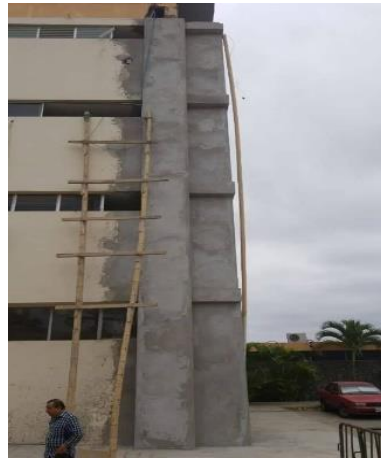
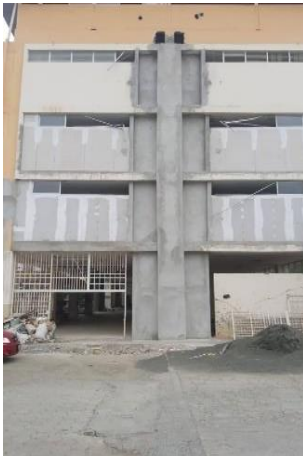
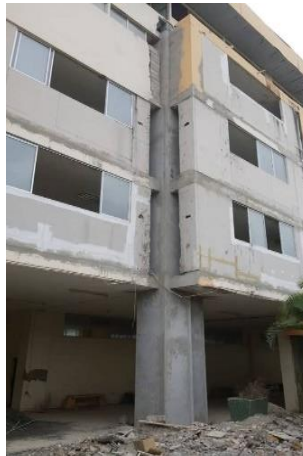
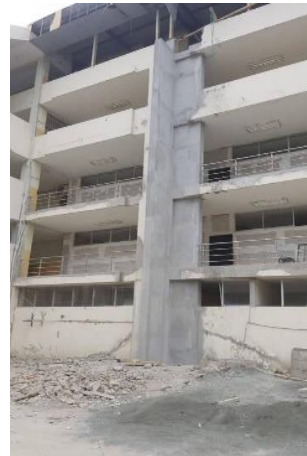
Figura 11 a) Columnas del eje B4 antes de fundir el hormigón; b) Columnas del Eje B4 después de colocar el hormigón; c), se muestra la columna C-1 reforzada, que se encuentra ubicada en el bloque lateral derecho 3, sobre los ejes longitudinal C y el eje transversal 1. La figura 11 b) muestra la columna B-2 ya reforzada, que se encuentra ubicada en el bloque central 2, sobre los ejes B y el eje 2 y la figura 11 e), muestra la columna D-1 también reforzada y terminada, que se encuentra ubicada en el bloque izquierdo 1, entre los ejes D y el eje 1.

las siguientes figuras muestran como quedaron estos muros y la columna que se tomó de muestra para indicar este proceso. En la figura 11 a) se muestra la columna B-4 del bloque lateral izquierdo cuando se la iba a intervenir y en la figura 11 b) se muestra terminado el reforzamiento.
