STRUCTURAL DAMAGE IN HOUSING AND APARTMENT BUILDINGS LOCATED IN THE SOUTHEAST OF MEXICO DUE TO THE SEPTEMBER 7TH, 2017 TEHUANTEPEC EARTHQUAKE, $M_W=8.2$

Typical observed damage patterns during the September 7th 2017 Tehuantepec earthquake ($M_w=8.2$) in masonry houses and apartment buildings located in Chiapas and Oaxaca states of Mexico are presented in this paper. The origin, causes, and effects of the observed damage are commented.

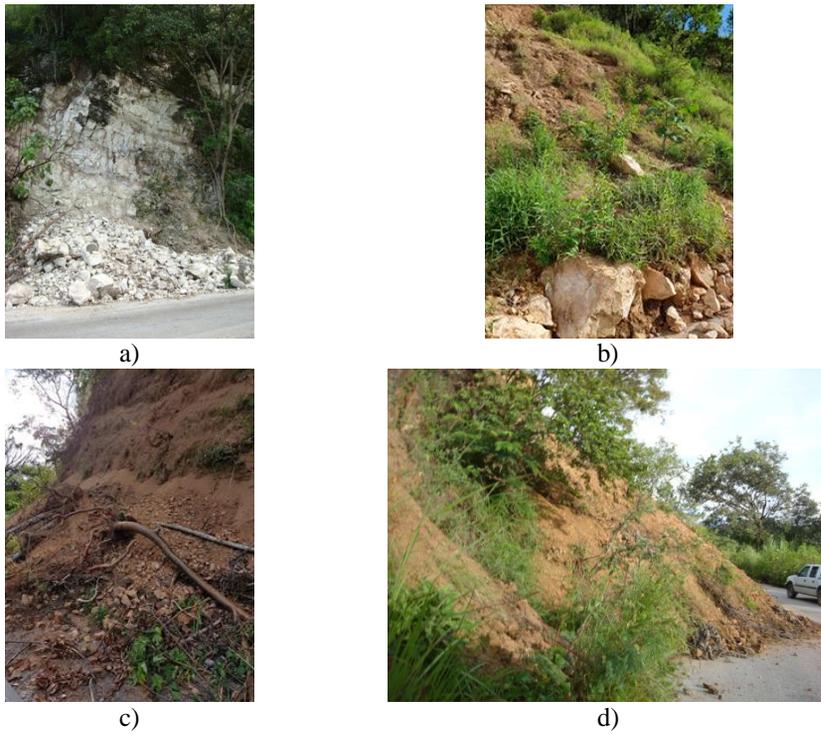
Figura 6 Deslaves en laderas de las carreteras que conectan a Tuxtla Gutiérrez y Guadalupe Victoria y a Villaflores y Tonalá (b, c, d), Chiapas.

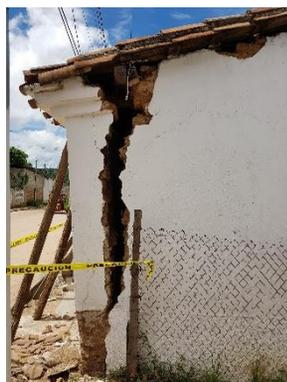
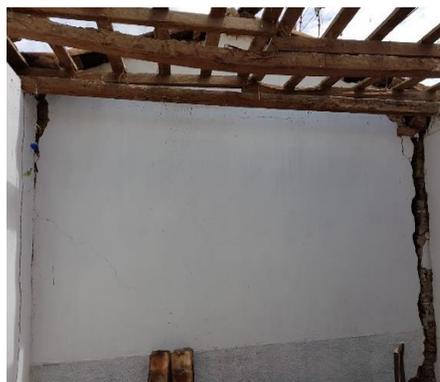
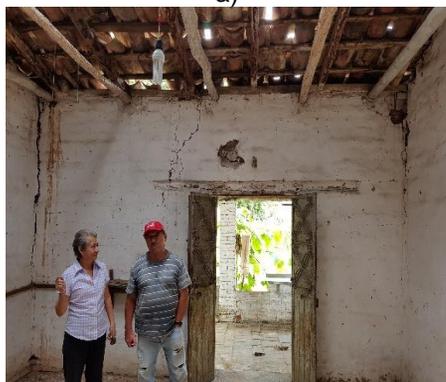
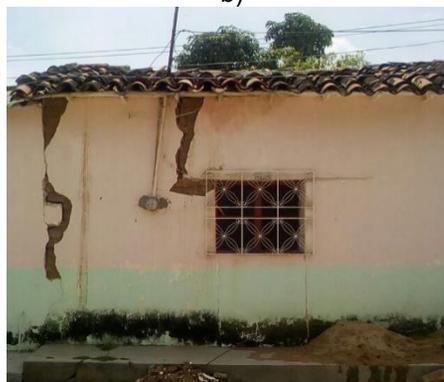
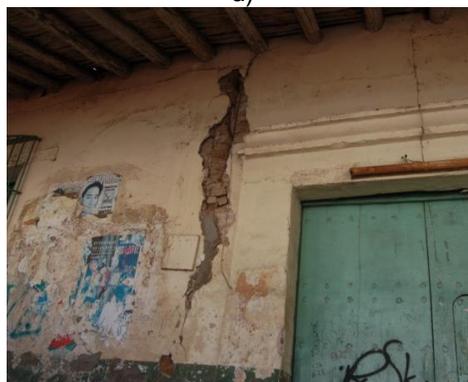
De las figuras 8a-b se observan grietas verticales en las esquinas de los muros, así como volteo de los mismos fuera de su plano. Como se comentó, el daño observado en este tipo de viviendas se debe a la falta de continuidad en el sistema que debe resistir las fuerzas gravitacionales y sísmicas, a la falta de elementos confinantes (dadas y castillos), y a los momentos de volteo fuera del plano que inducen los sistemas de piso flexibles o falta de un diafragma formal por el uso de techos simplemente apoyados en muros comúnmente empleados en estas viviendas (formados usualmente con madera y teja o lámina). Las grietas verticales observadas, que se propagan hacia abajo (figura 8a-b), se deben, en general, al movimiento fuera del plano de los muros (que vibran de forma independiente). Esta grieta vertical origina que el muro quede suelto, sin nada que limite su desplazamiento en sentido perpendicular a su plano (únicamente de forma limitada por el sistema de techumbre ligero), lo que a la postre origina su colapso fuera del plano (figuras

Figura 8 Daños típicos en viviendas de adobe y de mampostería simple en la comunidad Jesús M. Garza (a-c) y en las ciudades de Cintalapa (d), Pijijiapan (e) y Tehuantepec (f).

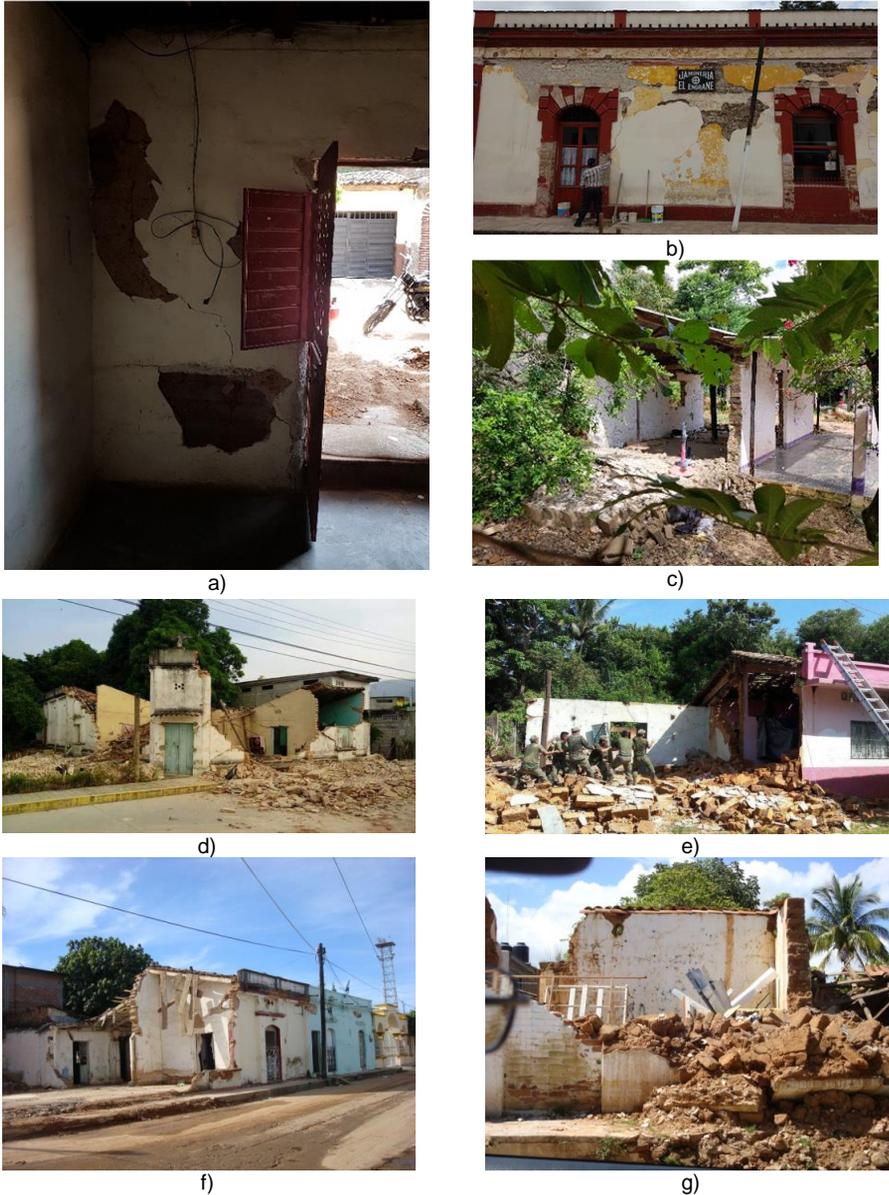
Se observaron además agrietamientos causados por la acción de tensión diagonal en el plano de los muros, los cuales se presentan usualmente en las esquinas superiores o inferiores de las aberturas de puertas y ventanas.

Las grietas se extienden diagonalmente hacia la parte superior o inferior del muro, y se deben al mal o carente confinamiento de dichas aberturas, pues precisamente en esas zonas es donde se desarrolla el plano de tensión diagonal.

Figura 9 Daños por tensión diagonal y colapsos fuera del plano en muros de adobe y mampostería simple de viviendas en: Jesús M. Garza (a), San Cristóbal de la Casas (b), Colonia Rincón viejo de Matías Romero (c), Pijijiapan (d y e), Tonalá (f) y Villaflores (g).

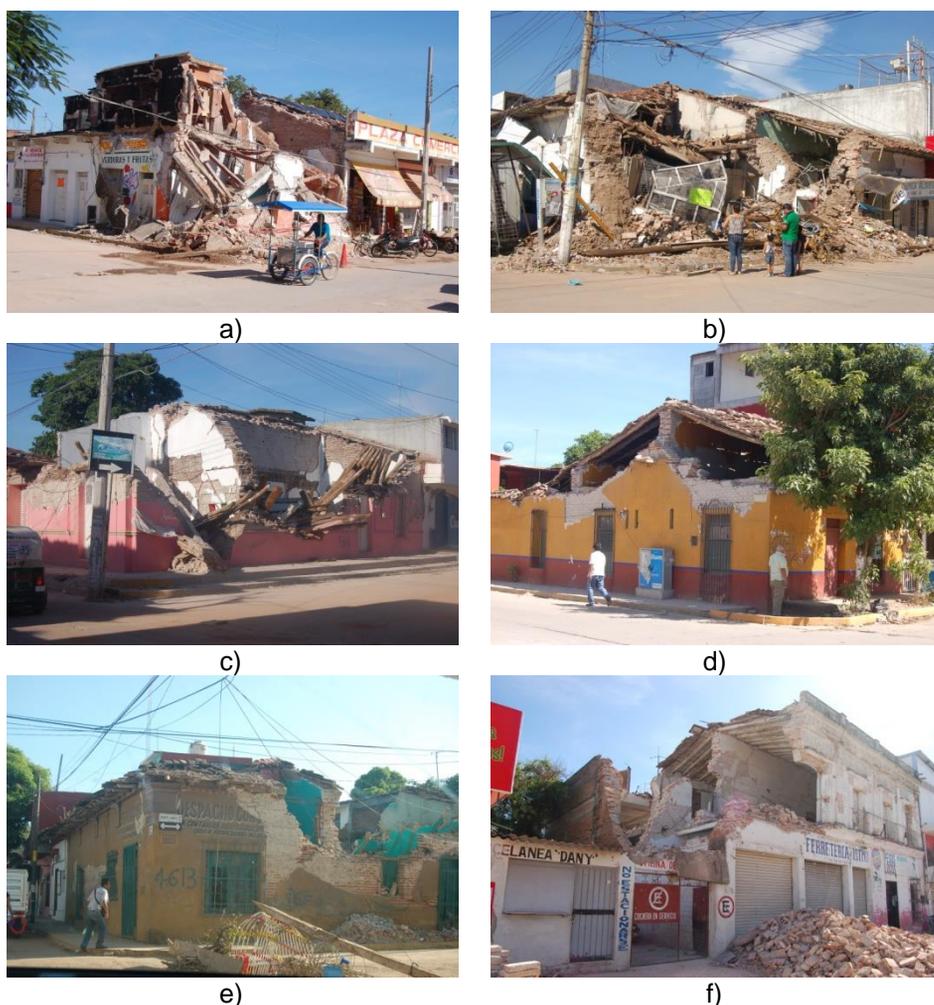
Figura 10 Algunos de los colapsos fuera del plano en muros de adobe o mampostería simple en Juchitán, Oaxaca.

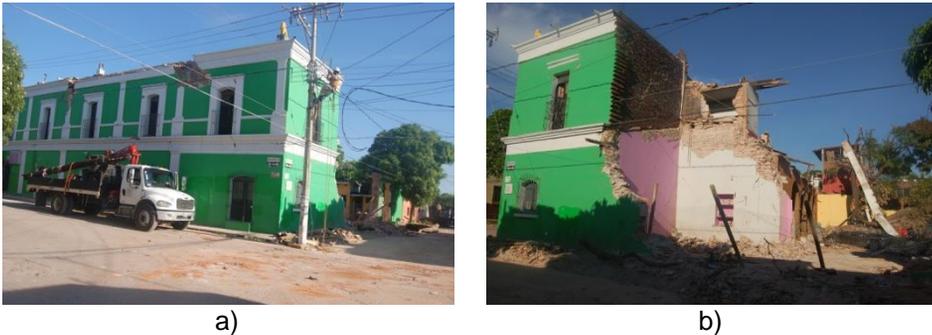
plano (Tena 2010), no importando dónde se encuentren ubicadas en la calle (figura 9). Sin embargo, sí son más vulnerables cuando se encuentran ubicadas en esquina, debido a la excentricidad torsional y a la flexibilidad lateral de las fachadas abiertas. Esto se constató nuevamente en Juchitán, Oaxaca, no importando que las viviendas sean de una construcción modesta (figuras 10a-e), o cuenten con una construcción colonial de calidad (figuras 10f y 11a-b). En estos dos últimos casos se aprecia claramente el impacto que tuvo la flexibilidad del diafragma flexible, compuesto por sistemas de piso de madera.

Figura 11 Colapso parcial fuera del plano de muros adosados de mampostería de ladrillo simple en una casona colonial ubicada en Juchitán, Oaxaca.

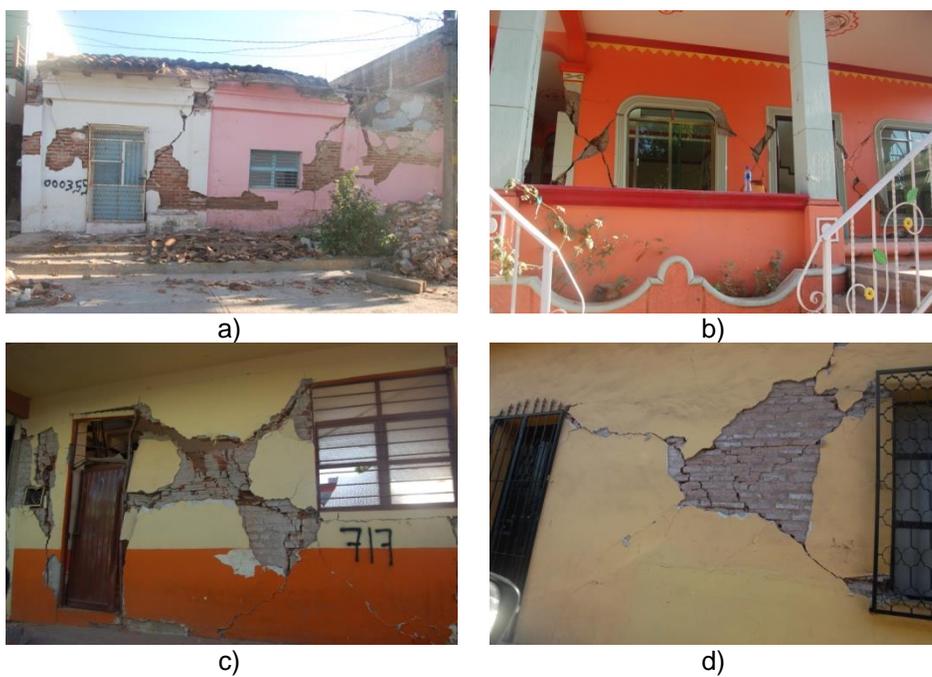
Cabe señalar que no en todos los casos en que las viviendas de mampostería simple contaban con sistemas de piso simplemente apoyados, se presentaron los daños más importantes fuera del plano de los muros exclusivamente, sino que en muchas ocasiones estaban acompañados de severos agrietamientos por tensión diagonal en el plano de los muros (figura 12a). Por supuesto, la grietas severas por tensión diagonal se presentaron en muchos muros entre vanos, ya fueran esbeltos (figura 12b) o relativamente robustos (figuras 12c-d).

Figura 12 Daños por tensión diagonal en el plano de mampostería de ladrillo simple en viviendas de Juchitán, Oaxaca.

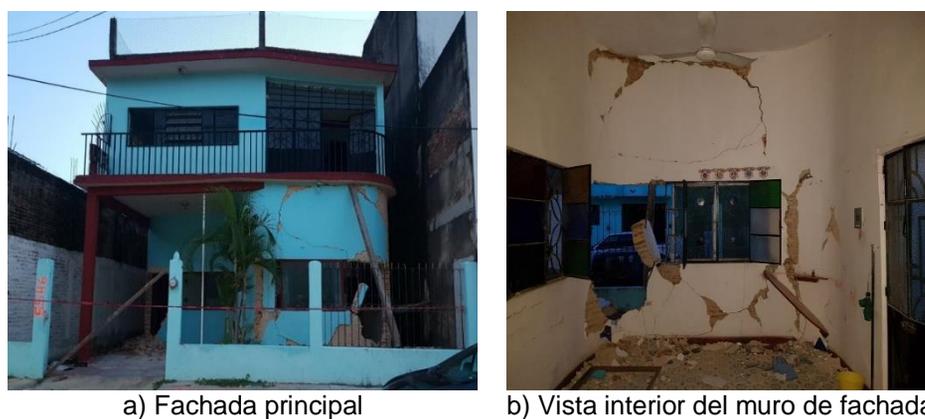
En la figura 13 se muestra una vivienda de dos niveles ubicada en la ciudad de Tonalá, Chiapas. Previo al sismo del 7 de septiembre, era difícil identificar que el sistema constructivo empleado se basa en el uso de mampostería simple. En este caso, el sistema de piso es rígido, compuesto por losas de concreto reforzado. La energía impuesta a la estructura por el movimiento del terreno ocasionó que, al comprimirse, los muros fallaran de forma frágil (literalmente estallaron), tal y como lo atestiguó el propietario, que nos informó que precisamente, durante el sismo, salió cargando a su hija por el muro que explotó en planta baja, y que se observa en la Figura 13b. Como se observa, el tipo de daño es consistente en los muros exteriores e interiores de la vivienda. Por las características de la vivienda y el nivel de daño, se procedería a su demolición. Las imágenes mostradas en la figura 13 muestran claramente la alta vulnerabilidad sísmica de este tipo de sistemas constructivos.

Figura 13 Daños en vivienda de mampostería simple ubicada en la ciudad de Tonalá, Chiapas.

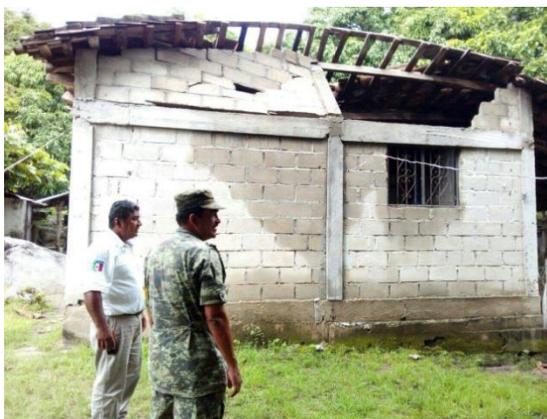
Un caso particularmente interesante se presentó en Pijijiapan, Chiapas, donde se observó la falla de muros confinados fuera de su plano, como consecuencia de que los muros no contaban con arriostramiento lateral, dado que la vivienda contaba con un techo ligero de madera simplemente apoyado sobre los muros (figura 14). También se aprecia la falta de confinamiento en los vanos de ventana, que es desafortunadamente típica.

Figura 14 Volteo de muro de mampostería deficientemente confinada fuera de su plano por la ausencia de soporte lateral, Pijijiapan, Chiapas.

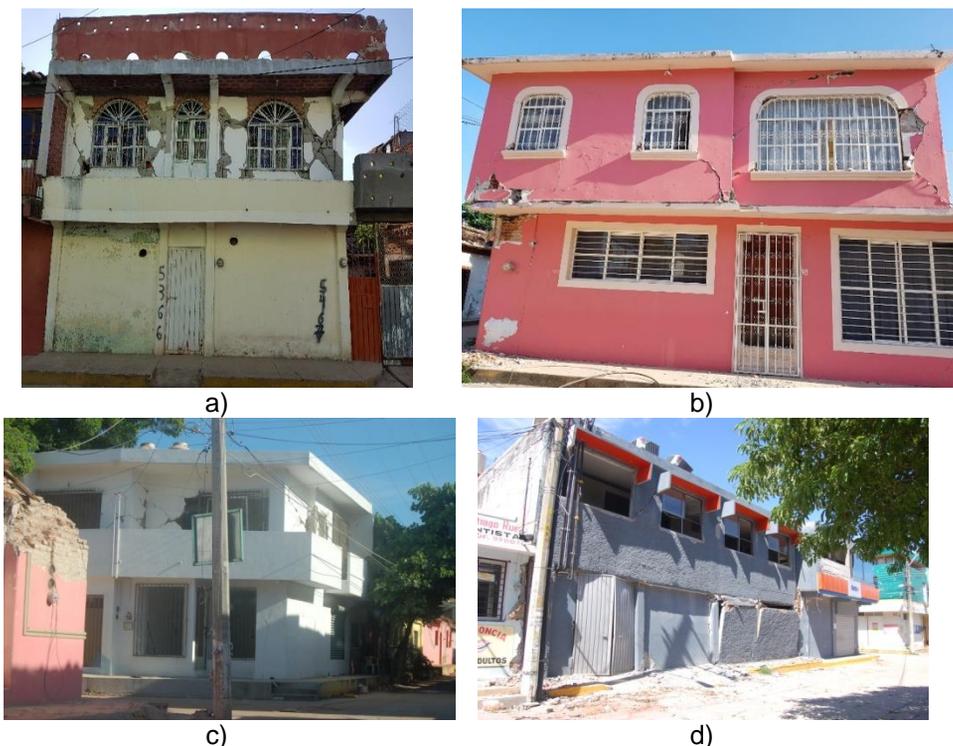
En la figura 15 se muestra un resumen de daños en varias viviendas (casas) de mampostería deficientemente confinadas ubicadas en Juchitán de Zaragoza, Oaxaca. Se observa que las fallas comunes por tensión diagonal en muros (figuras 15a-d), cuya forma en cruz se debe a la naturaleza reversible del sismo, y a pesar de contar con castillos confinantes, su detallado, materiales de construcción y/o proceso constructivo es deficiente. Errores comúnmente observados son: inadecuada separación de estribos y dobleces de ganchos de los mismos a 90° (reduciendo la efectividad para confinar el núcleo de concreto y dar soporte a las barras longitudinales). En la vivienda mostrada en la figura 15b se observó, además, una evidente falta de adherencia entre la losa de concreto de la planta baja y la dala de desplante de los muros de la segunda planta, así como inadecuada conexión entre los castillos y la losa (la cual es directa, pues no existe una dala de cerramiento). Un caso particularmente interesante es el mostrado en la figura 15d, donde además de la falla por tensión diagonal del murete entre ventanas del segundo piso, dos muros en planta baja casi fallan totalmente fuera de su plano, como

consecuencia de haberse construido como muros diafragma y no haberse restringido su potencial volteo de manera efectiva, conectándolos por medio de ángulos al sistema de piso, como se recomienda, por ejemplo, en las NTCM-04 (2004).

Figura 15 Daños observados en viviendas de mampostería deficientemente confinadas, ocasionados por diferentes errores de diseño/constructivos en Juchitán, Oaxaca.

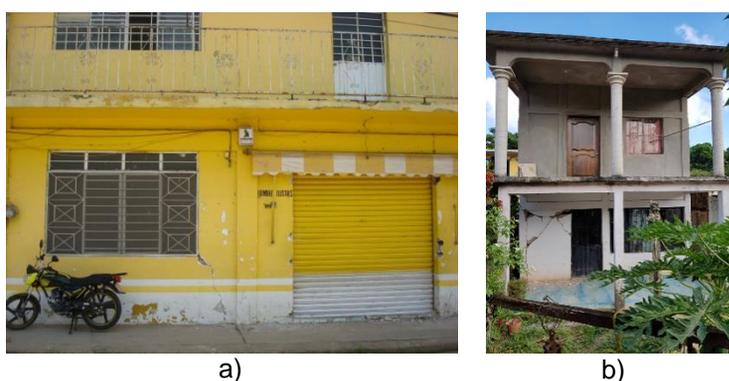
Figura 16 Daños observados en viviendas de mampostería deficientemente confinadas en Matías Romero, Oaxaca.

fueron notablemente menores que en Juchitán, por ejemplo, en Matías Romero, Oaxaca (figura 16). En la figura 16a se aprecia el agrietamiento por tensión diagonal en la vecindad de una abertura de ventana grande sin confinar. En la figura 16b se presente el caso más interesante, donde se aprecia que el agrietamiento en tensión diagonal en planta baja es consecuencia de la ausencia de un castillo que confine la abertura de la puerta, pues paradójicamente, si existe un castillo confinante en esa zona en la puerta del nivel superior, donde no se presentó daño.

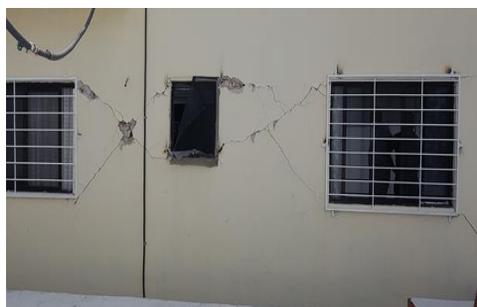
En las figuras 17 y 18 se muestran los daños observados en diferentes casas habitación ubicadas las ciudades de Tuxtla Gutiérrez y Berriozábal, ambas del estado de Chiapas. En este caso, la vivienda mostrada en la figura 17 contaba con un diseño arquitectónico, pero no con un diseño ingenieril. La casa habitación, de tres niveles, presentó daños de consideración en prácticamente todos los muros del segundo nivel, asociado a un inadecuado confinamiento de la mampostería dado que los vanos de puertas y ventanas no estaban delimitados por castillos y dadas (figura 17b). Se observó carencia de elementos de confinamiento, no únicamente en las aberturas de puertas y ventanas, sino también en muros largos, excediendo las recomendaciones normativas para estos casos. Este defecto es común en la vivienda de autoconstrucción, aún la de clase media y media alta (con participación de arquitecto inclusive), como se ha observado en otros sismos en México (por ejemplo, Alcocer *et al.* 1997, Reyes *et al.* 2006, Tena 2011, Tena *et al.* 2014).

Figura 17 Daños por inadecuado confinamiento en casa habitación ubicada en la colonia Terán de Tuxtla Gutiérrez, Chiapas.

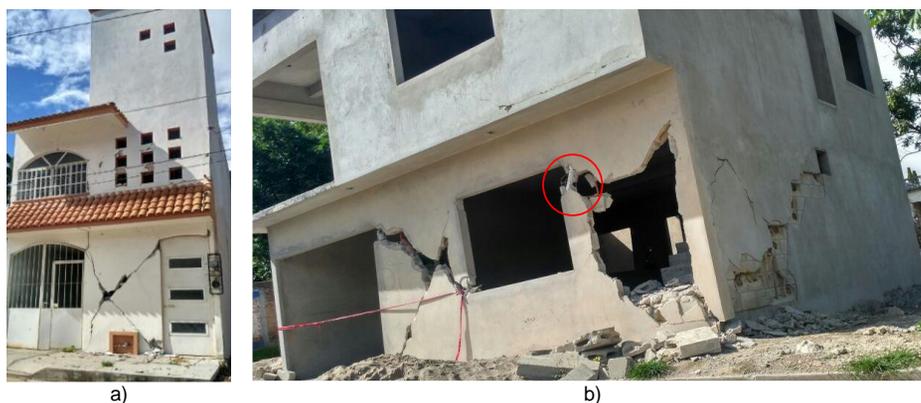
En las viviendas mostradas en la figura 18 se presentaron daños estructurales graves en los muros de fachada de la planta baja por tensión diagonal. Lo anterior se debe nuevamente al inadecuado/carente confinamiento de las aberturas de vanos, así como al inadecuado detallado de los elementos cortos ubicados en la segunda planta, localizados en las aberturas del cubo de escaleras (figura 18a). De la figura 18b se observa claramente que, debido a la práctica de alojar las instalaciones sanitarias en los elementos estructurales de confinamiento (castillos), se reduce significativamente el área de los mismos, produciendo un pobre desempeño de la mampostería, la cual además, se elabora empleando piezas (en este caso, bloques huecos de concreto) que usualmente no cuentan con control de calidad adecuado (Ruiz y Aguilar 2006).

Figura 18 Daños en viviendas ubicadas en la ciudad de Berriozábal, Chiapas.

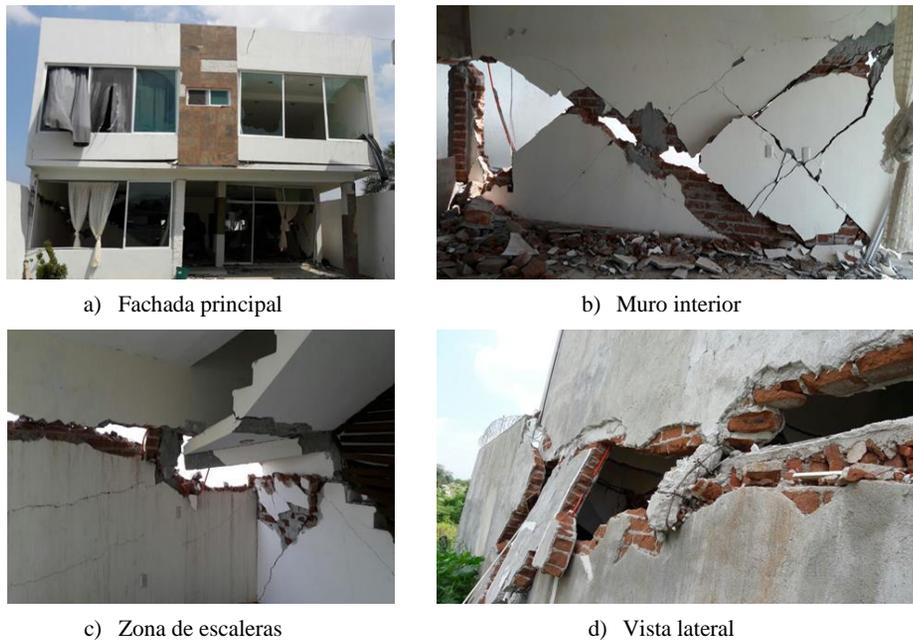
Un ejemplo claro de esto último se muestra en la figura 19, que corresponde a los daños observados en una vivienda residencial ubicada en Tuxtla Gutiérrez, Chiapas (figura 7). En este caso, en teoría, sí se contaba con un diseño estructural “formal” y supervisión técnica especializada. El severo daño estructural observado (pérdida total) indica claramente la pobre calidad de los materiales de construcción empleados (concretos, morteros, piezas de ladrillo artesanal), la mala calidad de la mano de obra y una inadecuada concepción arquitectónica y estructural. Se observan, entre otras: a) baja densidad de muros en la dirección de la fachada, b) fallas por tensión diagonal en muros, c) fallas por cortante en castillos, d) fallas de cortante por deslizamiento (como consecuencia de una falla de adherencia por corte en la junta, producto de la poca adherencia entre las piezas y el mortero, figura 19d), e) pandeo y fractura del acero de refuerzo de elementos de confinamiento (por inadecuado detallado del acero y la pobre calidad del concreto, figura 19b) e, f) inadecuada conexión (falta de adherencia) entre la losa de la planta baja y los muros de segunda planta (figura 19a). Claramente, en este caso, además de lo previamente mencionado, existió negligencia por parte de los encargados de la ejecución, supervisión y revisión de la obra. En este fraccionamiento existieron varias viviendas con daño estructural muy grave similar al mostrado en la figura 19.

Figura 19 Daño estructural muy grave en vivienda residencial ubicada en la ciudad de Tuxtla Gutiérrez, Chiapas (fotografías cortesía del Ing. Christian Burguete D'Artote).

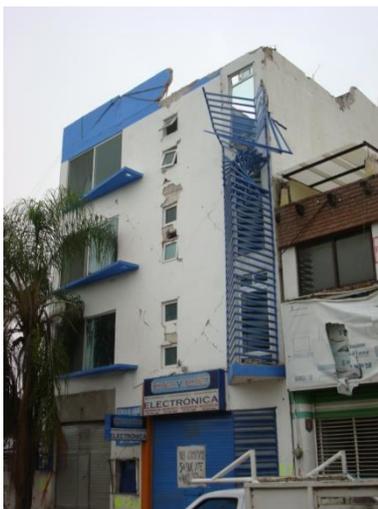
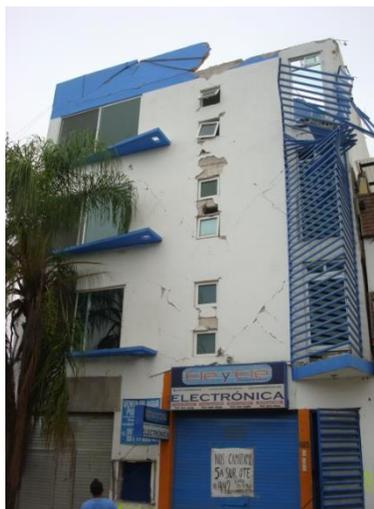
Figura 20 Daños en edificio de departamentos por inadecuado confinamiento ubicada en la colonia Terán de Tuxtla Gutiérrez, Chiapas.

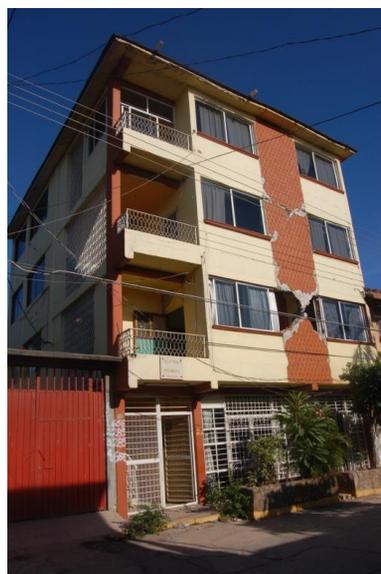
a)

En la figura 21 se presentan dos edificios de departamentos de cuatro niveles ubicados en Juchitán, Oaxaca. En el edificio mostrado en la figura 21a es muy apreciable la falla de los muros de mampostería por la falta de un confinamiento adecuado. Sin embargo, esto muy probablemente fue consecuencia de lo siguiente. Se aprecia que la planta baja es muy abierta, sin muros por albergar a los locales comerciales, por lo cual el edificio tiene una estructuración para desarrollar un potencial piso suave y débil. Sin embargo, éste piso débil no se desarrolló debido a que, muy probablemente, antes el edificio experimentó un choque estructural con la casa a su derecha en el segundo nivel, y este impacto, que afortunadamente fue directamente entre los sistemas de piso de ambos inmuebles, propició la falla de estos muros no confinados en el segundo nivel y el agrietamiento severo en el tercer nivel.

Figura 21 Daños en muros de mampostería de edificios de departamentos ubicados en Juchitán, Oaxaca.

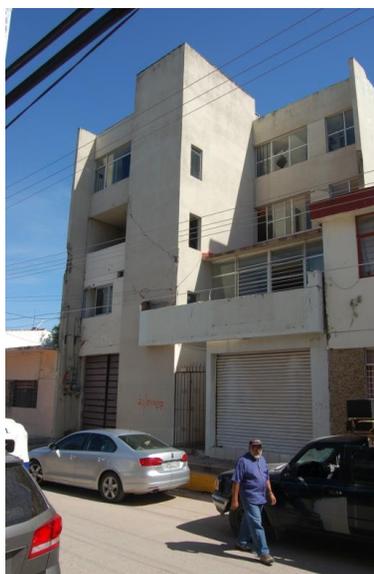
b)

El edificio mostrado en la figura 21b presentó un daño más ligero por tensión diagonal en el muro de fachada en el segundo y tercer nivel y en el murete entre ventanas del tercer nivel, ambos ocasionados por el choque estructural con la vivienda de autoconstrucción de dos niveles con accesorio en planta baja que es contigua a su derecha, y que parece ser parte de la misma propiedad.

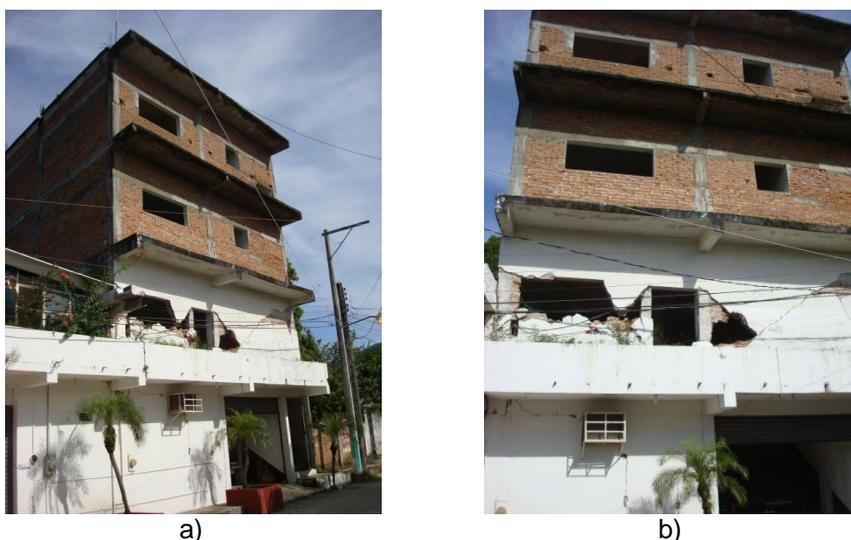
En la figura 22 se presenta el daño observado en un edificio de mampostería confinada de cuatro niveles ubicados en Tonalá, Chiapas. Se aprecia claramente que el edificio se ha construido por etapas, donde los dos primeros pisos son los originales, y recientemente se han agregado los últimos dos niveles. Además, es muy evidente la ausencia de confinamiento vertical (castillos) en los vanos de ventanas pues, curiosamente, se dispone de una dala intermedia en la parte superior de las aberturas de ventanas. También se observó un error o modificación constructiva, donde el tamaño de las aberturas de las ventanas a la derecha de las fotografías se redujo de tamaño rellenando con ladrillos parte de ese hueco posteriormente, por lo que existe una junta vertical ante la ausencia de continuidad en el cuatrapeado (figura 22b). A pesar de todas estas deficiencias, el daño explosivo que se observa en el segundo entrepiso fue ocasionado por el choque estructural con la losa de la casa contigua a su izquierda, lo que ocurrió a media altura.

Figura 22 Daños en muros de mampostería de un edificios de departamentos en Tonalá, Chiapas.

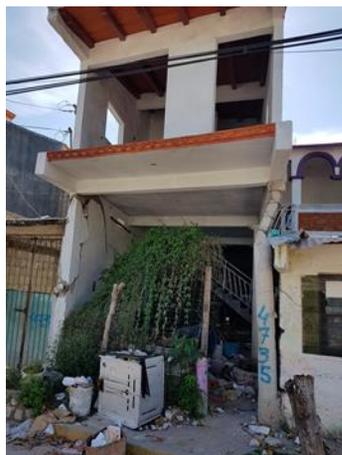
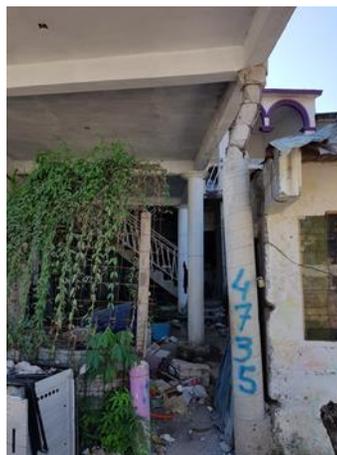
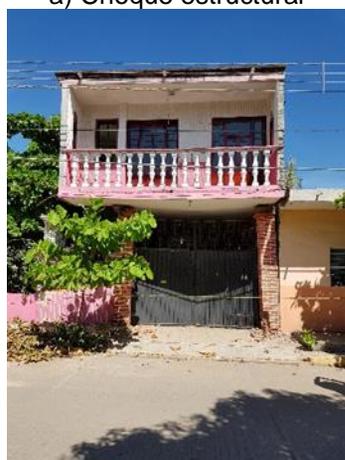
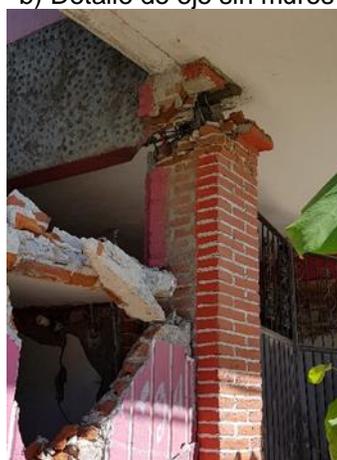
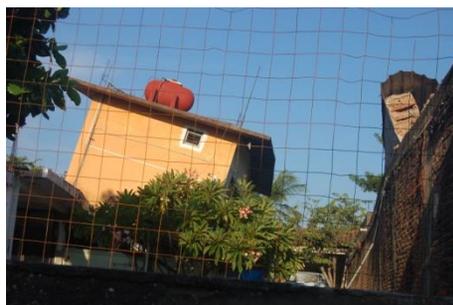
Figura 23 Daños en viviendas por planta baja débil, Juchitán, Oaxaca.

Además de la vivienda mostrada en la figura 12b, donde el daño mostrado está asociado a un primer piso suave y débil, en la figura 23 se muestra el estado posterior al sismo de otras tres viviendas ubicadas en la ciudad de Juchitán, Oaxaca, donde se aprecian también daños por primer piso suave y débil. Se observa que las viviendas mostradas en las figuras 23a-d son poco redundantes, aspecto que puede contribuir a un inadecuado comportamiento estructural ante acciones sísmicas intensas (Tena y Cortés 2014, Godínez y Tena 2016). Por ejemplo, la estructura mostrada en las figuras 23a-b cuenta únicamente con un “marco” en la dirección de fachada. Aunado a lo anterior, en este caso, existió choque estructural con las dos construcciones vecinas, ocasionando daño tanto en la columna como en el muro perpendicular a la fachada principal. Se observa que la columna en cuestión no cuenta con las dimensiones y detallado adecuados. Además de lo anterior, en esta vivienda, que es esbelta también, pudieron existir efectos de torsión, pues, en planta baja, en uno de los ejes longitudinales de colindancia existen muros, en tanto que en el otro eje de colindancia se cuenta únicamente con columnas (figuras 23a-b). En el caso de la vivienda mostrada en las figuras 23c-d, se observa daño en las columnas de fachada debido a una inadecuada conexión entre las mismas y el resto de la estructura. Como se observa, no se colocó apuntalamiento temporal en las estructuras posterior al sismo.

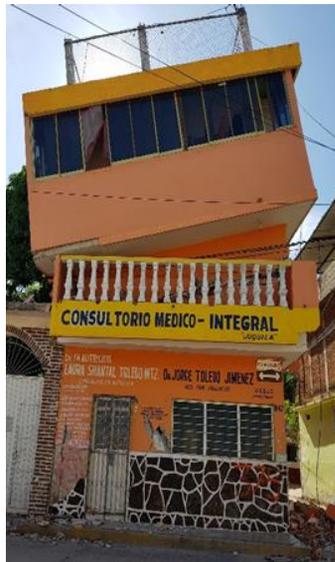
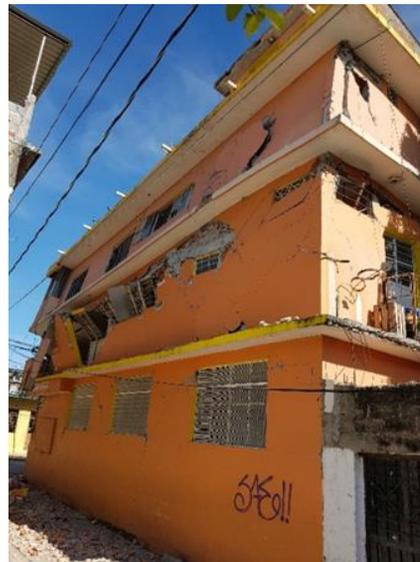
Figura 24 Colapso de vivienda en esquina por entrepiso débil en la ciudad de Juchitán, Oaxaca.

En la estructura mostrada en la figura 24 se observa la magnitud de los daños en cada uno de los niveles, siendo el segundo entrepiso el que se colapsó, muy probablemente debido a una distribución y densidad de muros diferente a la del resto de los niveles, ocasionando un problema de entrepiso débil, al igual que en planta, por una mayor densidad de muros en las colindancias que en las fachadas, que ocasionó además respuesta torsionante (figura 24b). Se observa, además, tanto una planta muy alargada como una práctica muy común en las viviendas de varios niveles, la cual radica en que el eje de los muros de la planta alta no coincide con los de planta baja; en este caso, el murete de fachada del último nivel es excéntrico respecto a los del entrepiso inmediato inferior (figuras 24a).

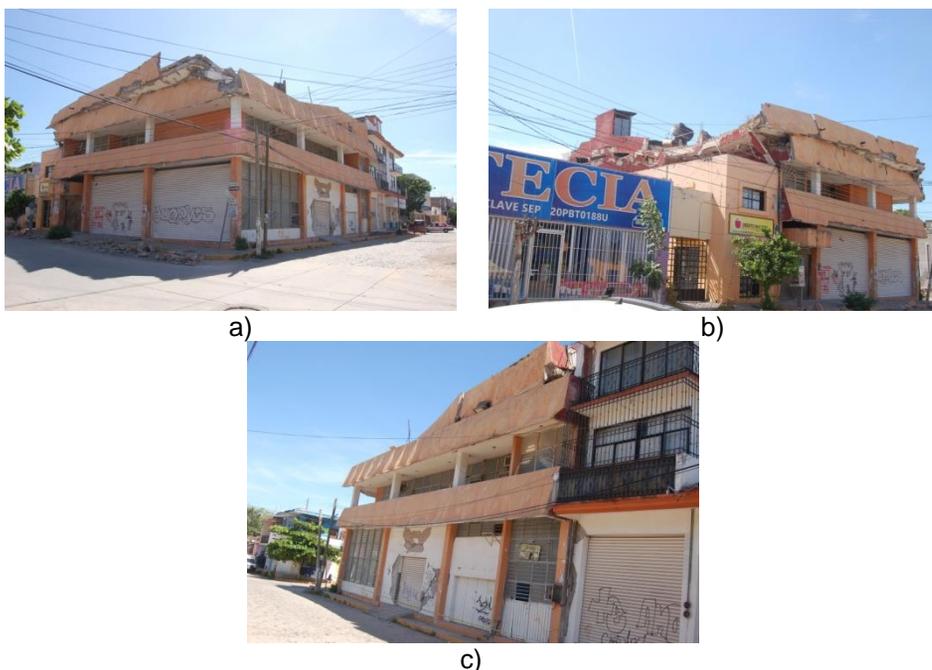
Figura 25 Colapso de vivienda en esquina por entrepiso débil en la ciudad de Juchitán, Oaxaca.

En la estructura mostrada en la figura 25 se aprecia que el colapso se presentó en el tercer nivel (último piso), dado que al disponer de dos fachadas muy abiertas (figura 25a), sobre todo en una dirección (figura 25b), más muros en las dos colindancias, la respuesta torsionante y flexible del inmueble fue muy importante, tanto así que se aprecia evidencia de choque con las construcciones vecinas en ambas calles, tanto la casa de dos pisos a su izquierda en la dirección más abierta (figura 25b), como el edificio de tres niveles a su derecha en la calle perpendicular (figura 25c). Muy probablemente el choque que experimentó con ambas estructuras contiguas fue lo que finalmente propició el colapso del último piso, principalmente el choque asimétrico con la casa más chaparra de dos pisos (figura 25b).
