SOCIOECONOMIC IMPACT DERIVED FROM THE VEHICULAR CLOSURE DUE TO DAMAGES ON THE CORPAC BRIDGE IN TINGO MARÍA, HUÁNUCO, ON FEBRUARY 2020

Ortiz David ⁽¹⁾, Reinoso Eduardo ⁽²⁾, Calderón María O. ⁽³⁾

ABSTRACT

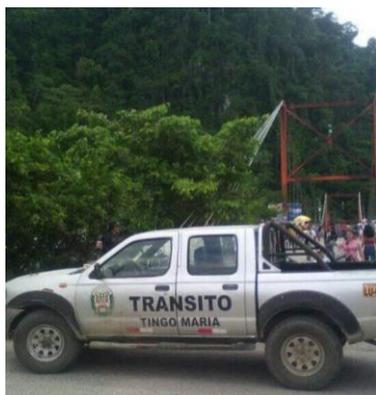
Figura 3 Restricción del paso vehicular en el puente. Fuente: Usuario de redes sociales

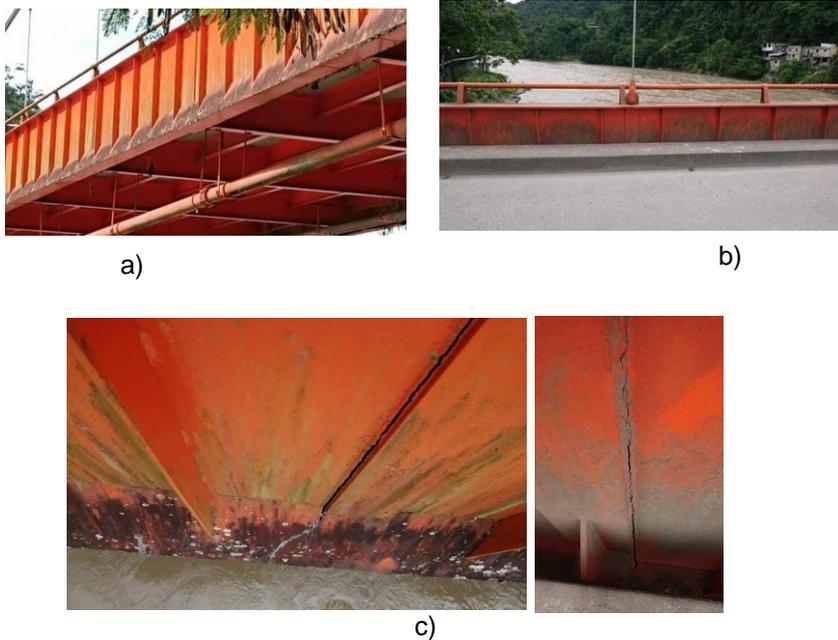
- Daños en los elementos estructurales de acero (figura 5), los cuales disminuyeron la capacidad de carga del sistema estructural:
 - Una gran cantidad de miembros estructurales evidenció corrosión, generándose en estos una mala apariencia, pérdida de sección y disminución en su resistencia (figura 5 a). Esta reacción química propició que el acero perdiera electrones en presencia de oxígeno dando como resultado óxido de hierro. Las causas de este problema fueron la constante acción del agua y oxígeno haciendo contacto con los elementos de la estructura, puesto que en Tingo María el clima es cálido con lluvias intensas muy recurrentes, además de que se observó una falta de recubrimiento de protección de forma adecuada en el sistema.

- Un patín de la viga del carril izquierdo en dirección a Castillo Grande presentó un deslizamiento debido al paso de cargas superiores a las de diseño y a la corrosión (figura 5 b).

- Las uniones de varias placas y vigas fallaron debido a la fatiga del material, puesto que el puente está sujeto a cargas dinámicas cíclicas generadas por

los vehículos de gran peso, así como por la corrosión en el acero (figura 5 c). Se presentaron fracturas a lo largo de las soldaduras y grietas con un espesor de entre uno y dos centímetros.

Figura 5 Daños en los elementos estructurales de acero del puente Corpac; a) Corrosión; b) Deslizamiento de patín; c) Fallas en las uniones y agrietamiento. Fuente: Usuarios de Facebook

Se registró que estos daños fueron provocados por el recurrente tránsito de vehículos que excedían el peso máximo permitido, así como por el intemperismo y la falta de mantenimiento de la construcción.

Con respecto a la rehabilitación del puente Corpac, se observó que las fracturas a lo largo de las uniones, así como las grietas fueron reparadas con soldaduras empleándose E 7018 (figura 7). De acuerdo con las especificaciones de los proveedores basadas en el American Welding Society (AWS), en esta nomenclatura la E indica una soldadura con electrodo, el número 70 designa una resistencia mínima a la tensión de 70,000 lb/in² o PSI, mientras tanto, los dígitos 1 y 8 denotan de forma respectiva que el electrodo puede ser utilizado en todas las direcciones y tiene un bajo contenido de hidrógeno, pero cuenta con adiciones de polvo de hierro en el revestimiento para incrementar su rendimiento. Algunas de las ventajas del E 7018 son las siguientes (Romero, 2019):

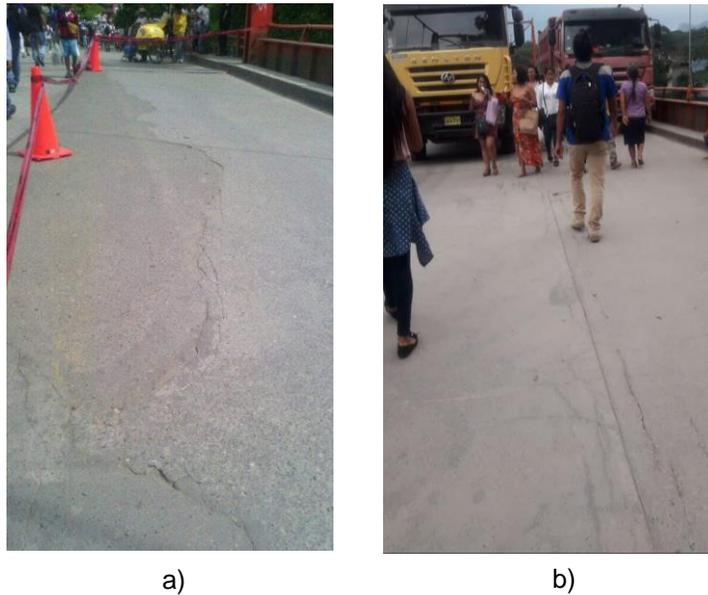
- Deterioros en la superficie de rodamiento de concreto (figura 6), los cuales aminoraron el nivel de servicio de la estructura ocasionando una disminución en la seguridad vial y el confort del usuario:
- Desintegración leve y progresiva en la superficie de rodamiento perdiéndose la textura y el mortero, quedando expuesto el agregado grueso (figura 6 a). Este daño fue propiciado por la acción del tránsito y probablemente por una dosificación y curado inapropiados.
- Fisuras en la superficie de rodamiento del tablero de rodadura debido a la fatiga del concreto y el intemperismo (figura 6 b). Estas aberturas muy próximas entre sí tenían un ancho que no era considerable, no conformaban un patrón regular y se extendían con muy poca profundidad.

Figura 6 Daños en la superficie de rodamiento del puente Corpac; a) Desintegración leve y progresiva del concreto; b) Fisuras en el concreto. Fuente: Usuarios de redes sociales

No se observó que la corrosión en los elementos de acero y los deterioros en la superficie de rodamiento de concreto se atendieran en la rehabilitación del puente.

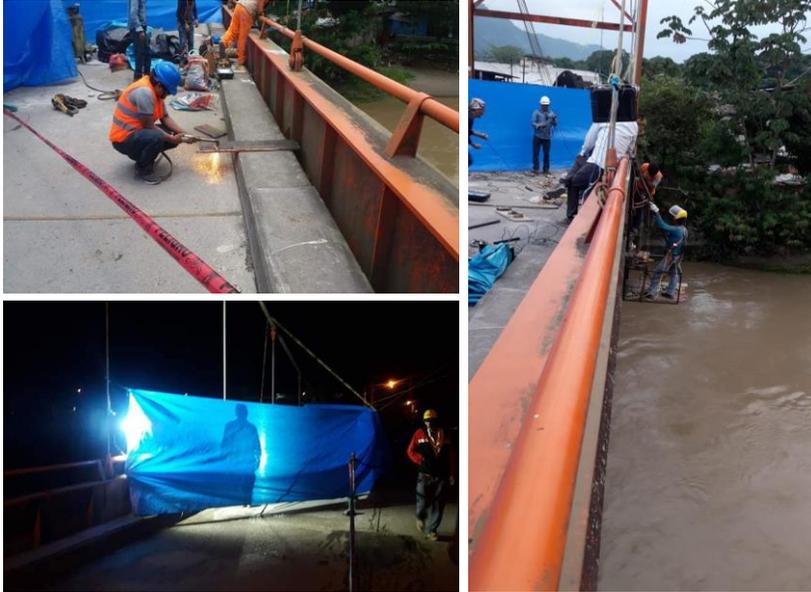
Figura 7 Ejecución de actividades para la reparación de fracturas en las uniones y grietas del puente Corpac. Fuente: De autores (2020)

- Limpieza de las superficies para soldar, retirando los materiales contaminantes.
- Colocación del electrodo sin doblar en el portaelectrodos.
- Colocación de la ropa y del equipo de protección.
- Regulación del amperaje correcto en el equipo de soldadura y encendido de éste.
- Ubicación en la posición de soldadura correcta e inicio del arco.
- Movimiento del electrodo en la dirección de avance manteniéndose un ángulo con una ligera inclinación y la distancia a los elementos para soldar.
- Conforme se avanzó en la soldadura el electrodo fue consumiéndose, acortándose su longitud. Para compensarlo, se fue bajando en forma paulatina la mano que sostenía el portaelectrodos manteniéndose la distancia a los elementos. Es importante mencionar que se mantuvo una velocidad de traslación uniforme al soldar.
- Cepillado de las superficies soldadas.
