STRUCTURAL PATHOLOGIES OF FLOOR SLABS

⁽¹⁾ Carrera de Ingeniería Civil de la Universidad Técnica de Manabí

PATOLOGÍAS ESTRUCTURALES DE LOSAS DE ENTREPISO

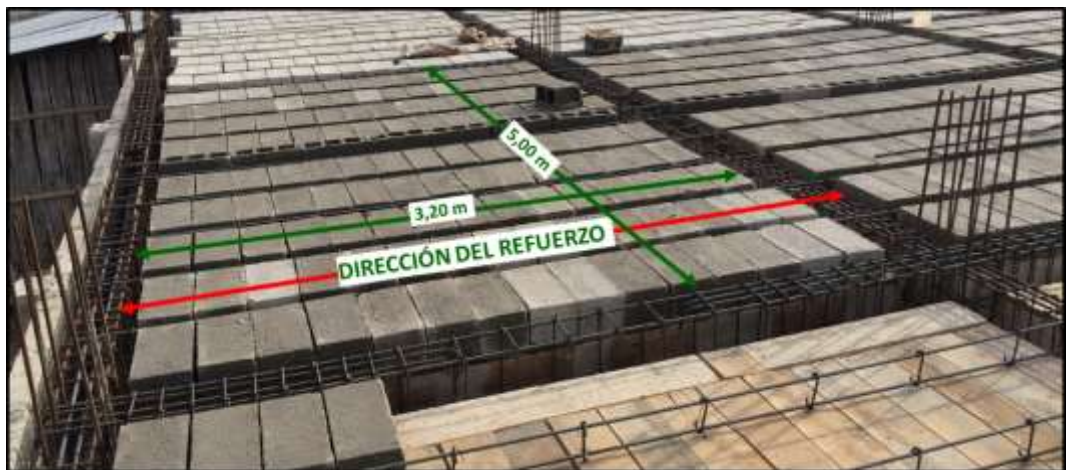
La construcción es la etapa donde se genera la mayor parte de las patologías, debido a construcción empírica, no solo asociada a maestros constructores sino a ingenieros civiles (Fitera, 2011). En la figura 1 se muestra una losa que por las relaciones entre ancho y largo gobiernan esfuerzos de flexión en las dos direcciones, pero fue reforzada en una sola dirección. Losas con ese defecto, una vez en servicio presentan fisuras paralelas al sentido de las viguetas (nervios), dado que en el sentido perpendicular no existe refuerzo para absorber los esfuerzos de tracción. Errores como estos se observan en importantes edificios que fueron diseñados por profesionales.

Figura 1. Losa gobernada por esfuerzos de flexión en ambas direcciones, pero reforzada en una sola dirección.

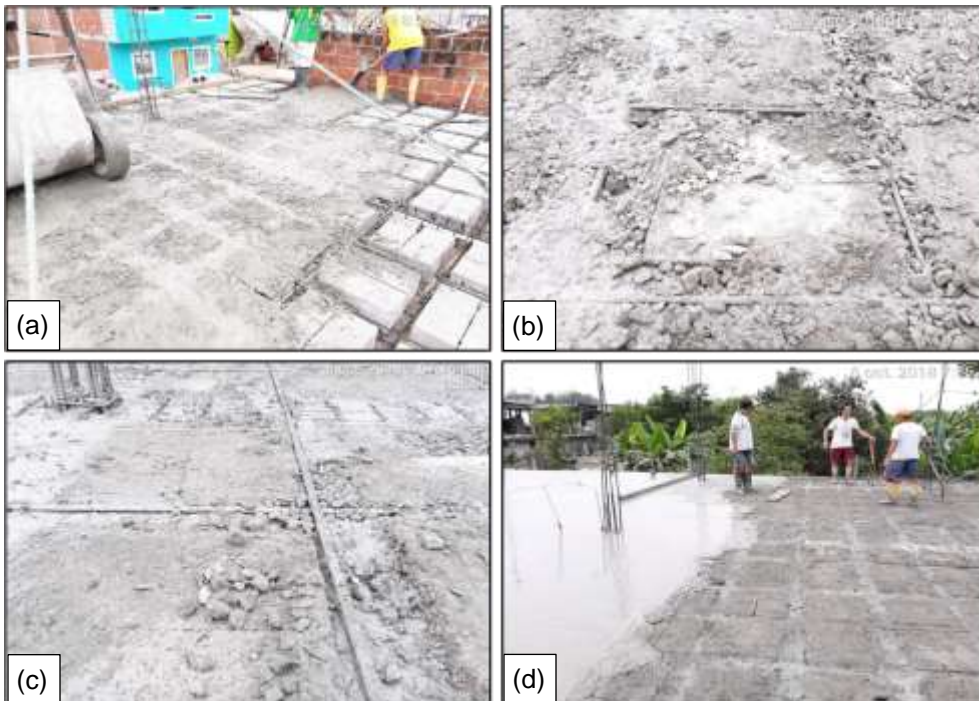
El vertido del hormigón por etapas es un error propio de la tradición constructiva: se llenan primero todos los nervios [ver la figura 2(a)] y en la siguiente etapa, la capa superior conocida como loseta [ver la figura 2(d)]. Cuando se empieza la etapa del llenado de la loseta los nervios que fueron llenados antes, han empezado su proceso de fraguado e incluso se nota en ocasiones que se disgrega el agregado grueso [ver la figura 2(c) y 2(d)], lo cual origina una junta visible entre ambas etapas. La figura 2 muestra esta patología constructiva del llenado por etapas, lo cual se ha observado tanto en el hormigonado con camiones mezcladores y concreteira.

Figura 2. (a) Hormigonado de vigas y nervios por etapas. (b) y (c) Disgregación de los materiales. d) Hormigonado por etapas de la losa.

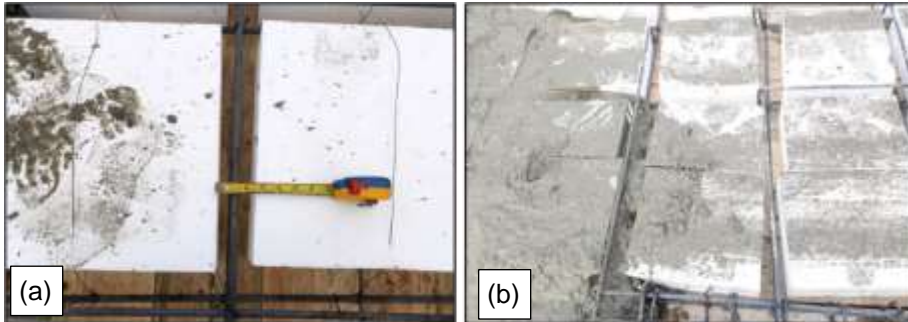
mm (ACI-318S-19, 2019). La figura 3 muestra defectos constructivos en la separación de los nervios, como la incorrecta distribución, muy poca sección transversal, o geométricamente irregulares, que incumplen las sencillas disposiciones mínimas antes indicadas.

Figura 3. a) Incorrecta distribución de separaciones de aligeramientos. b) Incumplimiento del ancho mínimo en nervios.

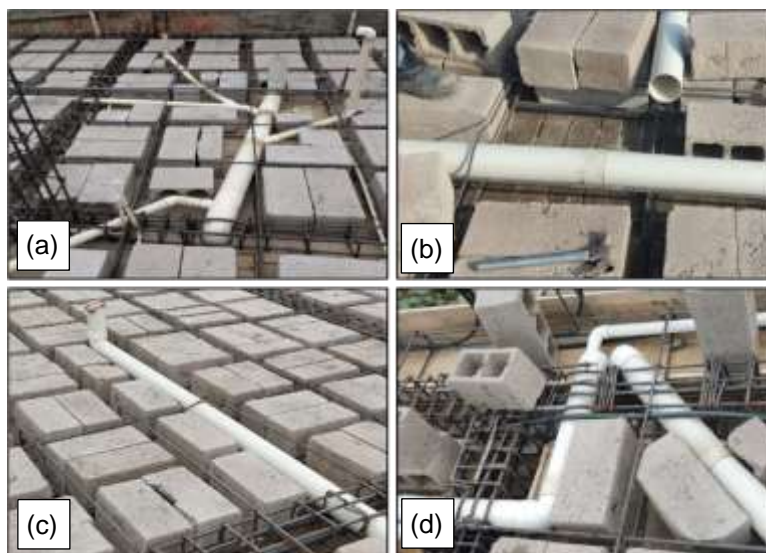
Las bajantes de tuberías no deben estar ubicadas en puntos críticos de las vigas o nervios donde los esfuerzos sean máximos (cortantes o momentos). La figura 4 muestra errores tales como ductos que atraviesan las vigas reduciendo considerablemente la sección transversal en las zonas más críticas de esfuerzos, lo cual incluso conduce a “remover” una serie de estribos en las vigas afectando aún más su capacidad resistente a corte. Es recomendable que los planos de reticulado de la losa indiquen los puntos donde deben ubicarse las tuberías, pues es una mala práctica de diseño no señalar los lugares donde necesariamente hay nervios o vigas, dejando esa decisión en manos del personal de la obra.

Figura 4. (a) Ducto ubicado erróneamente. (b) y (c) Tubería que invade la sección de una viga. (d) Barras ya esforzadas debido a la colocación de bajante.

- Colocar los ductos y tuberías de entepiso en lugares adecuados, lo que requiere que ese detalle aparezca en los planos estructurales y no dejar a elección del personal de construcción su colocación en la obra.

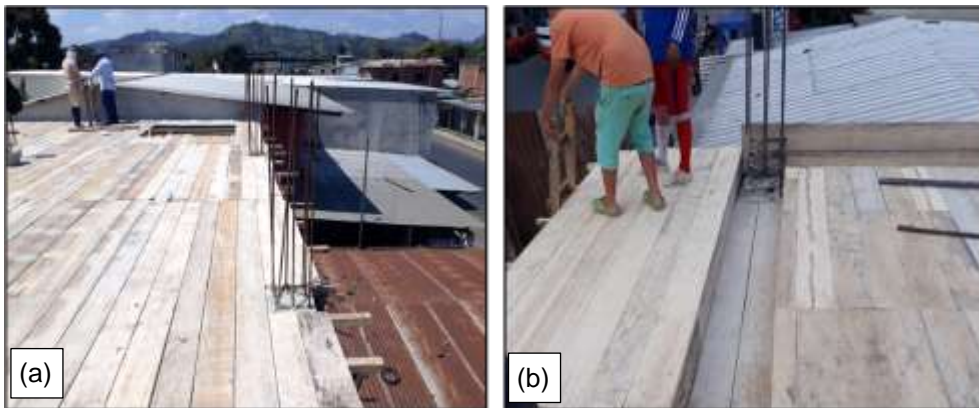
El proceso de encofrado de las losas generalmente se lo realiza con madera, la cual absorbe agua, propiedad conocida como higroscopicidad y que depende del tipo de madera, sus capilares, el tiempo transcurrido desde la tala, las condiciones de almacenamiento, etc., y puede llegar a ser de hasta un 14 a 16% del peso de la madera seca (García Iruela, 2021). Además, al momento de realizar el montaje del encofrado se pueden tener ranuras entre las juntas de las tablas (ver la figura 5) que permite la fuga de lechada, produciendo así oquedades debido a la pérdida de la parte más fluida del hormigón. Esto constituye una patología de materiales y de construcción frecuente, que se puede evitar con diversas técnicas que no incrementan el costo.

Figura 5. (a) y (b) Encofrados permeables de madera.

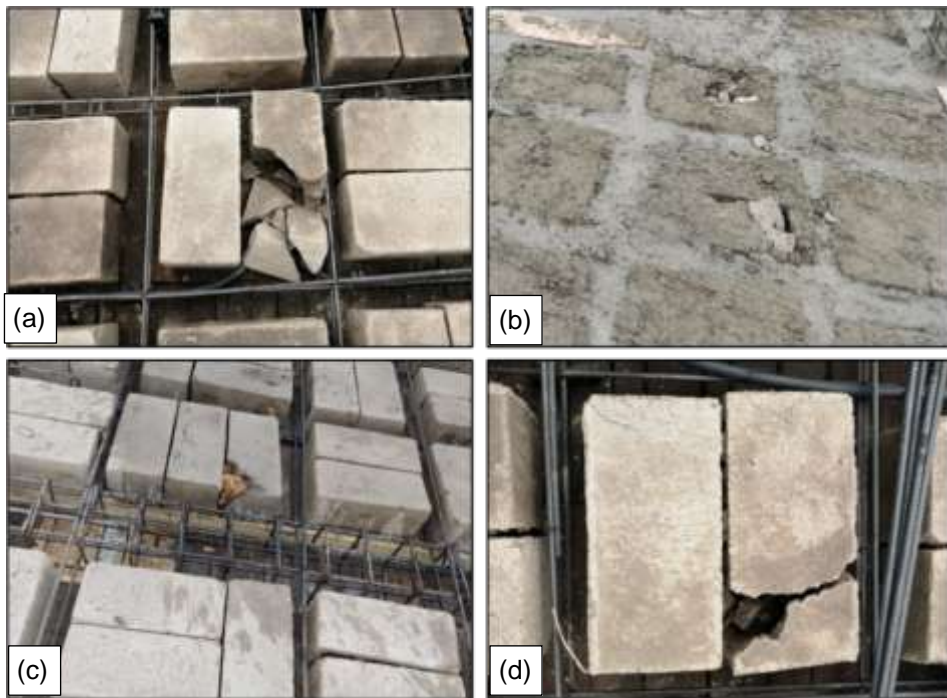
Los bloques o aligeramientos tienen resistencias pobres o reciben poco cuidado al transitar sobre ellos en la etapa de construcción. Debido a la utilización del carretón que transporta el concreto, se causan rupturas parciales por el peso del carretón y el aligeramiento no cumple ya con su misión de disminuir el peso, tal como se muestra en la figura 6. Otra de las desventajas vinculadas a la utilización de bloques de hormigón en losas nervadas, es la absorción de agua restando así parte del agua de amasado que necesita la mezcla vertida para que pueda cumplir su fraguado paulatino en las primeras horas después del hormigonado. No humedecer la superficie del encofrado, causa la pérdida del agua de amasado y la consecuente disminución de resistencia.

Figura 6. (a), (b), (c) y (d) Aligeramientos quebrados que no cumplen con la función de crear un vacío.

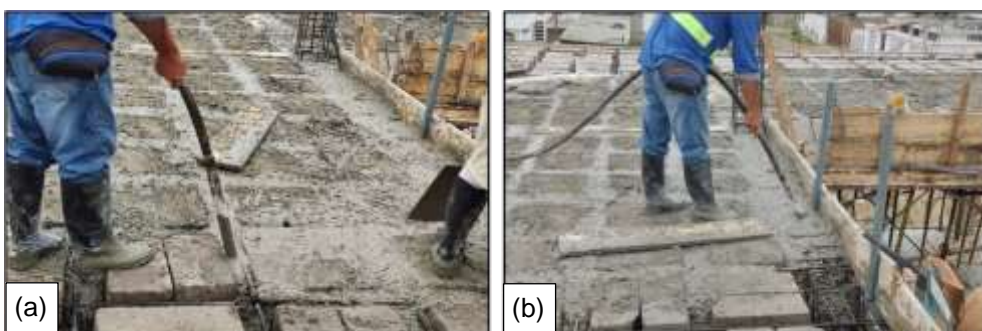
Una falla frecuente, es el vibrado incorrecto del hormigón debido a la utilización inapropiada del vibrador, cuando el operario descuida la verticalidad de aplicación de la aguja, (ver la figura 7) la cual sirve para la reducción del porcentaje de aire contenido en el concreto. Esto facilita la entrada de agentes agresivos.

Figura 7. (a) y (b) Posicionamiento incorrecto de la aguja del vibrador, no existe la verticalidad requerida para un buen resultado de vibrado.

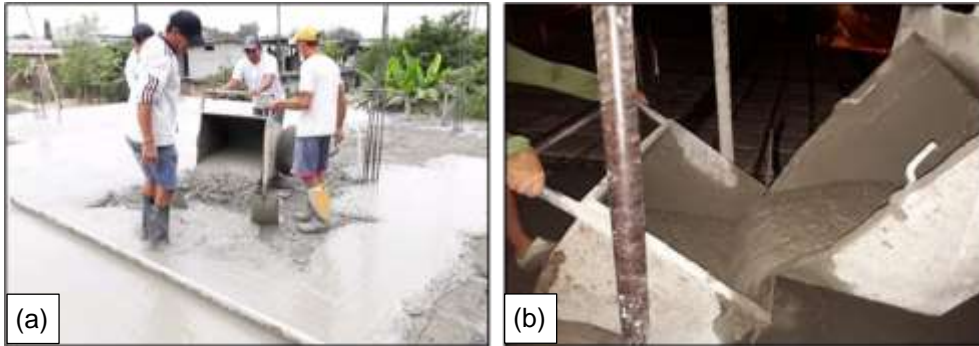
resistencia final del hormigón. La figura 8 muestra un hormigonado con una mezcla plástica debido a agua en exceso en la dosificación.

Figura 8. (a) y (b) Relación agua cemento incorrecta.

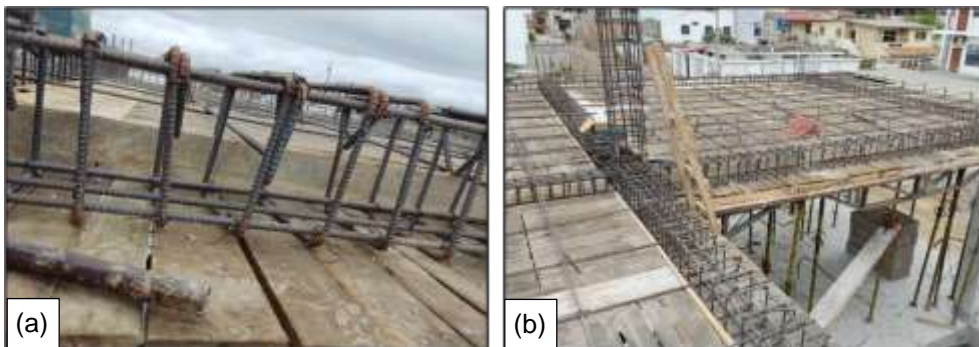
En obra es notorio el incumplimiento de este parámetro que es fundamental para evitar que agentes agresivos externos afecten al acero de refuerzo. El uso de separadores para un correcto recubrimiento del refuerzo, no influye considerablemente al presupuesto de la obra. El acero para momento negativo debe colocarse tan cerca como lo permita el recubrimiento del lado traccionado para tener mayor brazo de palanca (Darwin, Dolan, & Nilson, 2016). Por el tránsito durante la construcción y por la falta de separadores el acero superior queda a la altura de los bloques y sobre este la loseta de compresión, perdiendo 2,5 cm en promedio de altura efectiva como se muestra en la figura 9.

Figura 9. (a) y (b) Recubrimiento insuficiente de las barras de acero en vigas y losa.

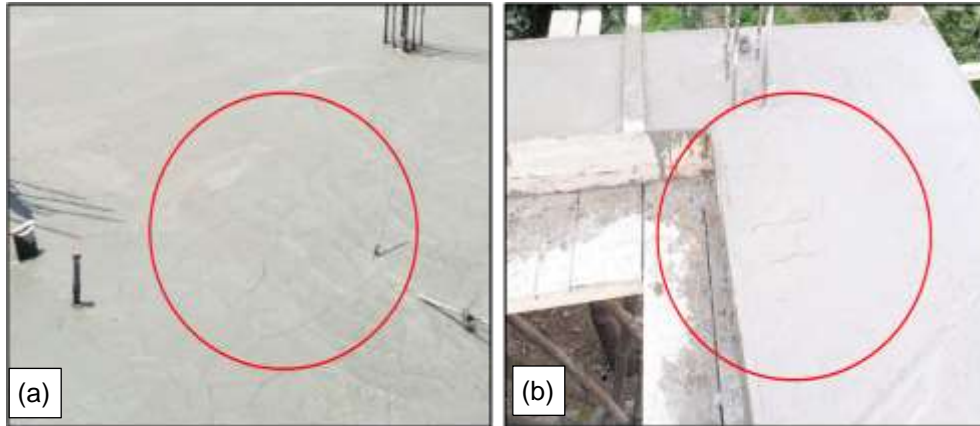
que éste logre alcanzar su resistencia de diseño. Muy pocas veces se considera alguna alternativa técnica para conservar la humedad del hormigón por la parte inferior de las losas y en ocasiones existe un curado deficiente como lo muestra la figura 10.

Figura 10. (a) y (b) Agrietamiento temprano del hormigón debido a las altas temperaturas y por falta de malla para el control de contracción y retracción del concreto.

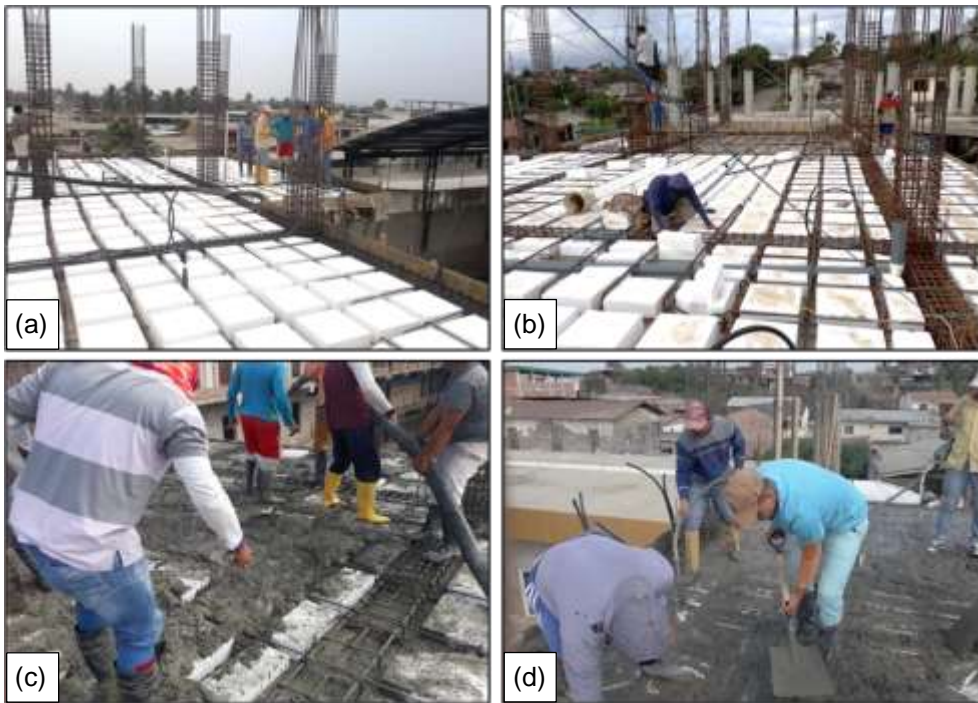
Luego del sismo de Pedernales de 2016, se ha dado mayor importancia a la disminución de la masa de las estructuras (Castañeda & Mieles, 2017), lo cual ha incrementado el uso de poliestireno expandido como aligeramiento de la losa, pues resulta beneficioso para disminuir el cortante basal. Durante el proceso de vaciado del hormigón los bloques de poliestireno expandido, por ser un material muy liviano y no encontrarse anclados correctamente al encofrado, se desplazan y disminuyen la sección de los nervios (ver la figura 11). Lo anterior puede corregirse fácilmente en obra con diferentes alternativas de anclajes que no incrementan significativamente los costos.

Figura 11. (a), (b), (c) y (d) Anclaje de los bloques de poliestireno expandido durante el vaciado del hormigón.

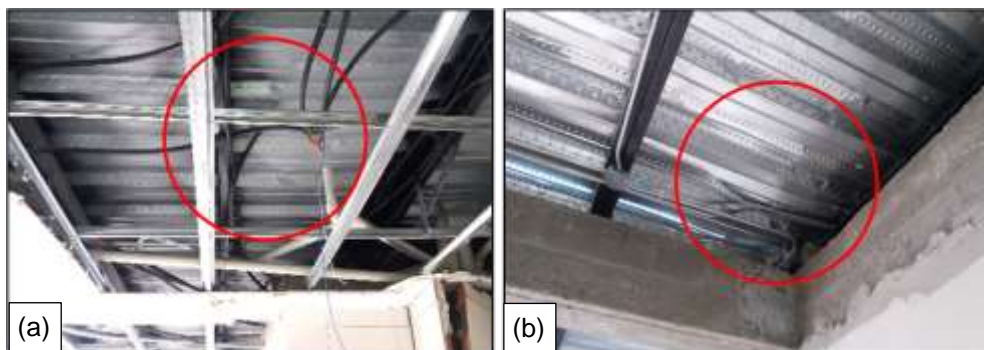
Una vez que colocado la placa colaborante y la malla de temperatura se procede a preparar el área para el vaciado de hormigón, este se lo puede realizar mediante bombas o carretillas. Las carretillas no deben transitar entre las láminas de *steel deck*. En ocasiones se ha observado que al momento del vaciado, se acumulan volúmenes excesivos de hormigón que deforman las láminas de acero *steel deck*, y forman cargas puntuales por acumulación de materiales, máquinas o personas en una misma área. Lo antes mencionado puede producir abollado a la placa colaborante, tal como se ilustra la figura 12, que se evita con más cuidado durante la construcción y vigas secundarias de acero que no excedan las distancias de apoyo que recomienda el fabricante del *steel deck*.

Figura 12. (a) y (b) Abolladura del *steel deck* y daños en la placa colaborante del hormigón.

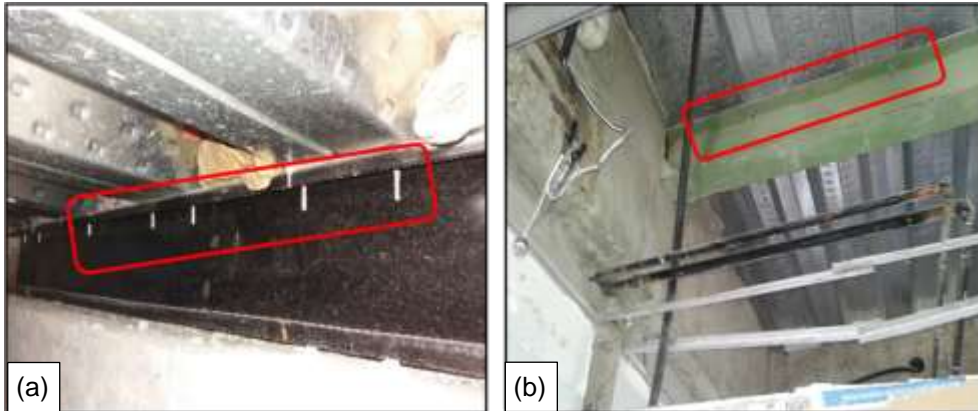
deck" a la viga secundaria (ver la figura 13), esto origina que la viga de metal y la losa trabajen por separado y la losa sea solo un tablero.

Figura 13. (a) y (b) Fijación incorrecta de la placa colaborante sobre la viga secundaria, ya que se realizó con tornillos.

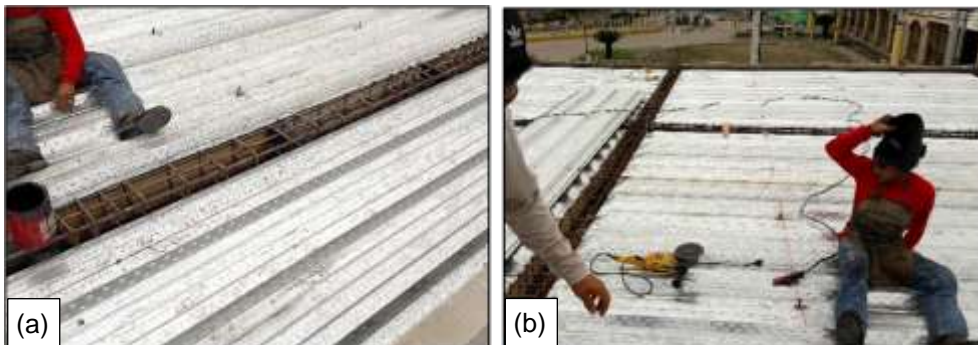
No colocar correctamente los conectores (o reemplazar por tornillos), causa que no trabajen como un solo elemento la capa de compresión de hormigón y la viga secundaria de acero y, la losa se convierte en un tablero que no contribuye a resistir las cargas laterales, pues pierde el efecto diafragma de piso (ver la figura 14), desaprovechando las bondades de una sección compuesta (Mieles, Larrúa, Villacreses, Delgado, & Gómez, 2021).

Figura 14. (a) y (b) Mala colocación de los conectores de corte.

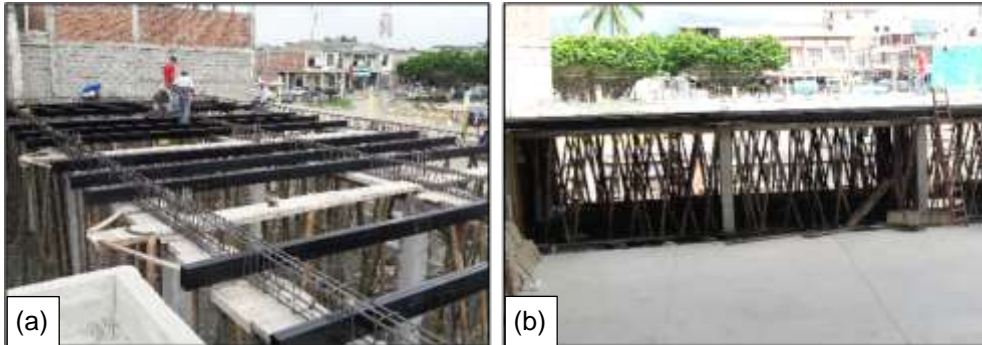
Las vigas secundarias de acero que sostienen la losa compuesta se conectan a la viga de hormigón empíricamente y se utilizan vigas secundarias inapropiadas para atravesar la viga de HA. Una práctica común es la que se visualiza en la figura 15 donde una viga rectangular de acero atraviesa por completo la viga de HA y desplaza parte del hormigón de la viga, desconectando las caras del hormigón y se interrumpe la traba mecánica que beneficia la resistencia al cortante en la sección del nudo híbrido (Mieles, Larrúa, & Villacreses, 2019). Lo anterior origina fisuración prematura y daños reportados después del sismo del 16 de abril de 2016 (Castañeda & Mieles, 2016). Existen investigaciones que indican que disminuye la resistencia de la viga de HA por el nudo híbrido por ser una región perturbada y que se omiten los estribos suspensores (Mieles & Larrúa, 2019). En

las losas colaborantes no se toma en consideración el diseño del nudo entre la viga de HA y las vigas secundarias con anclajes apropiado. Además, el no apuntalarlas en los vanos, causa pandeo por el peso del hormigón fresco cuando aún la sección no puede trabajar como compuesta.

Figura 15. (a) y (b) Conexión inapropiada en el nudo híbrido entre la viga principal de HA y la viga secundaria de acero.

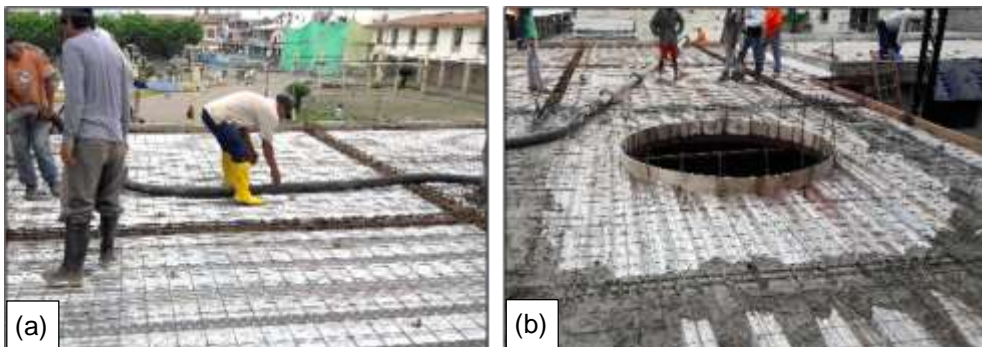
El hormigonado por etapas o por elemento como se ilustra en la figura 16, genere una junta fría puesto que al vaciar el hormigón primero las vigas y después volver a llenar la capa de compresión, el hormigón de las vigas ya ha empezado la etapa de fraguado, lo cual es fácil corregir con un hormigonado continuo

Figura 16. (a) y (b) Fundición por etapas en losas Steel Deck.
