## CURRENT STATUS OF THE QUALITY OF CONSTRUCTION AND REINFORCEMENT IN PORTOVIEJO SIX YEARS AFTER THE EARTHQUAKE OF APRIL 16, 2016

Isamar Bazurto <sup>(1)</sup>, Ronny Vega <sup>(1)</sup>, Yordy Mieles <sup>(1)</sup>, Stalin Alcívar <sup>(1)</sup>.

<sup>(1)</sup> Carrera de Ingeniería Civil de la Universidad Técnica de Manabí  
Autor de Contacto: Yordy Mieles, yordimieles@gmail.com

Received: March 2022. Accepted: August 2022. Published: September 2022

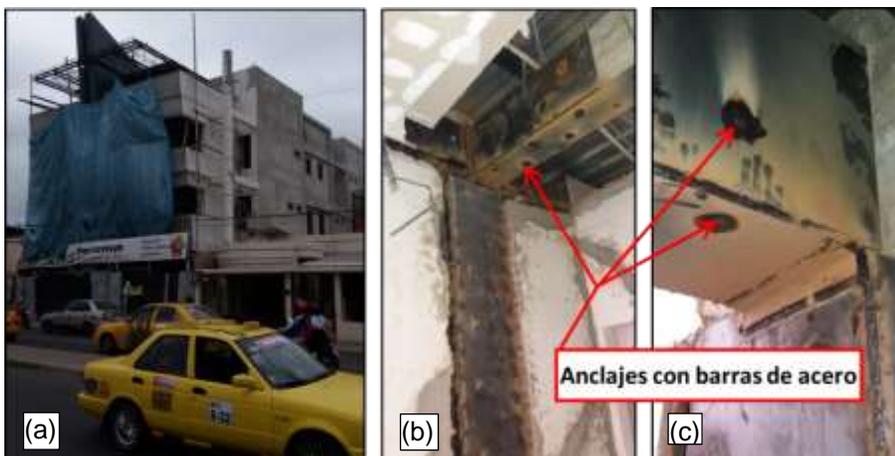
Edificios como los de la figura 2 (a) se reforzaron sus columnas o vigas con planchas de acero. Para lograr el trabajo conjunto entre refuerzo y elementos a reforzar, se fijan entre ellos con pernos expansivos o barras de acero como anclajes [ver la figura 2 (b) y (c)]. Los programas idealizan la acción conjunta de los materiales utilizados en este tipo de reforzamiento como si fueran un solo elemento. Lograr ese comportamiento en la estructura real es dudoso, pues los modelos utilizados de elementos “*frame*” no pueden modelar los anclajes. En caso de falla modelos experimentales realizados en la Universidad Técnica de Manabí en procesos de publicación han mostrado que fallan por el cortante de los anclajes.

**Figura 2.** a) Estructura Mixta en Construcción, b y c) Reforzamiento con planchas metálicas en nudos y columnas.

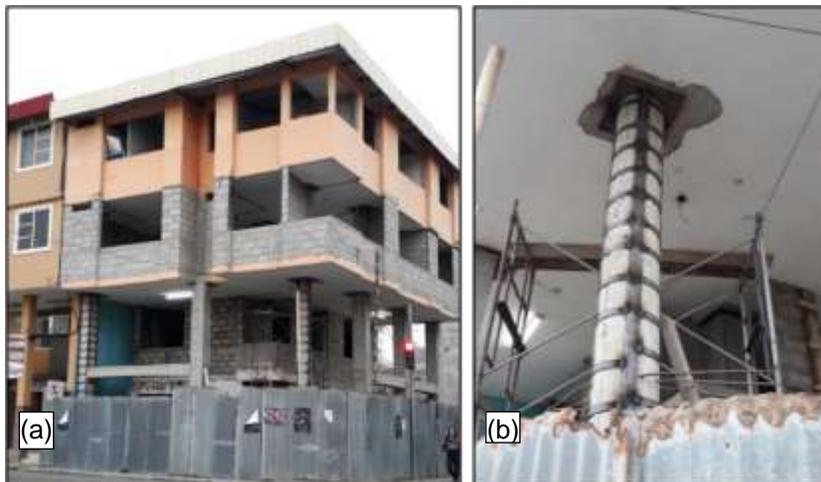
Estructuras como la de la figura 4 con daño en la mampostería no disminuyen su flexibilidad por el uso de las platinas, pues no se incrementa la rigidez de las columnas y por ende el desplazamiento lateral no se disminuye. Otro punto a considerar es que la resistencia a la fluencia del acero de las platinas es distinta a la fluencia del acero de las barras y si existe una sobrecarga, el trabajo no será conjunto en la falla.

**Figura 4.** Edificio en las calles Rocafuerte y Quiroga esquina. (a) y (b) Uso de palatinas en columna circular.

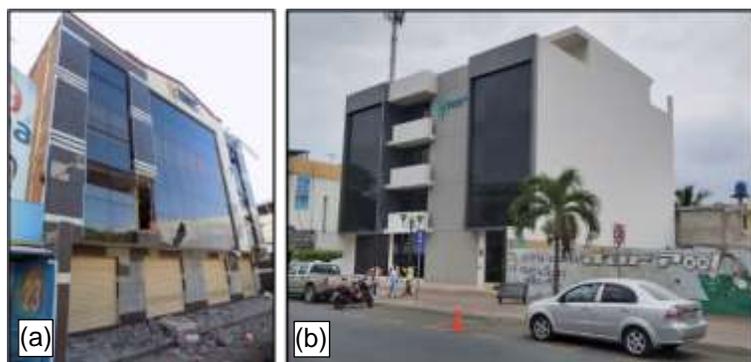
**Figura 8.** Edificio de la Defensoría Pública, avenida Universitaria Portoviejo, (a) Daños después del Sismo 2016. (b) En la actualidad reforzado con muros estructurales de HA.

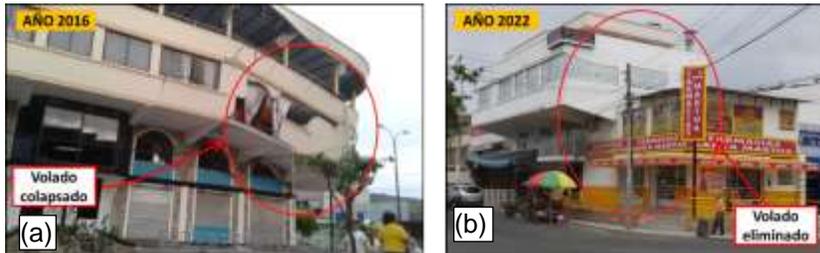
**Figura 10.** Edificio ubicado en la avenida Manabí y Paulo Emilio Macías – Portoviejo. (a) Volado colapsado el 16 A. (b) Eliminación de sectores defectuosos.

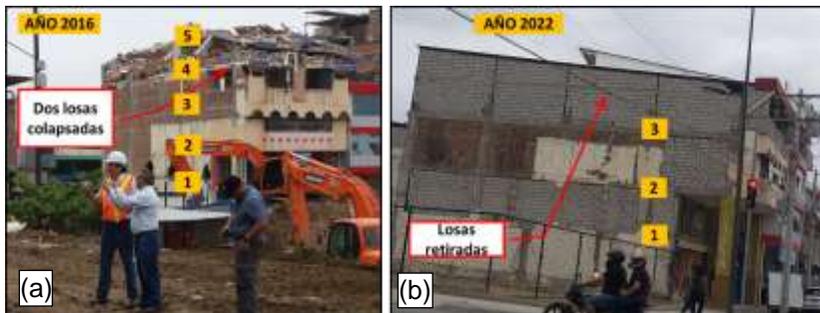
**Figura 11.** Edificio ubicado en la calle Chile y Pedro Gual – Portoviejo. (a) Losas colapsadas. (b) Eliminación de pisos altos destruidos.

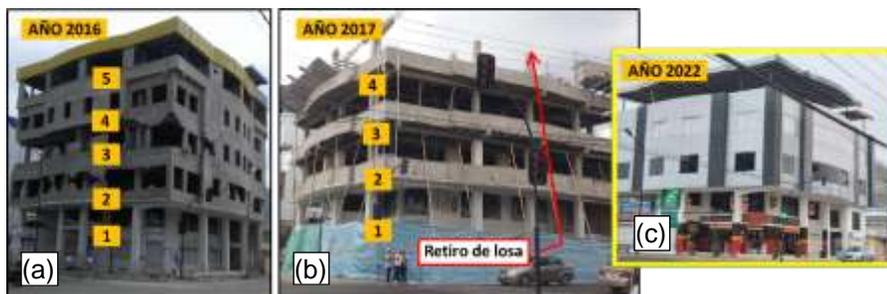
**Figura 12.** Edificio ubicado en Av. Universitaria y América – Portoviejo. (a) Daños Después del sismo 16A. (b) y (c) Eliminación de pisos altos destruidos.

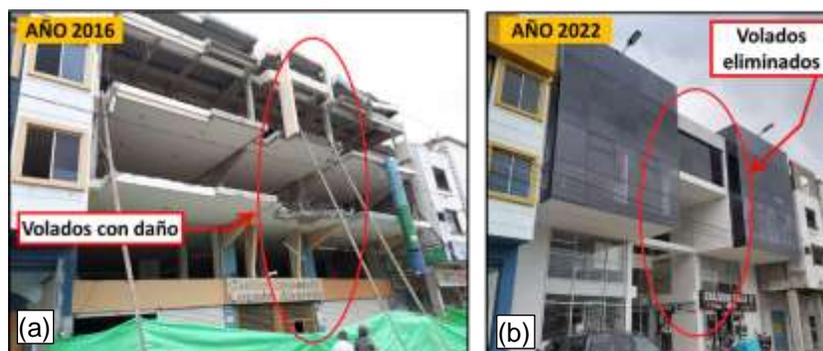
**Figura 13.** Edificio Lozada, calle Ricaurte. (a) Volados con daños. (b) Eliminación de volados.

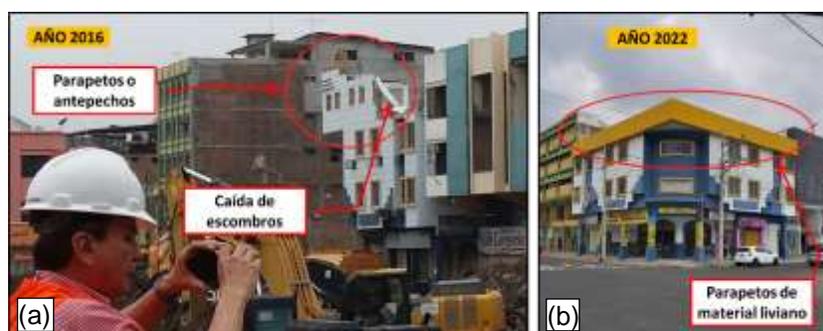
**Figura 14.** Farmacia Portoviejo, calle 9 de octubre (a) Daños ocasionados luego del sismo 16A (b) Reemplazo de parapetos con materiales livianos.

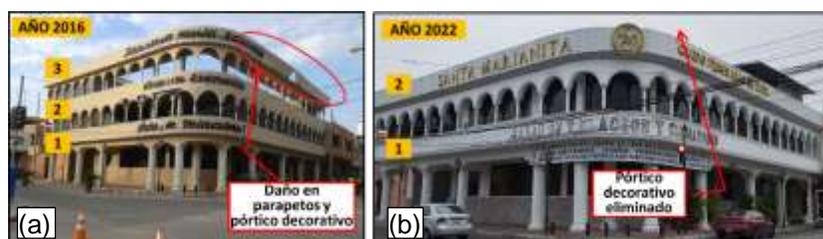
**Figura 15.** Edificio Santa Marianita, calle Sucre. (a) Daños en parapetos o antepechos, b) Eliminación de pórtico decorativo.

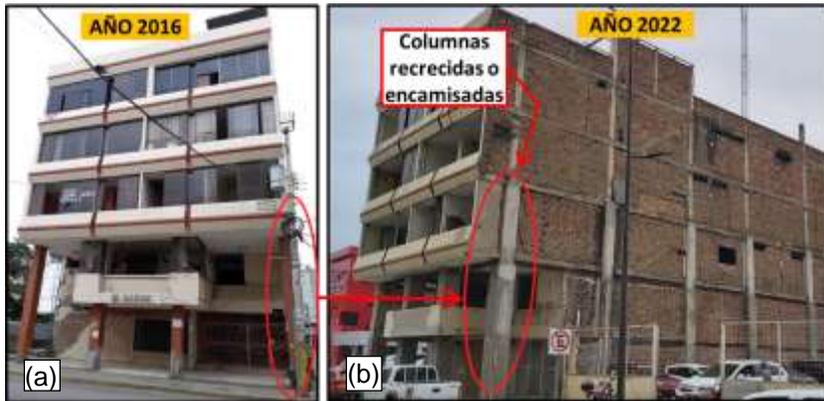
**Figura 16.** (a) Edificio EL Barón, calle Córdova. (a) Columna luego del sismo 16A. (b) Columna recrecida o encamisada.

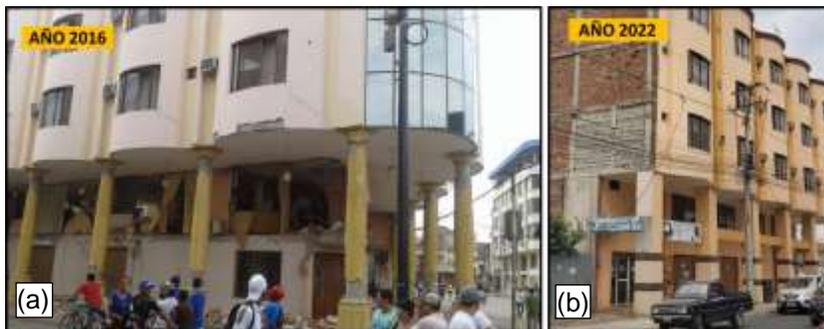
**Figura 18.** Hotel Emperador, calle Fco. de P Moreira y Av. Manabí (Portoviejo) a) Daños después del sismo 16A, b) En la actualidad, recrecimiento de columnas.

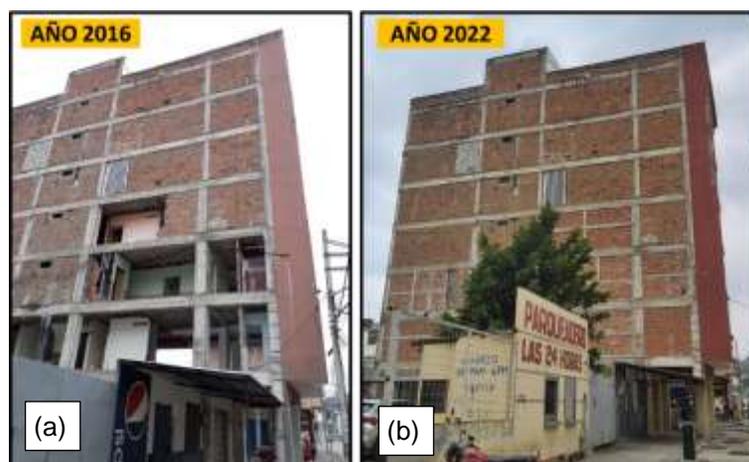
Luego del sismo se observó mucho daño en paredes de mampostería de ladrillo de arcilla o bloques de hormigón debido a largas paredes sin arriostrar. Las figuras 19

**Figura 19.** Edificio El Arieta, calle Córdoba. (a) Daños en paredes sin pilaretes y viguetas intermedias. (b) Paredes reconstruidas con pilaretes y viguetas.

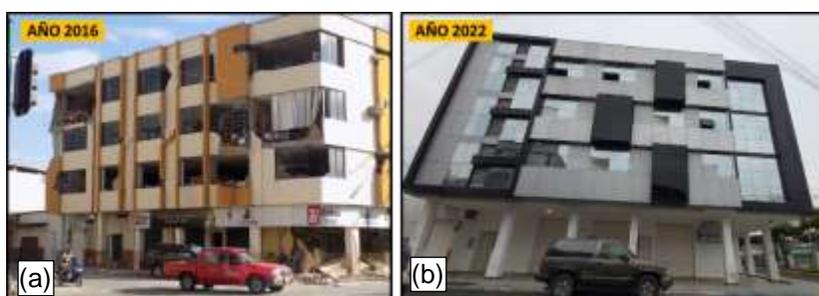
**Figura 20.** Edificio Nilton Díaz, calle Ramos y Duarte. (a) Daños ocasionados luego del 16A. (b) En la actualidad, paredes arriostradas.

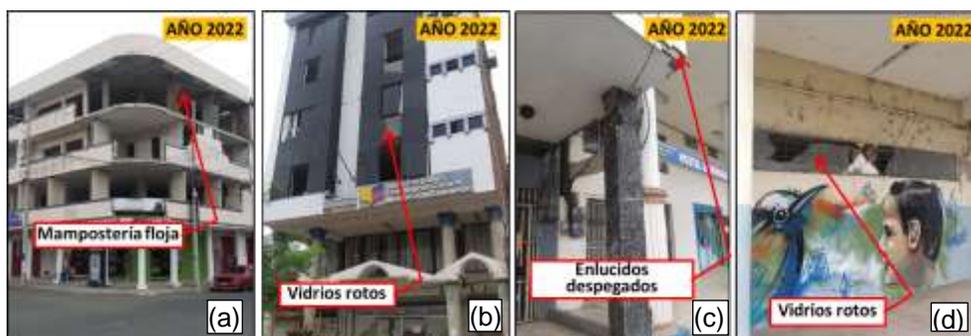
EL último actor en la construcción son los ciudadanos que al ser el dueño final de todo trabajo de construcción o vivienda ya construido, actúa de acuerdo a su responsabilidad. Se reconoce que existe construcción de viviendas de mala calidad debido a la falta de recursos, la idiosincrasia de buscar maestros albañiles y en ocasiones la codicia, la ignorancia o la negligencia. En las figuras 29 a 34 se muestra la situación a la fecha de escritura de este artículo (enero de 2022) que describen gráficamente distintos peligros no estructurales que aún persisten y por los efectos del sismo del 16A, tales como caída de vidrios, enlucidos despegados,

mampostería despegada, porciones de hormigón que ya han causado lesiones a peatones.

**Figura 29.** Peligros no estructuras caída de escombros (a) Edificio Calle Chile y P. Moreira. (b) Edificio MEC, calle Chile. (c) Edificio calle Chile. (d) Edificio Cruz Roja.

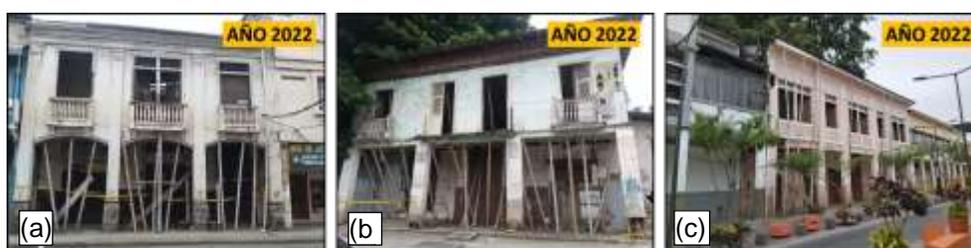
**Figura 30.** Casas Patrimoniales con peligros no estructurales y de riesgo de derrumbe. (a) Edificio calle Sucre. (b) Edificio calle Chile. (c) Edificio calle Bolívar.

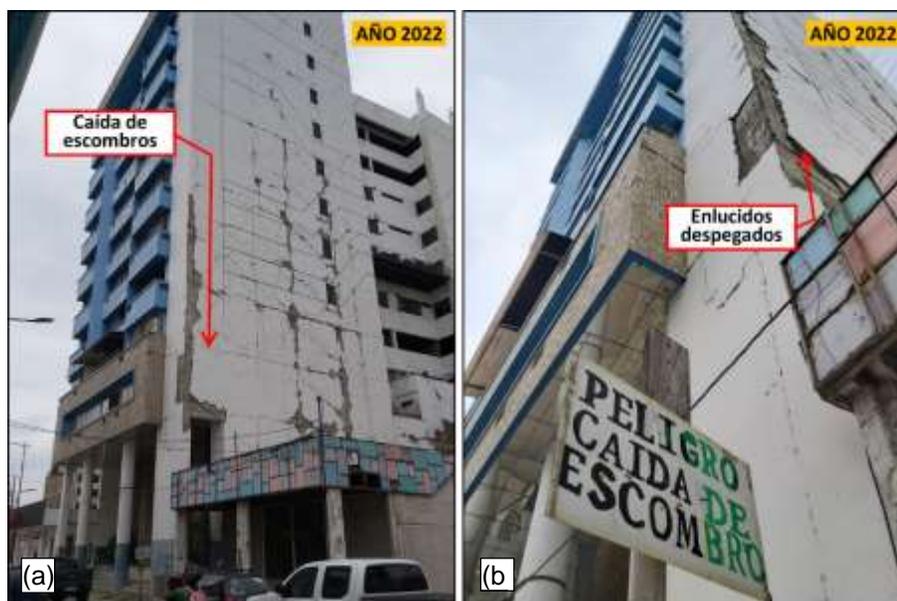
**Figura 31.** Caída de Escombros. (a) Edificio de la Mutualista Manabí, calle Olmedo. (b) Enlucidos despegados.

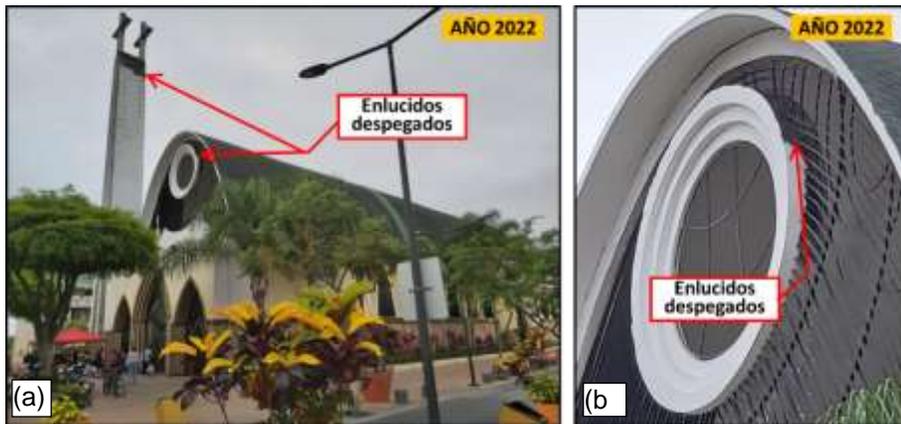
**Figura 32.** Iglesia la Merced, calle Ricaurte y Bolívar. (a) y (b) Enlucidos despegados.

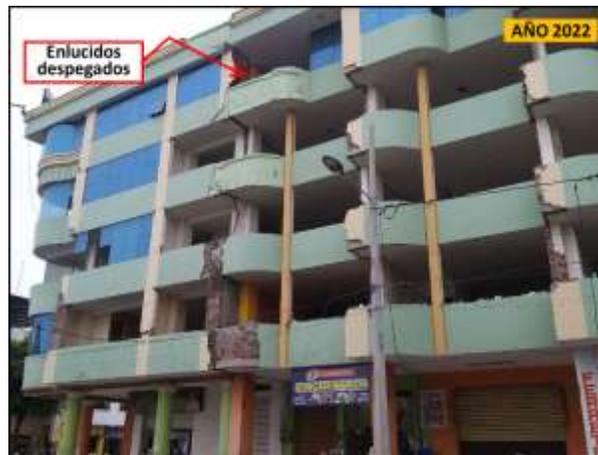
**Figura 33.** Edificio calle Chile y Alhajuela: enlucidos despegados.

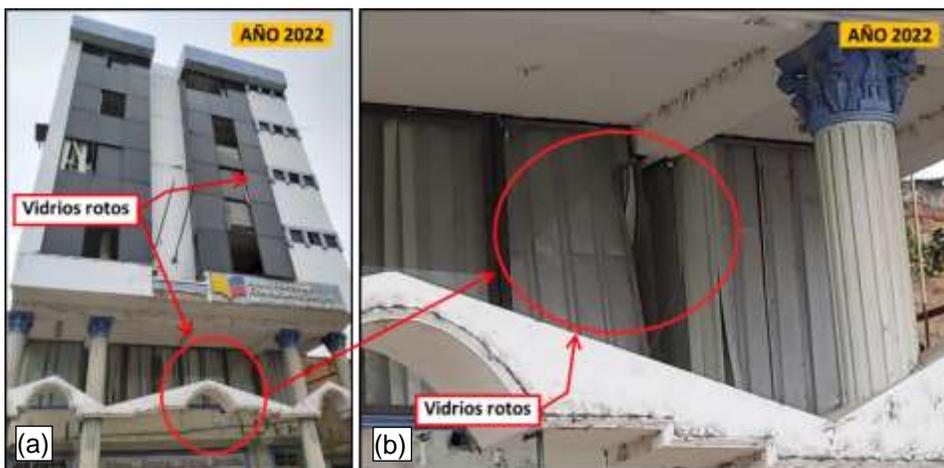
**Figura 34.** Edificio MEC, calle Chile (a) y (b) Vidrios rotos.

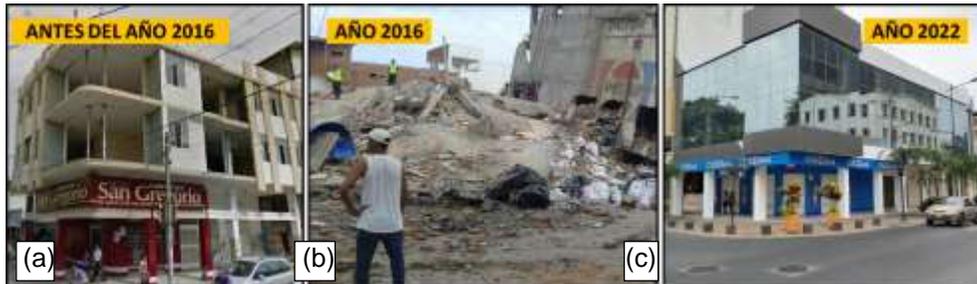
Más del 60% de los edificios colapsados o que tuvieron mucho daño, fueron edificios esquineros, por fallas multicausales, pero una de las patologías típicas es que carecían de columnas en las esquinas y forma la irregularidad falta de líneas resistentes [ver las figuras 34 (a) y (b)] y se añade la torsión debido a que las partes adosadas del edificio esquinero tienen gruesas paredes que por la forma construida son estructurales y dan rigidez en esas áreas, mientras en las fachadas grandes ventanales e incluso fachadas de vidrio. Se observa que nuevos edificios construidos tienen la misma deficiencia [ver la figura 37 (c)] lo cual alerta que se repite un error del pasado.

**Figura 37.** (a) y (b) Edificio av. Manabí y Alajuela sin columna en la esquina colapsado. (b) Edificio de construcción pos terremoto en la calle Sucre y Ricaurte sin columnas en la esquina.

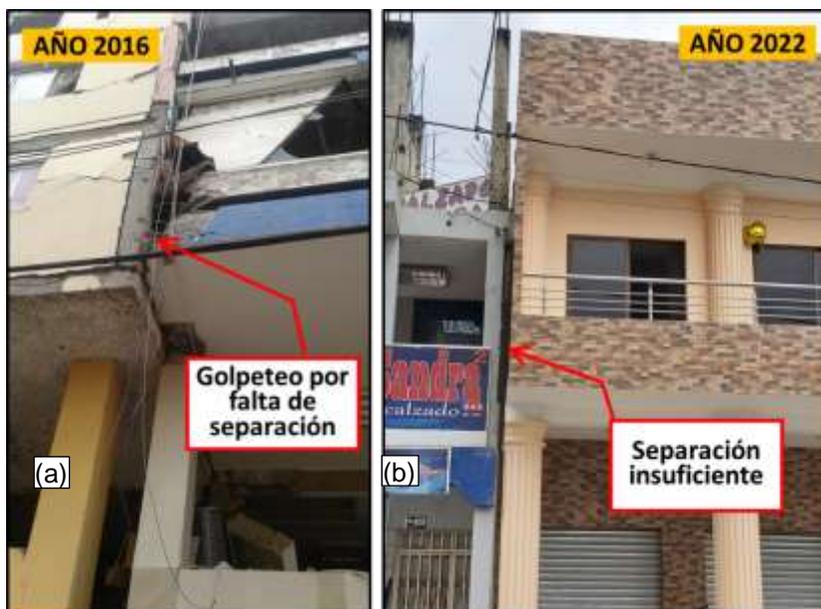
Otra patología común de los edificios dañados o colapsado es el golpeteo debido a la falta de separación reglamentaria como los que se observan en la figura 38(a). Este tipo de patología sigue construyéndose tal como lo ilustra la figura 38 (b) de una edificio pos terremoto.

**Figura 38.** (a) Golpeteo entre edificios por falta de separación. (b) Edificio de construcción pos terremoto en la calle Ricaurte sin separación adecuada.
