ESTUDIOS POST TERREMOTO DE ESTRUCTURAS AFECTADAS POR EL SISMO DE 2016

POST-EARTHQUAKE STUDIES OF STRUCTURES AFFECTED BY THE 2016 EARTHQUAKE

Roberto Aguiar Falconí ⁽¹⁾, J. Ricardo Vera. ⁽²⁾

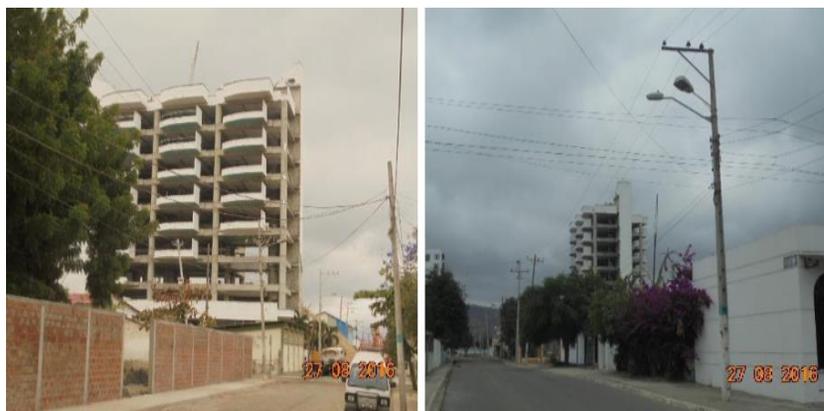
En la ciudad de Bahía de Caráquez el edificio Cabo Coral de 10 pisos, con dos núcleos de hormigón armado para los ascensores y gradas tenía una estructura rígida y sufrió daño en el sismo del 4 de agosto de 1998 ($M=7.1$) y no fue reforzada, luego del terremoto del 2016 ($M=7.8$) el daño se agrandó y el edificio fue derrocado como lo ilustran las fotografías de la figura 1. Aguiar *et al.* (2016)

Figura 1 Edificio Cabo Coral, en Bahía de Caráquez, de hormigón armado de 10 pisos que fue derrocado luego del terremoto de 2016. Aguiar *et al.* (2016)

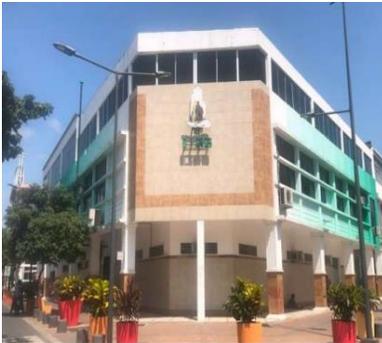
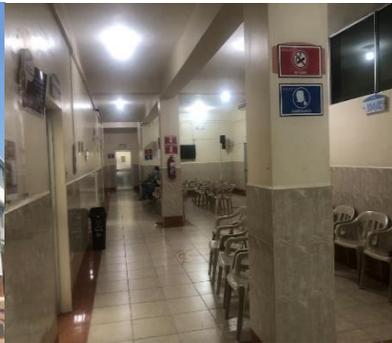
Situación actual: El edificio no fue reforzado y está en funcionamiento con un regular estado de conservación.	Intervención post sismo 2016: El edificio fue reparado, no se siguió la recomendación de la consultora, sigue siendo flexible.

(a)	(b)
Figura 2 Estado actual, (a) Vista exterior del edificio; (b) Vista interior del edificio

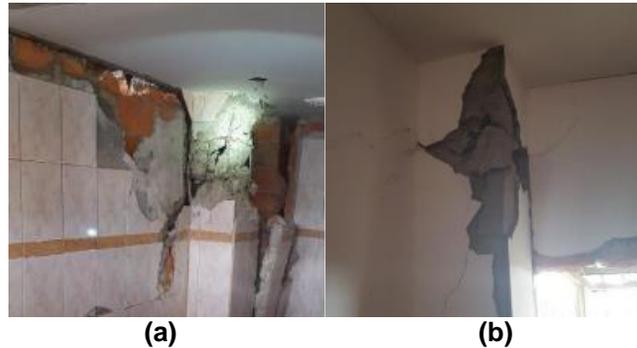
En el caso del edificio del MIES, se presentaron serios daños en algunos elementos estructurales y daño extenso en elementos no estructurales, los daños descritos por la consultora demuestran la alta vulnerabilidad que poseía la estructura, empezando por el hecho de que no contaba con un sistema resistente a cargas laterales, baja calidad en los materiales, pésimo detalle de armado, varillas lisas, corrosión, entre otros. A continuación, en la figura 4 y figura 5 se muestra parte de los daños producto del sismo del 2016.

Figura 4 Daño en columnas, (a) Columna del baño (segundo piso) se observó la formación de una rótula plástica, los estribos estaban muy separados, (b) Columna interior en el tercer piso, el daño se dio por falta de continuidad en el hormigón.

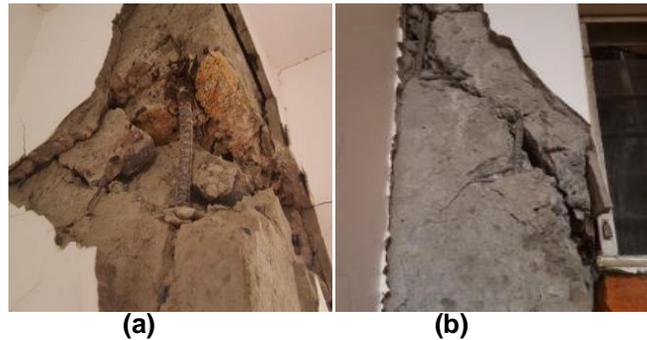
Figura 5 Daño en columnas, (a) En la misma columna 8b se observa pandeo del refuerzo vertical debido a un excesivo espaciado de estribos, (b) se observa una falla por cortante en la columna que soporta la grada debido a una excesiva separación de los estribos, no formaba parte del sistema resistente.

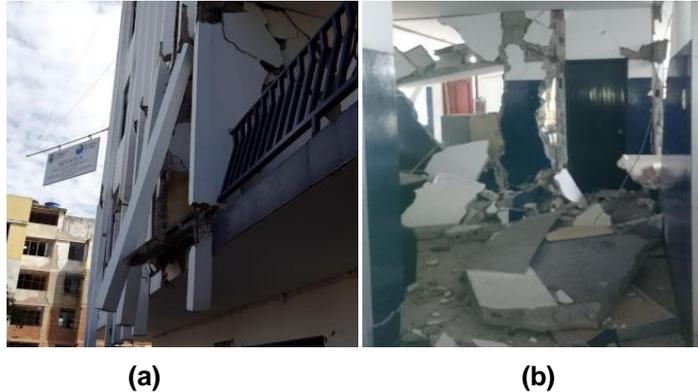
En el caso del edificio de la SENAGUA, tenía 25 años de construcción aproximadamente al momento del terremoto de 2016, por lo que ya había soportado el sismo de Bahía de 1998, según reporto la consultora se presentó serios daños en la mampostería y algunos elementos estructurales, el sistema resistente compuesto por columnas y vigas embebidas no era el más adecuado para edificios ubicados en zonas sísmicas, sumado además la baja calidad de los materiales, deficiencias en armados, entre otros, a continuación en las figuras 8 y 9 se muestran algunos de los daños.

Figura 8 Daño en elementos no estructurales, (a) Daño en en fachadas, (b) Daño excesivo en mampostería interna.

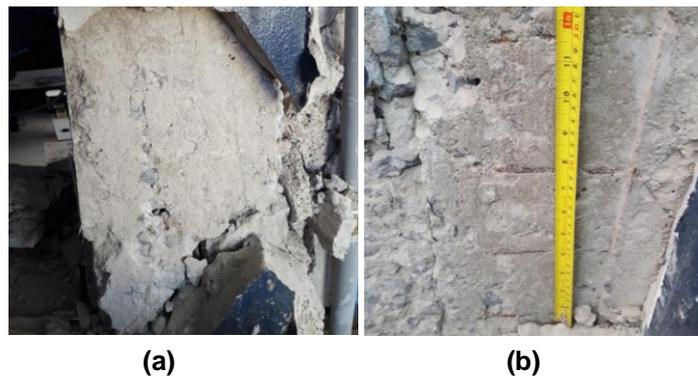
Figura 9 Daño en columnas, (a) Fallas en pie o cabeza de la columna, mal confinamiento de la columna, (b) Columnas con poco recubrimiento y una mala dosificación de la mezcla de hormigón.

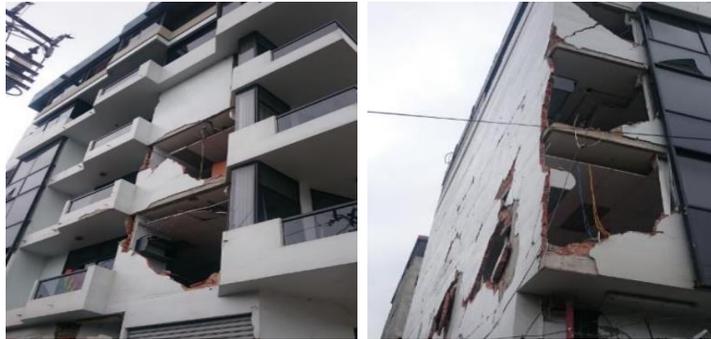
En el caso del edificio del SRI, se trataba de un edificio que ya había soportado el sismo de 1998, y según reporta la consultora no se evidenciaba ningún reforzamiento, el sistema resistente no era adecuado (Pórticos con vigas embebidas), sin embargo, los daños fueron en elementos no estructurales, se indica que no hubo daños en columnas o elementos estructurales, en las figuras 10 y 11 se muestra como quedó el edificio luego del sismo.

Figura 10 Mampostería colapsada en fachada.

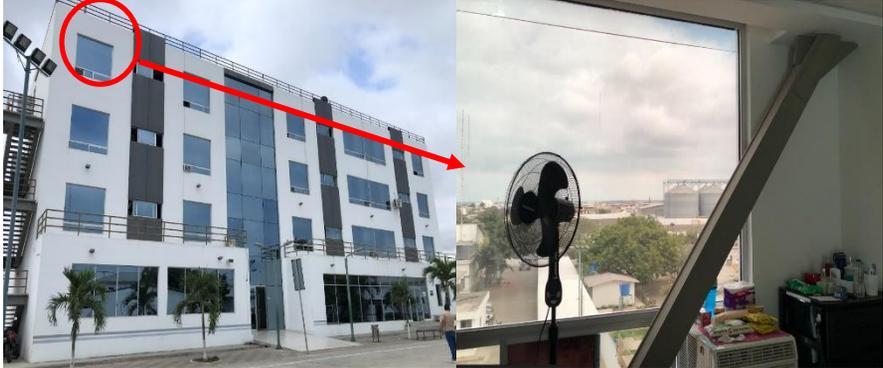
Material: Acero Número de pisos: 4 Sistema estructural: Pórticos de acero Uso: Residencia Número de usuarios: De 50 a 100 Construcción: Entre 2010 al 2016 Sismos durante vida útil: Pedernales 2016 (M=7.8)	
Daños en sismo 1998: No aplica	Intervención post sismo 1998: No aplica
Daños observados en 2016: Daño extensivo en la mampostería de la planta baja.	Propuesta de intervención 2016: La opción 1 era aumentar la redundancia de la estructura en planta baja incrementando columnas y vigas en volados, la segunda opción fue colocar disipadores TADAS en los pórticos transversales extremos.
Comentarios: Se muestra un periodo fundamental de la estructura de 0.8 Seg, lo que da una relación H/T de 18.91, la deriva máxima presentada para el espectro del sismo de 2016 en Manta es de 2.79, el edificio era muy flexible.

Figura 25 Estado actual, (a) Vista exterior posterior; (b) Vista interior, se observa diagonal en pórtico longitudinal

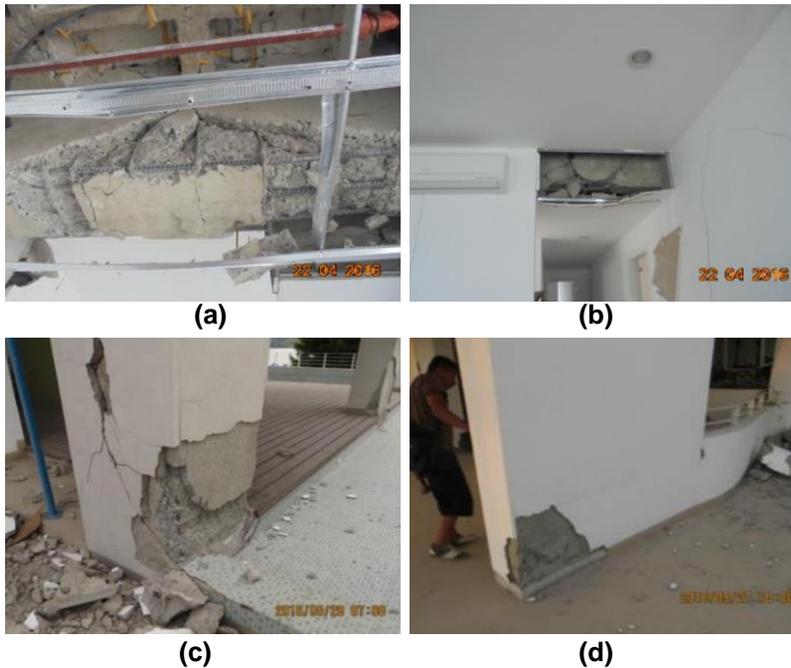
Figura 38, Daño en elementos estructurales: a) Daño en viga del segundo piso; b) Daño en viga del tercer piso; c) Daño en columna del segundo piso; d) Daño leve en nudo inicial de muro.
