ANÁLISIS DE LOS EDIFICIOS QUE COLAPSARON EN PORTOVIEJO DURANTE EL TERREMOTO DEL 16 DE ABRIL DE 2016

ANALYSIS OF BUILDINGS THAT COLLAPSED OF PORTOVIEJO DURING THE EARTHQUAKE OF 16 APRIL 2016

Roberto Aguiar

Yordy Mieles

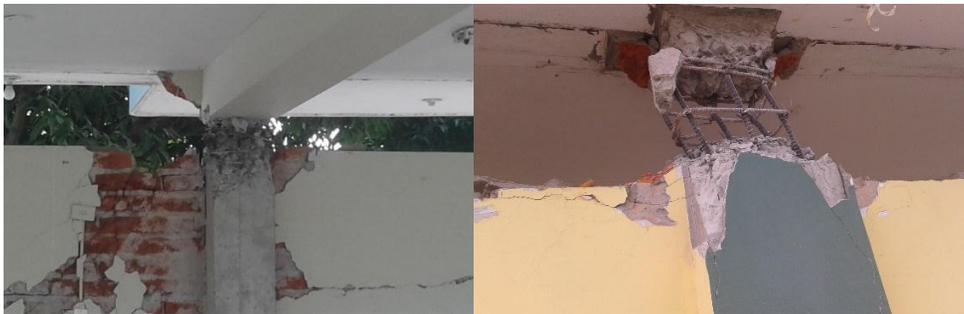
El daño con mayor proporción observado es el de **columna corta**, producido por mampostería que se construyen integradas a la columna, las cuales se crean generalmente por una disposición inapropiada de las paredes o por consideraciones erróneas tomadas durante el cálculo estructural. Este tipo de columnas presenta primero falla frágil por cortante antes que falla dúctil por flexo compresión. Para que las estructuras no colapsen durante un terremoto éstas deben ser capaces de absorber y disipar la energía entrante mediante elementos estructurales que tengan ductilidad.

La capacidad de disipar energía de las **columnas cortas** es muy baja, razón por la cual las columnas cortas son los elementos que más daño infligen a la construcción. El pobre comportamiento de las **columnas cortas** se debe al hecho que en un terremoto, columnas de diferentes alturas libres tendrán la misma demanda de desplazamiento lateral, pero al ser las columnas cortas más rígidas que las columnas más largas, estas atraen mucho más fuerza horizontal (Aguiar, 2007,1) en la figura 6 se observan varias fallas de este tipo.

Figura 6 Daño por columna corta registrado en edificaciones de Portoviejo.

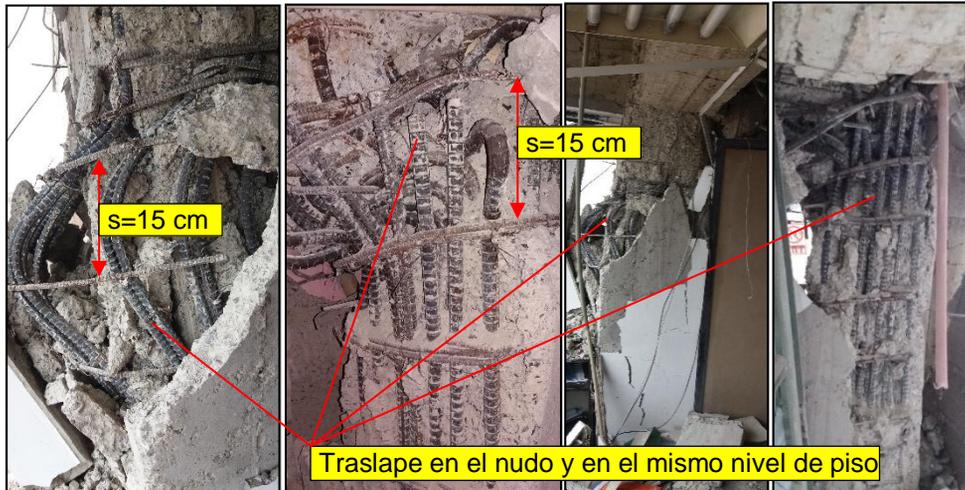
Un caso emblemático del sismo del 16A en Portoviejo, por la forma inclinada que quedó, la cobertura mediática y ser muy fotografiado, es el edificio Mutualista Pichincha demolido por implosión el 7 de agosto de 2016 y mostrado en la figura 11. En una visita efectuada por los autores al edificio antes de la demolición, se encontró en el nivel 5, (ver figura 7) un mal detallamiento del acero, por el traslapo de todo el refuerzo longitudinal de las columnas de todo el nivel 5 en la zona del nudo de unión viga-columna, lo que hace presumir que durante la etapa constructiva se pusieron las varillas hasta ese nivel, sin cuidar el detalle y traslapar solo la mitad del acero en la mitad de la columna y no en nudo. Además los estribos en la zona del nudo eran de 10 mm cada 15 cm, con un solo núcleo de confinamiento en una columna de 60x60 cm.

Los estribos del edificio Mutualista Pichincha como se observa en la figura 7, simplemente se abrieron y no prestaron un confinamiento apropiado en ese nivel, considerando además que las normativa indica que en la zona de traslape deben ubicarse estribos a menor distancia y al tener esa dimensión de base y altura con varias varillas longitudinales, se precisaba de más núcleos de estribos de confinamiento. Su colapso a criterio de los autores de este trabajo es multicausal, pero lo indicado pudo tener alta incidencia, unido a vigas de gran peralte en una luz de 12 m libres que cumple con el concepto de columna débil viga fuerte señalados en el párrafo anterior en las todas columnas falladas del nivel.

Figura 7. Daño en columnas de nivel 5 del edificio Mutualista Pichincha.

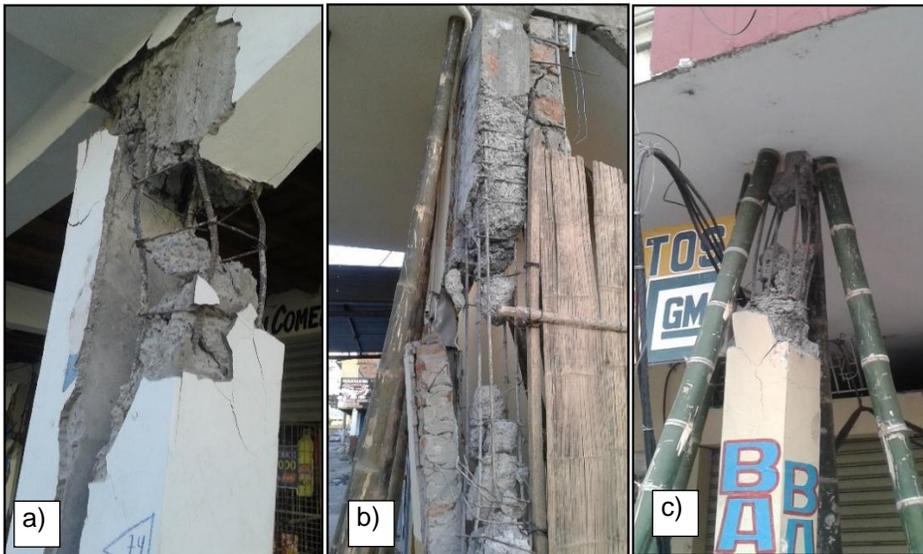
Muchas edificaciones también fallaron por **falta de confinamiento en la unión viga columna y en las vigas y columnas**; dado que fueron construidas con normas antiguas donde la separación de estribos se especificaba a una distancia “d” mayor que la usada actualmente para confinamiento, pero que para la época estaban bien construidas. Posteriormente el ACI 318 1995 lo especificaba a “d/2” (ACI-318-95, 1995), luego el ACI 318 2005 lo cambia a una distancia no mayor de 15 cm con barras de 10 mm, y no exceder 16 diámetros de barra longitudinal, 48 diámetros de barra de los estribos, o la menor dimensión del elemento sometido a compresión (ACI-318S-05, 2005). Estos requisitos fueron cambiados después al reconocer la importancia del confinamiento y actualmente la NEC establece que deben ser de 10 mm como mínimo con una separación no mayor que 10 cm o $6 d_b$. Donde d_b es la barra longitudinal de menor diámetro (NEC-SE-HM, 2015). La figura 8 a, b, se muestra estribos de 6 mm lisos y de 8 mm, con separaciones excesivas e inclusive se presume un error constructivo pues la columna de la figura 8 c, carece de estribos, al menos no se los ve en la zona que falló durante el terremoto del 16 A.

Figura 8 Falla por falta de confinamiento en columnas; a) estribos muy separados; b) estribos de 8 mm; c) no se aprecia el estribo.

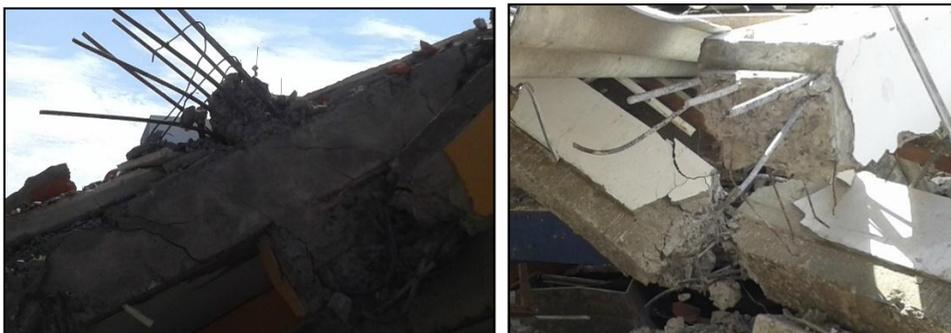
Otro error frecuente es la construcción por etapas, o la **adición de pisos no planificados en el cálculo original**. En varios casos se observó una longitud de desarrollo inapropiada para continuar con la columna de los pisos superiores que transmite solo cargas verticales por medio de una articulación que no forma un nudo rígido para resistir momento, de este tipo se observa un hotel construido a fines de la década de 1970, el Hotel Cabrera mostrados en la figura 9, cuyas columnas se

arrancaron del piso y se evidencia que el traslape no alcanzó a desarrollar su fluencia por la pequeña cantidad embebida.

Figura 9. Columna con traslape y detallado deficiente.

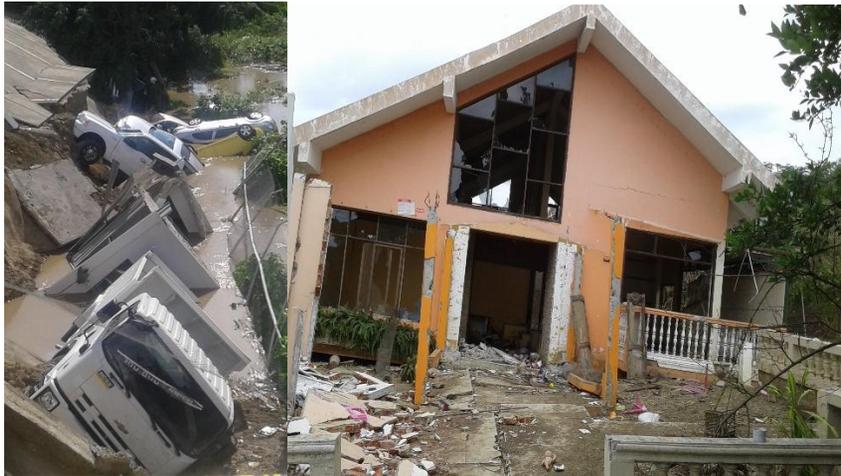
En varios lugares aledaños al cauce actual o antiguo del río Portoviejo se dieron fenómenos de **licuefacción de suelos**, que se origina cuando las arenas o limos tratan de acomodarse al vibrar, deja espacios y drena el agua presente en los poros, lo que provoca asentamiento de la estructura, lo que se agravó debido por la inundación del río coincidente el día del sismo. En la figura 10 se observa el asentamiento de todo un bloque de una vivienda en el sector del Puente Rojo de Portoviejo, que se inclinó notablemente, provocado por la licuefacción de las arenas de cimentación y los daños causados al parqueadero de una concesionaria de vehículos por la misma causa.

Figura 10 Fallas estructurales por licuefacción de suelos.

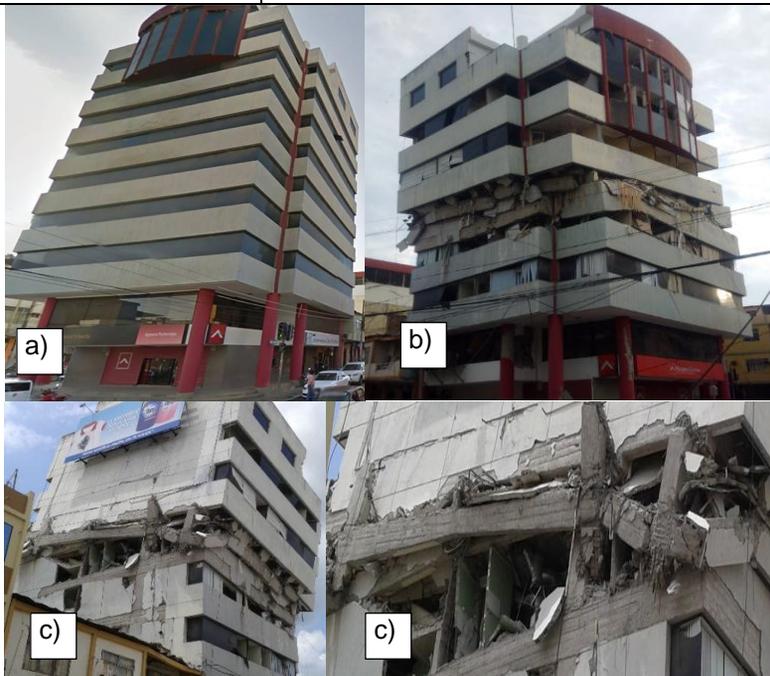
Edificio Mutualista Pichincha

Material	# de Pisos	Años	Ubicación	Dirección
Hormigón Estructural	9	Más de 15 años	Esquinero	9 de Oct. y Rocafuerte
Tipología		Falla		
Vigas y columnas; 4 ejes de columnas en sentido corto y la luz central es de 18 metros.		Estructura flexible que falló en segundo modo; el peso de los pisos superiores en la estructura deformada en sentido transversal originó el colapso de pisos intermedios. Falló en sentido E-W. Presenta viga corta (relación $l/d \leq 4$) que origina falla a cortante con una columna débil en relación a la gran rigidez de la viga tal como lo muestra la figura 11.		
Cimentación		Observaciones		
Directa (sin pilotes) con losa de cimentación		Los tres últimos pisos fueron incrementados. Altura de primer piso de 5 m, con Mezanine. Sistema constructivo de losa stell deck apoyada sobre vigas secundarias de acero.

Figura 11. a) Edificio sin colapsar, b y c) edificio colapsado, d) columna débil, viga fuerte.

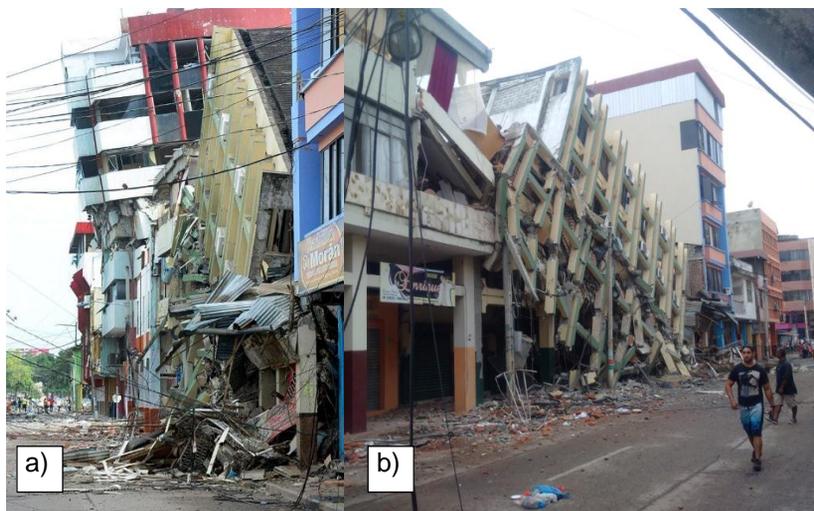
Edificio Cooperativa del Magisterio Manabita

Material	# de Pisos	años	Ubicación	Dirección
Hormigón estructural	5 pisos	Más de 25 años	Medianera	Morales y 9 de Octubre
Tipología		Falla		
Vigas y Columnas		Estructura flexible que falló en el sentido E-W por efecto $P - \Delta$		
Cimentación		Observaciones		
Directa; vigas de cimentación en dos sentidos		Al colapsar destruyó casa vecina de 3 pisos de Hormigón estructural. Altura del primer piso de 5 m, con mezanine. Fachadas cargadas en exceso por motivos arquitectónicos.

Figura 12. Edificio de Magisterio, a) colapso b) exceso de pesos en fachada.

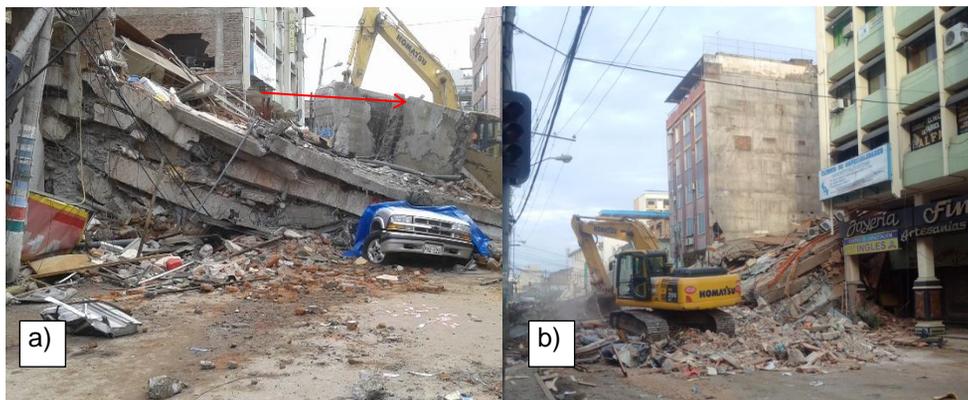
Hotel El Gato

Material	# de Pisos	años	Ubicación	Dirección
Hormigón estructural	6	Más de 20 años	Central	Pedro Gual y Olmedo
Tipología		Falla		
Columnas con Capiteles y vigas descolgadas, parecía una estructura muy rígida		Desplazamiento lateral de edificios laterales de mayor altura ocasionó el colapso por efecto $P - \Delta$, en el sentido E-W		
Cimentación		Observaciones		
Directa; con vigas de cimentación en 2 sentidos		Edificio con altura del primer piso de 5 m, con Mezanine. Pobre confinamiento en nudos viga columna. Se observó fallo en la cabeza de columna del primer piso por falta de confinamiento.

Figura 13. Hotel El Gato, a) tanque de agua de hormigón en terraza, b) edificio en colapso.

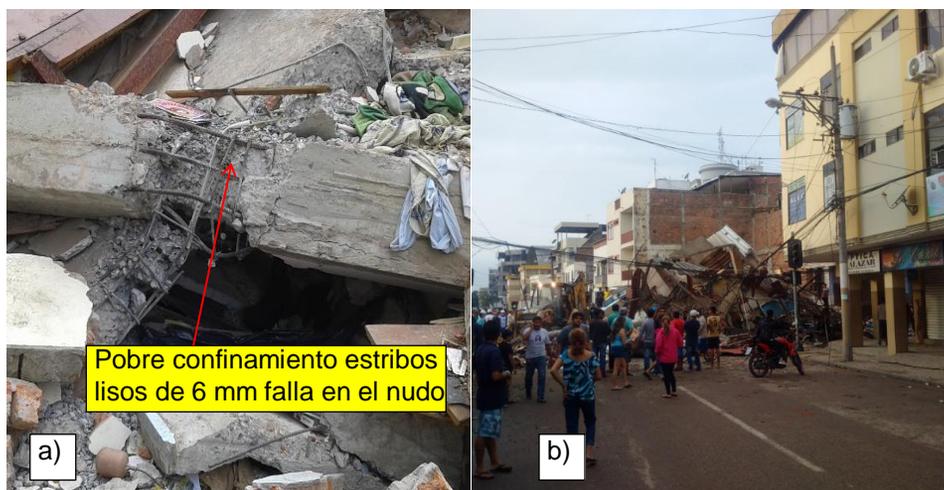
Edificio Pillin

Material	# de Pisos	Años	Ubicación	Dirección
Hormigón estructural	5	Más de 25 años	Esquinero	10 de Agosto y Morales
Tipología		Falla		
Vigas y Columnas		Edificio abierto, falla por torsión, en sentido diagonal colapsó. Falla de nudos.		
Cimentación		Observaciones		
Directa, Vigas de Cimentación		Edificio con altura de primer piso de 5 m, con Mezanine. Confinamiento en cabeza de columna con un solo núcleo de estribo de 8 mm cada 20 cm

Figura 14. Edificio El Pillin, a) falla en nudo, b) colapso hacia la esquina.

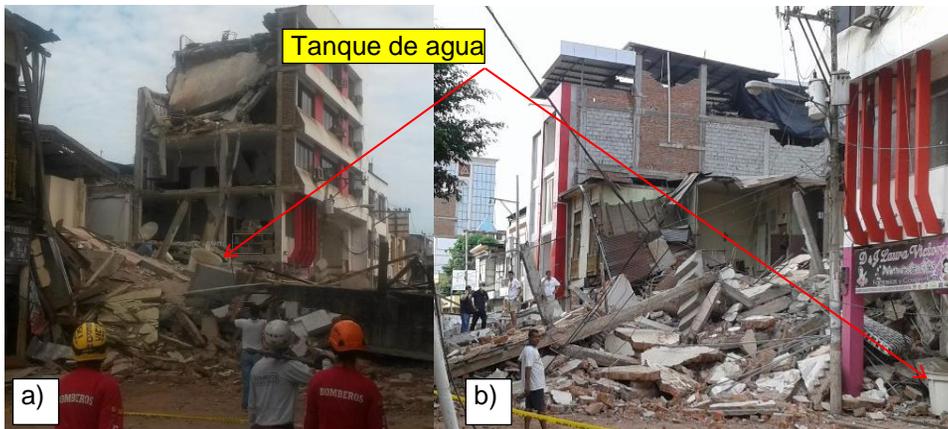
Edificio Capitán Santana

Material	# de Pisos	años	Ubicación	Dirección
Hormigón estructural	3	Más de 30 años.	Central	Olmedo y Pedro Gual
Tipología		Falla		
Vigas y Columnas		Edificio Flexible, colapsó por efecto $P - \Delta$		
Cimentación		Observaciones		
Directa sobre vigas de cimentación.		Fachadas con cargas por motivos decorativos.

Figura 15. Edificio Capitán Santana, a) tanque de agua, b) colapso del edificio.

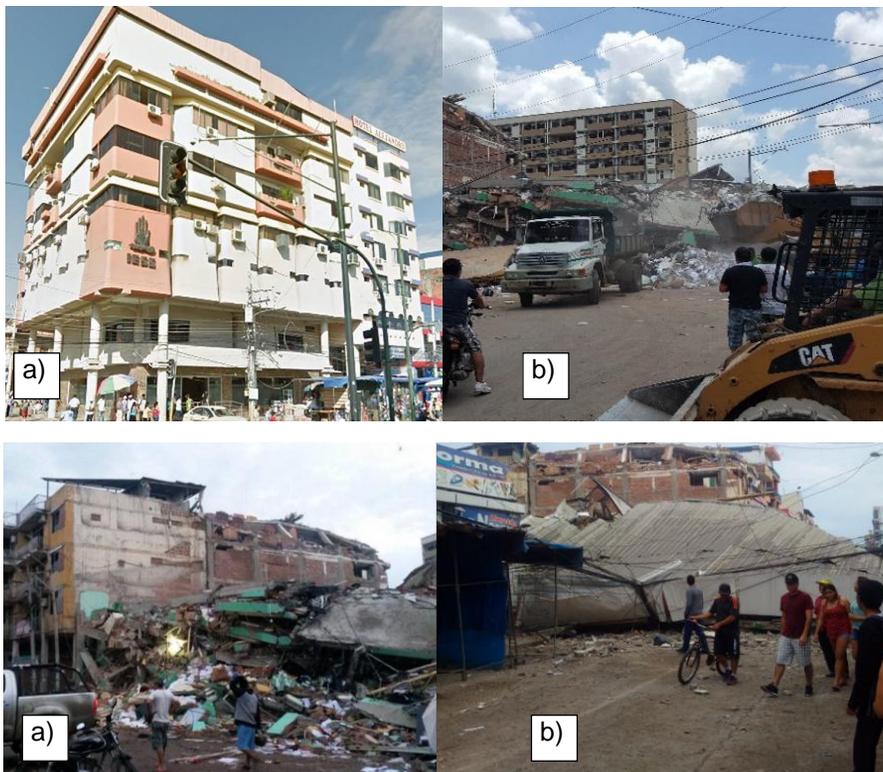
Edificio del IESS.

Material	# de Pisos	años	Ubicación	Dirección
Hormigón estructural	6	Más de 20 años	Esquinero	Chile y Pedro Gual
Tipología		Falla		
Vigas y Columnas		Edificio Flexible. Fallo por efecto $P - \Delta$. Columnas esbeltas y débiles con relación a la carga, colapso hacia una esquina por problemas de torsión.		
Cimentación		Observaciones		
Directa vigas de cimentación superficiales, el tope de la viga superior de las zapatas durante la demolición se ven a nivel de la calle.		Edificio de ocupación pública que le fue cambiado el uso, con nuevas cargas al tener oficinas públicas. En la cuadra vecina colapso el Centro Comercial Municipal

Figura 16. Edificio IESS, a) edificio antes del sismo, b, c y d) edificio colapsado.

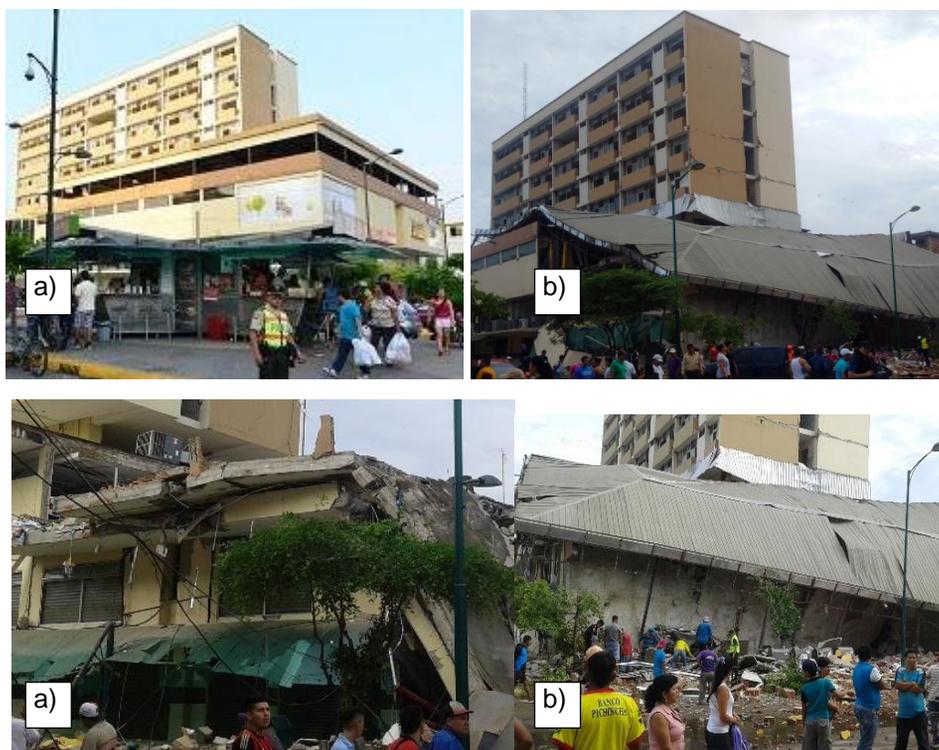
Centro Comercial Portoviejo

Material	# de Pisos	años	Ubicación	Dirección
Hormigón estructural	9	Más de 40 años	Una manzana	Chile y Pedro Gual
Tipología		Falla		
Base de 2 pisos y sobresale torre central con 7 pisos. Sistema de vigas y columnas		Piso Blando en segundo piso, fallaron las columnas de segundo piso, la falla fue simétrica en el sentido de que el lado opuesto a la fotografía también falló		
Cimentación		Observaciones		
Sobre Pilotes		El piso que falló era libre de columnas pues fue modificado retirando las paredes de ladrillo de arcilla para albergar una cadena de ropa.

Figura 17 Centro Comercial Municipal de Portoviejo, a) edificio antes del sismo, b, c y d) edificio colapsado.

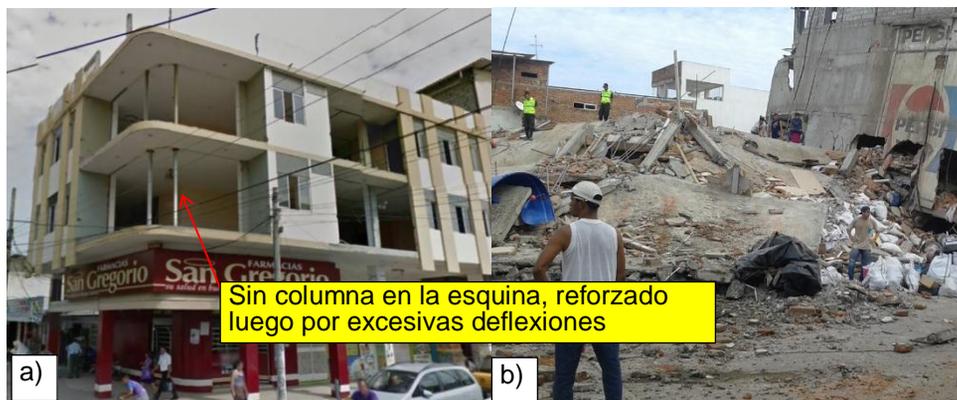
Material	# de Pisos	años	Ubicación	Dirección
Hormigón estructural	4 pisos	Más de 30 años	Esquinero	Av Manabí y Alahuela
Tipología		Falla		
Sistema estructural de vigas y columnas		Falta de redundancia estructural, las columnas esquineras no se hicieron por razones arquitectónicas, el volado tuvo deflexión y se reforzó con columnas de acero a partir del primer piso columnas si debido confinamiento.		
Cimentación		Observaciones		
Plintos Aislados conectados con vigas		Los pisos superiores habían sido reforzados con una columna de acero por la deflexión del volado, el edificio cayó (figura 18.a) hacia la esquina por la posición que quedaron las columnas y según testigos que lo vieron caer se “mecía” hacia la esquina. El edificio tenía mezanine.

Figura 18 Farmacia San Gregorio Av. Manabí y Alahuela, a) antes del sismo, b) edificio colapsado.

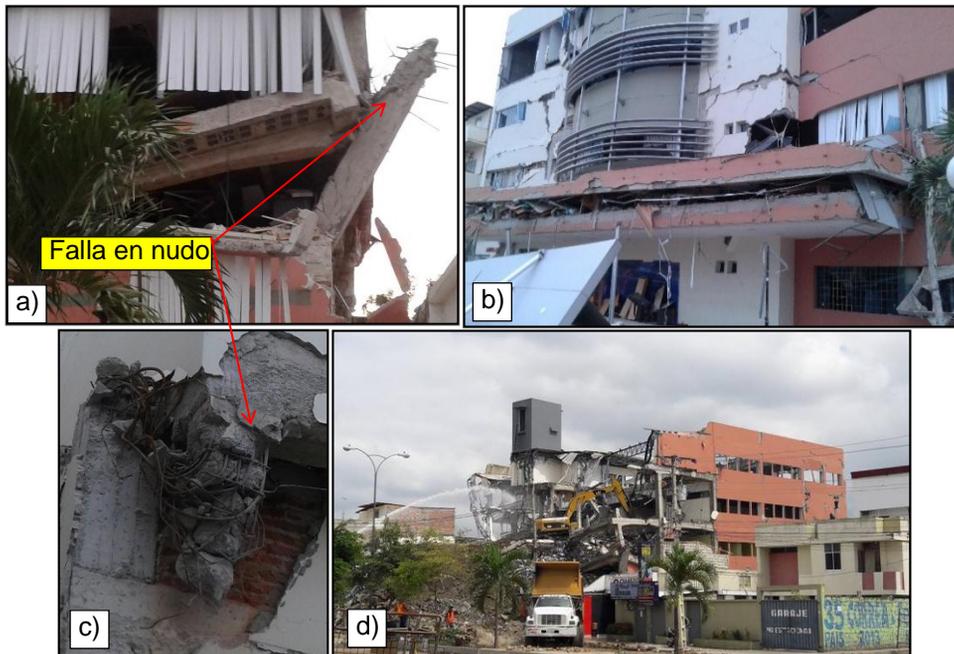
Clínica San Antonio

Material	# de Pisos	años	Ubicación	Dirección
Hormigón estructural	5 pisos	Más de 10 años	Medianero	Av Paulo Emilio Macías
Tipología		Falla		
Sistema estructural de vigas y columnas		Falla de columnas por deficiente confinamiento, piso débil. Se evidencia en la figura 19.a viga fuerte columna débil.		
Cimentación		Observaciones		
Zapatas corridas en ambas direcciones		El piso que falló tenía una gran abertura en la losa a diferencia de los inferiores que eran llenos (con excepción de la grada), cambio de rigidez de los pisos superiores por cambio del sistema constructivo de losas alivianadas de hormigón estructural a steel deck.

Figura 19 Clínica San Antonio, a, d) falla en nudo de columna débil, b) edificio colapsado, d) edificio en demolición.

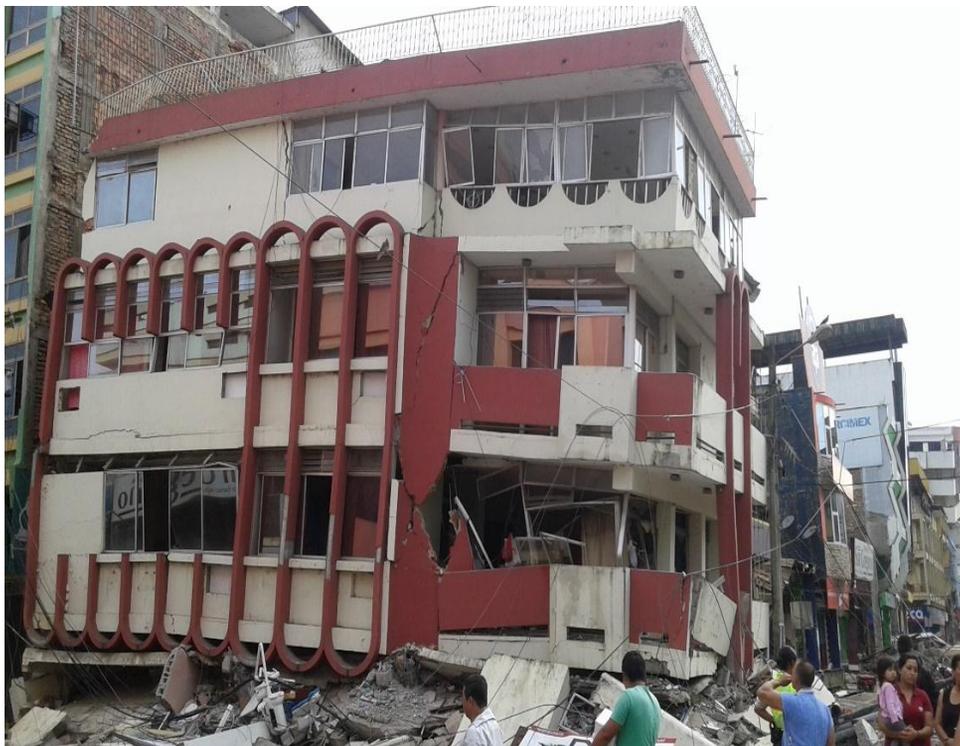
Figura 20 Farmacia Comercio.

Material	# de Pisos	años	Ubicación	Dirección
Hormigón estructural	4 pisos	Más de 30 años	Esquinero	9 de Octubre y Ricaurte
Tipología		Falla		
Sistema estructural de vigas y columnas		Falla de columnas del primer nivel por piso blando y falta de confinamiento, viga fuerte columna débil.		
Cimentación		Observaciones		
		El edificio tenía columnas esbeltas en el primer nivel.

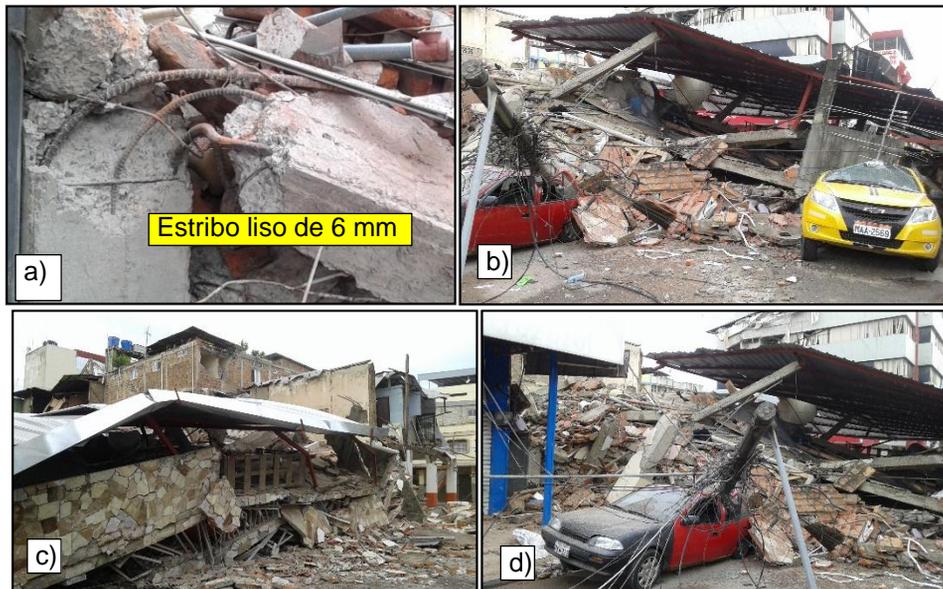
Edificio Almacén de Repuestos

Material	# de Pisos	años	Ubicación	Dirección
Hormigón estructural	4 pisos	Más de 30 años	Esquinero	9 de Octubre y Rocafuerte
Tipología		Falla		
Sistema estructural de vigas y columnas		Falla de columnas por falta de confinamiento, remodelación con agresión estructural al cortar una viga para ventana.		
Cimentación		Observaciones		
		Se le quitó una viga de arriostramiento al nivel del mezanine para abrir ventanas, se añadió losa al mezanine y se picaron las columnas para enganchar el acero de las vigas, tenía estribos de lisos de 6 mm cada 20 cm en la cabeza de la columna del primer piso.

Figura 21 Almacén de repuestos, a) estribo liso de 6 mm, b, c, d) edificio colapsado.

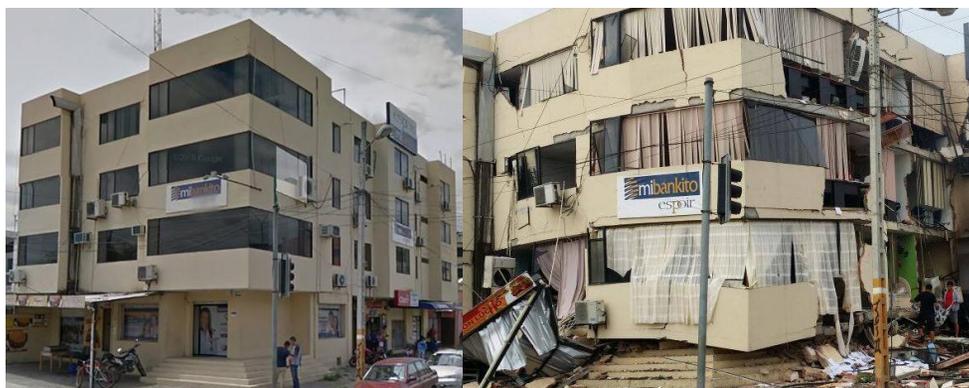
Figura 22 Edificio Mario Loor.

Material	# de Pisos	años	Ubicación	Dirección
Hormigón estructural	4 pisos		Esquinero	Reales Tamarindo y Pablo Emilio Macías
Tipología		Falla		
Sistema estructural de vigas y columnas		Falla de columnas por falta de confinamiento y piso débil		
Cimentación		Observaciones		
Plintos aislado

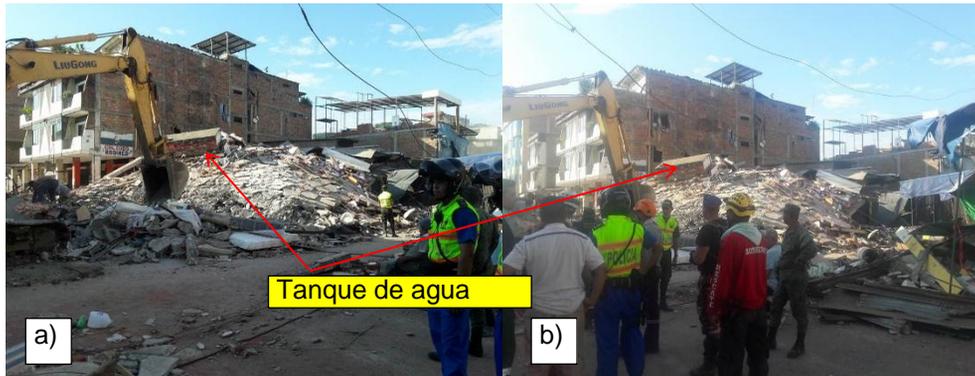
Material	# de Pisos	años	Ubicación	Dirección
Hormigón estructural	4 pisos	Más de 30 años.	Esquinero	Francisco de P. Moreira y Chile
Tipología		Falla		
Sistema estructural de vigas y columnas		Falla de columnas por falta de confinamiento, efecto p-delta		
Cimentación		Observaciones

El edificio tenía tanque de agua sobre la losa de cubierta
--	--

Figura 23 Calzado Mariner a) tanque de agua, b) edificio colapsado.

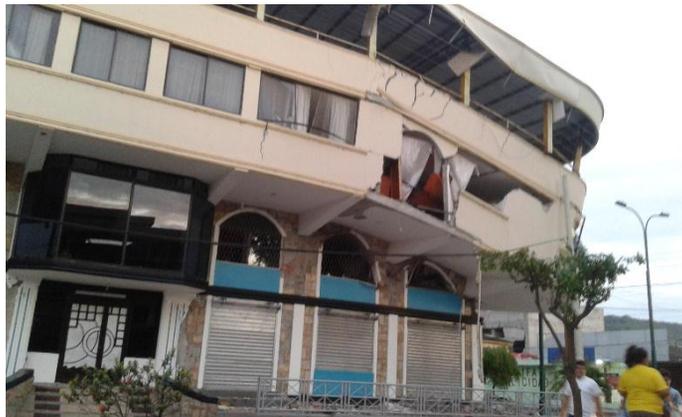
Figura 24 Edificio Pedro Ramírez.

Material	# de Pisos	años	Ubicación	Dirección
Hormigón estructural	3 pisos	Más de 30 años.	Esquinero	Av. Manabí y Pablo Emilio Macías
Tipología		Falla		
Sistema estructural de vigas y columnas		Falla de vigas de volados.		
Cimentación		Observaciones		
		El edificio tenía volados superiores a tres metros, con mezanine

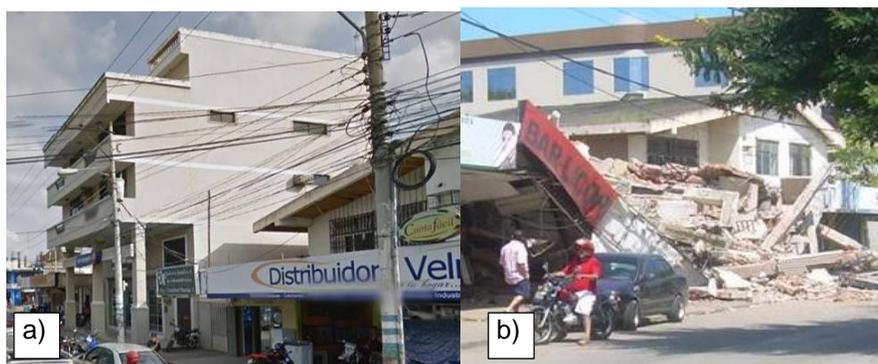
Figura 25 Edificio de Servipagos.

Material	# de Pisos	años	Ubicación	Dirección
Hormigón estructural	5 pisos	Más de 30 años	Medianero	Av. Manabí y Calle Quito
Tipología		Falla		
Sistema estructural de vigas y columnas		Columnas esbeltas sin arriostramiento, losa plana.		
Cimentación		Observaciones		
		El edificio tenía mezzanine
