**REFORZAMIENTO DE GRADA DE ACCESO A  
FACULTAD DE ADMINISTRACIÓN Y ECONOMÍA DE  
UNIVERSIDAD TÉCNICA DE MANABÍ**

**BEHAVIOR OF STRUCTURES OF THE FACULTY OF  
PHILOSOPHY OF UTN OF EARTHQUAKE DURING  
APRIL 16, 2016 AND OPERATIONAL REHABILITATION**

**Roberto Aguiar**

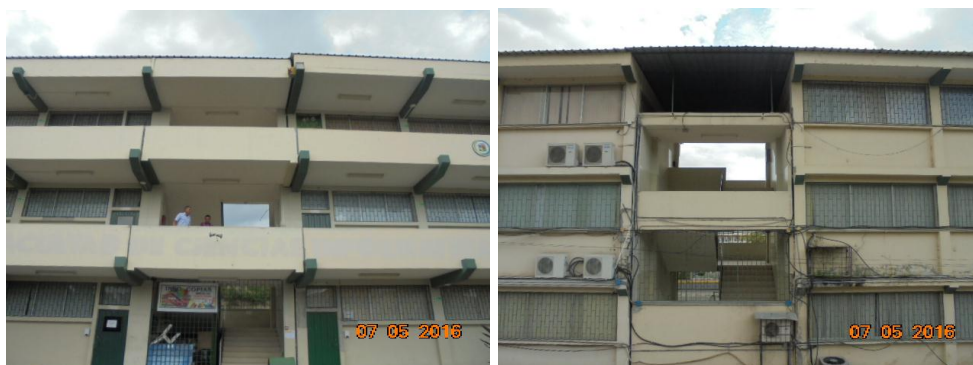
Una de las fallas frecuentes en los Centros de Educación, durante el terremoto del 16 de abril de 2016, se dio en el Bloque de Escaleras, cuando a sus dos lados se tienen Bloques Estructurales de aulas, como el indicado en la figura 1, que corresponde a la Facultad de Informática de la Universidad Técnica de Manabí.

La causa del mal desempeño sísmico se debe a que las losas de los Bloques de aulas llegan a la mitad del Bloque de gradas, como se observa a la derecha de la figura 1 y la impactan al no haber dejado una separación adecuada entre éstos Bloques Estructurales.

En el Bloque de Gradas de la figura 1, la sección de las columnas en la mitad de la luz se redujo considerablemente por el impacto de los Bloque Estructurales adyacente y después del terremoto la estructura empezó a vibrar con el paso de la gente.

**Figura 1** Mal comportamiento de las gradas de la Facultad de Informática de la Universidad Técnica de Manabí.

Para evitar este tipo de fallas, se debe dejar una junta de construcción adecuada, y hacerla más rígida de preferencia con muros de corte.

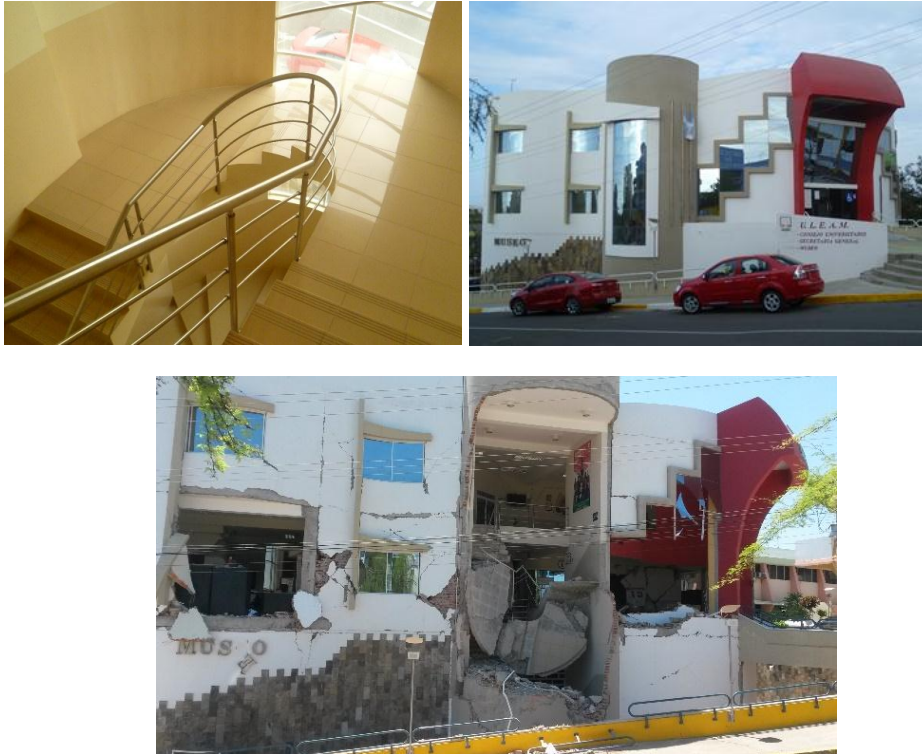
La figura 2, corresponde al colapso de la grada de acceso al Rectorado de la Universidad Laica Eloy Alfaro de Manabí, ULEAM. En la parte superior se tiene

una vista de cómo era antes del terremoto, se aprecia que el descanso es una losa circular que se apoyaba en las paredes.

Al colapsar la pared que era de bloque, el descanso empezó a trabajar en voladizo y al no tener vigas en su parte inferior colapsó, ver fotografía inferior de figura 2.

**Figura 2** Colapso de la grada al Rectorado de la Universidad Laica Eloy Alfaro de Manta.

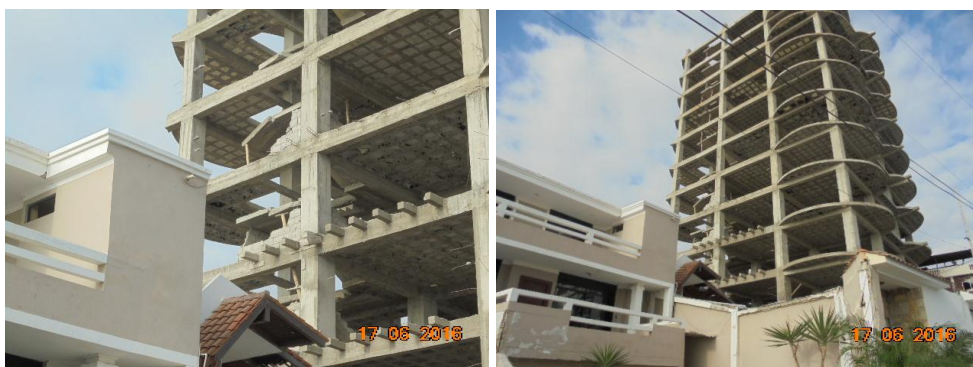
La estructura de la figura 3, es una construcción ubicada en el barrio Umiña 2, de la ciudad de Manta, que estuvo paralizada por algunos años, talvez porque es una construcción muy flexible para el número de pisos que tiene. Durante el terremoto del 16 de abril de 2016, las gradas de algunos pisos colapsaron como se aprecia a la izquierda de la figura 3.

**Figura 3** Colapso de gradas en algunos pisos de edificio flexible ubicado en Manta.

Nuevamente la losa de descanso de la grada fue la que estaba apoyada sobre la mampostería y al desplazarse lateralmente el edificio perdió apoyo y el descanso empezó a trabajar en voladizo y colapsó por ser muy flexible. Esta grada corresponde al típico modelo de grada empotrada-apoyada.

Si se habría proyectado la grada con una viga de descanso que se apoye en las dos columnas de la estructura, probablemente no colapsaba la grada.

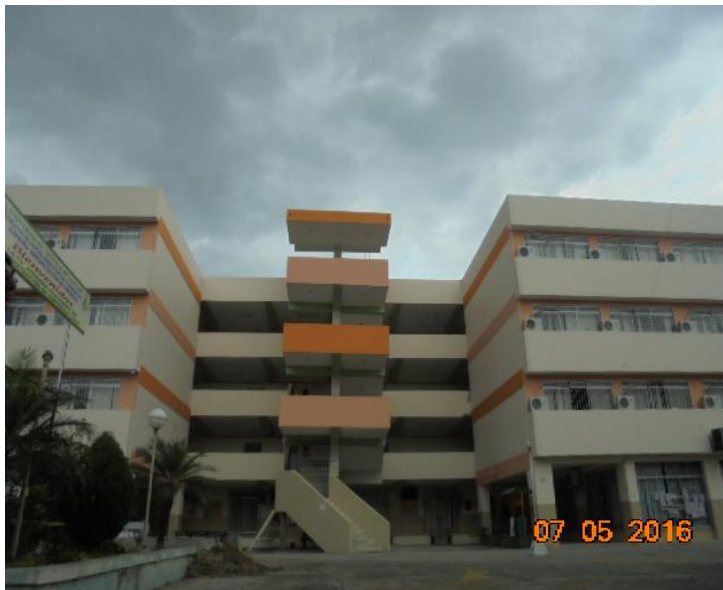
El objetivo del artículo es primero describir la grada de acceso que se indica en la figura 4, que no sufrió daño durante el terremoto pero quedó con un desplazamiento lateral y rotación permanente, por lo que se pensó en un inicio que el problema es de suelos, pero no es así.

**Figura 4** Edificio de la Carrera de Administración.

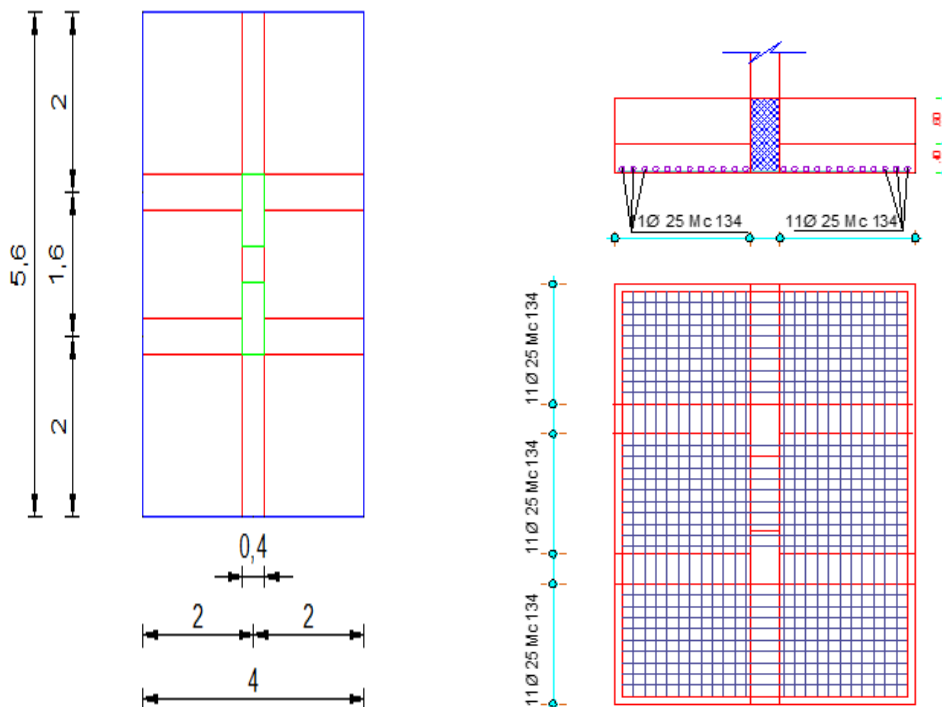
Para entender el problema es necesario describir la estructura iniciando desde la cimentación, la misma que está compuesta por una losa maciza de 40 cm de espesor sobre vigas "T" invertidas de 40/100 cm, que se muestran en la figura 5. La capacidad portante del suelo es 7 T/m<sup>2</sup> y la profundidad de desplante es de 1 m.

**Figura 5** Losa de cimentación de 40 cm de peralte con vigas "T" de 40/100 cm.

Finalmente se debe manifestar que la profundidad de desplante de la grada fue de 1.00 m, en un suelo con una capacidad resistente muy baja. Si se habrían profundizado en la cimentación a una cota de 3 m, se habría cimentado en un mejor suelo y lo más importante, tenía mayor empotramiento la estructura de la grada y no habría sido necesario ningún reforzamiento.

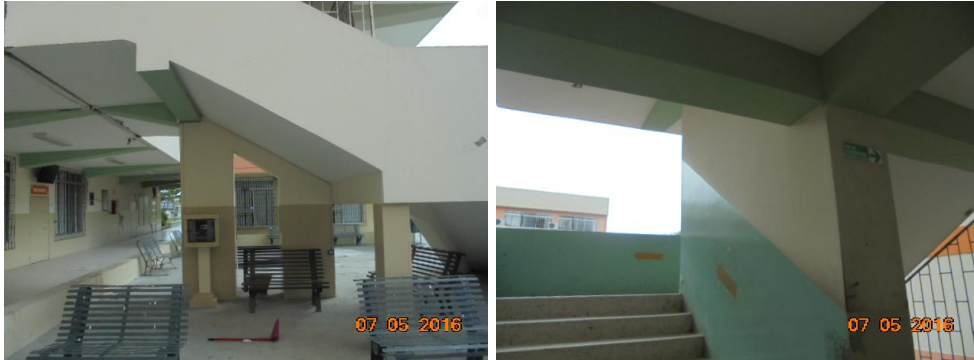
La estructura de la grada se apoya en dos columnas de 40/80 cm, en los dos primeros pisos; 40/70 cm, en los dos siguientes pisos y a nivel de tapa grada la sección de las columnas pasa a 40/60 cm. A la izquierda de la figura 6 se observan

las dos columnas donde también se ve las vigas de sección constante de 30/40 cm, y la viga de sección variable que llega a los bloques estructurales del edificio principal. Por el otro lado se tienen vigas de sección constante como se ve en la fotografía de la derecha de la figura 6.

**Figura 6** Columnas y vigas de la grada.

A partir del primer descanso se colocó mampostería entre las dos columnas, como se ve a la derecha de la figura 6 y no se observa ninguna fisura.

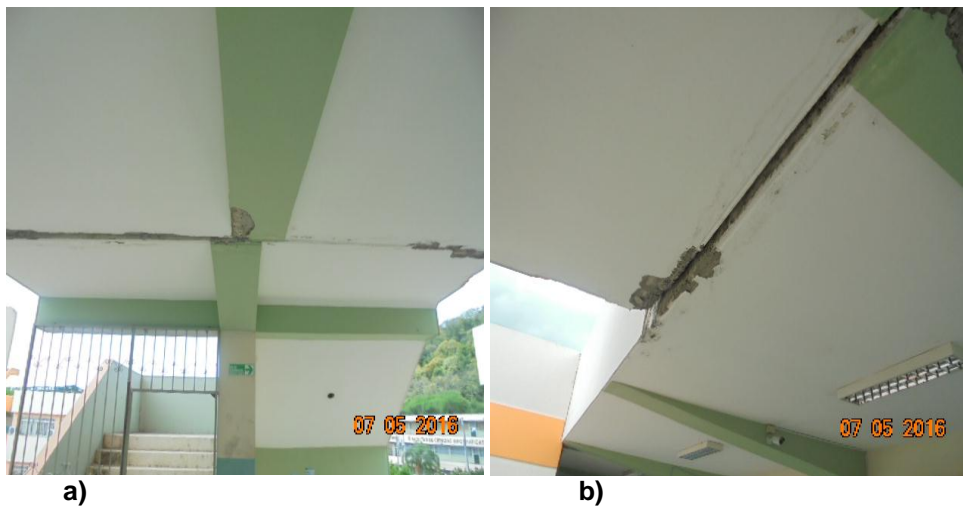
La estructura de la grada, durante el terremoto del 16 de abril se impactó con el Bloque de la estructura principal, debido a que la junta existente tiene menos de 3 cm. Pero a más de ello, en el sentido ortogonal en que la grada no tiene ninguna restricción al desplazamiento lateral, se deformó una cantidad considerable. En la figura 7 a) se ve la viga de grada y la viga de la estructura principal es muy probable que nunca coincidieron. En la figura 7 b) se observa que hubo una ligera rotación de la grada.

**Figura 7** Estado de la grada después del terremoto: a) Desplazamiento Lateral; b) Rotación de la grada. Fotos tomadas en el último piso.

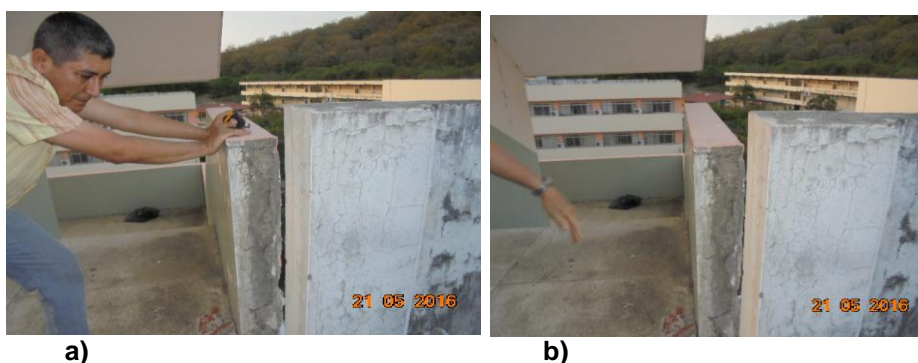
**Figura 8** La grada vibra; a) Condiciones Iniciales; b) Condición genérica del movimiento.

Lo impresionante es que las gradas, después del terremoto vibran, cuando la gente corre. En la figura 8 presenta un problema de vibración libre en un sistema de  $n$  grados de libertad; en la figura 8 a) se dan las condiciones iniciales y en la figura 8 b) se presenta una posición genérica del movimiento. La grada oscila lateralmente. Se debe indicar que la grada toda la vida ha vibrado pero no tanto como ahora (Mieles, 2016)
