REFORZAMIENTO DEL BLOQUE ESTRUCTURAL DEL PARQUEADERO DE LA ULEAM AFECTADA POR EL TERREMOTO DEL 16 DE ABRIL DE 2016

REINFORCEMENT FOR THE STRUCTURAL BLOCK OF THE PARKING AT ULEAM AFFECTED BY THE EARTHQUAKE IN 2016

Roberto Aguiar

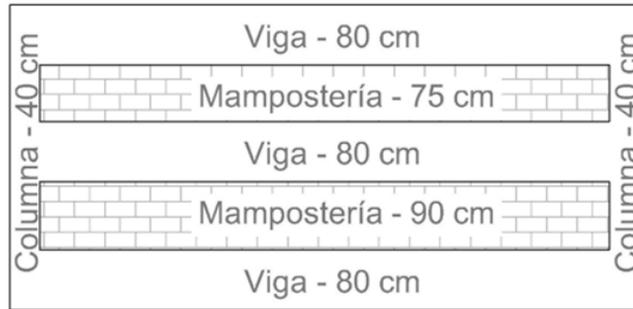
Los daños que se presentan en la estructura se enfocan principalmente en el pórtico D entre los pisos 1 y 2 de cada nivel. Se tiene claro que las fallas fueron debido a columna corta, como se observa en la figura 2, donde se aprecian 3 vigas de hormigón armado de 80 cm, de altura en un piso y se debe a que se tiene losa a un lado y otro lado del parqueadero.

Figura 2 Descripción del Problema de Columna Corta en el Pórtico Central D.

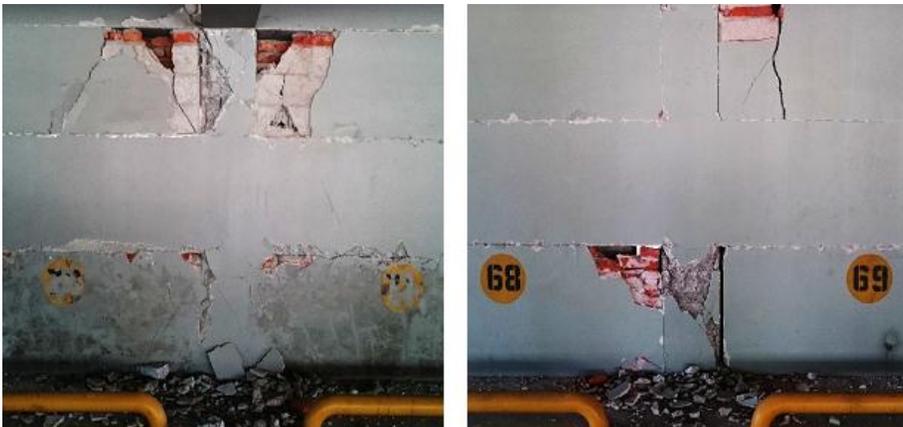
Además, otro indicio claro de este tipo de fallas es que las grietas se presentan a unos 45° aproximadamente como se muestra en la figura 3. En el reforzamiento se plantea eliminar la mampostería existente y rellenarla con hormigón armado para que todo eso trabaje como muro de corte pero **antes se deben realizar inyecciones con Sikadur 52 en las columnas dañadas, previo la colocación del Sikadur 31 adhesivo.**

Figura 3 Falla de columna corta en Eje D.

Se realizaron varias inspecciones al sitio después del sismo del 16A, y se pudo notar que hubo un aumento del tamaño de las grietas y aparecieron algunas nuevas justo después de las réplicas acontecidas el 18 de mayo que tuvieron una magnitud de 6.8. Por lo tanto, se recomienda que se realice un reforzamiento, ya que tanto en el terremoto como en las réplicas más fuertes el parqueadero en cuestión no se encontraba operacional por lo que no había cargas vivas actuando sobre el mismo y aun así sufrió daños, debido a las condiciones iniciales (estructura con daño).

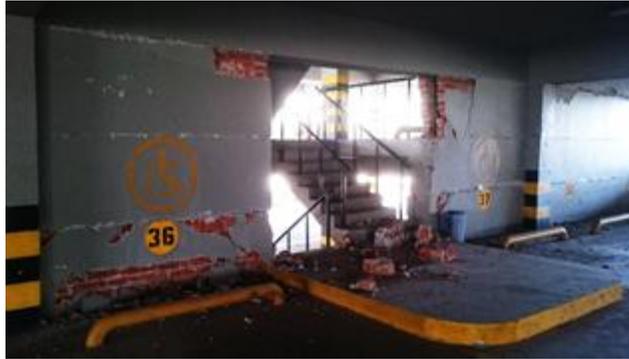
Otro daño registrado es el de la caída parcial de mampostería ubicada sobre las vigas del pórtico D, especialmente las que se encuentra en volado debido a la escalera, ver figura 4. Cabe mencionar que esta mampostería es de ladrillo maleta por lo tanto agrega un peso adicional a la estructura. Un aspecto importante para destacar es que la estructura no cuenta con mampostería interior aparte de las ya mencionadas y pequeños antepechos en el perímetro que no sufrieron mayor afectación.

Figura 4 Caída de mampostería de ladrillo maleta en el Pórtico D. Junto a la escalera.

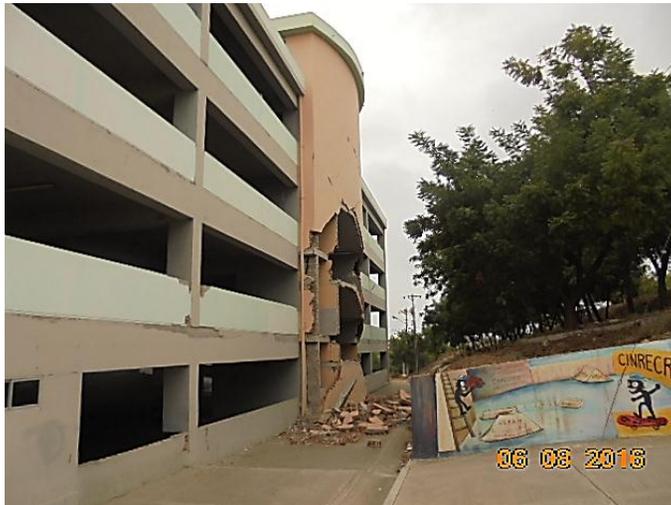
Como acotación, la escalera ubicada en el pórtico A también sufrió fisuras y la caída casi completa de la mampostería que estaba ubicada de forma semicircular sin los amarres necesarios para poder soportarla. En efecto la grada fue proyectada para trabajar apoyada en los pisos y en el descanso trabaja en voladizo. Esta configuración estructural provocó gran daño en la mampostería de los dos primeros pisos, como se observa en la figura 5.

Figura 5 Colapso de Mampostería en dos primeros pisos de gradas.

No se debe pasar por alto el reforzamiento de la escalera ubicada en el pórtico A ya que ese tema no fue abordado en el presente artículo. Pero esa grada es recuperable por la forma que tiene se recomienda reconstruir con paredes Gypsum.

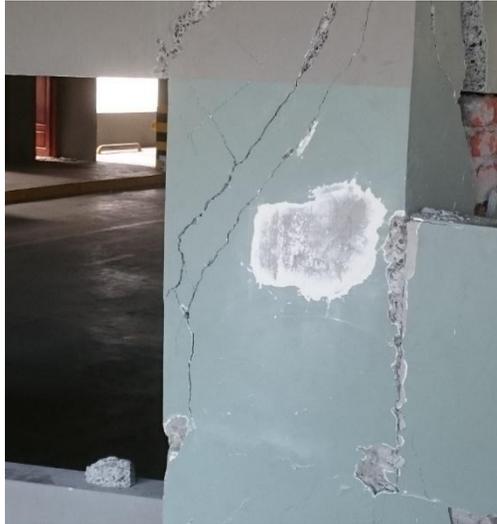
Se realizó, por medio de esclerometría, ensayos para determinar la resistencia del hormigón en algunas columnas del bloque estructural; los resultados fueron favorables en las columnas que no sufrieron afectación (350 kg/cm^2),

mientras que algunas de las columnas dañadas alcanzaron incluso menos de 150 kg/cm². En la figura 6 se muestra una de las columnas ensayadas del Pórtico D, en que se aprecia que tiene fallas de corte. Con las inyecciones de Sikadur 52 se recuperará la resistencia inicial y con el reforzamiento propuesto se incrementa la rigidez.

Figura 6 Columna en la cual se hizo el ensayo de esclerometría, siendo uno de los resultados más bajos de toda la estructura.

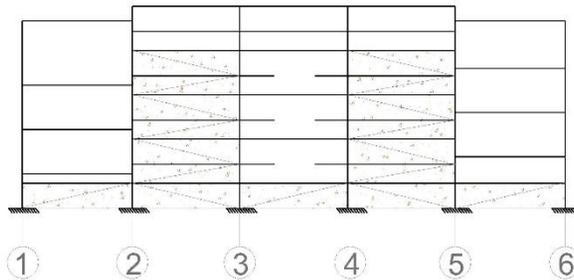
Figura 7 Pórtico D con muros de corte entre los ejes 2-3 y 4-5

Estos muros que se dan como opción para el reforzamiento del Parquadero de la ULEAM se los proyecta entre los ejes 2-3 y 4-5 del bloque D, como se muestra en la figura 7.

La propuesta de este artículo es el de construir muros de corte en las secciones 2-3 y 4-5 del pórtico ya mencionado en lugar de la mampostería de ladrillo maleta que cuenta en la actualidad. Esto para evitar que se siga teniendo columnas cortas y convertir toda la sección en un solo elemento estructural.

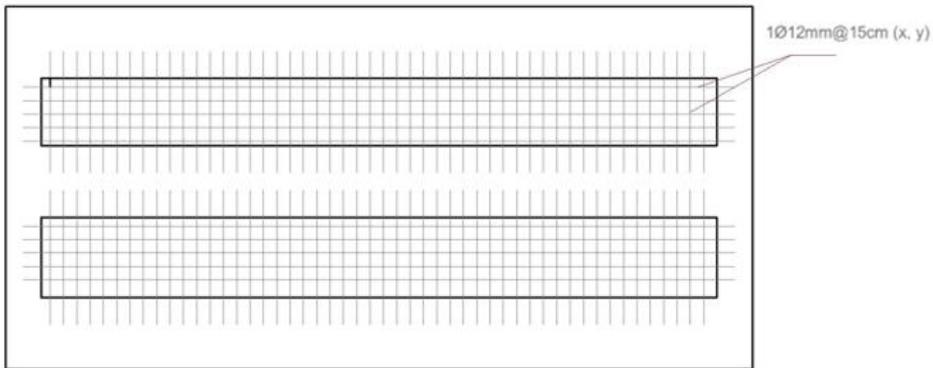
Figura 8 Armadura a colocarse en los sitios donde hay mampostería en el Pórtico D y que dan origen al problema de columna corta.

En la figura 8 se indica la armadura a colocar en los tramos del Pórtico D donde existe mampostería y que son los que han dado origen al problema de columna corta descrito en la figura 2.

El armado para los muros que se propone es con varillas de $1\phi 12\text{mm} @ 15\text{cm}$ en los dos sentidos: horizontal y vertical. Estas varillas van anclados a las vigas y columnas ya existentes. Para las vigas el anclaje es de 15 cm y para las columnas es de 20 cm. Se recomienda que para los anclajes se utilice un taladro en lugar de picar los elementos estructurales. Todo este proceso es para convertir al eje en un solo elemento estructural en lugar de vigas y columnas con mampostería, recordando que las columnas son cortas.
