## COMPORTAMIENTO DE ESTRUCTURAS DE FACULTAD DE FILOSOFIA DE LA UTN DURANTE EL TERREMOTO DEL 16 DE ABRIL DE 2016 Y REHABILITACIÓN OPERATIVA

### BEHAVIOR OF STRUCTURES OF THE FACULTY OF PHILOSOPHY OF UTN OF EARTHQUAKE DURING APRIL 16, 2016 AND OPERATIONAL REHABILITATION

#### **Roberto Aguiar**

#### **Marcos Zevallos y Julieth Córdova**

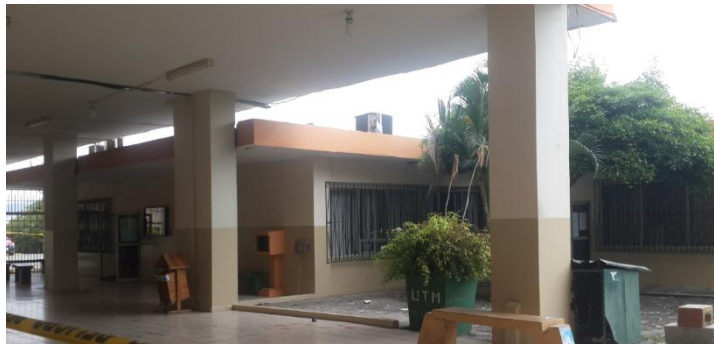
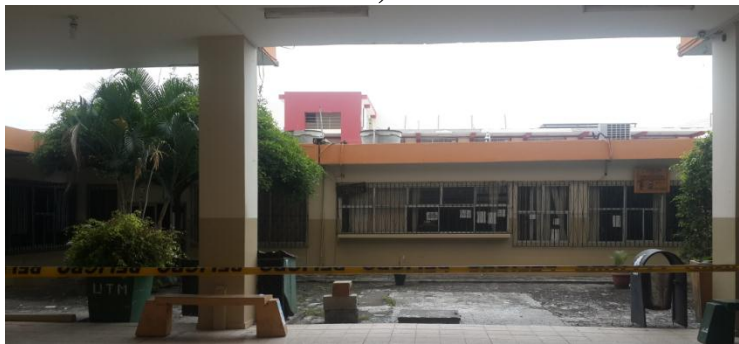
Los Bloques Estructurales de un piso: 4 y 5 no presentan daño estructural ni en mampostería, son bloques rectangulares con columnas cuadradas de 60 cm, de lado; en la figura 2 se presentan estos Bloques. Desde el punto de vista estructural el problema que se tiene es que no existe una separación adecuada entre el Bloque un piso y el Bloque Estructural de 4 pisos.

Las losas de los Bloques Estructurales 4 y 5 durante el sismo impactaron a las columnas de los Bloques Estructurales 3 y 1, debido a que sus columnas son de menor altura y como se indicó, la separación de la junta es insuficiente. Se recomienda en el sector de la losa que impactó con las columnas, se deje una separación de 5 cm, entre la losa y las columnas, para el efecto se debe cortar la losa 5 cm, de ancho y en una longitud mayor a la dimensión de la columna, en el sitio que se encuentra la columna de los bloques de 4 pisos. Además, se debe colocar una franja de Neopreno la misma que deberá quedar en forma de C, para que recubra el peralte de la losa de contacto con las columnas y pueda ser sujeta en la parte superior e inferior de la losa; estrictamente va en la zona de contacto, que va a quedar separada 5 cm.

**Figura 2** Bloques 4 y 5 de un piso de Filosofía; a) Junta insuficiente entre Bloque 1 y 5; b) Bloque 2 y patio interior.

En resumen, son tres las acciones que se deben desarrollar relacionadas al impacto de la losa con la columna; la primera picar la losa un ancho de 5 cm, por 50 cm, de longitud en la zona del impacto; la segunda colocar el neopreno en la forma

indicada en la losa y la tercera restaurar la resistencia que ha perdido la columna impactada, mediante una capa de fibra de carbono en una longitud de 50 cm.

Las losas de los Bloques Estructurales de un piso, deberán ser cortadas 5 cm, de ancho en una longitud mayor a la dimensión de la columna de los Bloques de Hormigón Armado de 4 pisos, con las cuales se han impactado. Además, se colocará neopreno como material amortiguante para tener una precaución extra en caso remoto de un nuevo choque de la losa con la columna.

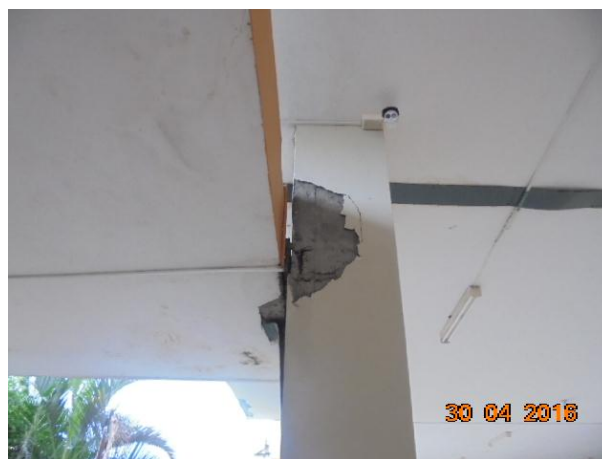
En la figura 3 se observa que la losa empezó a dañar la columna por lo que se recomienda, en la zona del impacto retirar todo el enlucido, reparar la superficie, para colocar una capa de fibra de carbono CFRP en una longitud de 50 cm, y volver a enlucir la columna.

**Figura 3** Daño columna a nivel de enlucido y recubrimiento por impacto de la losa durante el terremoto del 16 de abril de 2016

En las columnas de la planta baja que tienen daño por efecto del impacto de la losa del Bloque Estructural de un piso, se colocará una lámina de 50 cm, de ancho en todo el perímetro de la columna.

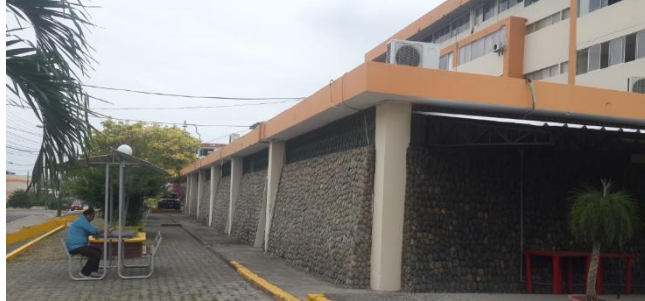
En la figura 4 se aprecia que se tiene el problema de “columna corta” y no se observa ningún daño debido a que la capacidad al corte de las columnas es considerable para un piso, tiene una sección de 60 por 60 cm.

Figura 4 Columnas cortas de Bloques Estructurales 1, 2 y 3.

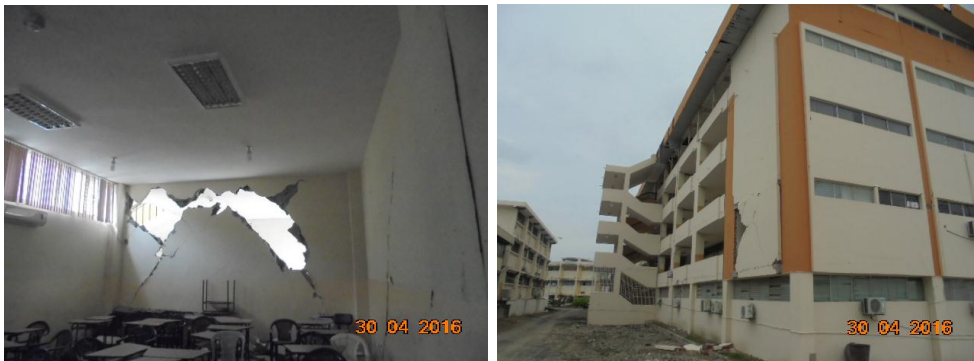
El mayor daño se dio en la mampostería de los dos primeros pisos debido a que se tienen grandes áreas de mampostería sin elementos confinantes como se ilustra en la figura 5 pero también se produjo rajaduras en paredes con elementos confinantes pero el área confinada es grande. Son dos problemas que se tiene con la construcción de éste tipo de paredes, la primera que son bastante pesadas y la segunda que al romperse causan heridos. Cuando se registró el terremoto del 16 de abril, los estudiantes se encontraban de vacaciones y ventajosamente no hubo nadie en los edificios que conforman la Facultad de Filosofía de la UTM.

Figura 5 Fallas en grandes áreas de mampostería sin elementos confinantes.

A la derecha de la figura 5 se observa que el último vano de mampostería en el segundo piso está desfasado de su eje y además presenta rotura de la pared. En esta misma grada se ve el Bloque de Escaleras, estructura independiente que funcionó bastante bien.

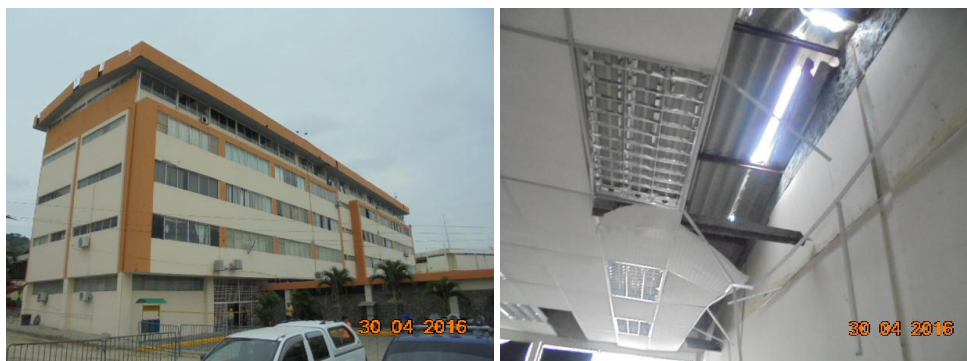
La estructura fue proyectada de cuatro pisos, como se observa a la izquierda de la figura 6 pero se construyó un quinto piso con lámina delgada. Se recomienda derrocar este piso que no fue proyectado ya que se incrementa las cargas y además presenta elementos poco anclados que pueden desprenderse como se observa a través de la caída de un plafón (fotografía que se halla a la derecha) se aprecia además que la cubierta de asbesto cemento se halla rota.

Figura 6 Estructura de acero de lámina delgada en último piso.

Se debe derrocar la estructura metálica, debido a que las derivas de piso, encontrada, con paredes livianas y sin considerar ésta estructura es 0.96% al realizar el análisis sísmico con la estructura metálica saldrá mayor a la unidad y eso implica daño. Además, existen elementos que no están bien sujetos que pueden caerse.

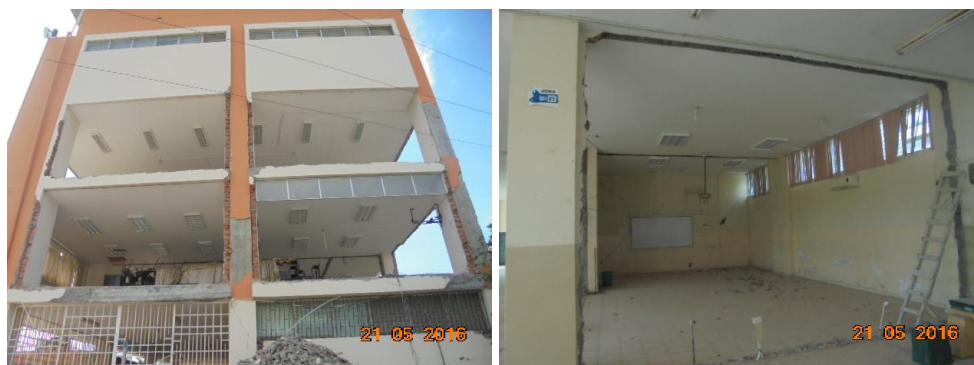
En la figura 7 se observa uno de los Bloques Estructurales, sin las paredes y ahí se aprecia en la fotografía de la izquierda, una columna con ladrillos en su perímetro.

**Figura 7** Derrocamiento de paredes para la reconstrucción.

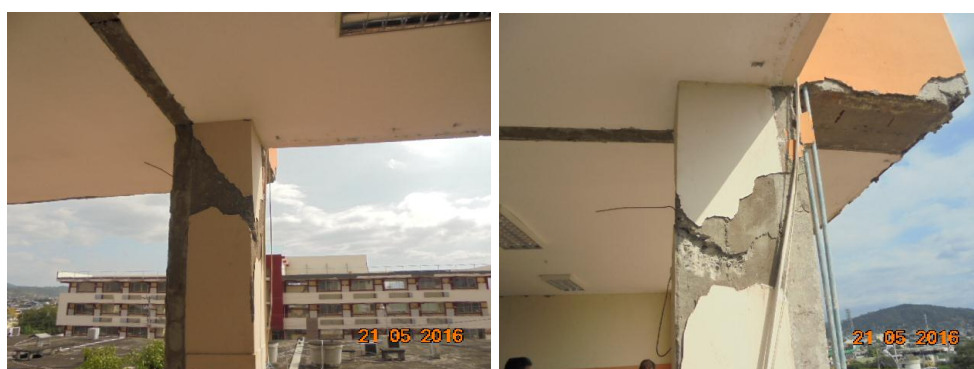
Al quitar los ladrillos es muy probable que se va a encontrar columnas que ingresaron al rango no lineal durante el terremoto del 16 de abril, pero como estaban recubiertas no se las vio. Lo indicado puede ser el caso de las columnas indicadas en la figura 8, que corresponden al Bloque Estructural de Gradadas, en que una columna del segundo piso presenta una falla de corte a nivel de recubrimiento.

**Figura 8** Falla oculta de corte en una de las columnas del Bloque de Gradas.

Existe evidencia de que una columna del segundo piso del Bloque de Gradadas, ingresó al rango no lineal, figura 8. Por otro lado, del análisis sísmico en uno de los Bloques Estructurales empleando el espectro obtenido en Portoviejo se halló que la deriva máxima del segundo piso es 1.24%, que implica la existencia de fisuras milimétricas en los elementos estructurales, que no se les ha apreciado por lo que se debe reforzar con CFRP todas las columnas del segundo piso, de los tres bloques estructurales, en la forma indicada en el apartado anterior.

El segundo piso fue el que presentó las mayores derivas de piso, superiores a la unidad, durante el terremoto del 16 de abril. Por lo que en todas las columnas de los tres bloques de ese piso se colocarán en la cabeza se colocarán tres láminas horizontales de 10 cm de ancho y espaciadas cada 10 cm, de CFRP. Lo propio se realizará en el pie de columna. Las láminas darán una vuelta completa al perímetro de la columna y tendrán un traslape de 20 cm.

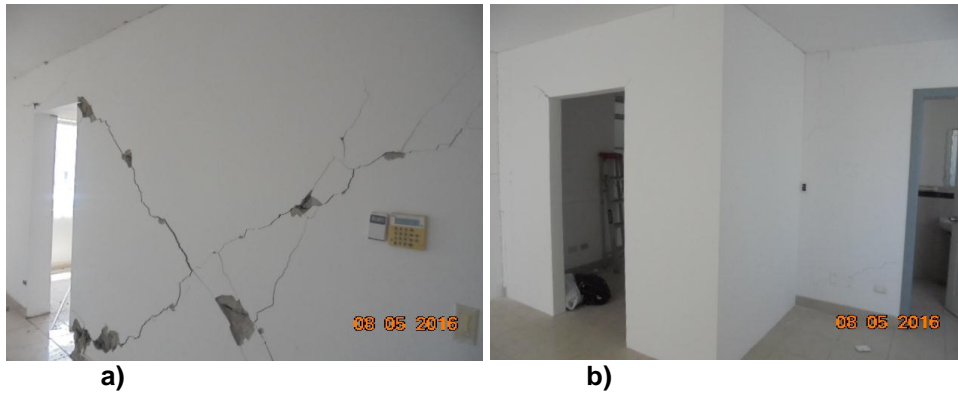
Durante el terremoto del 16 de abril se observó en varios edificios que las paredes construidas con Gypsum no sufrieron daño, en contraste con las construidas con mampostería. Un ejemplo de lo indicado se tiene en el Edificio Fortaleza, ubicado en la ciudad de Manta; en efecto, en el cuarto piso del edificio se encontró dos apartamentos el uno con paredes tradicionales de bloques y tuvo

bastante daño como se observa en la figura 9 a); y en el departamento que tiene paredes de Gypsum, no presentó daño alguno, figura 9 b).

**Figura 9** Paredes encontradas en dos apartamentos del cuarto piso de Edificio Fortaleza; a) Pared con bloques; b) Pared con Gypsum.  
Fuente: Aguiar y Borja (2016)
