REHABILITACIÓN DE EDIFICIO DE LA FACULTAD DE MEDICINA DE LA UNIVERSIDAD LAICA ELOY ALFARO DE MANABI AFECTADA POR EL TERREMOTO DE 2016

BUILDING'S REHABILITATION OF THE MEDICINE'S FACULTY IN THE UNIVERSITY "LAICA ELOY ALFARO DE MANABÍ" AFFECTED BY THE EARTHQUAKE IN THE 2016

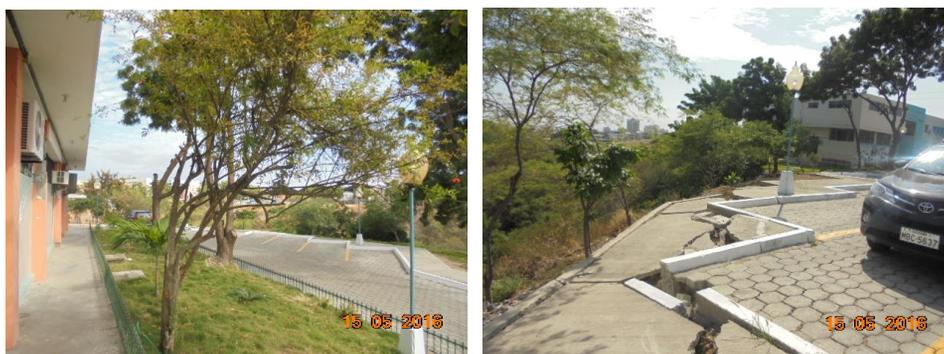
Dos fueron las causas del daño registrado en algunas columnas; la primera tiene que ver con un desplazamiento de uno de los bloques estructurales por encontrarse muy próxima a una quebrada. Este tema no se aborda en el presente artículo y debe ser resuelto por un especialista en suelos.

Si la estructura habría estado sobre un suelo que no tiene problemas de deslizamiento, no tenía ningún daño, durante el terremoto del 16 de abril de 2016. En la figura 3, a la izquierda se observa la fachada que presentó falla de *columna corta* y al fondo se observa el parqueadero. A la derecha de esta figura se ve que la vereda del parqueadero tiene un desplazamiento vertical considerable; por información se sabe que esta área ya ha tenido desplazamientos anteriores del suelo y unos días antes del terremoto las aceras y bordillos fueron reparadas y después del terremoto quedaron como se aprecia en la figura 3.

Figura 3 Desplazamiento del suelo en el sector próximo a la quebrada

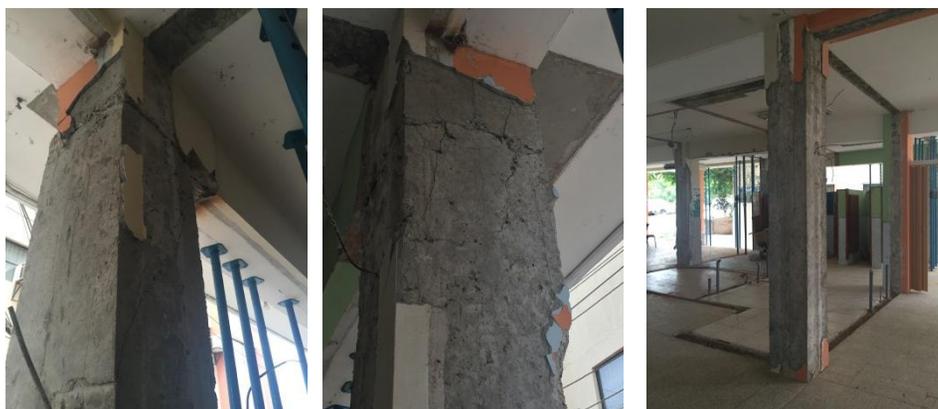
En la figura 4 se presentan las tres columnas que tienen fisuras en el Bloque 1, por problemas de columna corta como se mencionó anteriormente, que son las A4 y A3 en planta baja, y la D4 en el primer piso.

Figura 4 a) Problema de columna corta en columnas A3, de planta baja.
 b) Problema de columna de corta en columna A4, de planta baja.
 c) Problema de fisuras en columna D4, de primer piso.

La segunda causa está relacionada con la falla de **columna corta** que causó un daño apreciable en 3 columnas en el Bloque Estructural 1 y en dos columnas del Boque Estructural 2 y **se resuelve el problema encamisando las columnas falladas y convirtiendo a todas las columnas cortas en largas.**

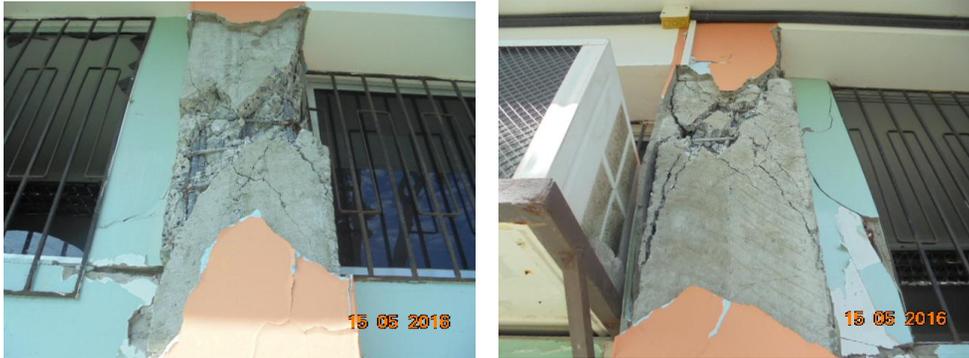
En la figura 5 se indican las dos columnas que ingresaron al rango no lineal y son las M3 y M4; por problemas de *columna corta*, aunque desde un punto de vista riguroso no se tiene *columna corta* debido a que la altura libre de la

ventana es 0.80 m, y la altura total hasta la losa es de 2.80 m, de tal manera que la relación entre estas dos alturas es 0.29. Para ser *columna corta* la relación debe ser menor a 0.25.

Figura 5 Problema de columna corta en columnas M3 y M4, de planta baja.

El Bloque 2 se desplazó en forma oblicua hacia la quebrada, en este desplazamiento la mampostería que se encuentra en la dirección perpendicular a la fachada del eje M, se convirtió en una carga lateral extra a las columnas M3 y M4, que terminaron con fallas de corte.

Por lo tanto, en la rehabilitación de las columnas se debe separar de las 3 paredes que la rodean, mediante la colocación de una junta en base a espuma flex. En la reconstrucción se tiene previsto colocar paredes de Gypsum, con este sistema constructivo no se requiere la separación de la columna, debido a que la pared estará conformada por una material liviano y flexible.

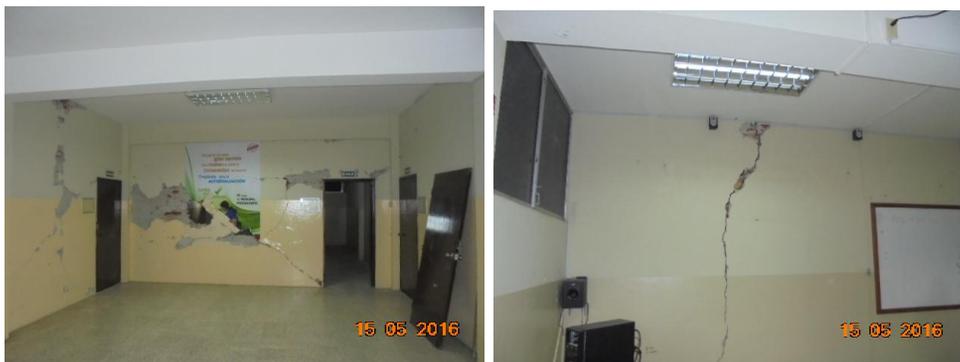
En la figura 6 se observa rajaduras en la planta baja de algunas paredes, que atraviesan todo el ancho de la pared. Se aprecia además que son de ladrillo macizo. La gran lección dejada de este terremoto, es que esta tipología estructural tuvo demasiado daño, en contraste con el buen comportamiento de paredes de Gypsum. (Aguiar, 2016,1).

Figura 6 Rajaduras en paredes de la planta baja

Las paredes con ladrillo o bloques, son muy pesadas y rígidas en comparación con las paredes de Gypsum que son livianas y flexibles. El peso de las primeras incluyendo enlucidos está alrededor de los 250 kg/m²; en contraste

con las segundas cuyo peso se encuentra por los 40 kg/m². La diferencia de pesos es notable y un principio de la Ingeniería sísmo resistente es que mientras más liviana sea una construcción mejor comportamiento sísmico va a tener.

Se destaca que la rehabilitación de los dos Bloques Estructurales de la Facultad de Medicina debe hacerse con paredes livianas y flexibles; con Gypsum.

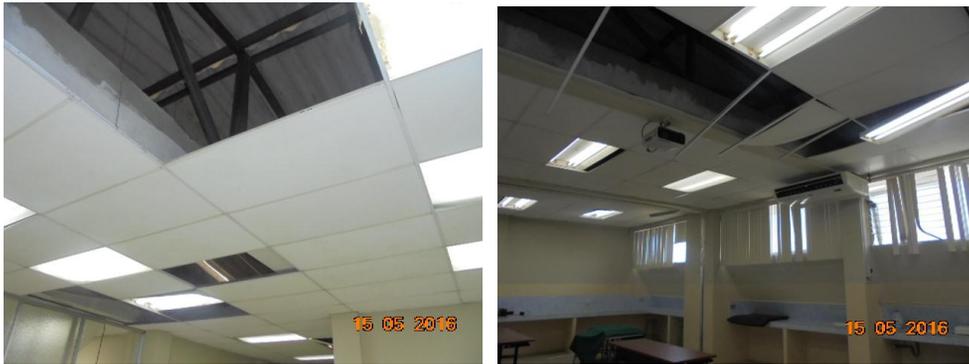
Figura 7 Caída de plafones en el piso superior de la Facultad de Medicina

Se denomina plafón a un tablero que sirve para separar zonas, en el caso de la figura 7 para ocultar la cubierta metálica del tercer piso. Estos plafones se han caído debido a que no estuvieron lo suficientemente sustentados a los elementos de soporte. Es daño menor que será reparado.

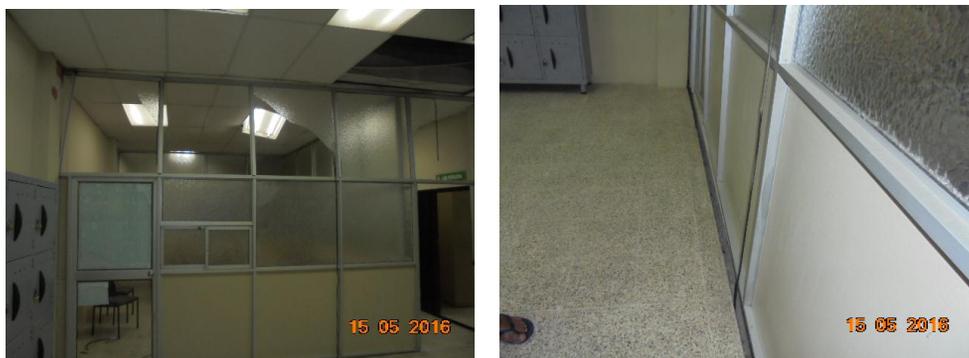
Figura 8 Mampara de vidrio con daño, construida una parte sobre junta de construcción.

Algunos vidrios de la mampara que se indica en la figura 8 están rotos y uno de sus perfiles se desprendió de la pared. Esta mampara fue construida en el borde mismo de una junta de construcción y en otra parte sobre la junta, de tal manera que durante el terremoto una parte se desplazó y otra quedó fija.

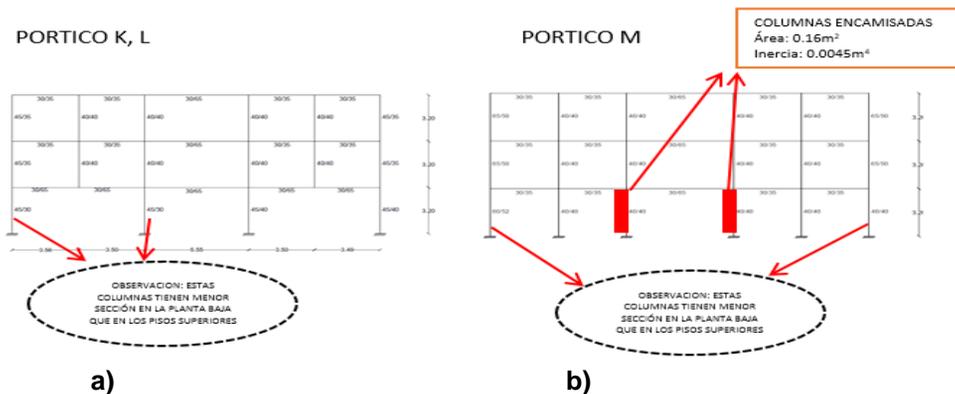
En la figura 16 a) se presenta la geometría del pórtico K que es igual a la del pórtico L, se indica las columnas que tienen menor sección transversal en el primer piso con relación al segundo piso. El pórtico M, es el que sufrió daño durante el terremoto del 16 de abril de 2016, y se ha encamisado, en esta primera fase del estudio solo las dos primeras columnas, para que esté operativo en el menor tiempo posible.

Figura 18. a) Pórtico K igual al Pórtico L; b) Pórtico M con encamisado de columnas que sufrieron daño en el terremoto del 16 de abril de 2016.

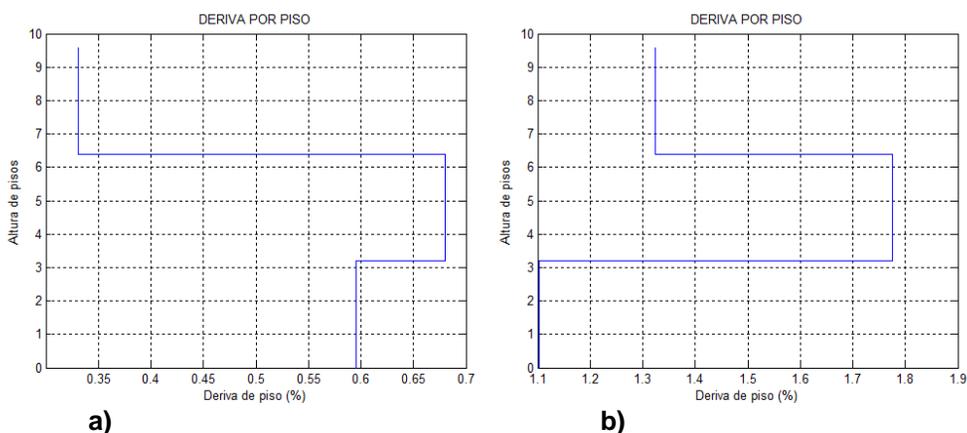
En la figura 19, se presenta las derivas de piso encontradas en el análisis sísmico en sentido longitudinal como transversal.

Con derivas de piso inelásticas mayores a 0.1% se presenta daño en la mampostería (Filiatrault, 2015). Con las derivas de piso encontradas, se justifica el gran daño que se tuvo en la mampostería de la estructura.

Figura 19. Derivas de piso: a) Sentido longitudinal; b) Sentido transversal. Bloque 2

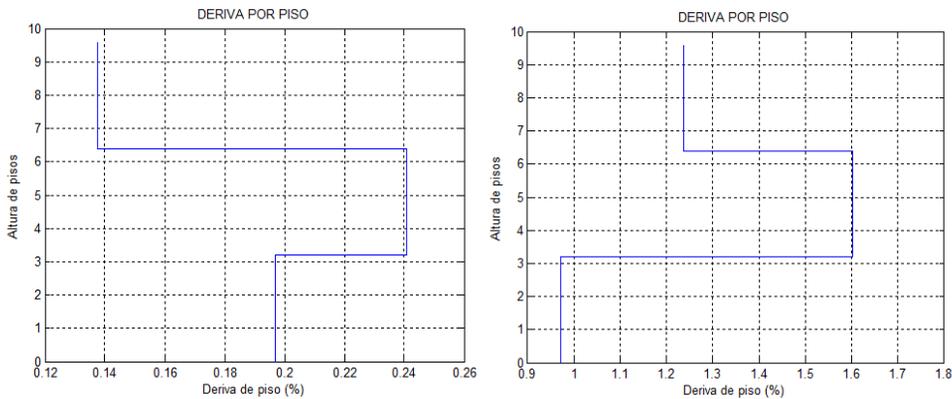
En la tabla 8 se presentan los resultados del análisis sísmico considerando paredes livianas y en la figura 20 se indica la deriva de piso obtenidas en el Centro de Masas, para cuando el sismo actúa en dirección longitudinal y transversal.

Si se comparan los resultados de las tablas 5 y 6; y las figuras 21 y 22, se concluye que **al cambiar de paredes de pesadas a livianas se mejora notablemente el comportamiento sísmico de la estructura.**

Figura 20. Derivas de piso considerando paredes livianas Bloque 2
