NO SE ACEPTA EL DISEÑO POR DUCTILIDAD. CASO DEL EDIFICIO FRAGATA QUE INCURSIONÓ EN EL RANGO NO LINEAL

DUCTILE DESIGN IS NOT ACCEPTED. CASE OF THE FRAGATA BUILDING THAT INCURRED IN THE NON-LINEAR RANGE

Roberto Aguiar^(1,2)

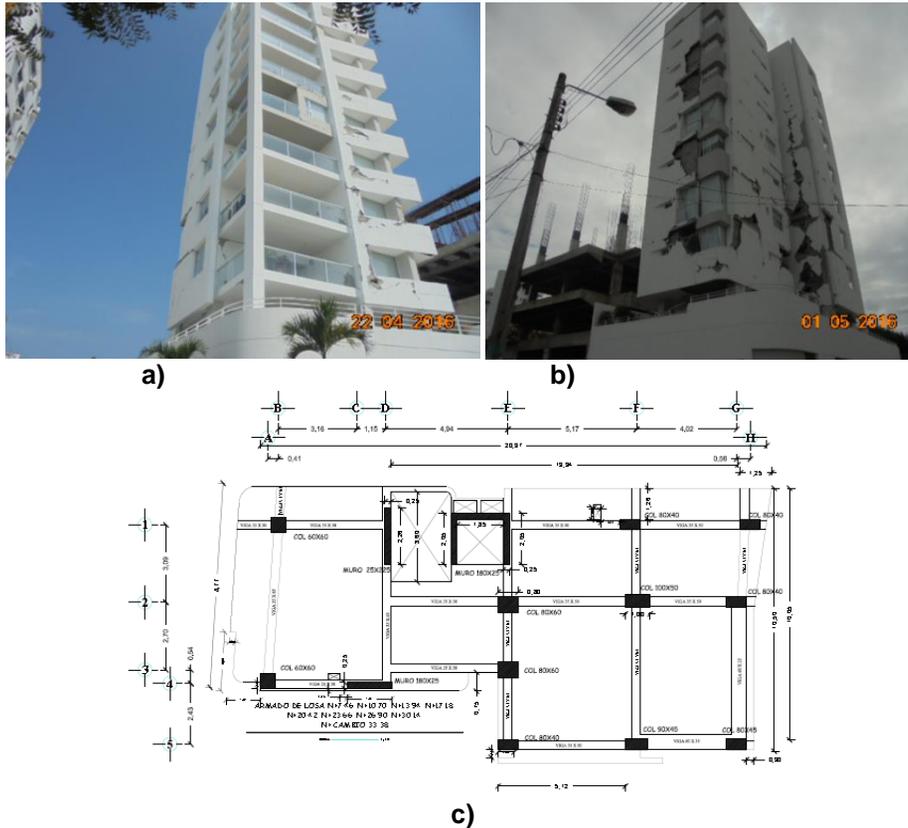
Figura 1 Edificio Fragata: a) Fachada Principal después del terremoto; b) Fachada Posterior; c) Planta Tipo.

En la figura 1 a, se muestra la fachada principal, después del terremoto de 2016, no se aprecia un daño extensivo en las paredes como sucede con la fachada posterior y la razón de este gran daño, que se ve en la figura 1 b, era debido a la existencia de una doble pared por motivos arquitectónicos.

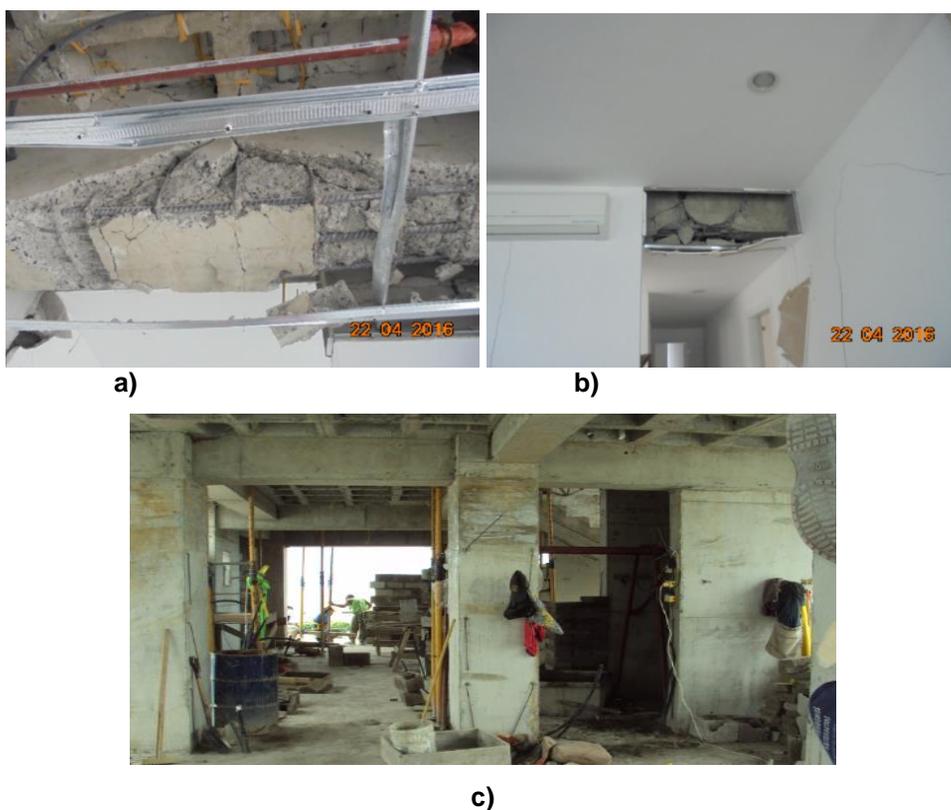
Figura 2 Viga en Pórtico E: a) Daño en viga entre ejes 2 y 3 del segundo piso; b) Daño en viga entre ejes 2 y 3 del tercer piso; c) Vista de la viga entre el tramo 2 y 3, a la izquierda y a la derecha se observa parte del muro del ascensor.

Las fotografías de las figuras 2 a, y 2 b, y las de la figura 3, corresponden al tramo comprendido entre los ejes 2 y 3, del Pórtico E, que fueron las que presentaron daño, las de la primera figura son de los pisos dos y tres y las de la segunda figura del piso cuatro al seis, las vigas tuvieron falla por flexión y corte, debido a que existen grietas inclinadas, ligeramente horizontales y verticales.

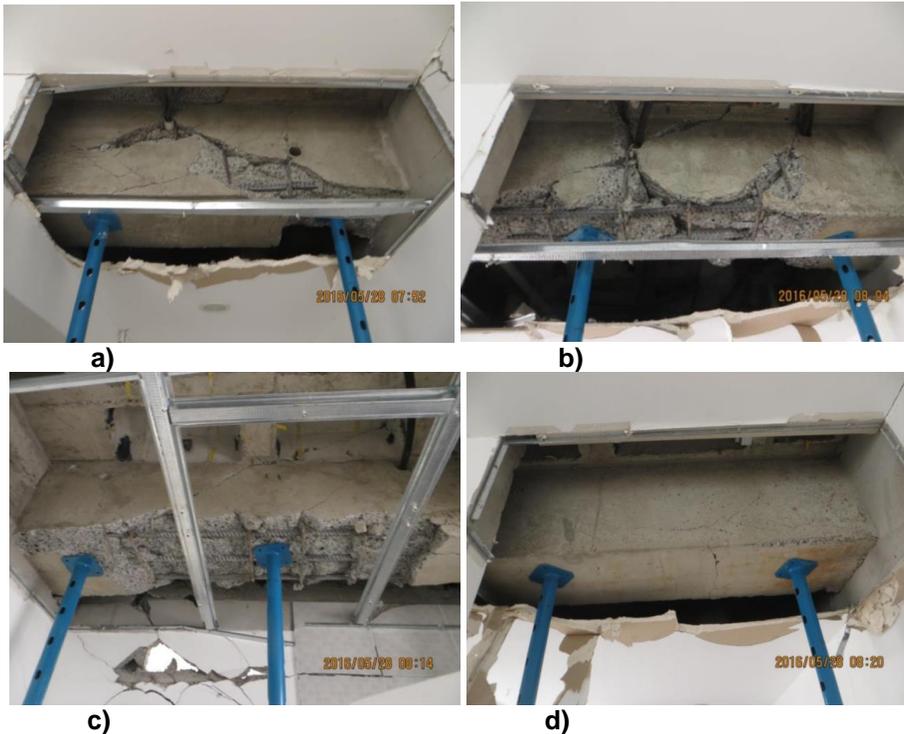
Figura 3 Daño en vigas de Pórtico E, entre ejes 2 y 3; a) Tercer Piso; b) Cuarto Piso; c) Quinto Piso; d) Sexto Piso.

Vale la pena analizar el tipo de daño y el armado de las vigas del tramo 2 y 3, del Pórtico E, ya que este fue el único sitio de todos los elementos horizontales (vigas) de la estructura que presentaron daño; en los otros ejes de vigas, del edificio, no se observó daño a menos a simple vista.

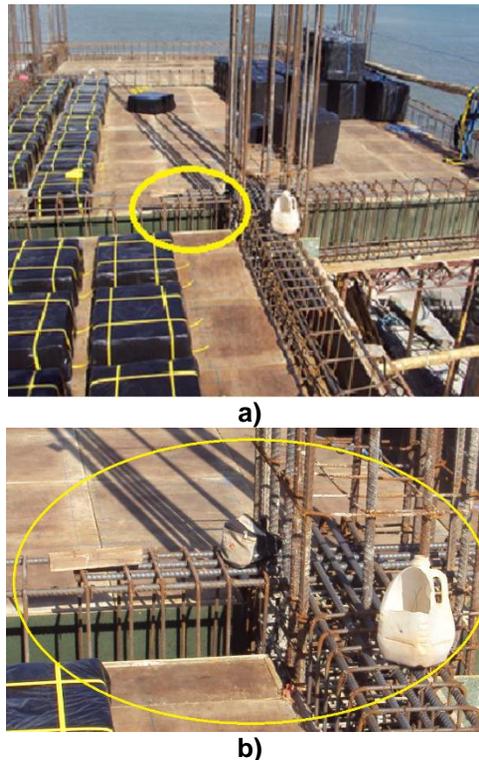
Los estribos de las vigas son de 10 mm, de diámetro, de tal manera que cumplen con la normativas sísmicas (NEC-15, ACI 318), los ganchos de los estribos tienen una longitud de 7.5 cm, en lugar de 10 cm, estipulado en las normas pero en ninguna de las vigas se observó que el gancho se haya abierto, se destaca que varios estribos tienen el gancho en la parte inferior, que quedó visible al desprenderse el recubrimiento (figuras 2 y 3).

Figura 4 Armadura longitudinal y transversal en el extremo de una viga entre los ejes 2 y 3, del Pórtico E; a) Extremo de una viga; b) Zoom de la zona seleccionada
Fuente: Constructora Del Castillo (2017).

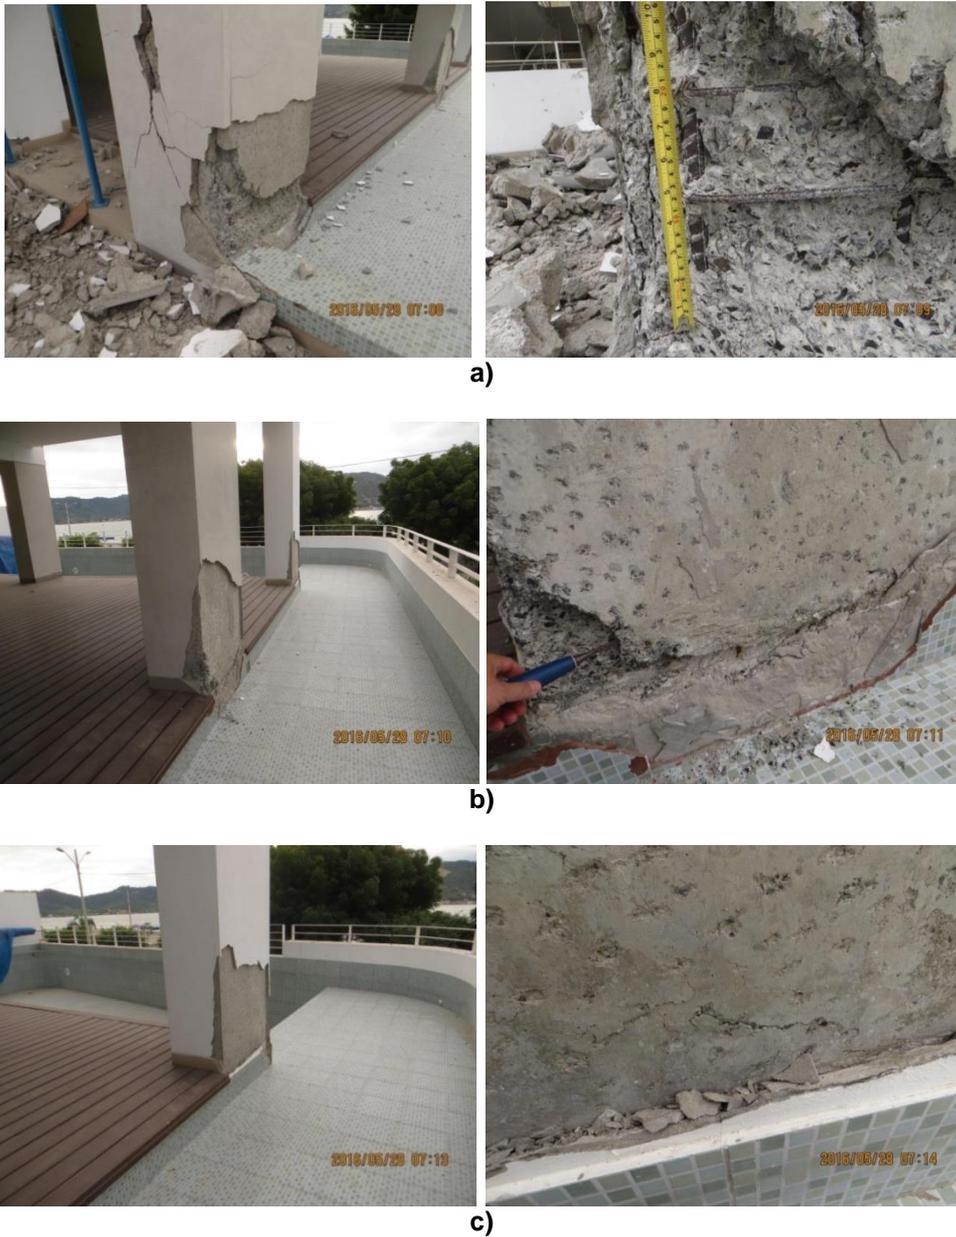
Figura 5 Columnas con daño en el Pórtico 5, en segundo piso; a) Columna 5 E; b) Columna 5 F; c) Columna 5 G. Fuente: Placencia (2016)

En la figura 5, se presentan las columnas centrales del Pórtico 5 que tuvieron daño en el nudo inicial en el segundo piso y la que más daño tuvo fue la del eje 5E, figura 5 a; que fue la que más daño tuvo de todo el edificio; las de la figura 5 b, corresponden al eje 5F y las de la figura 5 c, al eje 5 G. En todas estas fotografías se aprecia, que la falla predominante es horizontal (comportamiento a flexo compresión de las columnas)

El daño se dio a nivel de recubrimiento, no se aprecia una grieta en el núcleo de las columnas (zona confinada). En la figura 5 a, se aprecia fisuras verticales, que probablemente se dieron por la acción de la componente vertical del movimiento del suelo.

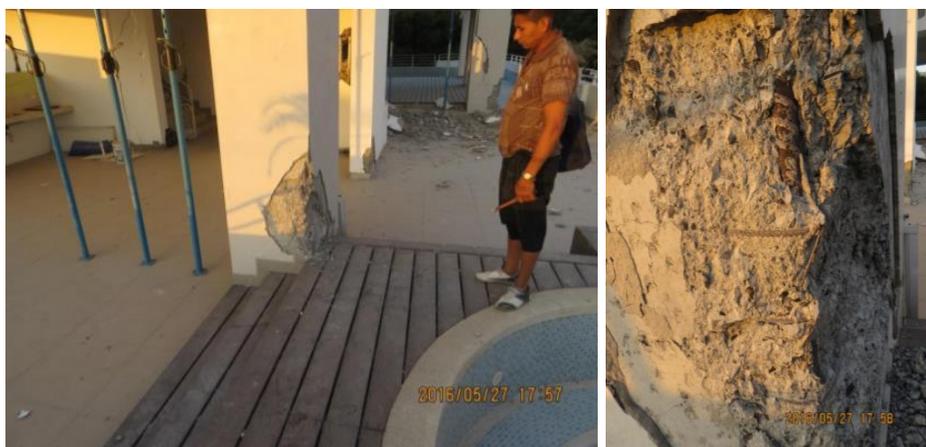
La mayor parte de las columnas del segundo piso (área comunal) tuvieron daño leve en el nudo inicial y una de las más afectadas es la presentada en la figura 6, que corresponde a la A4, el daño se dio a nivel de recubrimiento y se observa que los estribos colocados son de 8 mm, de diámetro cada 10 cm. El diámetro del estribo es menor al estipulado por las normativas sísmicas.

Figura 6 Daño leve en columna A4 del Segundo Piso (Área Comunal)

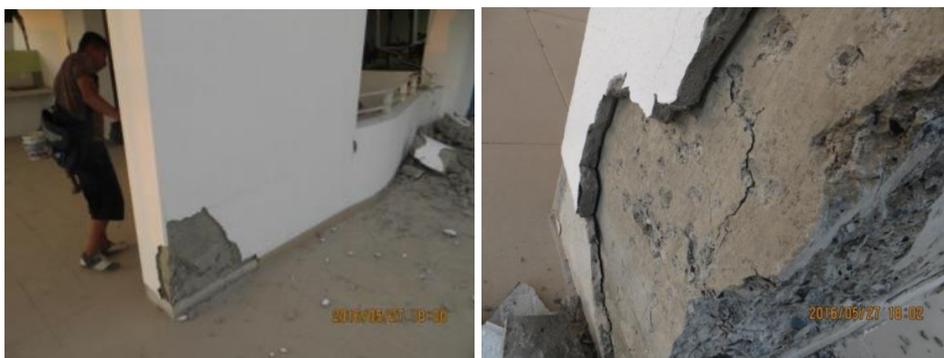
Por cierto en la figura 1 c, se presenta la ubicación de los ejes de las columnas. En el eje 4 vecino a la columna A4, se tiene el muro que va desde los ejes C y D, que también tuvo un daño menor en el nudo inicial, como se aprecia en la figura 7. Por cierto en la fotografía izquierda se observa a un trabajador que tiene en su mano un combo, que para ilustrar o verificar la existencia de una grieta con la ayuda de una punta quitan el enlucido, agrandando de esta manera la sección dañada, es verdad que no interesa el daño en el enlucido pero a los ojos de cualquier persona se ve una gran falla.

Figura 7 Daño leve en nudo inicial de muro de eje 4, entre ejes C y D, de segundo piso (Área Comunal).

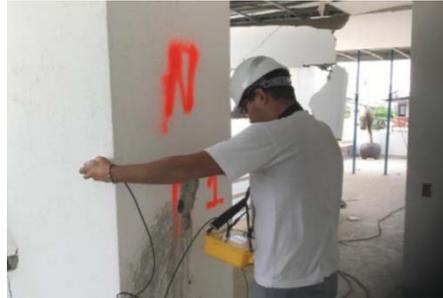
Figura 9 Ensayo de Ultrasonido realizado efectuado en columna E3 de nivel 3.93. Área Comunitaria. Fuente: Sánchez (2016).

Retomando el tema, en la columna E3 del nivel 3.93 (Figura 9) que tuvo un daño insignificante (en la simulación que se presenta posteriormente se demuestra que este elemento no sufrió daño) la resistencia que se obtiene con la ecuación de Turgut (2004) es de 175.8 Kg/cm², valor medio tomado de Sánchez (2016), que dicho sea de paso en el informe solo se indican los resultados en cuatro sitios y no se especifica donde fueron realizados, en forma explícita.

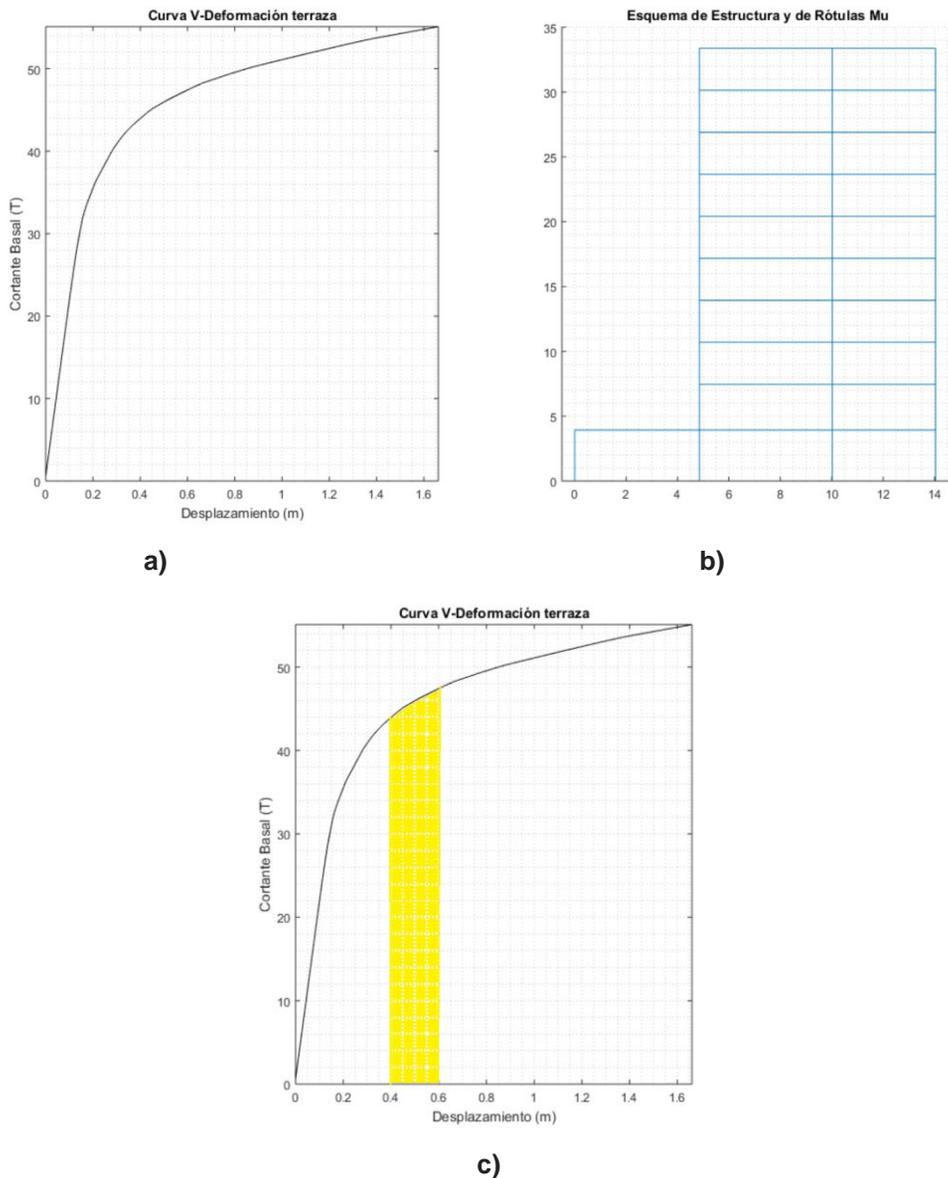
En la figura 23 a, se presenta la curva de capacidad sísmica resistente, hallada en la estructura hasta una deriva global del 5%; en la figura 23 b, se ve que en ninguna sección se formó una rótula plástica hasta la deriva global del 5%, el programa utilizado (Sistema de computación **CEINCI-LAB**) reporta las secciones que alcanzan el momento M_u pero en el presente caso ninguna sección llega al momento último.

Figura 23 Resultados del análisis no lineal en Pórtico 5; a) Curva de Capacidad Sísmica; b) No se forma rótula plástica hasta final del análisis; c) Rango en el cual probablemente trabajó la estructura durante el terremoto del 2016.

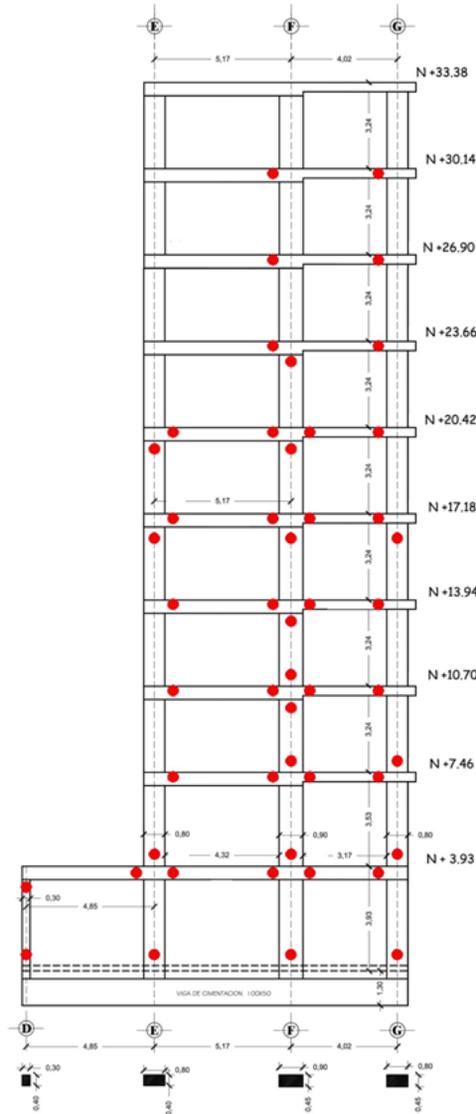
Para cuando el desplazamiento lateral máximo en el Pórtico 5, fue de 60 cm, las secciones que alcanzaron el momento de fluencia M_y son las indicadas en la figura 24. Por lo indicado en el párrafo anterior, muy probablemente la estructura no llegó a desplazarse 60 cm, en el tope del edificio ya que no se observó daño en varias de las secciones que se indican en la figura 24.

Figura 24 Secciones que llegaron al Momento de Fluencia M_y , cuando el desplazamiento lateral máximo fue de 60 cm, en el Pórtico 5.

a. Es interesante notar que el modelo de análisis reportó que el daño se dio en el nudo inicial de todas las columnas del nivel 3.93 y que no hubo daño en el nudo superior de esas columnas.

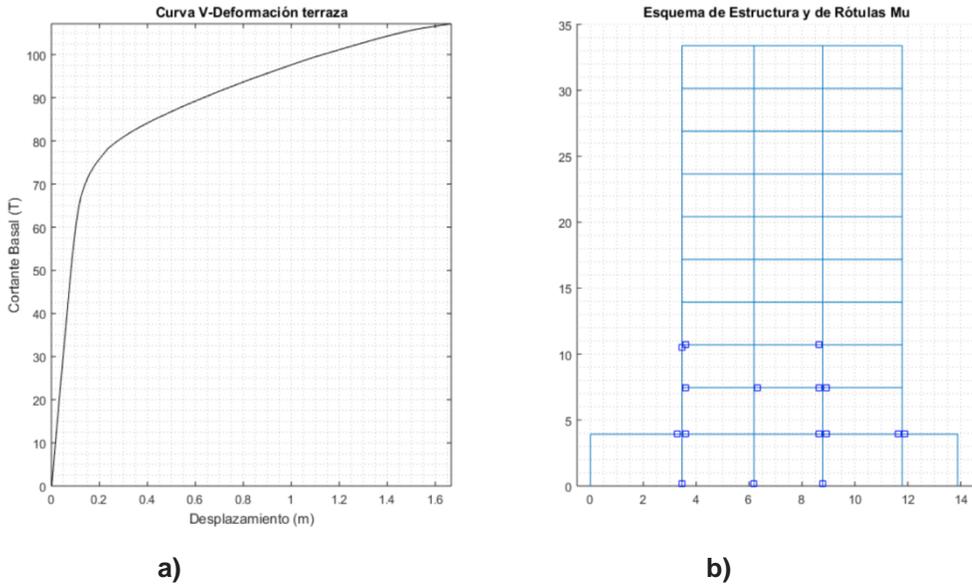
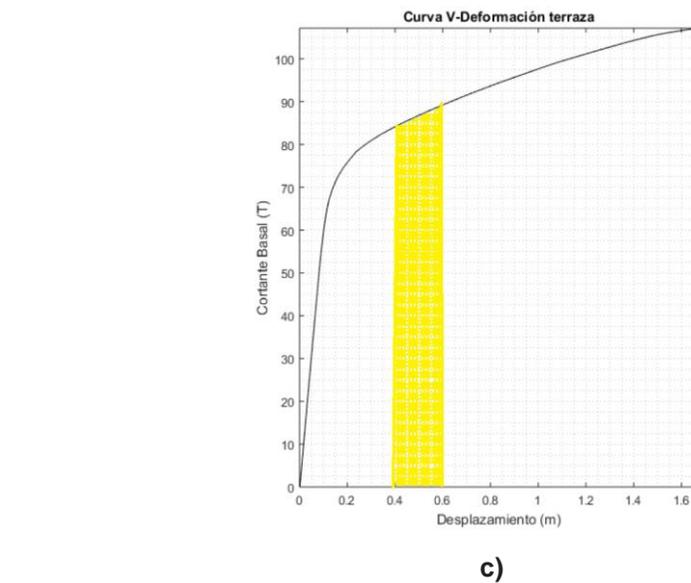
Figura 25 a) Curva de capacidad sísmica del Pórtico E; b) Secciones donde se forman Rótulas Plásticas cuando la deriva global es del 5%; c) Desplazamiento probable de Pórtico E, durante el terremoto de 2016 y reserva de energía sísmica.

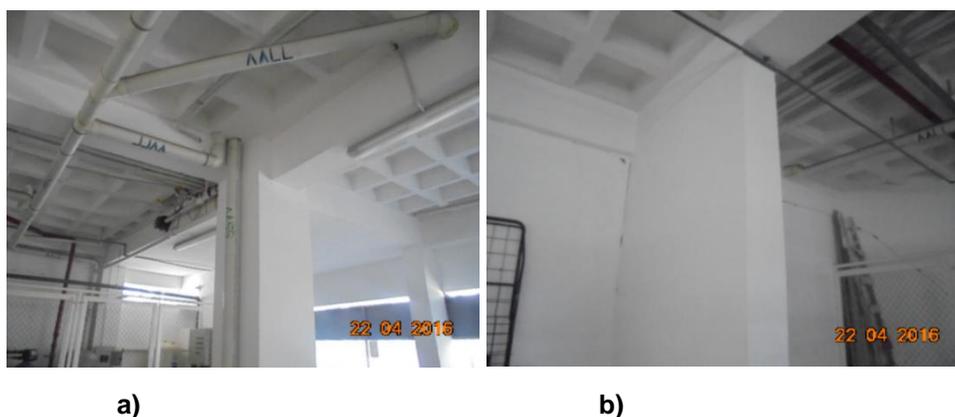
Figura 33 Estado de la estructura post sismo en el primer nivel del Edificio Fragata; a) Vigas y Columnas; b) Muro de Corte.
