## **SEISMIC REINFORCEMENT OF BUILDING BANCO CENTRAL DE MANTA**

The most relevant aspects of the seismic reinforcement of the Manta Central Bank Building, which was greatly affected by the earthquake of April 16, 2016, which had a magnitude of 7.8.

## **REFORZAMIENTO SÍSMICO DE EDIFICIO BANCO CENTRAL DE MANTA**

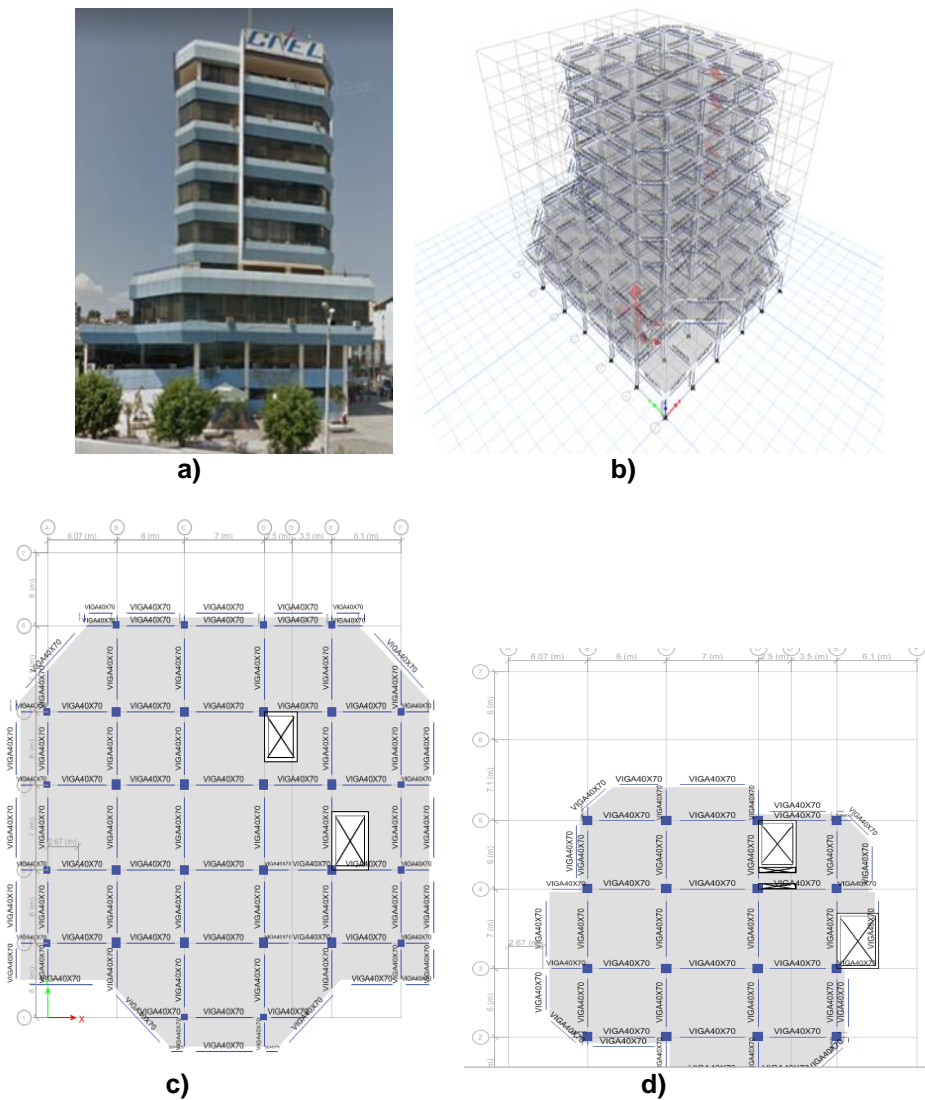
**Figura 1** Edificio del Banco Central: a) Estructura antes del terremoto; b) Vista de elementos estructurales; c) Planta de Mezanine; d) Planta Tipo.

La figura 1 c, corresponde a la planta del mezanine y en la 1 d, se presenta la planta tipo de los 6 pisos superiores. En estas dos últimas figuras con una "X" se señala los sitios donde existe una grada y donde funcionaban los ascensores.

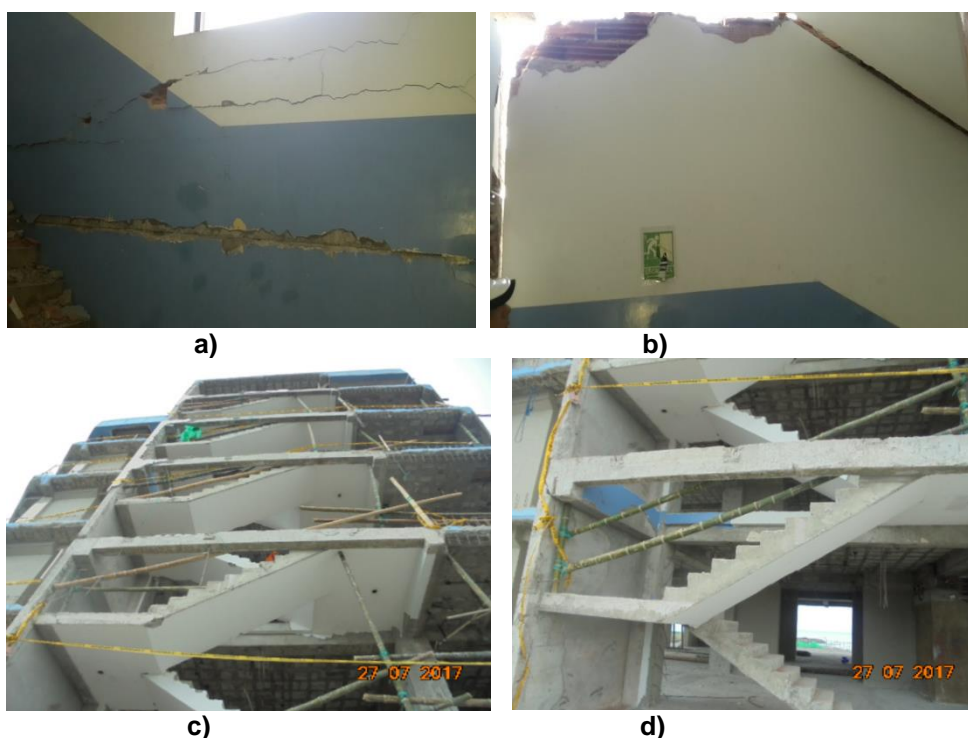
**Figura 2** Grada entre ejes 3-4 y E-F; a) Daño en pared de Pórtico E; b) Daño en Pórtico paralelo a E; c) En el reforzamiento se derrocó la pared de pórtico paralelo al Pórtico E; d) Vista de grada durante el reforzamiento, el elemento vertical es una pantalla de hormigón armado.

El desarrollo de la grada es en sentido paralelo al Pórtico E; en este pórtico se tuvo el daño que se presenta en la figura 2 a, que es un daño moderado en mampostería y micro fisuras en algunas vigas; el gran daño se dio en el Pórtico paralelo que tiene un cabezal en un lado que se halla en la parte exterior del Pórtico 3 (Pantalla de hormigón armado) pero en el Pórtico 4 no existe elemento confinante, ver figuras 2 c y 2 d, de tal manera que la mampostería de la grada en el Pórtico paralelo al E, se encontraba suelta y en algunos pisos se separó como se aprecia en la figura 2 b; en otros pisos se rompió.

Las fotografías de las figuras 2 c y 2 d, fueron tomadas en el mes de julio de 2017; cuando se hallaban realizando los trabajos de reforzamiento; en estas fotos no se ve la mampostería que se ha identificado como paralela al Pórtico E, ya que fue removida por el Constructor pero hubo bastante daño en esta pared; en la figura 2 d, se observa el cabezal de la pantalla de hormigón con sus chicotes (hierros horizontales que sirven para confinar la mampostería) y no se observa en la figura 2 c.

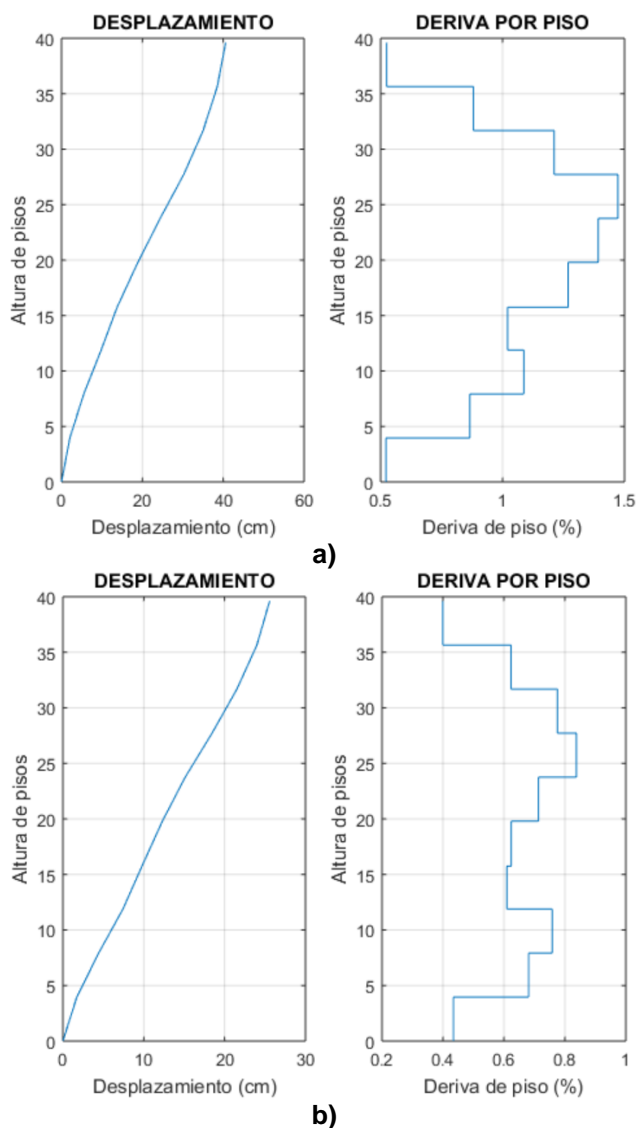
**Figura 4** Respuesta en desplazamientos y derivas de piso, en Sentido Longitudinal; a) Componente E-W; b) Componente N-S

En el sentido longitudinal el período de vibración es  $T = 1.4984$  s. Las respuestas en desplazamientos y derivas de piso halladas ante la componente E-W, se indican en la figura 4 a, y ante la componente N-S en la figura 4 b. En la tabla

<b>E-W</b>	<b>N-S</b>
$D_t$ (cm)	40.533	25.474
$\gamma$ (%)	1.473	0.838
$\gamma_g$ (%)	1.025	0.646

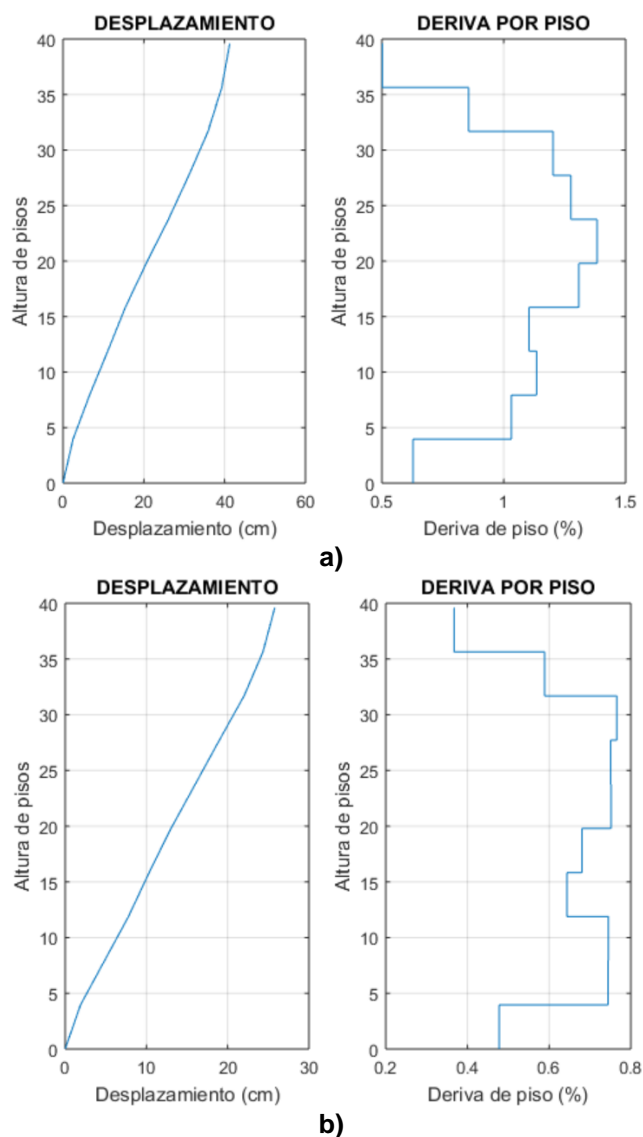
**Figura 6** Desplazamientos y Derivas de Piso en Sentido Transversal de estructura; a) Componente E-W; b) Componente N-S.

Las dimensiones de las vigas de 40/70 cm, se mantienen en sentido transversal; los desplazamientos y derivas, ante las dos componentes sísmicas se indican en la tabla 2.

La deriva máxima del análisis sísmico en los dos sentidos (longitudinal y transversal) y con las dos componentes (E-W y N-S) es 1.473% y la deriva global máxima es 1.042 %.

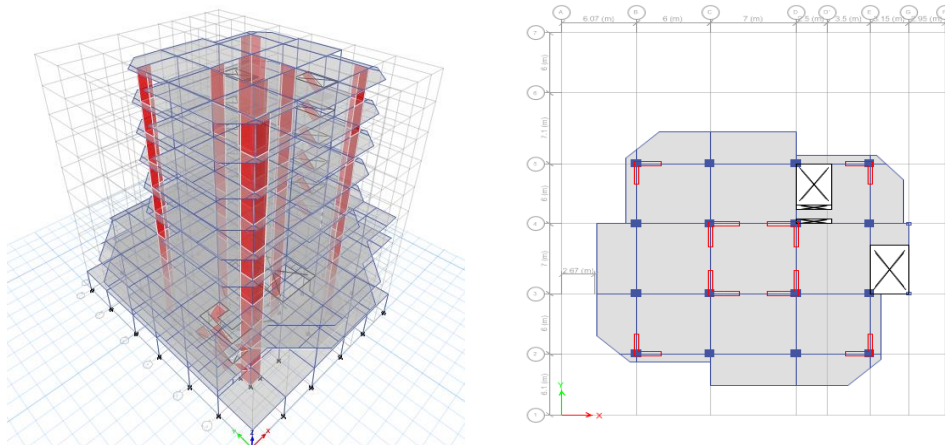
**Figura 8** Vista en elevación y Planta de Muros de Corte de reforzo sísmico.  
Fuente: Aguiar *et al.* (2016,1)

Por esto, es que se reforzó con los muros de corte, indicados en la figura 8, son cuatro muros de corte en forma de L en la parte exterior y 4 en la parte interior.

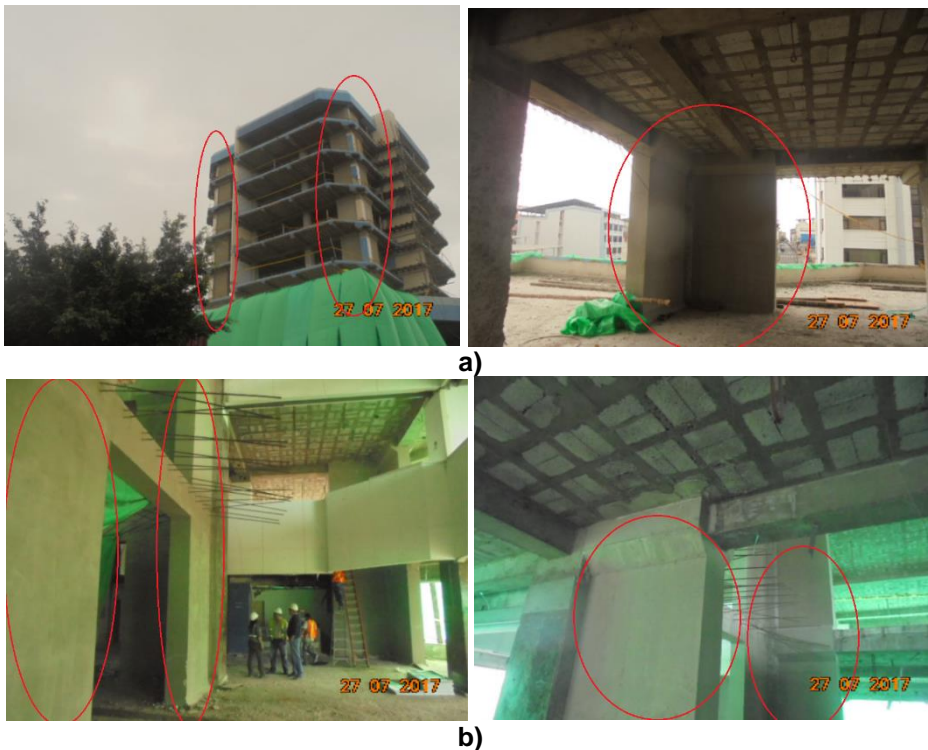
**Figura 9** a) Muros Exteriores; b) Muros Interiores.

En la figura 9 a, izquierda, se ve dos de los muros exteriores que vienen desde la cimentación del edificio; en la fotografía 9 a, derecha, se observa un muro exterior; todos los muros interiores y exteriores tienen 40 cm, de espesor.

Ahora en la figura 9 b, izquierda se ven dos muros interiores, en la parte central del voladizo. Por cierto se construyó también la viga horizontal con lo cual se reduce la altura de las columnas y la estructura va a trabajar mejor; en la figura 9 b, derecha se muestran dos muros interiores.

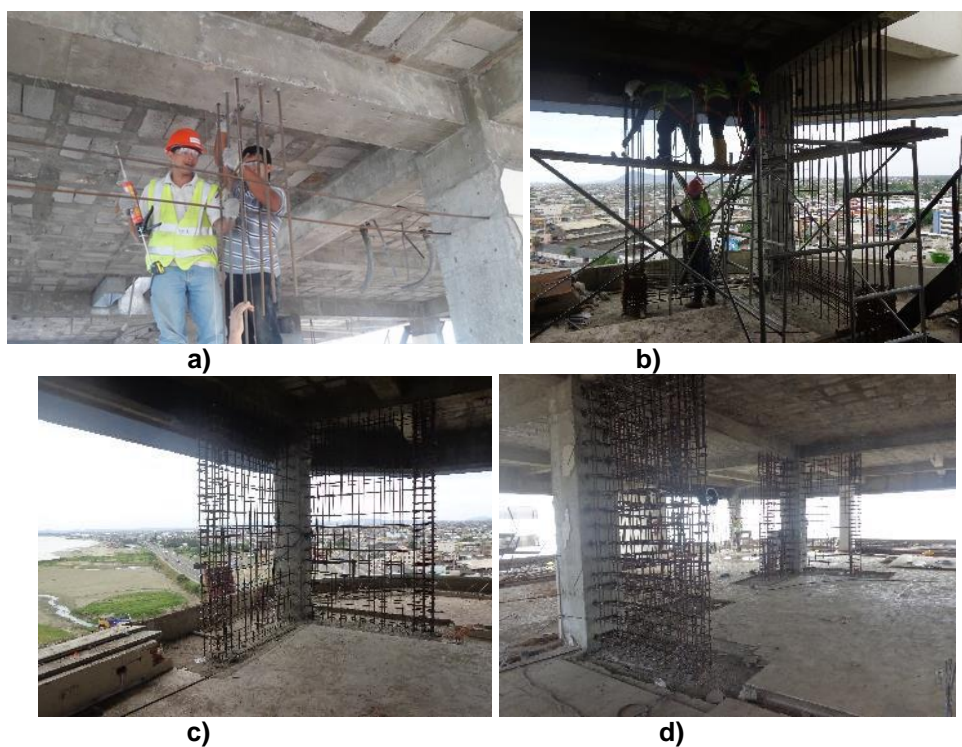
Se decidió que el espesor del muro tenga el mismo ancho de las vigas que es de 40 cm., esto a más de darle mayor rigidez y resistencia facilita el sistema constructivo. En la figura 10 a, se ve la colocación de las varillas longitudinales superior del muro, las mismas que tienen una longitud de anclaje de 15 cm.; en la figura 10 b, se observa en el muro de la derecha que se ha colocado la armadura vertical inferior y superior, falta colocar la armadura intermedia que debe cumplir con las longitudes de traslape especificadas por el ACI 318.

En las figuras 10 c, y d, se ve que la armadura horizontal del muro está anclada a la columna existente con aditivo químico. Este anclaje es un conector de corte para que trabajen monolíticamente la columna existente con los muros. Nótese que en los extremos del muro se tiene una mayor cantidad de refuerzo vertical para que trabaje como un cabezal del muro.

**Figura 10** Armadura de la primera fase; a) Anclaje de refuerzo vertical a las vigas con aditivo químico; b) Armadura inferior anclado a viga inferior y armadura superior a viga superior; c) Armadura longitudinal inferior y superior sin armadura intermedia; d) Muro con Armadura Intermedia y anclaje de refuerzo horizontal.

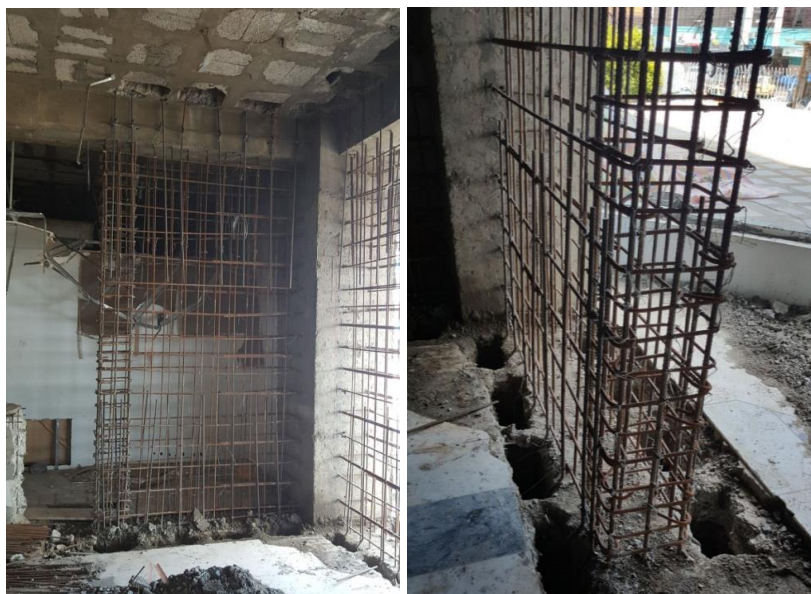
**Figura 11** Armadura de continuidad del refuerzo vertical.

En la figura 11, se observa que se ha picado la loseta de compresión de la losa y se ha retirado 1 bloque para poder permitir el paso de la armadura vertical. En la fotografía izquierda de la figura 11, se observa que se ha colocado en la viga unos conectores de corte que sirve además para sujetar la armadura vertical.

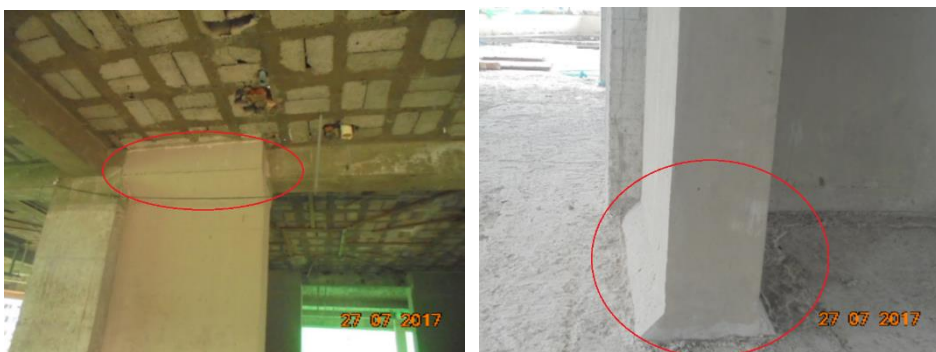
Con el procedimiento constructivo indicado, en la parte superior del muro se tiene una mayor sección, la misma que se observa en la fotografía derecha de la figura 12 y en el piso superior, en la parte inferior se tiene un pequeño chaflán, que se notará muy poco con los acabados del piso. El engrosamiento del muro a la altura de la losa (fotografía de la izquierda de la figura 12) no se verá ya que se tiene un cielo raso falso.

**Figura 12** Zona de continuidad de armadura longitudinal del muro.

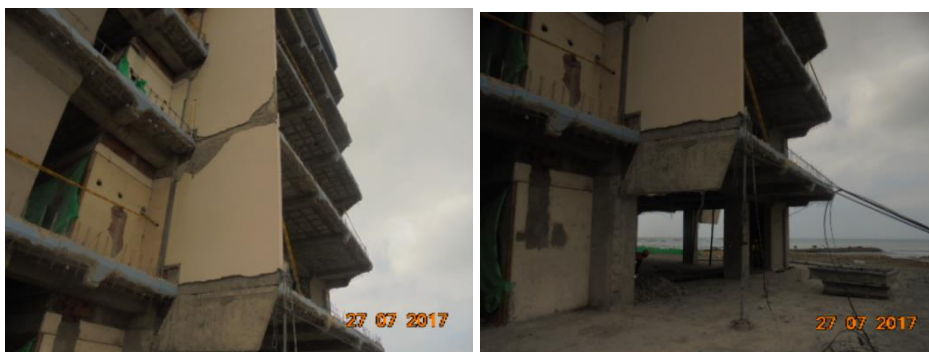
En las fachadas existían 4 muros de hormigón armado que no llegaban al suelo del tercer piso. En la figura 13, se indica el de la fachada principal, se aprecia que la parte libre ya no está vertical sino inclinado, fruto de la deformación que tuvo durante el terremoto de 2016.

**Figura 13** Pantallas de hormigón armado que fueron derrocadas y las paredes se reconstruirán con fibrocemento.

El muro de la figura 13 no es estructural, únicamente sirve como pared. Pero es una pared muy pesada de hormigón armado, por lo que se decidió derrocarlo y

La pantalla o muro, indicado en la figura 13, corresponde al que se halla en el Eje C, ver figura 1 d; en la fachada posterior existe otro similar en el Eje D. Lo importante de todo esto es que con el cambio de material se disminuye el peso, a más de que sufrieron daño.

reconstruir otra pared con fibrocemento, que es un material liviano y de fácil instalación.

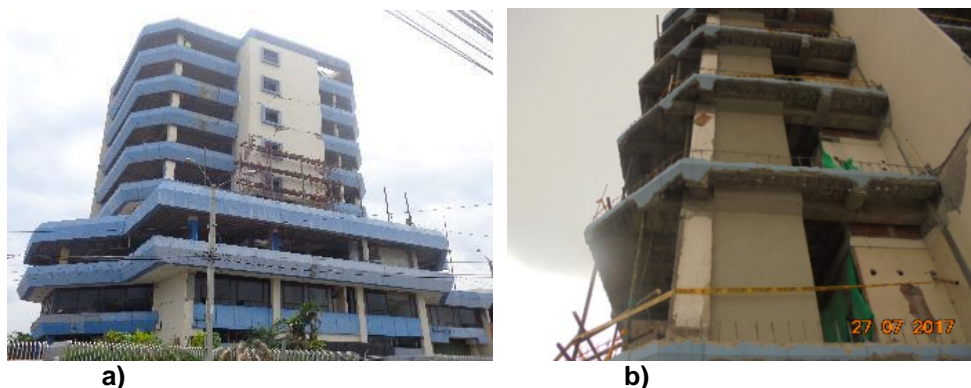
La figura 14 a, fue tomada después del terremoto de 2016, y se observa que todo el edificio, en su parte exterior tiene antepechos de hormigón armado (elementos de color azul) que son muy pesados. Los antepechos tienen una longitud sobre la losa (trabajan a compresión) y otra longitud está bajo la losa (trabajan a tracción). Con igual criterio de disminuir el peso de la estructura se decidió derrocar los antepechos como se ve en la figura 14 b, en esa fotografía se aprecia todavía la armadura, que será removida posteriormente.

**Figura 14** Derrocamiento de antepechos; a) Fachada lateral después del terremoto; b) Fachada sin antepechos.

En la reconstrucción a todo el edificio se le colocará una “piel” de vidrio, que en parte vienen a ser los elementos que reemplazan a los antepechos.

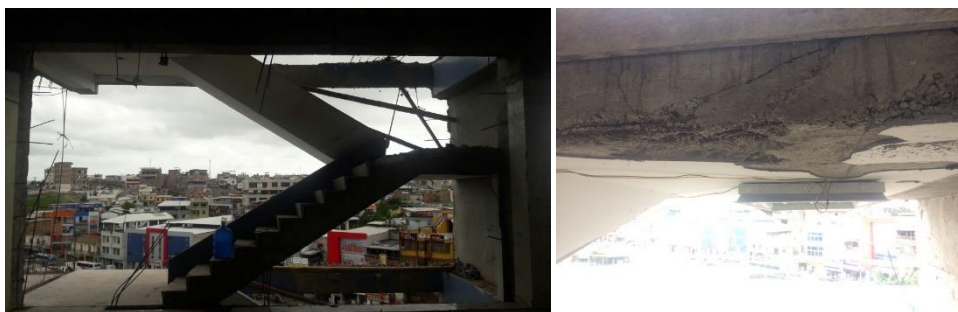
Al remover la mampostería, se observa en la figura 15, que la viga que se halla entre los ejes E-F tiene un daño extensivo, de tal manera que se trató de una falla oculta por la mampostería. Esto suele suceder, que aparecen fallas ocultas y muy probablemente se agrandó la falla con los martillazos que dieron para derrocar la mampostería.

**Figura 15** Daño entre moderado y extensivo en elementos estructurales de grada

En la fotografía de la derecha de la figura 15, se ven también micro fisuras en la viga; en estas también se debe colocar la resina. En la parte inferior se debe colocar un grout para que la armadura tenga recubrimiento.

Lo cierto es que no se puede pensar solo en rellenar el material perdido con hormigón, ya que el elemento estructural está debilitado, tiene menor resistencia y rigidez; se debe proceder a remover todo el material que está ligeramente adherido al hormigón y realizar inyecciones con resina epóxica para que la resina penetre lo que más pueda en la falla.

Finalmente como precaución, se recomienda colocar franjas, en forma de "C" de Carbodur de 10 cm, de ancho, separadas cada 10 cm, porque en la figura se aprecia una falla de corte en la viga.

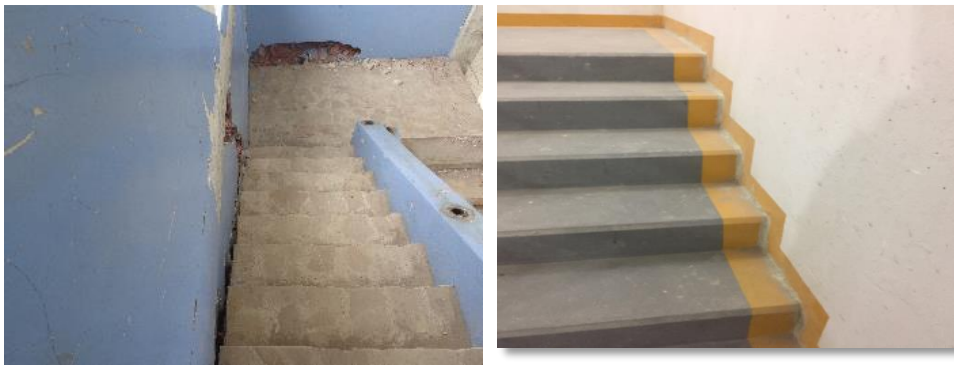
Una falla común que se presentó en el terremoto de 2016, es el desprendimiento de las paredes adyacentes de la grada, de tal manera que queda un espacio entre la grada y la pared, que se observa en la figura 16 a, que corresponde a las gradas del Banco Central. A la derecha se presenta las gradas del Edificio Buzios de 16 pisos, de la ciudad de Manta en donde se colocó resina epóxica en la separación, lo propio se va a realizar en el Edificio del Banco Central.

a) b)  
**Figura 16** Desprendimiento de grada; a) Grada de Edificio Banco Central;  
 b) Grada resanada de Edificio Buzios. Fuente: Aguiar (2017)

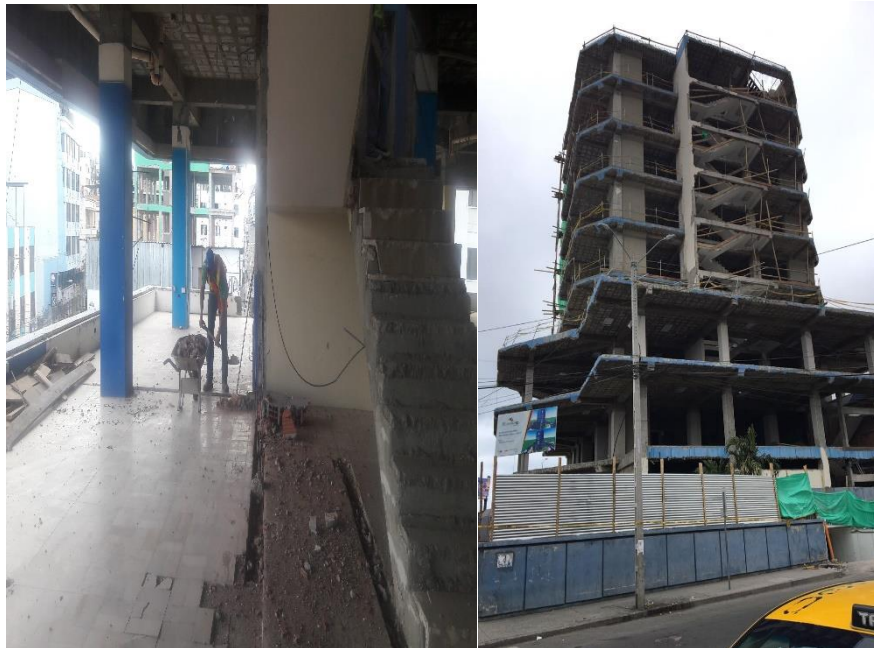
En la figura 17 a, se observa que a las gradas se le han retirado las baldosas las cuales se reemplazarán por cerámica y en la figura 17 b, se ve el retiro de la mampostería de ladrillo que poseían anteriormente las gradas y todas las paredes del Edificio en general; además se observa que ya no existen los antepechos en todos los pisos. Como se indicó anteriormente las nuevas paredes, exteriores, serán de fibrocemento con lo que se reduce notablemente el peso.

a) b)  
**Figura 17** a) Vistas interior de área de grada; b) Vista lateral exterior de las gradas sin mampostería y sin antepechos.

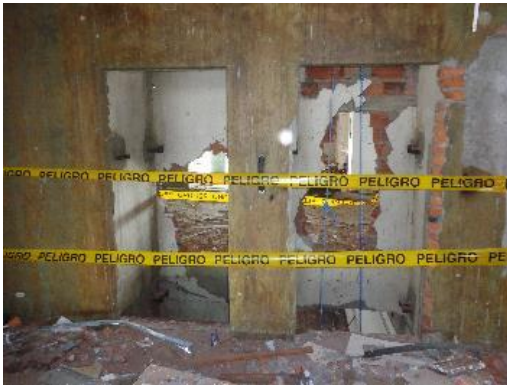
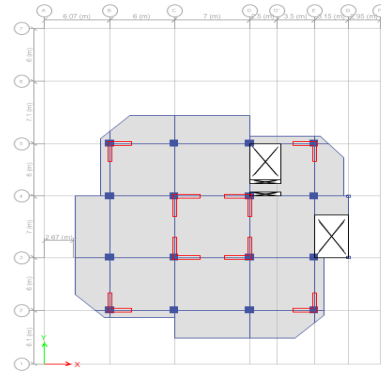
La figura 18 a, corresponde al área donde funcionaban los ascensores entre los ejes D-D' y 4-5, está identificado con una "X" en la figura 18 b. Se habla en pasado debido a que en la rehabilitación que se está realizando pasará a funcionar en la parte central del Edificio entre los ejes C-D, y el eje 4. No se coloca 4-5 debido a que estará en el eje 4 y no en toda la longitud de 7 m, porque es demasiado;

**Figura 18** a) Área de Ascensores que será reubicado; b) Planta tipo alta que sirve para visualizar la antigua área de los ascensores.

En la figura 18 a, se observa el gran daño que se tuvo en las paredes de ladrillo de los ductos del ascensor. Para un edificio de 10 pisos, lo más adecuado habría sido diseñar muros de hormigón en forma de “C” alrededor del ascensor, pero debían ubicarlos, donde van a colocarlos actualmente, en la parte central del edificio, de esta manera, no se tiene problemas de torsión.

estará en la parte de uno de los muros de corte en forma de “L”. Esto implica que se debe hacer aberturas en la losa para el paso del ascensor.

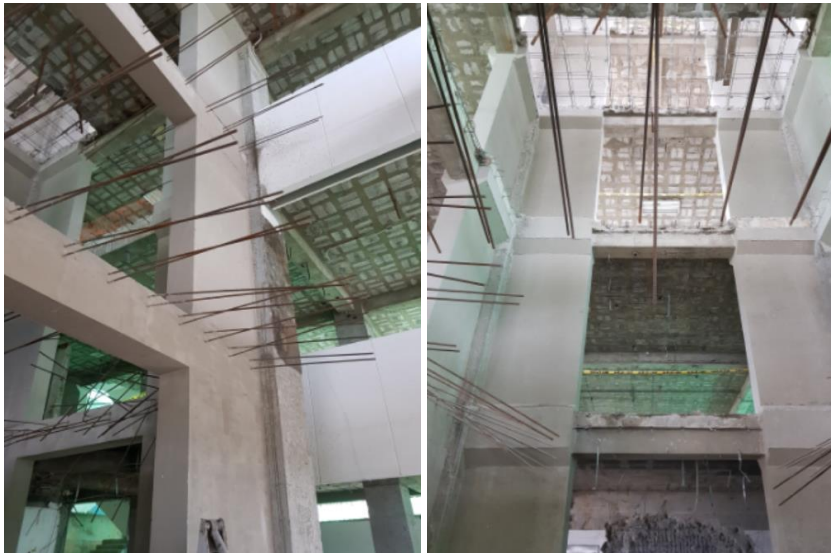
En la figura 19, se observa las aberturas que se han realizado en la losa para el paso de los ascensores del edificio; se han eliminado algunos bloques de la losa y nervios para dejar los ductos del ascensor; se ven algunos nervios que configuran el sitio de los ascensores.

**Figura 19** Abertura en la losa para paso de ascensor.

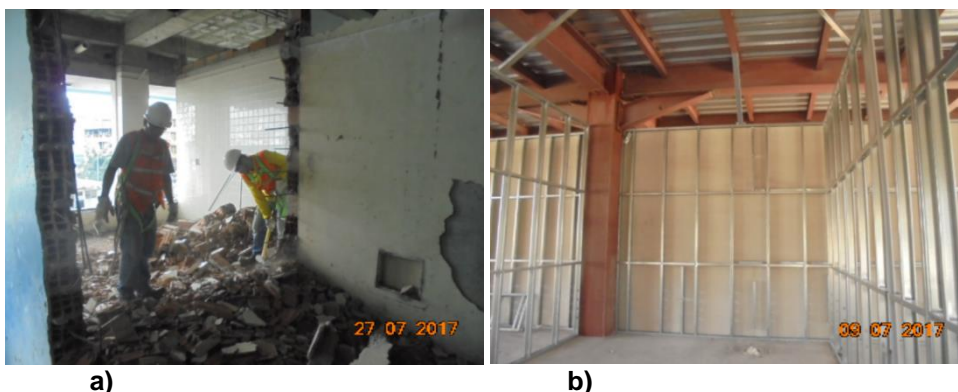
**Figura 20** a) Derrocamiento de paredes de ladrillo de Edificio de Banco Central;  
b) Estructura de Tol de paredes de gypsum colocado en las construcciones de la Universidad de Fuerzas Armadas ESPE

La mayor parte de divisiones de MDF y vidrio funcionaron muy bien, razón por la cual en la rehabilitación se ha decidido que las divisiones de ambientes de las oficinas sean de MDF y vidrio; las paredes interiores van a ser de Gypsum. En la figura 20 a, se observa el derrocamiento de las paredes de ladrillo, se aprecia, los chicotes que se colocaban para acoplar la pared a la estructura.
