CAVITACIÓN EN LAS CAMISAS DE LOS MOTORES DE COMBUSTIÓN INTERNA

Ing. Luis Mena Navarrete MSc.
Departamento de Ciencias de la Energía y Mecánica
Quijano y Ordoñez y Marqués de Maéza s/n
Latacunga - Ecuador
Email : lamena@espe.edu.ec

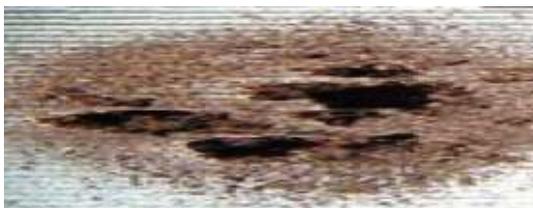
En este tipo de avería, las picaduras suelen encontrarse en la zona del punto muerto superior e inferior del pistón.

Cuando estas picaduras o corrosiones aparecen hablamos de daños por cavitación. Una acumulación de pequeñas picaduras en la superficie es un indicio de daños por este fenómeno.

Figura 1. Daño por cavitación

Cavitación (lat. cavitare: formación de cavidades) se refiere a la formación de huecos o cavidades en medios líquidos (que fluyen fuertemente) y que, en la mayoría de los casos, se disipan inmediatamente.

Este fenómeno está causado por las oscilaciones de presión, que en el motor de combustión interna son generadas por el movimiento del pistón. Las vibraciones se transmiten a la envolvente de agua, que de esta manera también comienza a vibrar. Cuando la

pared del cilindro se retrae durante un ciclo de la vibración, se produce un vacío en el refrigerante que da lugar a la formación de pequeñas burbujas de vapor.

Durante la siguiente fase del ciclo de vibración, las burbujas de vapor explotan, arrancando átomos de la superficie de la camisa. El resultado son las picaduras o corrosión.

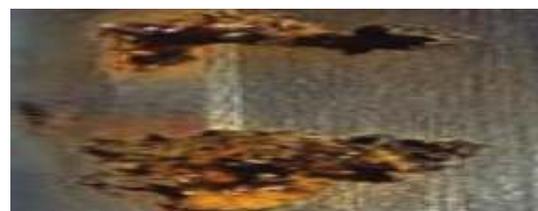
1. Las picaduras solo aparecen en la dirección de la cara principal de empuje o a su opuesta.
2. A diferencia de la corrosión normal, las picaduras aumentan su tamaño hacia el interior.

Por el socavado (erosión) la corrosión avanza a través de la pared lateral del cilindro, hasta el extremo de provocar la perforación total de la camisa y la entrada de líquido refrigerante en el cilindro.

Una vez que la superficie de la camisa ya tiene daños por cavitación, está mucho más expuesta al progreso de este daño y también de la corrosión normal. Al cortar la camisa, las picaduras que aumentan su tamaño hacia el interior quedan aún más a la vista.

Figura 2. Daños por corrosión
