Máquinas de desgaste acelerado para homologación de maquinaria agrícola para aspas de motocultor

Accelerated wear machines for homologation of agricultural machinery for motocultor blades

Resumen—El presente trabajo ataca el problema de baja fiabilidad de las aspas del motocultor YTO DF-15L; iniciando con la fabricación de una máquina de desgaste acelerado según especificaciones de la norma ASTM G-65, para establecer requerimientos mínimos de homologación de herramientas de mecanización agrícola, en aspectos como: dureza superficial, composición del material, absorción de energía por unidad de área al impacto, geometría óptima de la herramienta para soportar eficientemente cargas de trabajo en campo. Dichas metas fueron alcanzadas con una serie de ensayos (destrutivos y no destructivos) a las aspas, simulación en software CAD/CAE para determinar los factores de su baja fiabilidad y atacar el problema, entre las soluciones previas están: tratamientos térmicos y agrandamiento de la sección transversal (solución final). El diseño, construcción, calibración y validación de una máquina de desgaste acelerado según Norma ASTM G-65, se realizó para determinar la tasa de desgaste de las a

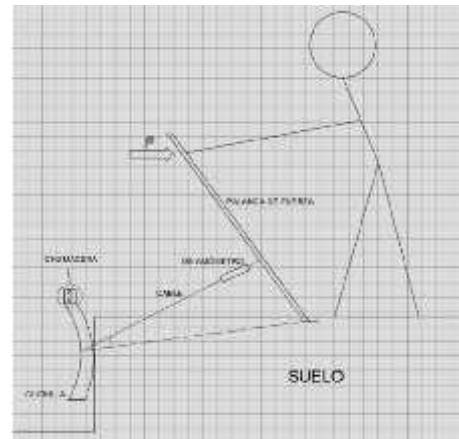
Fig. 4. Bosquejado del método experimental.

Se emplea un método experimental diseñado por los autores el cual se basa en ubicar la cuchilla a una máxima penetración al suelo mediante un eje que pivota sobre dos elementos de sujeción. Luego se une un cable metálico con un dinamómetro conectado en serie, para finalmente tirar del cable y romper el suelo, obteniendo así la resistencia del suelo al rompimiento por el aspa, como se muestra en la Fig.4, a continuación:

Los resultados del ensayo son: 83.5 kgf para suelo franco y 84 kgf para suelo franco arenoso, la velocidad del rompimiento del suelo es de 0.38 m/s.

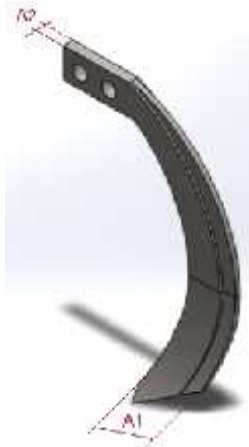
Fig. 5. Modelado del aspa en CAD

Cálculo del área: Para el análisis se debe tomar en cuenta el área de la cuchilla como indica la Fig.5, siendo:

S_1 = Área de contacto longitudinal de la cuchilla con el suelo.

S_2 = Área de contacto transversal de la cuchilla con el suelo.

L = Longitud de la cuchilla o profundidad de trabajo.

A1 = Ancho de la cuchilla longitudinal
 A2 = Ancho de la cuchilla transversal

$$S1=L*A1 \Rightarrow S1=19\text{cm}*4\text{cm}$$

$$S1=76\text{cm}^2 \Rightarrow S2=L*A2$$

$$S2=19\text{cm}*0,3\text{cm} \Rightarrow S2=5.7\text{cm}^2$$

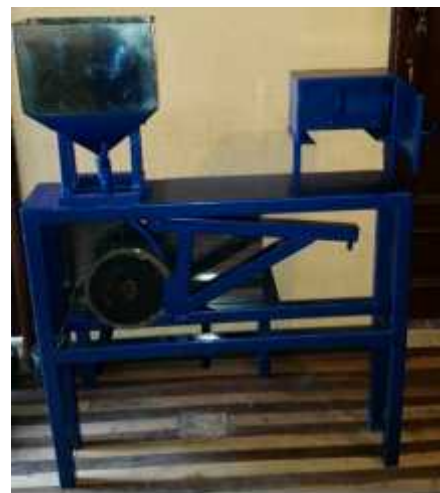
Fig. 7. Equipo de abrasión

Se ha construido una máquina de desgaste acelerado empleando la norma ASTM G-65 como se visualiza en la Figura 7 a continuación, con las siguientes características:

- Cortina de abrasivo uniforme y constante con un caudal de 310 ± 10 g/min.
- El disco de abrasión gira a 192 rpm estando dentro del rango permisible (200 ± 10 rpm)
- El diámetro del disco de abrasión es de 9 pulgadas acorde a la norma.
- La dureza del recubrimiento de caucho del disco de abrasión es Shore A-60, estando dentro del rango permisible por la norma.
- El abrasivo fue secado a 1000C por una hora en un horno y tamizada según ensayo AFS50, con una abertura de malla de 0.297 mm.

El equipo construido según la Norma ASTM G-65, tiene las siguientes características: el flujo de abrasivo es 310 g/min, la velocidad de rotación del disco abrasivo es 192 rpm, y la dureza del recubrimiento de caucho del disco de abrasión es Shore A60, cumpliendo todos los parámetros de construcción de la norma.

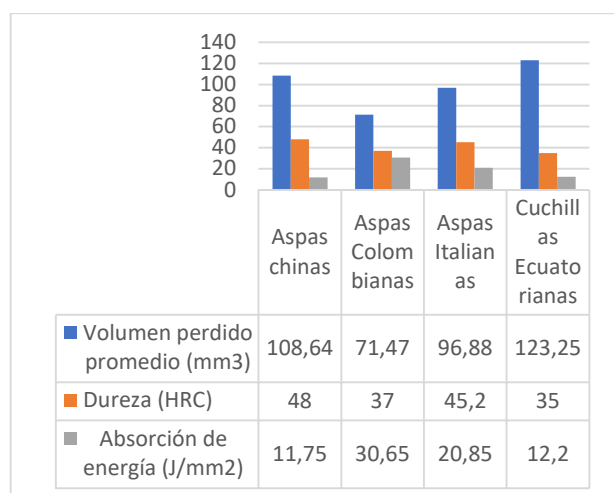
Fig. 9. Resultados de los ensayos más relevantes.

• Se llega a determinar que las causas del bajo índice de fiabilidad de las aspas originales (chinas) del motocultor YTO DF 151 son dos: Primero la insuficiente sección transversal del aspa en la región cercana a los agujeros de sujeción, los mismos que actuaron como concentradores de esfuerzos y en segunda instancia el ensayo de espectrometría indica que hay una pobre presencia de cromo y manganeso en las aspas: 0,06 y 0,96% respectivamente, muy lejos del valor referencial recomendado 0,4 y 1,2% para cada uno.

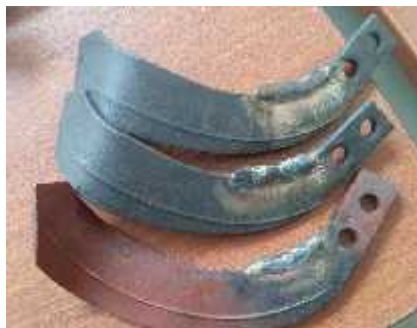
Fig. 10. Aspas añadidas material

Dotar al aspa de una mayor sección transversal a través del método de añadidura de material el mismo que consiste en soldar en la zona de fractura una varilla de acero A36 y recubrirla con cordón de soldadura de arco tradicional con electrodo 6011 como se puede ver en la Figura 10, los resultados han sido excelentes dando un total de roturas de 0, pero hay que considerar que las aspas se van desgastando rápidamente lo que lleva a prevenir que en un corto tiempo de vida útil se llegará al límite de desgaste.

Se determinó la solución para la ruptura de las aspas, a través de añadidura de material por soldadura en la parte más crítica del material (geometría) indicada por el software ya que por otros tipos de tratamientos superficiales y térmicos no resulta factible.
