Aplicación de Tecnosoles para la mitigación de efectos ambientales por construcción civil en zonas de pizarras

Resumen— Se estudian los impactos ambientales generados por la construcción de un proyecto de Ingeniería Civil, en una zona caracterizada por la presencia de materiales pizarreños, al Noroccidente de España, en la Comunidad Autónoma de Galicia. En específico se estudia la Autovía A8 del Cantábrico, sentido San Sebastián a Santiago de Compostela, en el tramo de Vilamar – Barreiros. Se incluyen los resultados de un ensayo piloto que forma parte de una propuesta de actuación para la recuperación de los focos de acidificación por medio de la aplicación de Tecnosoles "a la carta", así como también la formación de humedales reactivos.

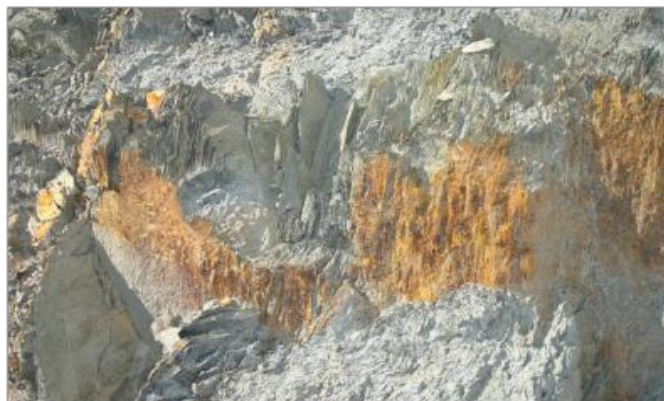
- Se produce una oxidación, con liberación de protones que acidifican ligeramente el medio y producen una solubilización y pequeña movilización del Fe y del Al.
- Descenso lento del pH acelerándose la reacción. Se forman iones sulfato y se incrementa la conductividad eléctrica del agua que se carga en otros iones como Ca, Mg, etc.
- En esta fase en la que el agente oxidante es el O_2 del aire, los impactos son muchas veces apenas perceptibles, excepto por indicios como la coloración del fondo de las zonas por las que discurre el agua, tanto en cunetas y arroyos como en paredes laterales de las rocas (Fotografía 1).

Fotografía 1.- Coloraciones típicas de la oxidación de materiales con sulfuros expuestos a la intemperie.

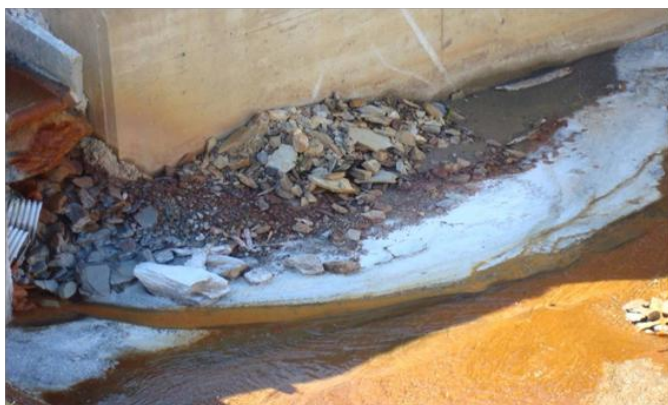
Se observan también precipitados de yeso y formación de compuestos de Aluminio (sulfatos hidroxisulfato y hidróxidos). Previo a la formación de Gibbsita se originan polímeros hidroxialumínicos de elevada toxicidad y adherencia (Fotografía 2).

Fotografía 2.- Precipitados con pH en torno a 5,0

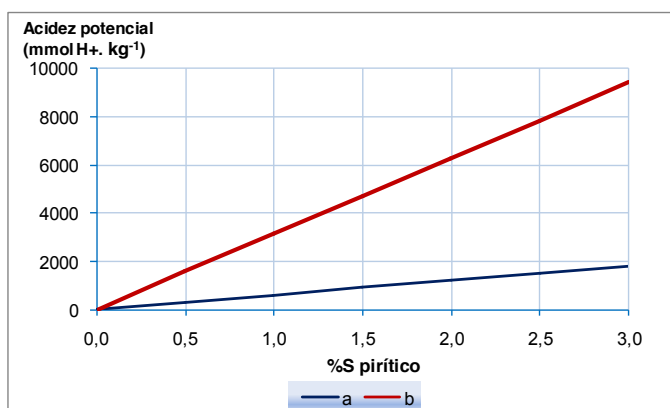
Para determinar cómo será el proceso de evolución de la acidificación, es importante determinar la fase en la que se encuentra el proceso de oxidación. Cuando el oxidante es el O_2 , el proceso y daños de desarrollan de forma relativamente lenta, sin embargo cuando el oxidante pasa a ser el Fe^{3+} , la velocidad de afectación se incrementa y llega a ser imparable. Sin importar el punto de evolución en el que se encuentre el proceso, la acidificación se desarrollará por alguna de las opciones intermedias entre ambos procesos oxidativos (Figura 1).

Figura 1.- Alternativas de evolución de oxidación

Por ello el problema debe ser abordado previo a que el oxidante sea el Fe^{3+} , porque este proceso no se detendrá hasta que la totalidad del S pirítico sea consumida o se elimine el oxidante. En este punto, la alternativa de cubrir el material para impedir el paso del O_2 del aire, sería inútil porque el agente de oxidación es parte de la composición del material.

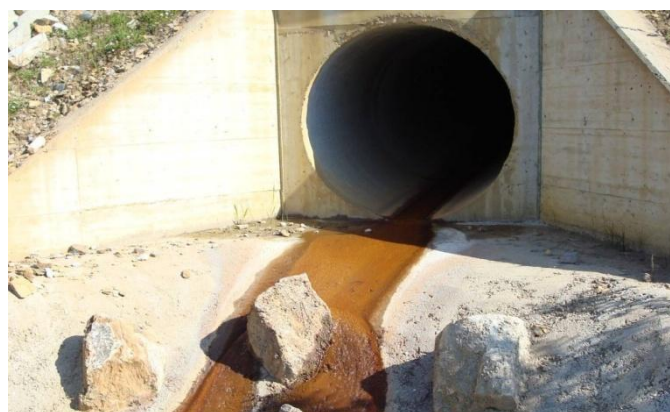
En el extremo Suroeste del vertedero existe un cauce de agua que tiene precipitados de Fe. Estos precipitados tienen el color típico de la Ferrihidrita y Goethita, lo que muestra la movilización de Fe, que indica que el agua tiene $pH < 3.5$. Existen tuberías para drenaje transversal, las cuales también presentan precipitaciones de Fe en sus desembocaduras (Fotografía 4). El punto de vertido del vertedero se observa en la Fotografía 5.

Fotografía 4.- Desembocadura de drenaje transversal

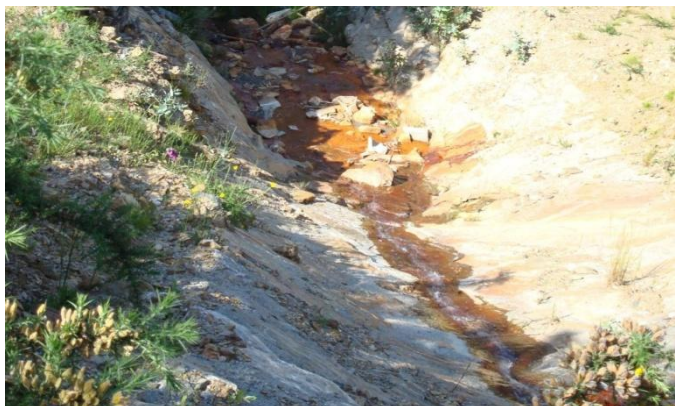
Fotografía 5.- Lixiviados ácidos del vertedero y colonias de arqueobacterias extremófilas

Los lixiviados del vertedero son una fuente de liberación de Fe, razón por la que se debe impermeabilizar, estabilizar y cuya superficie debe regenerarse, para lo cual se propone:

1. Retirar capa superior del material de vertedero y aplicar una capa de impermeabilización.
2. Instalar tuberías de difusión que contengan Tecnosol o provengan de agua que tenga contacto con Tecnosol, de forma que se neutralice la acidez producida.
3. Recubrir las paredes superficiales laterales con Tecnosol rico en nutrientes, en conjunto con semillas para revegetación.
4. Recogida y conducción de las aguas de escorrentía hacia un humedal para control, previo a su vertido hacia cauce natural.

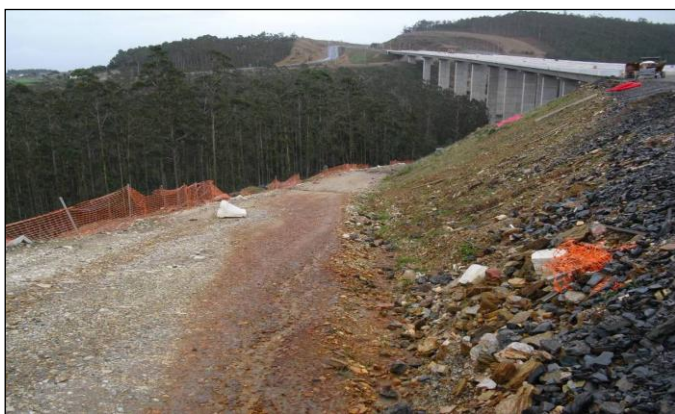
En las aproximaciones hacia la cimentación de los viaductos se han realizado terraplenes con material removido en la zona, al parecer no se ha contemplado que son pizarras y al estar expuestas al aire son de fácil acidificación, llegando a encontrarse precipitados de Fe, drenajes ácidos y signos de la oxidación de sulfuros.

Las zonas que presentan este tipo de afectación son: Terraplén (Fotografía 6), canalización de terraplén (Fotografía 7), Terraplén, donde también se observan precipitados con

Fotografía 6.- Vista de terraplén con materiales de oxidación

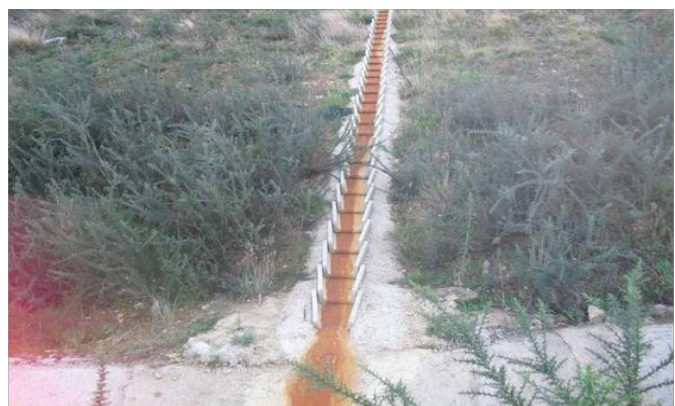
Fotografía 7.- Vista de terraplén con materiales de oxidación

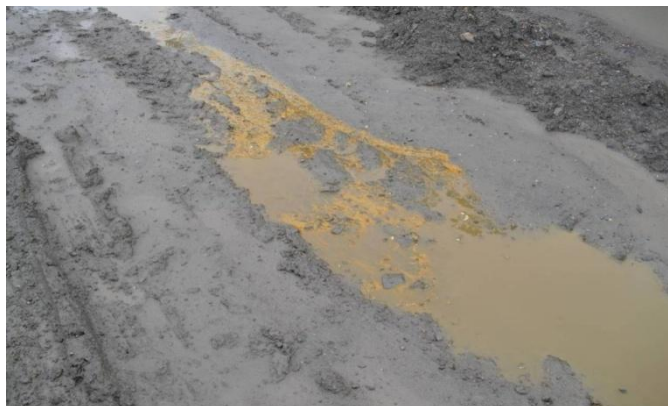
formación de jarositas, conocidos como Yellow boys, indicadores de fuerte acidificación (Fotografía 8).

Fotografía 8.- Yellow boys en terraplén

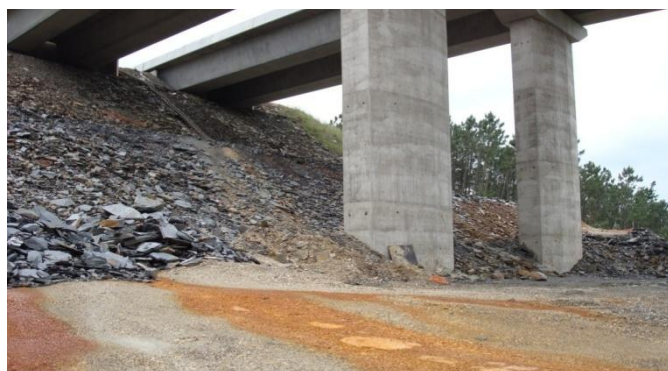
Los efectos de los drenajes ácidos son visibles en la cimentación del viaducto de Coira (Fotografía 9).

Fotografía 9.- Yellow boys en terraplén

Se propone realizar obras de acondicionamiento para la protección de las zapatas de cimentación de aquellos viaductos en los que se evidencia la oxidación de sulfuros, estas obras deben evitar la acumulación de agua junto al hormigón. También se debe proteger las zapatas y pilares con un material

encalante y poco soluble, de manera que impida el paso de aguas ácidas hacia la estructura.

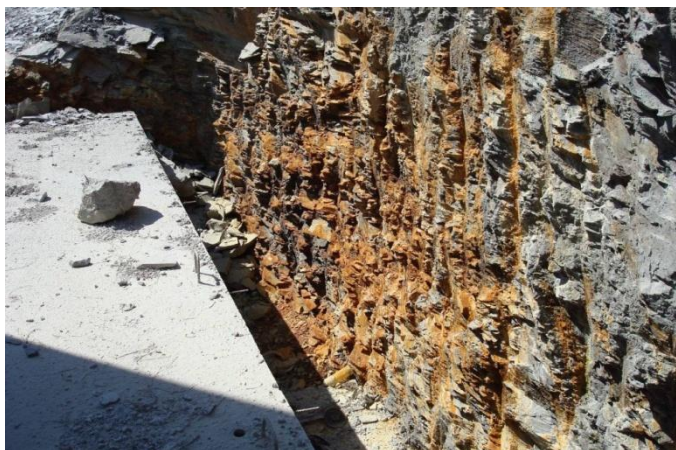
En la Fotografía 10 se observan las pizarras con alto contenido de S pirítico, sin ningún tipo de recubrimiento ni separación respecto al hormigón que se encuentra a su lado. Este alto contenido de S representa un problema debido a que la cimentación está en la parte más baja de un corte y hacia ella llegarán aguas ácidas debido a la oxidación.

Fotografía 10.- Afectación al hormigón de cimentación

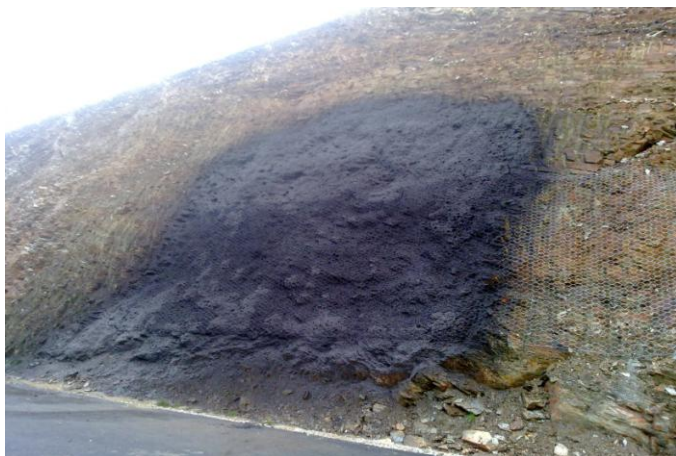
Se plantea la proyección y fijación de Tecnosol sobre la superficie del talud incluyendo la parte superior al ras de suelo natural. Un Tecnosol alu-ándico, con capacidad de neutralización de ácidos muy elevada, que se proyectó, en conjunto con semillas y un sistema de sostenimiento, esto en conjunto con la conducción de las aguas hacia zonas de mejoramiento de aguas solucionará el problema generado por los taludes. La instalación del Tecnosol se puede observar en la Fotografía 11 y los resultados de este ensayo de aplicación de Tecnosoles 6 meses después se muestran en la Fotografía 12 en la que la zona protegida sostuvo vegetación y no experimentó procesos de oxidación acidificante.

Fotografía 11.- Instalación del Tecnosol

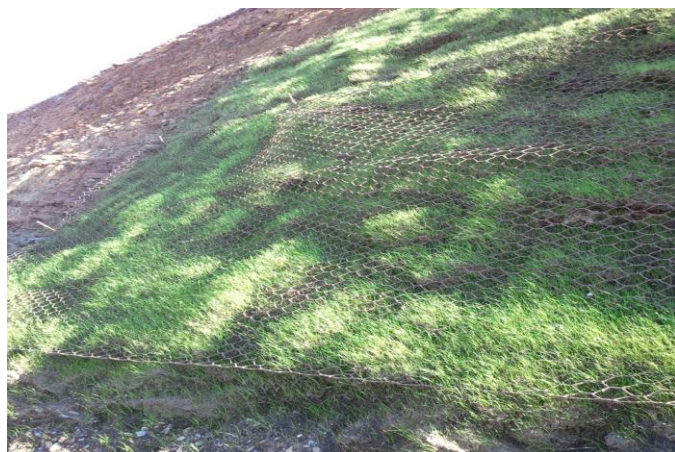
Fotografía 12.- Tecnosol proyectado con semillas 6 meses después

Como se puede observar los resultados de la aplicación de Tecnosoles son evidentes, debido a que la superficie del talud que fue recubierta con Tecnosol tiene revegetación y ha neutralizado el proceso de acidificación y reducido la oxidación, mientras que junto a ella se puede observar una zona sin recubrimiento, sobre la cual no crece nada y en la que el proceso de oxidación se intensifica.
