SIMPLIFIED, PRESCRIBING METHODOLOGIES BY PERFORMANCE AND RESILIENCE, IN THE STUDY OF SEISMIC RISKS OF INFORMAL STRUCTURES

METODOLOGÍAS SIMPLIFICADAS, PRESCRIPTIVAS, POR DESEMPEÑO Y RESILIENCIA, EN EL ESTUDIO DEL RIESGO SÍSMICO DE ESTRUCTURAS INFORMALES

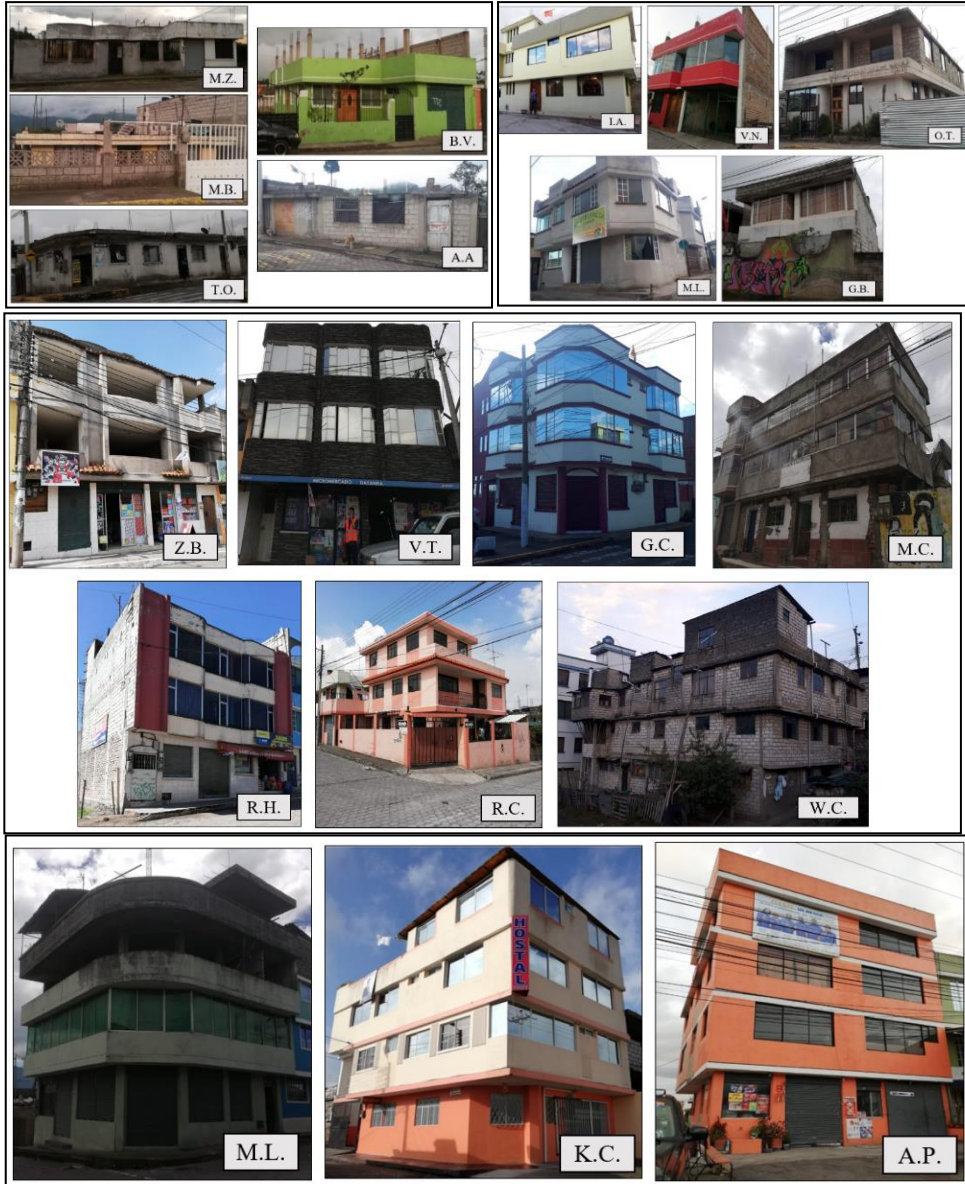
Se realizaron visitas de campo a las viviendas analizadas, evidenciando que un 80% de las edificaciones evaluadas contaban con las regularizaciones de construcciones informales, en aplicación de las ordenanzas emitidas por el GAD Municipal del Cantón Mejía en los últimos años, donde se considera el levantamiento arquitectónico con el fin de evidenciar los m² construidos, sin

Figura 5 Viviendas evaluadas

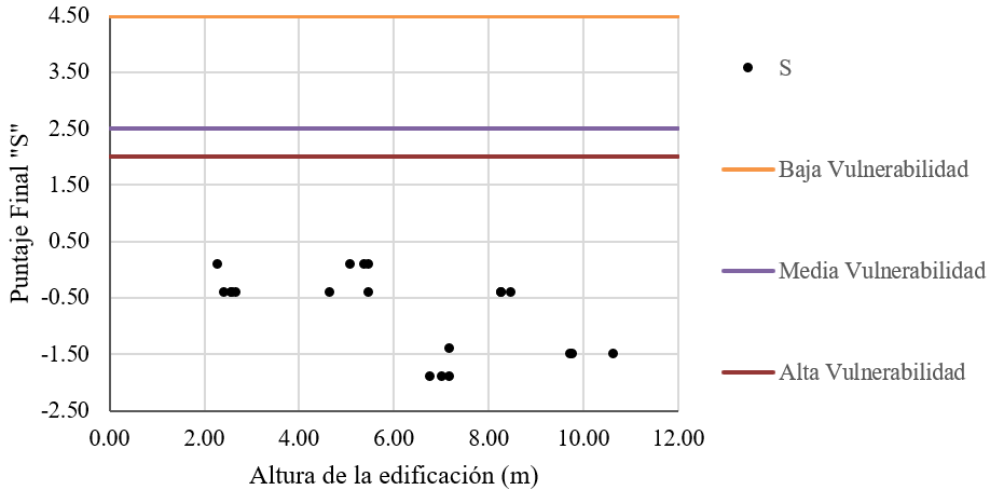
En la Figura 6 se muestra el puntaje final S de las 20 viviendas analizadas en aplicación de la adaptación del FEMA 154, evidenciando que no se sigue ningún patrón en esta metodología, donde el parámetro de mayor incidencia para estas

Figura 6 Puntaje final S FEMA 154

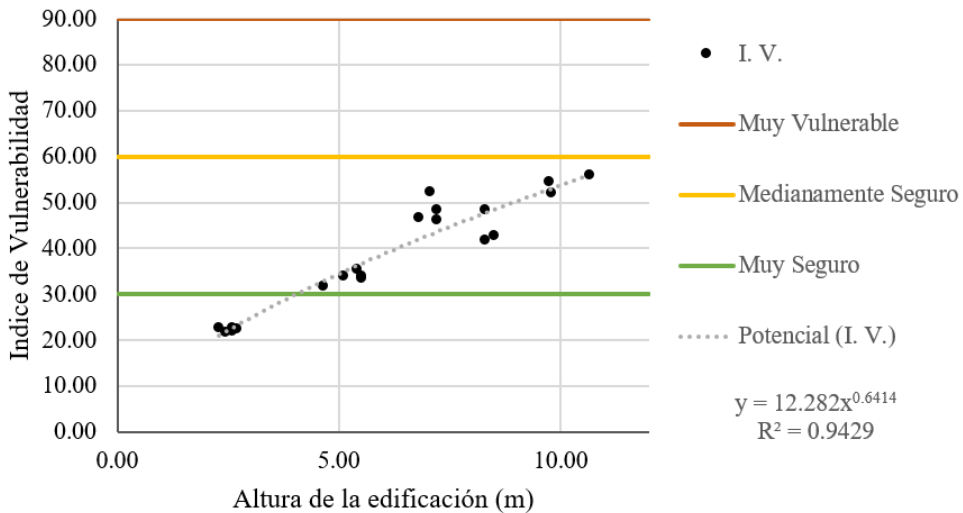
estructuras es el año de construcción (para este caso autoconstrucción), encontrándose que todas las edificaciones tienen alta vulnerabilidad. Con la utilización del GNDT se aprecia la variación de los resultados en función directa con la altura de la estructura, como se evidencia en la Figura 7, donde las viviendas de tres y cuatro pisos se acercan al límite del índice de vulnerabilidad de IV=60, que las cataloga como muy vulnerables.

Figura 7 Índice de Vulnerabilidad IV GNDT

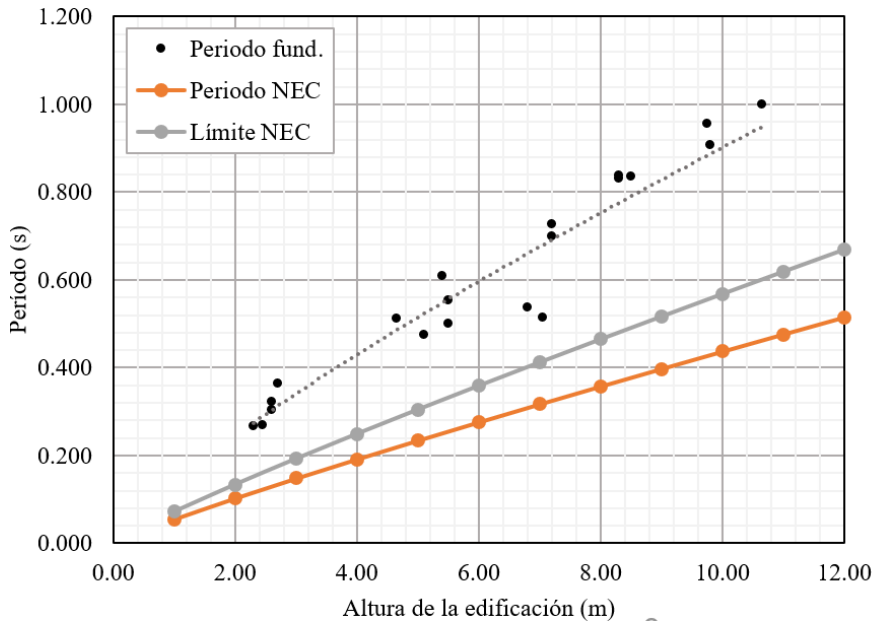
De acuerdo con el periodo fundamental del método 1 establecido en la NEC T_n , así como el valor límite $1,30T_n$, en la Figura 8 se muestran los periodos obtenidos con el método de superposición modal considerando pórticos resistentes a momento de hormigón armado, evidenciando que todas las estructuras

sobrepasan los límites establecidos en la NEC, siendo el caso crítico las edificaciones de cuatro pisos.

Figura 8 Periodo fundamental viviendas

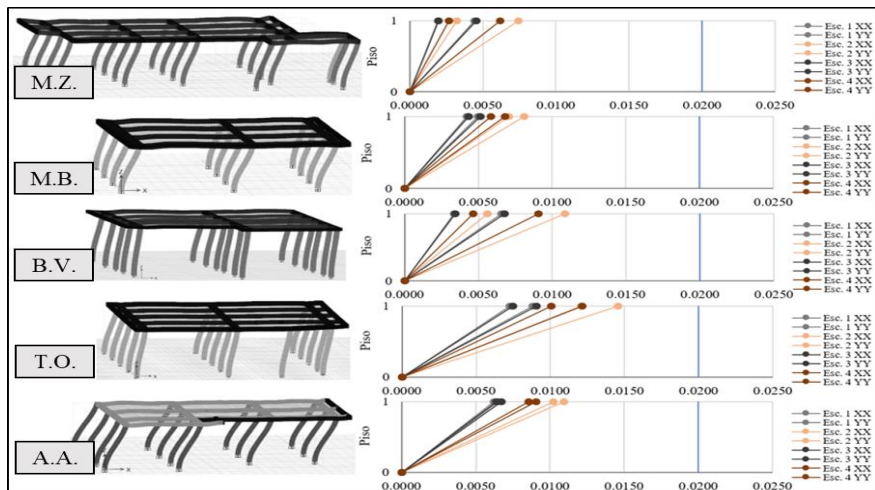
En el análisis de las derivas inelásticas, se evidencia un buen comportamiento de las estructuras de un piso (Figura 9), teniendo un valor promedio de 1,04% para el escenario 2 un suelo tipo D y un periodo de retorno de 475 años. El máximo valor encontrado corresponde a la vivienda T.O., de 1,46%. Para las estructuras de dos pisos (Figura 10) el porcentaje promedio de la deriva inelástica es de 1,93%, teniendo el caso crítico de la estructura O.T. que supera el límite de la NEC al tener un valor de 2,48%.

Figura 9 Derivas inelásticas tipología 1

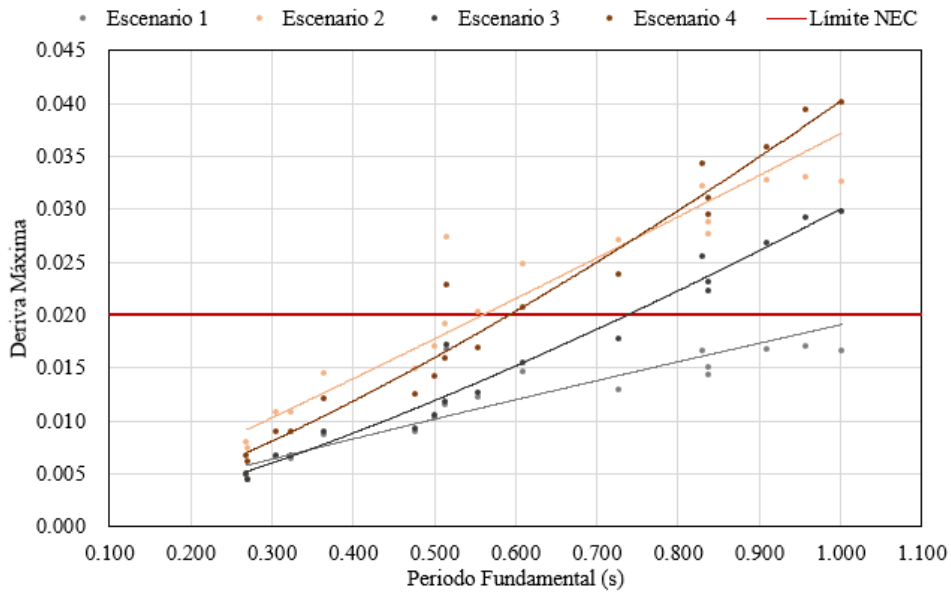
En la Figura 13 se muestra un resumen de las derivas inelásticas encontradas en función del periodo fundamental evidencia el incremento drástico de las derivas de piso para las estructuras de tres y cuatro pisos.

Figura 13 Derivas inelásticas tipología 4

Este comportamiento obedece a la forma tradicional de las construcciones informales en el país, donde las viviendas de un piso son realizadas con la experiencia de personal no calificado, utilizando dimensiones estándar de columnas de 20 y 20 cm de dimensión por lado, luces libres de hasta 5,0 y losas planas con viga banda de 20 cm de espesor. Los elementos estructurales de alguna manera se acercan a las recomendaciones de la NEC, en su capítulo Vivienda.

Sin embargo, al no contar con el asesoramiento técnico profesional, estas prácticas se conservan en la ampliación de varios pisos, teniendo el caso crítico de conservar las dimensiones apropiadas para un piso en edificaciones de cuatro plantas. Esto se pudo evidenciar en todas las viviendas evaluadas.

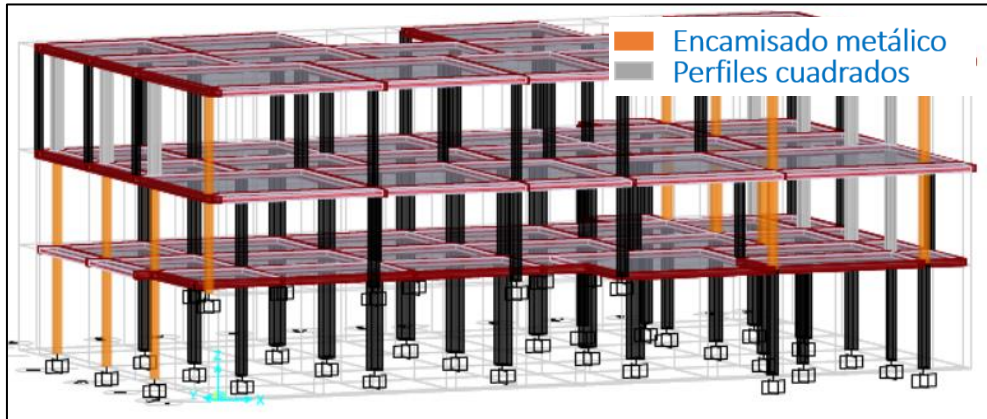
En las dos viviendas analizadas se consideró como estrategia de reforzamiento la incorporación de encamisado en columnas con placas de acero. Esta estrategia de rehabilitación mejoró las irregularidades encontradas en planta y elevación.

Figura 19 Propuesta reforzamiento estructura W.C.

En la estructura WC, a fin de garantizar la continuidad de columnas, por encontrarse ejes verticales discontinuos, se adicionó perfiles de acero cuadrados como se muestra en la Figura 19. Al tener un gran número de pórticos con luces menores, solucionando la irregularidad vertical, presenta puntos de desempeño apropiados, incluyendo prevención al colapso para el sismo de 2500 años.

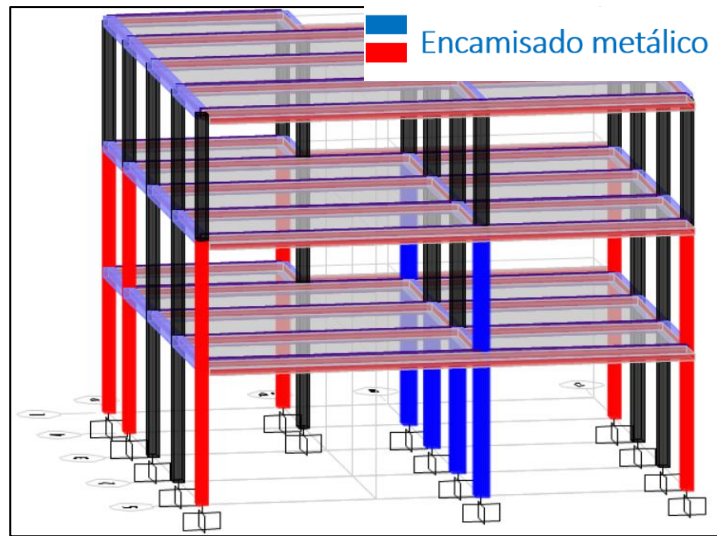
Figura 20 Propuesta reforzamiento estructura R.H.

En las figuras 20 y 21 se tiene la ubicación de los reforzamientos planteados y los puntos de desempeño alcanzados para la estructura RH, alcanzando desempeño en el límite entre ocupación inmediata y seguridad a la vida para un sismo de 42 años de periodo de retorno.

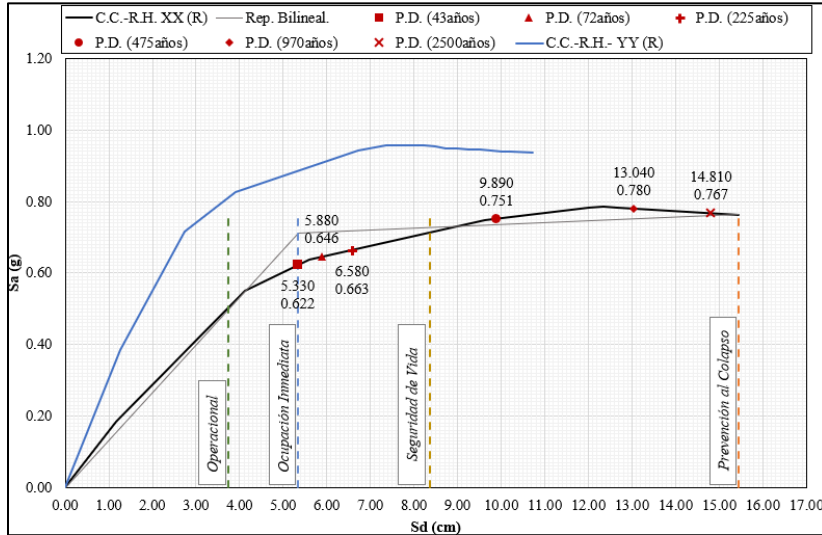
Figura 21 Puntos de desempeño post – reforzamiento estructura R.H.
