RELIABILITY AND EXPECTED COST PROCEDURE TO SELECT THE BEST RETROFIT ALTERNATIVE FOR SCHOOLS DAMAGED BY EARTHQUAKES

ABSTRACT

PROCEDIMIENTO BASADO EN CONFIABILIDAD Y COSTOS ESPERADOS PARA ELEGIR LA MEJOR ALTERNATIVA DE REPARACIÓN PARA ESCUELAS DAÑADAS POR SISMO.

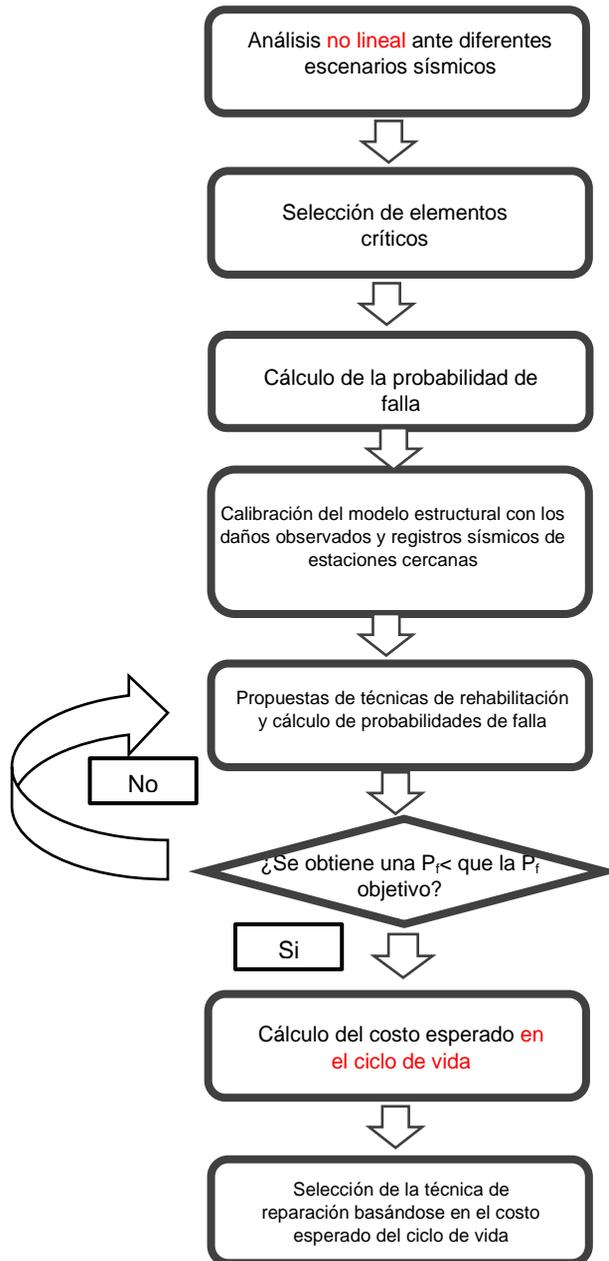
Figura 1 Procedimiento del modelo de reparación propuesto

La metodología utilizada para este trabajo empieza con análisis estructurales no lineales con modelos en 2D, con la demanda de registros sísmicos obtenidos de estaciones acelerográficas ubicadas cerca de cada escuela. La observación de daños se compara, de manera cualitativa y aproximada, con las respuestas máximas obtenidas de los análisis no lineales y, con ellas y las capacidades de los miembros estructurales, se obtienen probabilidades de falla en condiciones dañadas. No se cuenta con el periodo estructural de vibración ambiental ni con las cantidades de varillas refuerzo de las secciones de concreto. La calibración de estos refuerzos se realiza, por ensayo y error, hasta aproximar los rangos de probabilidades de falla que corresponden a los niveles de daño observados, de acuerdo con ISO (1998), Ang y De León (1997) y en De León y Guadarrama (2020). Posteriormente, se realizan análisis espectrales de las escuelas, con distintas alternativas de reparación, de acuerdo con las recomendaciones del Manual de la CFE, como lo describen Hernández *et al.* (2016). En función de la ubicación de cada escuela se determina el espectro de diseño mediante el uso del programa Prodisis, programa de diseño sísmico, 2015. Las coordenadas de ubicación del sitio se introducen al programa, el cual hace uso de su base datos de aceleraciones en roca para todas las zonas sísmicas del país. Asimismo, el programa se alimenta de datos que caracterizan el suelo: la velocidad de propagación de onda de corte y el periodo fundamental del suelo, y realiza el cálculo de los factores de respuesta y el de sitio. Este programa considera que periodo de retorno corresponde a una aceleración máxima con una probabilidad de excedencia del 10% en 50 años, por lo que el periodo de retorno es de 475 años. Los detalles de lo anterior lo describen Hernández *et al.* (2016). El análisis de la respuesta, con esta demanda, permite calcular las fuerzas producidas por el sismo. El siguiente paso consiste en calcular los cocientes de fuerza entre capacidad para los miembros del edificio, se calculan sus probabilidades de falla de los elementos estructurales. Se analiza nuevamente la estructura considerando la reparación a los elementos con mayor probabilidad de falla y se calculan los nuevos márgenes de seguridad (índices de confiabilidad o probabilidades de falla) y finalmente se evalúa la función del costo esperado en el ciclo de vida para la reparación propuesta. En la siguiente sección se detalla el cálculo de estas probabilidades de falla o índices de confiabilidad. La figura 1 muestra el procedimiento del modelo de reparación propuesto en este trabajo.

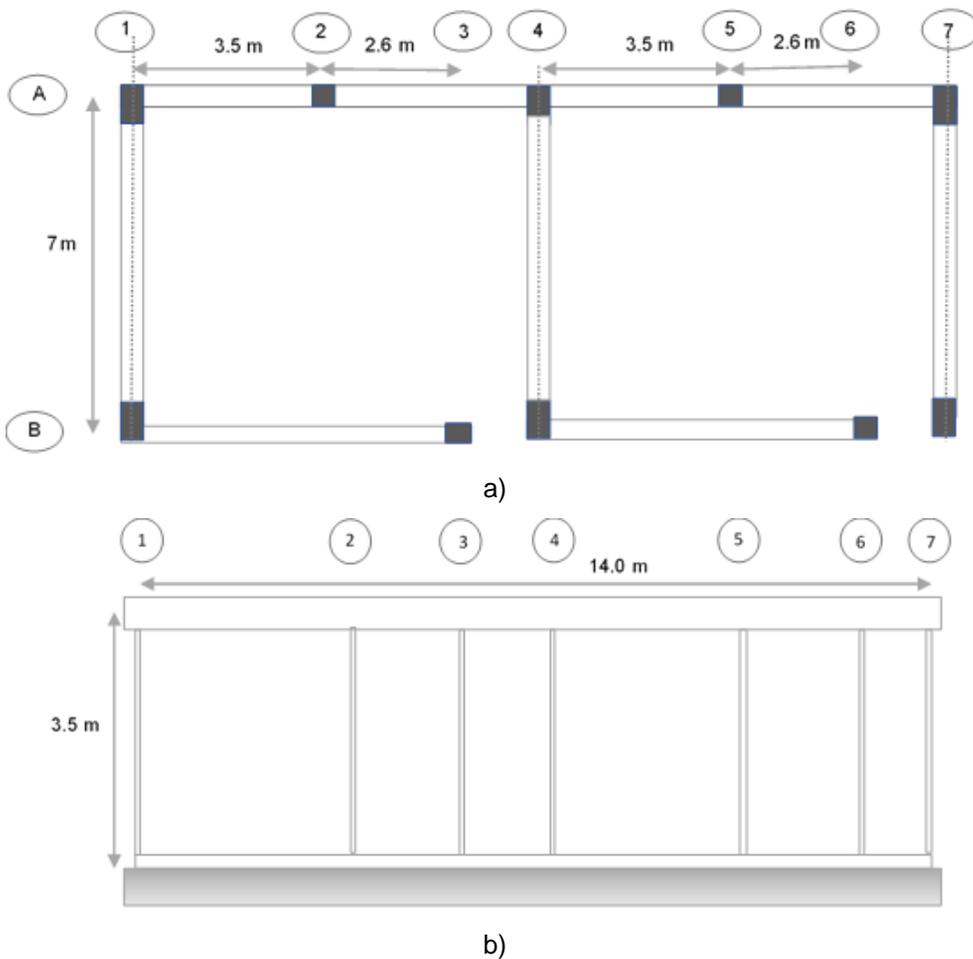
Figura 2 a) Planta b) Alzado de la escuela en el municipio de Tetela del Volcán

El edificio escolar (figura 2) se encuentra en el Municipio de Tetela del volcán, Morelos a una distancia aproximada de 118.0 km desde la Ciudad de México. Consta de un nivel y dos aulas de 7.0 x 7.0 m, está construido de marcos de concreto y muros divisorios de mampostería, cuyas columnas son de 0.45 x 0.30 m, vigas de 0.35 x 0.25 m y ancho de muros de 12 cm.

Las propiedades de los materiales son: resistencia del concreto 250 kg/cm², esfuerzo de fluencia del acero de refuerzo de 4,200 kg/cm² y resistencia a la compresión de la mampostería de 14.99 kg/cm². La carga viva para la escuela se consideró de 100 kg/m² como establece el Gobierno de la Ciudad de México (2017).

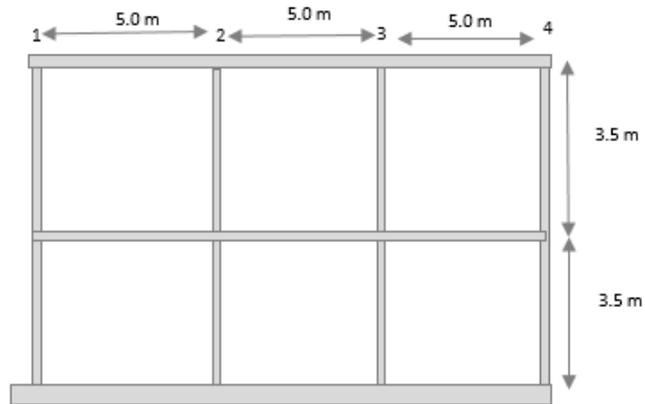
Figura 3 Alzado de la escuela en el municipio de Tehuacán.

El edificio escolar (figura 3 y figura 4) se encuentra en el Municipio de Tehuacán, Puebla a una distancia aproximada de 255 km desde la Ciudad de México. Consta de dos niveles con claros de 5.0 m, está construido de marcos de concreto y muros divisorios de mampostería, cuyas columnas son de 0.65 x 0.45 m, vigas de 0.55 x 0.30 m y ancho de muros de 12 cm.

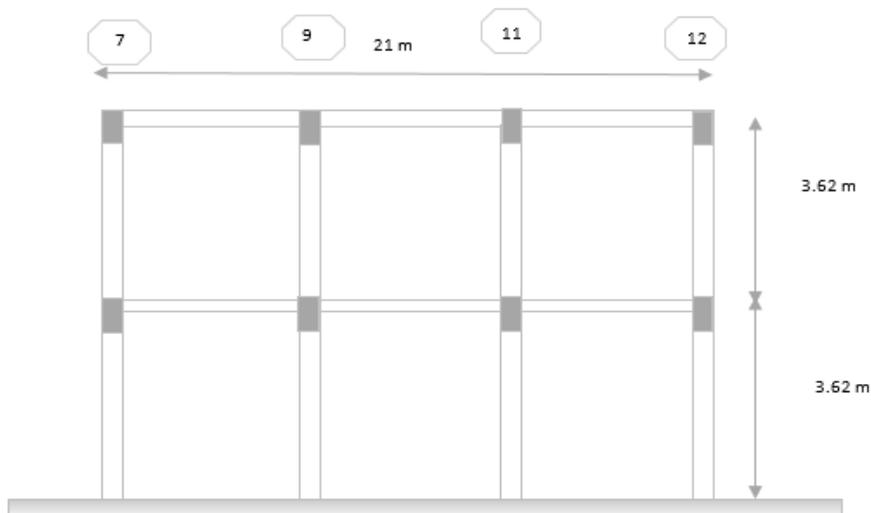
Figura 5 Planta de la escuela en el municipio de Atlatlahuacan.

El edificio escolar (figura 5 y figura 6) se encuentra en el Municipio de Atlatlahuacan, Morelos a una distancia aproximada de 91.3 km desde la Ciudad de México. Consta de dos niveles con claros de 5.0 m y 7.5m, está construido de marcos de concreto y muros divisorios de mampostería, cuyas columnas son de 0.55 x 0.45 m, vigas de 0.45 x 0.30 m y ancho de muros de 12 cm.

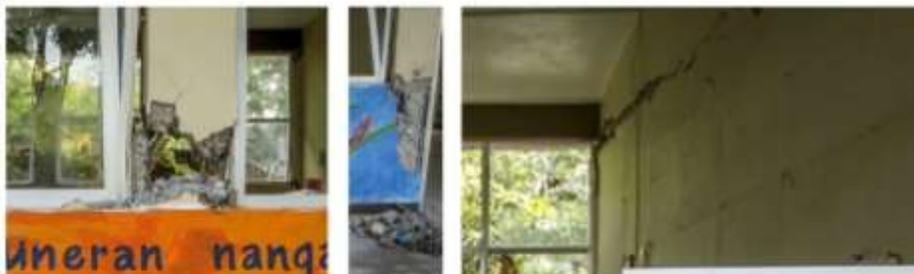
Figura 7 Daños observados en la escuela ubicada en Tetela del Volcán

Los daños principales se presentaron en las columnas 2A y 3B, como se puede apreciar en la figura 7. También se presentaron daños en los muros de los ejes 1, 4 y 7. En la losa se observaron agrietamientos menores a 7 mm cerca de los muros afectados. Las instalaciones pluviales se desprendieron de los muros, la instalación eléctrica no se vio afectada. Se encontraron vidrios rotos y anaqueles caídos.

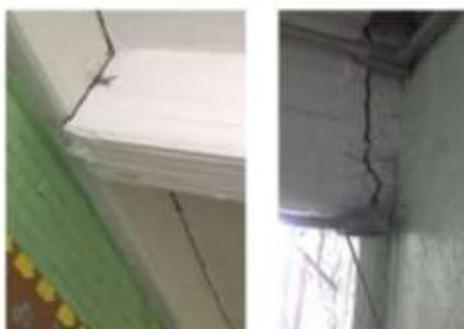
Figura 8 Daños observados en la escuela ubicada en Tehuacán

En esta escuela se presentaron daños en los muros de los ejes 1, 7, A y D. En los muros se presentaron agrietamientos de hasta 5 mm a 45° de la base hacia arriba. En las traveses de los ejes 1, 3 y 5 se observaron grietas de 1 cm; Las columnas no presentaron daños. En la losa se observaron agrietamientos menores a 1 mm cerca de los muros afectados. Las instalaciones pluviales se desprendieron de los muros, la instalación eléctrica no se vio afectada, algunas de las lámparas se desprendieron de la losa, quedando suspendidas de los cables de la instalación eléctrica. Se encontraron vidrios rotos y anaqueles caídos. En la figura 8 se pueden observar algunos de los daños registrados.

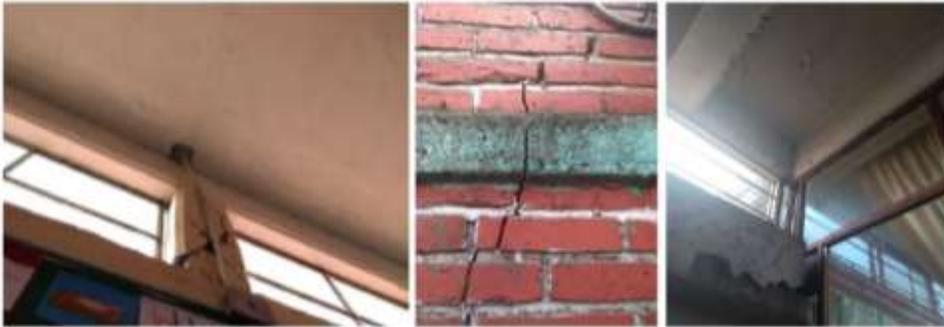
Figura 9 Daños observados en la escuela ubicada en Atlatlahuacan.

En esta escuela se presentaron daños en los muros de los ejes 3, 4, A y D. En los muros se presentaron agrietamientos de hasta 5 mm a 45° de la base hacia arriba. En las columnas de los ejes 3 y 4 se observaron grietas de 1 cm. En la losa

se observaron agrietamientos menores a 7 mm cerca de las traveses afectadas. Las instalaciones pluviales se desprendieron de los muros, la instalación eléctrica no se vio afectada. Se encontraron vidrios rotos y anaqueles caídos. En la figura 9 se pueden apreciar algunos de los daños documentados.

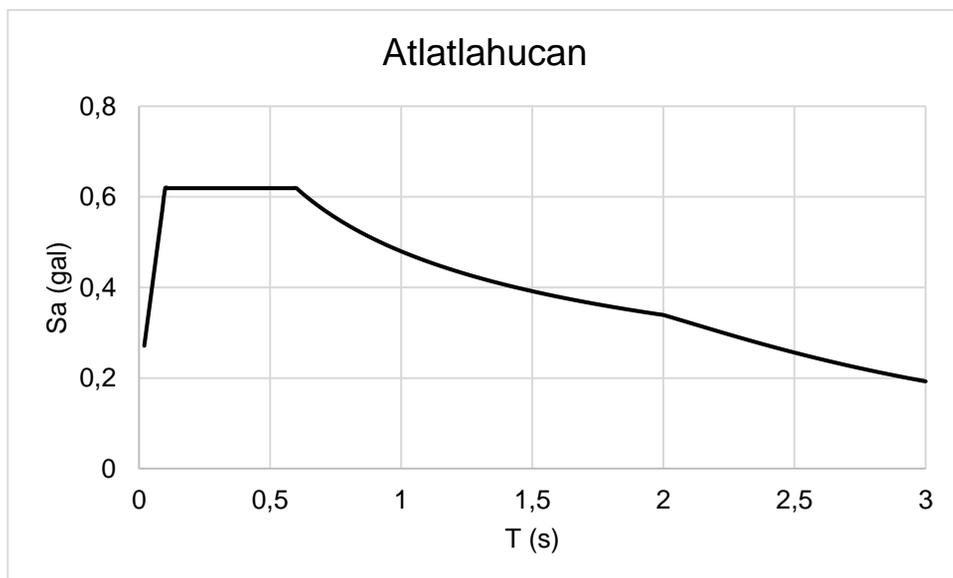
Figura 10 Espectro de peligro uniforme de Atlatlahuacan.

La estimación del peligro sísmico se realizó siguiendo el Manual de Diseño de la CFE, como indican Hernández *et al* (2016) que recomienda calcular la intensidad sísmica en roca a través de los espectros de peligro uniforme. En la figura 10 aparece el diagrama PRODISIS para una de las escuelas y en la figura 11, aparece el registro acelerográfico utilizado.

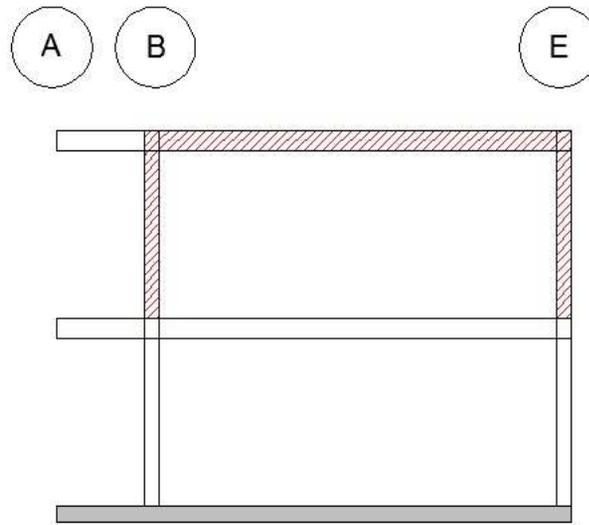
Figura 12 Elementos tratados en la escuela de Atlatlahuacan en el Eje 7.

La estrategia de reacondicionamiento uno, para Atlatlahuacan, consistió en el refuerzo de las columnas 9 y 10 y vigas 1 y 10. Para las columnas se agregaron 4 ángulos de acero A-36 6" x 6" x 3/8" y para las vigas 4 ángulos se agregaron en las esquinas de A-36 2"X2"X3/8" / 8 5 ". Se consideró la utilización de anclas y pernos para la fijación; la figura 13 muestra un boceto.

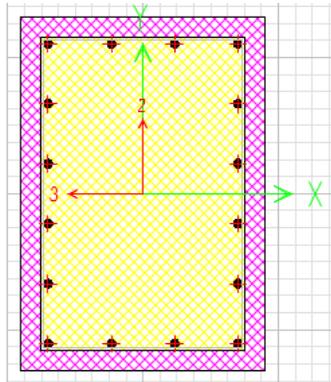
Figura 14 Propuesta de reparación 2 para las columnas de Atlatlahuacan.

La estrategia de reparación dos consistió, para las columnas 9 y 10, en el incremento del tamaño de la sección a 65 x 45 cm y, para las vigas 1 y 10 incrementar a 45 X 40 cm; vea la figura 14 para el croquis y la Tabla 6 para las propiedades estructurales. Se consideró la utilización de adhesivo tixotrópico de dos componentes a base de resina epoxi, concreto de 250 kg/cm².

Para el primer reacondicionamiento se utilizaron ángulos de acero, para la segunda se propuso un incremento en la sección de concreto y acero de refuerzo; y para el tercero se propuso la colocación de contravientos. Reevaluando las respuestas estructurales y las probabilidades de falla local, para las tres escuelas y las tres alternativas de reparación, se calcularon las nuevas probabilidades de falla global; vea los resultados en la Tabla 9.

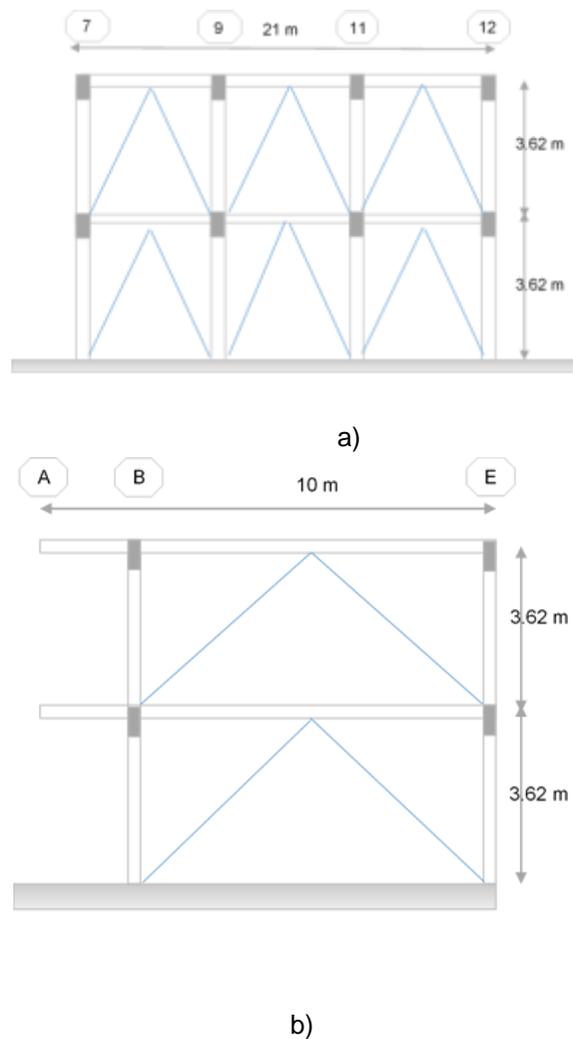
Figura 15 Distribución de contravientos. a) Alzado posterior b) alzado lateral

La estrategia de reparación tres consistió en la adición de contravientos de acero en las bahías críticas; vea las figuras 15 y 16 para las vistas y la sección transversal de los arriostramientos y la Tabla 7 para las propiedades estructurales del arriostramiento. Las secciones tubulares se verificaron contra pandeo local y global. Se propone un perfil OR de 6" x 6" x 5/16", placa de espesor 5/16" y fijación con anclas y pernos.

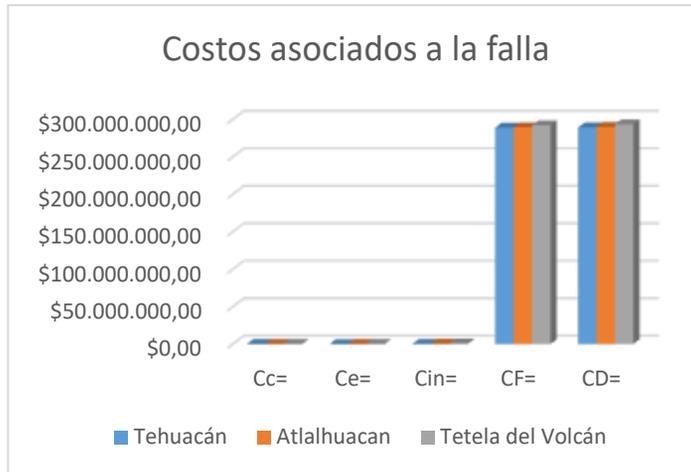
Figura 17 Gráfica de distribución de costos.

En la figura 17 se puede apreciar que el costo con mayor participación es el costo relacionado a las fatalidades.

El componente de costo que tuvo mayor peso en el costo de falla fue el costo de fatalidad; esto confirma que la vida de los estudiantes y profesores es la variable más importante en las consecuencias de falla para las escuelas.
