POST-EARTHQUAKE EVALUATION OF THE BUILDINGS OF THE CITY OF MANTA AFTER THE EARTHQUAKE OF 16A

Jacqueline Domínguez Gutiérrez ⁽¹⁾, Kléber Xavier López Ramírez ⁽²⁾

Key Words: Earthquakes, Manta, 16A, Evaluation of structures.

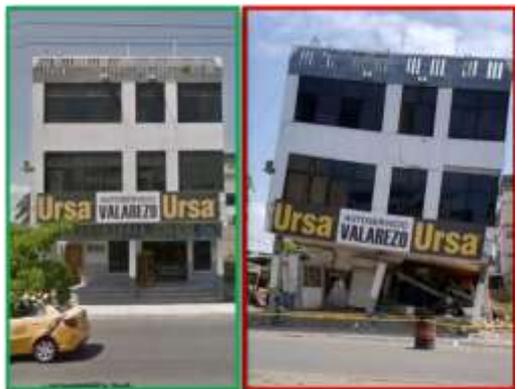
Figura 1: Autoservicio Valarezo

A continuación (Figura 1 a la Figura 30) se puede apreciar el impacto del terremoto del 16A en la Zona 0 de Manta, Ecuador. Según (Aguiar, y otros, 2017) y (Aguiar, y otros, 2018) las fallas más comunes estuvieron asociadas a: malos diseños estructurales, falta de control técnico en la construcción, efectos importantes de amplificación de las ondas sísmicas en lugares donde el período de vibración del suelo es mayor a 0.7 segundos y la velocidad de la onda de corte tiene valores entre 180 y 220 m/s.; así como a la necesidad de elevar la relación entre la altura del edificio y el período de vibración de la estructura (relación H/T) que es baja y que tiene que ser por lo menos del orden de 20.

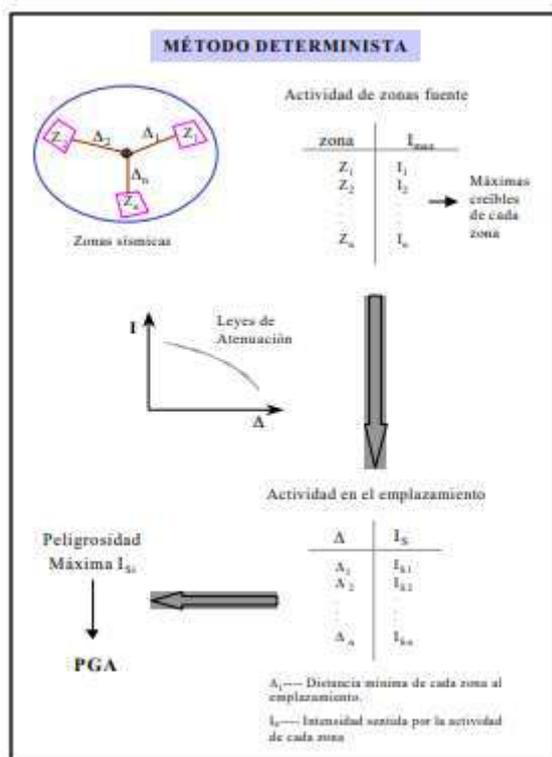
En el caso de la peligrosidad sísmica son utilizados varios métodos que se clasifican en deterministas (Figura 31 (a)) y probabilistas (Figura 32 (b)) (Benito & Jiménez, 1999). Los métodos deterministas fueron los primeros desarrollados, y tienen por objetivo obtener la acción sísmica en el

Figura 31(a): - Esquema de los métodos de cálculo Determinista de la peligrosidad sísmica (Benito & Jiménez, 1999)

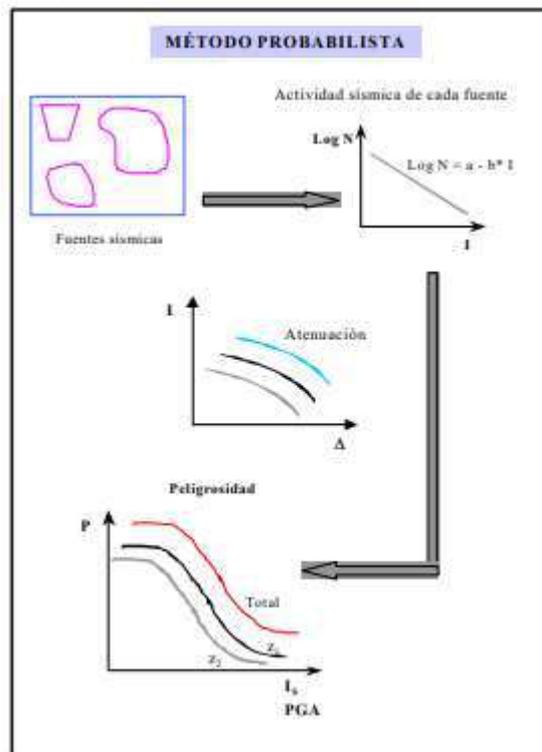
emplazamiento, sin proporcionar información sobre su periodo de retorno. Tampoco analizan las incertidumbres introducidas en el proceso de cálculo, ni contienen criterios claros que permitan asegurar que el sismo obtenido sea el máximo esperable, lo que lleva con frecuencia a introducir conservadurismos excesivos. A pesar de esos inconvenientes, su uso ha sido generalizado durante dos décadas, a partir de los años 60, y han sido recomendados por normativas como el Apéndice A de la 10CFR100 para centrales nucleares. Por su parte los métodos probabilistas comenzaron a desarrollarse a finales de los 60, teniendo ya por objetivo estimar las acciones sísmicas en el emplazamiento con una probabilidad asociada, lo que permite diseñar una construcción para cualquier nivel de riesgo aceptable; así como llevar a cabo un análisis de las incertidumbres derivadas de la aplicación de las distintas opciones de cálculo (Bernreuter y cols, 1989).

Figura 321 (b): - Esquema de los métodos de cálculo Probabilistas de la peligrosidad sísmica (Benito & Jiménez, 1999)

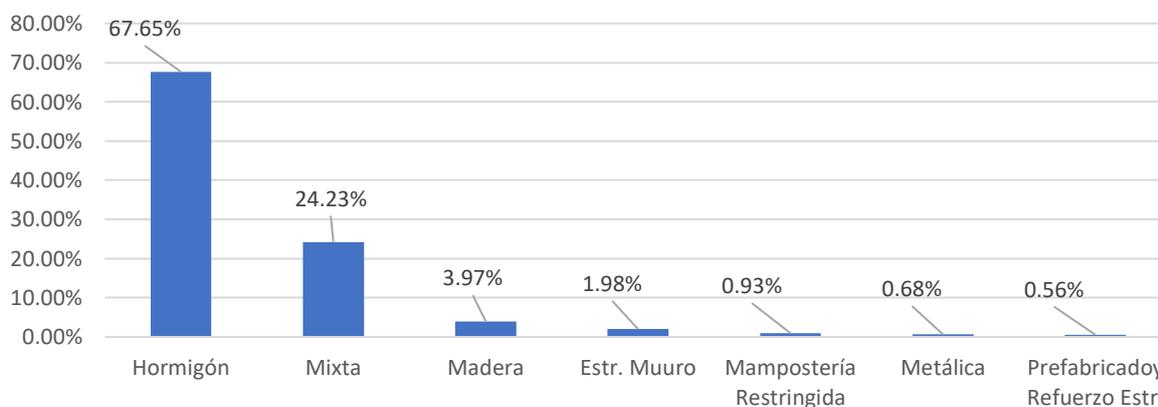
En base a las evaluaciones realizadas, se evidencia claramente que el 67.7% de edificaciones y/o construcciones son de hormigón. A pesar de que en la actualidad se promueven y promocionan las construcciones con acero, el porcentaje identificado dentro de la ciudad de Manta de este tipo de construcciones es menor al 1%, al igual que las de estructuras de mampostería restringida. Un poco frecuente también es el uso de estructuras con muros, que representó alrededor del 2% de las edificaciones de la ciudad. Se puede apreciar en la Figura que entre las edificaciones de hormigón y mixtas suman aproximadamente el 91.90% de las edificaciones de la ciudad de Manta. (figura 34)

Figura 34: Edificaciones por tipo de construcción.

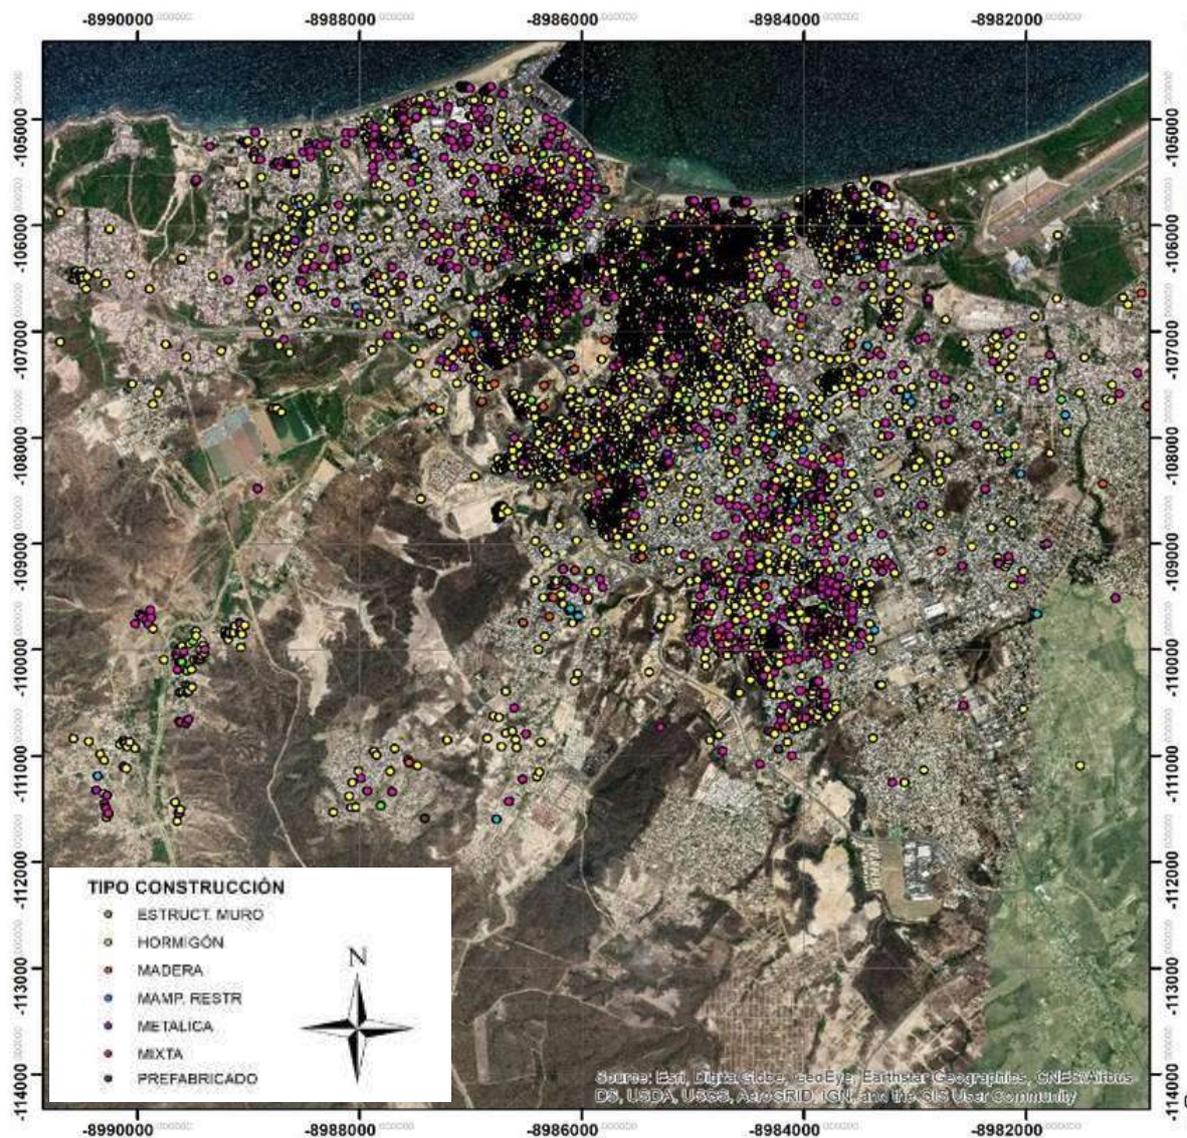
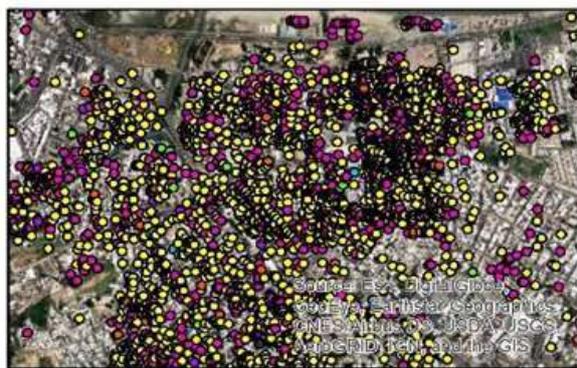
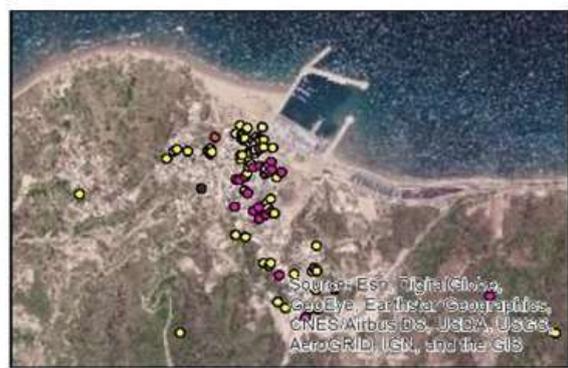
Figura 355: Mapa de Edificaciones según tipo de estructura. (1. Cantón Manta; 2. Zona Cero; 3. San Mateo)

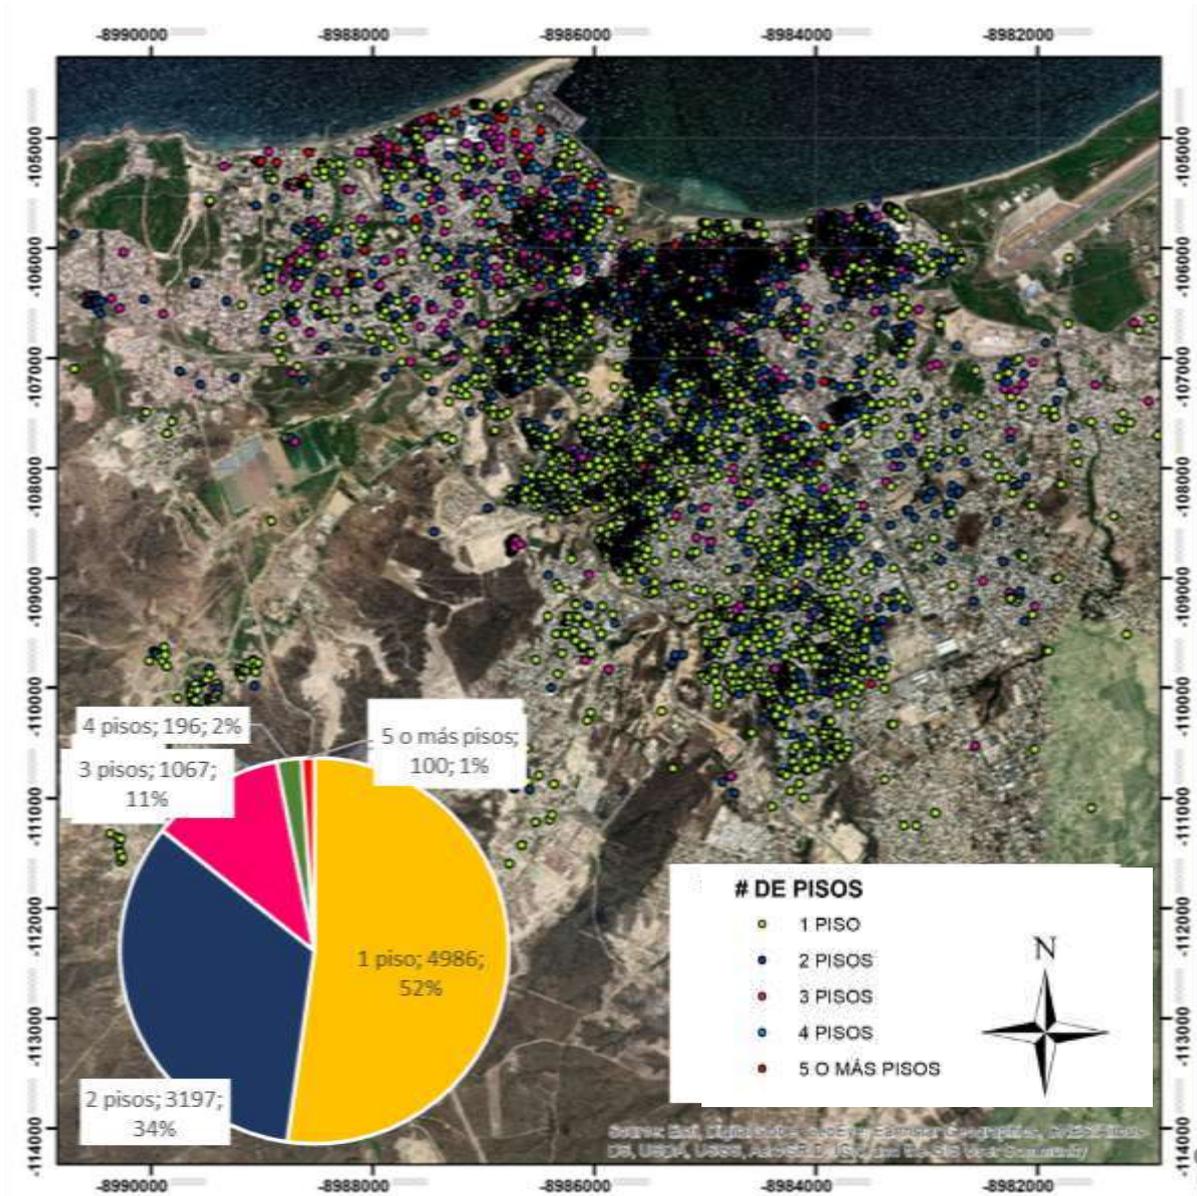
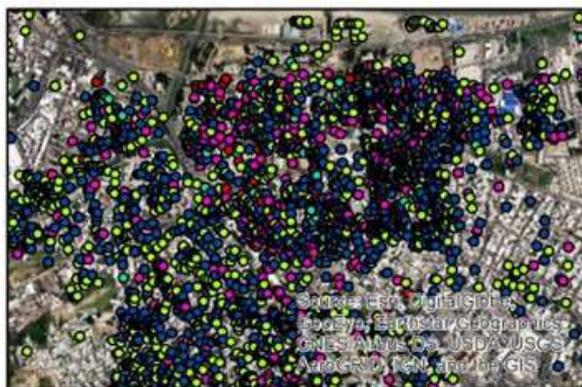
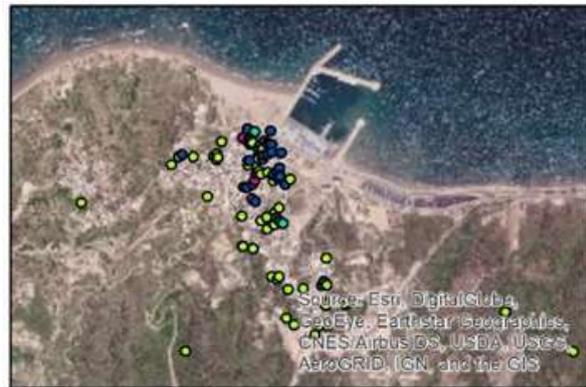
Figura36: Mapa de afectaciones según número de pisos (1. Cantón Manta; 2. Zona Cero; 3. San Mateo)

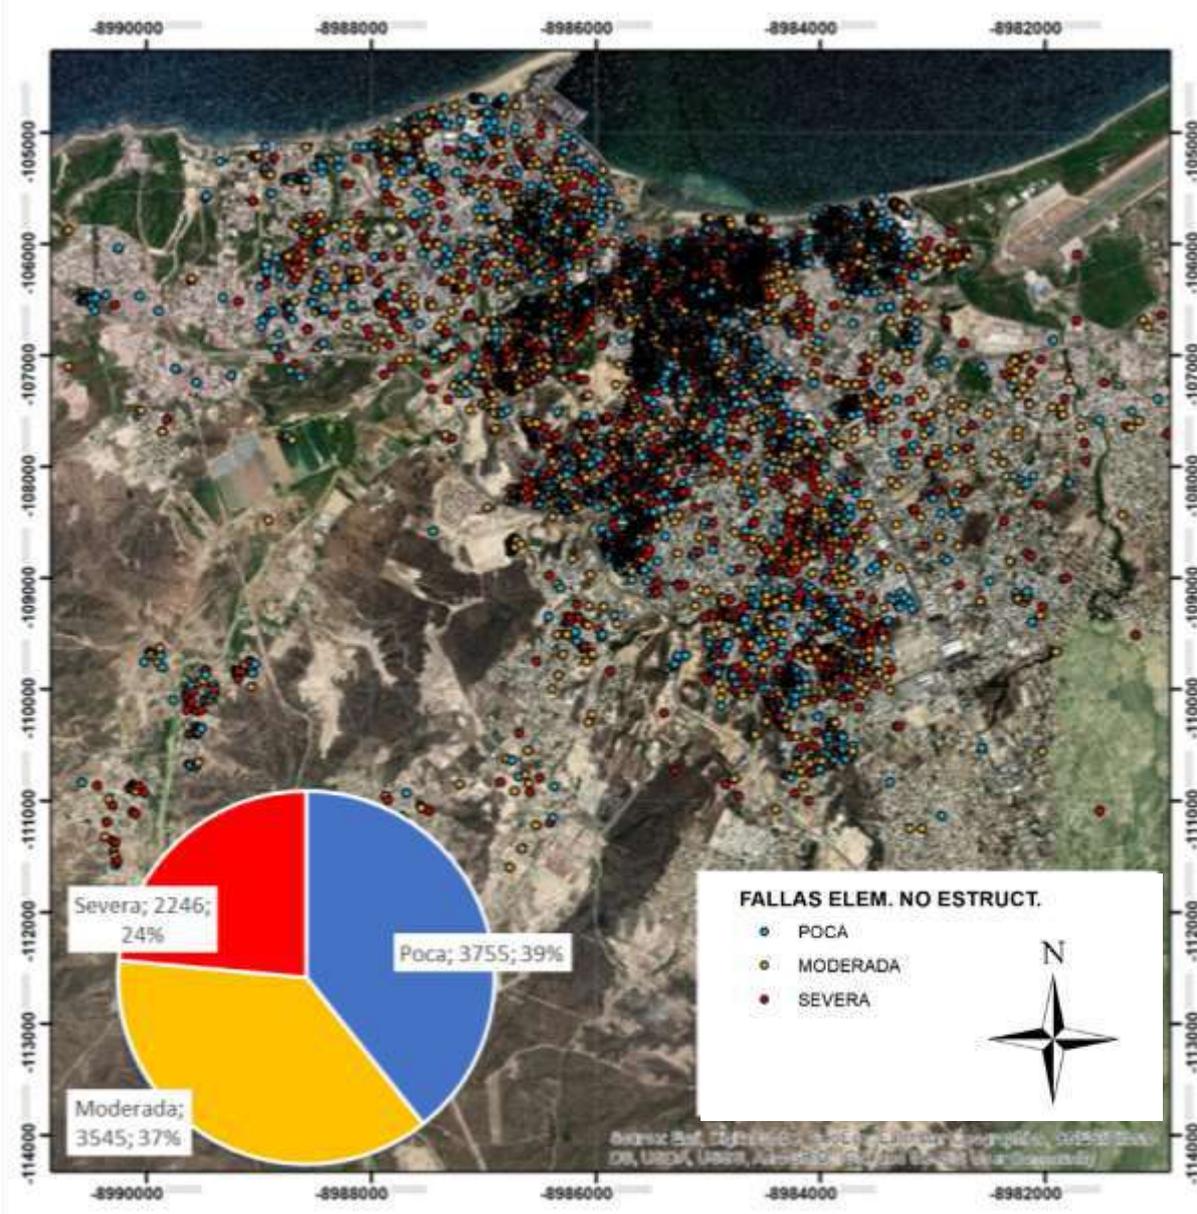
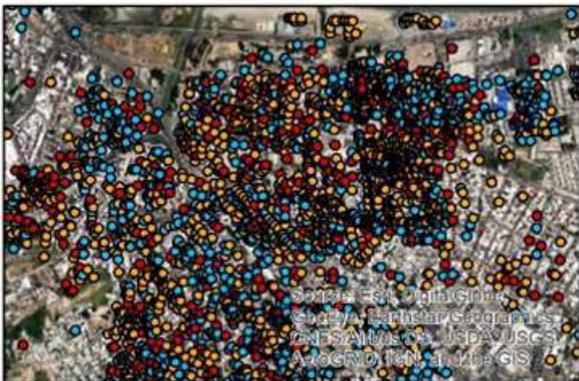
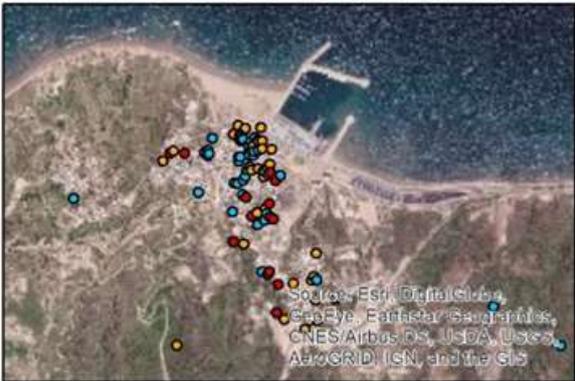
Figura 367: Mapa de fallas en elementos no estructurales (1. Cantón Manta; 2. Zona Cerro; 3. San Mateo)

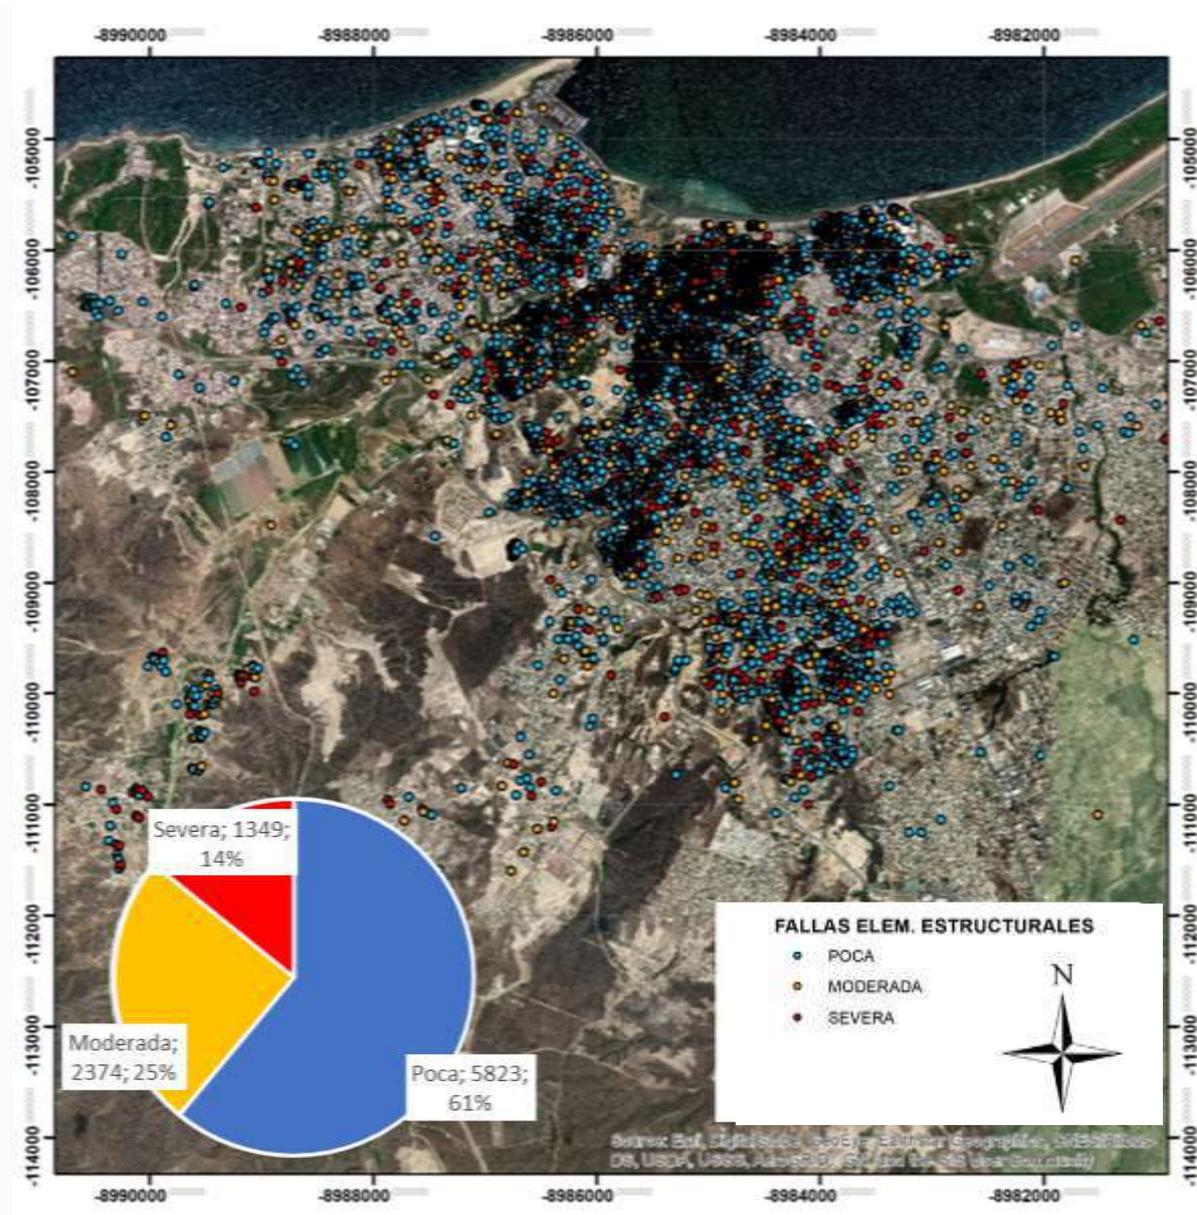
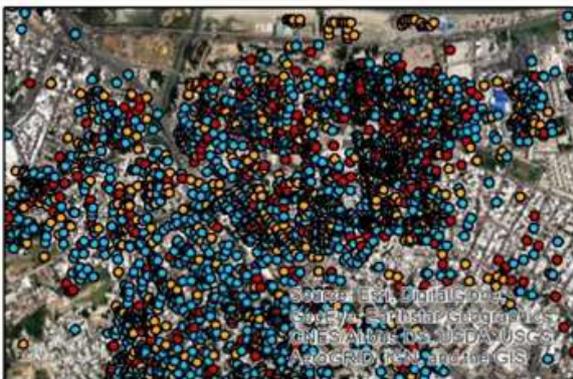
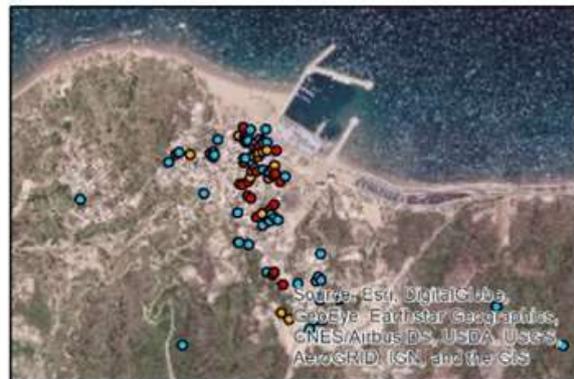
Los resultados porcentuales de la Figura 38 se muestran al visualizar que los daños en elementos estructurales no sobrepasan más del 39% de la muestra evaluada. Tan solo el 14% de las edificaciones de la ciudad de Manta presentaron daños severo a nivel de elementos estructurales, y el 24.87% de un daño moderado, lo que da la pauta para cruzar información con la característica anterior, en donde se obtuvo que las fallas estructurales no fue uno de los principales aspectos para categorizar la marcación de las viviendas; sin embargo, ese 14% de viviendas con fallas severas seguramente fueron marcadas como inseguras, algo que se podrá identificar más adelante en el análisis comparativo de las características que hemos planteado. Es importante especificar, que muchas edificaciones tuvieron recomendaciones para un análisis más exhaustivo, ya que visualmente con una evaluación rápida de estructuras no se puede tener una certeza al 100% de las fallas estructurales, para lo cual era necesario un estudio más detallado de cada edificación.

Figura 38: Mapa de fallas en elementos estructurales. (1. Cantón Manta; 2. Zona Cero; 3. San Mateo)

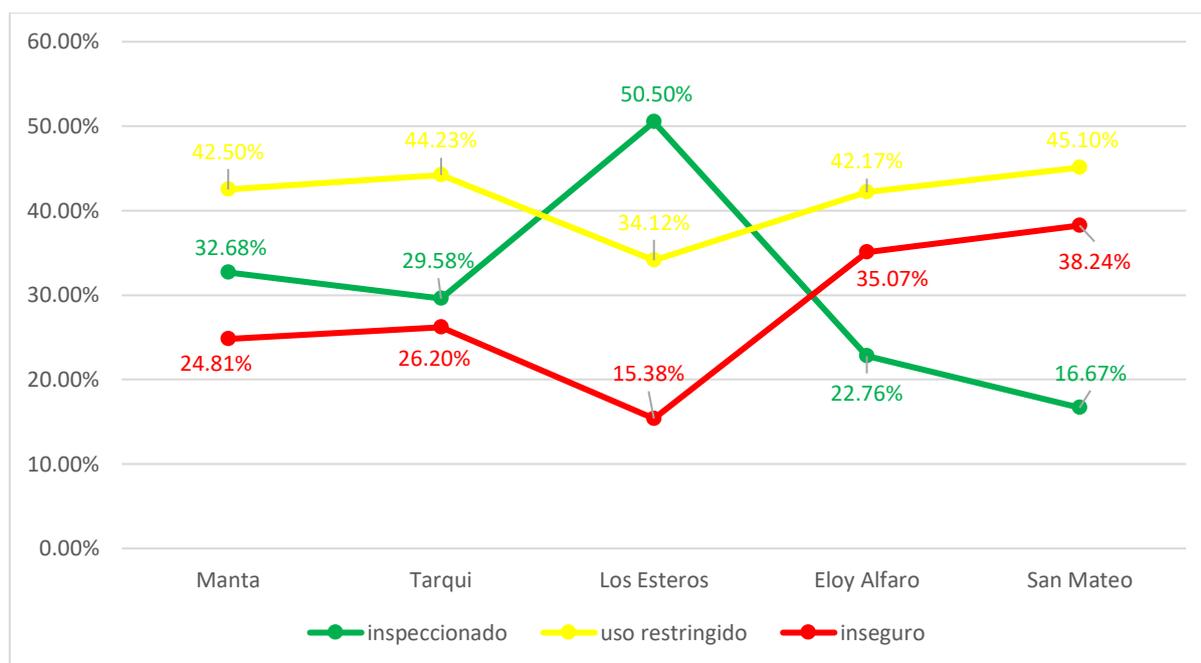
Con los análisis respectivos de cada parroquia se obtuvo la Figura 39, la cual, recopila la información y la presenta de manera organizada, que al analizarla se puede ver claramente el alto índice de evaluaciones con marcaciones de inspeccionado en la parroquia Los Esteros, en donde con el 50.5% de las edificaciones existentes en esta parroquia fue la menos afectada.

Luego de ese particular, en las parroquias de Manta, Eloy Alfaro, Tarqui y San Mateo la marcación predominante es la de Uso Restringido, en donde se obtuvieron valores que superan el 40%. San Mateo es la parroquia con el menor número de evaluaciones con marcación de inspeccionado con sólo el 16.67%, mientras sus valores de uso restringido e inseguro juntos llegan a 83.33%, lo que la convierte en la parroquia con mayores afectaciones en relación con el número de evaluaciones realizadas.

Figura 39: Resumen de Marcaciones por Parroquias.

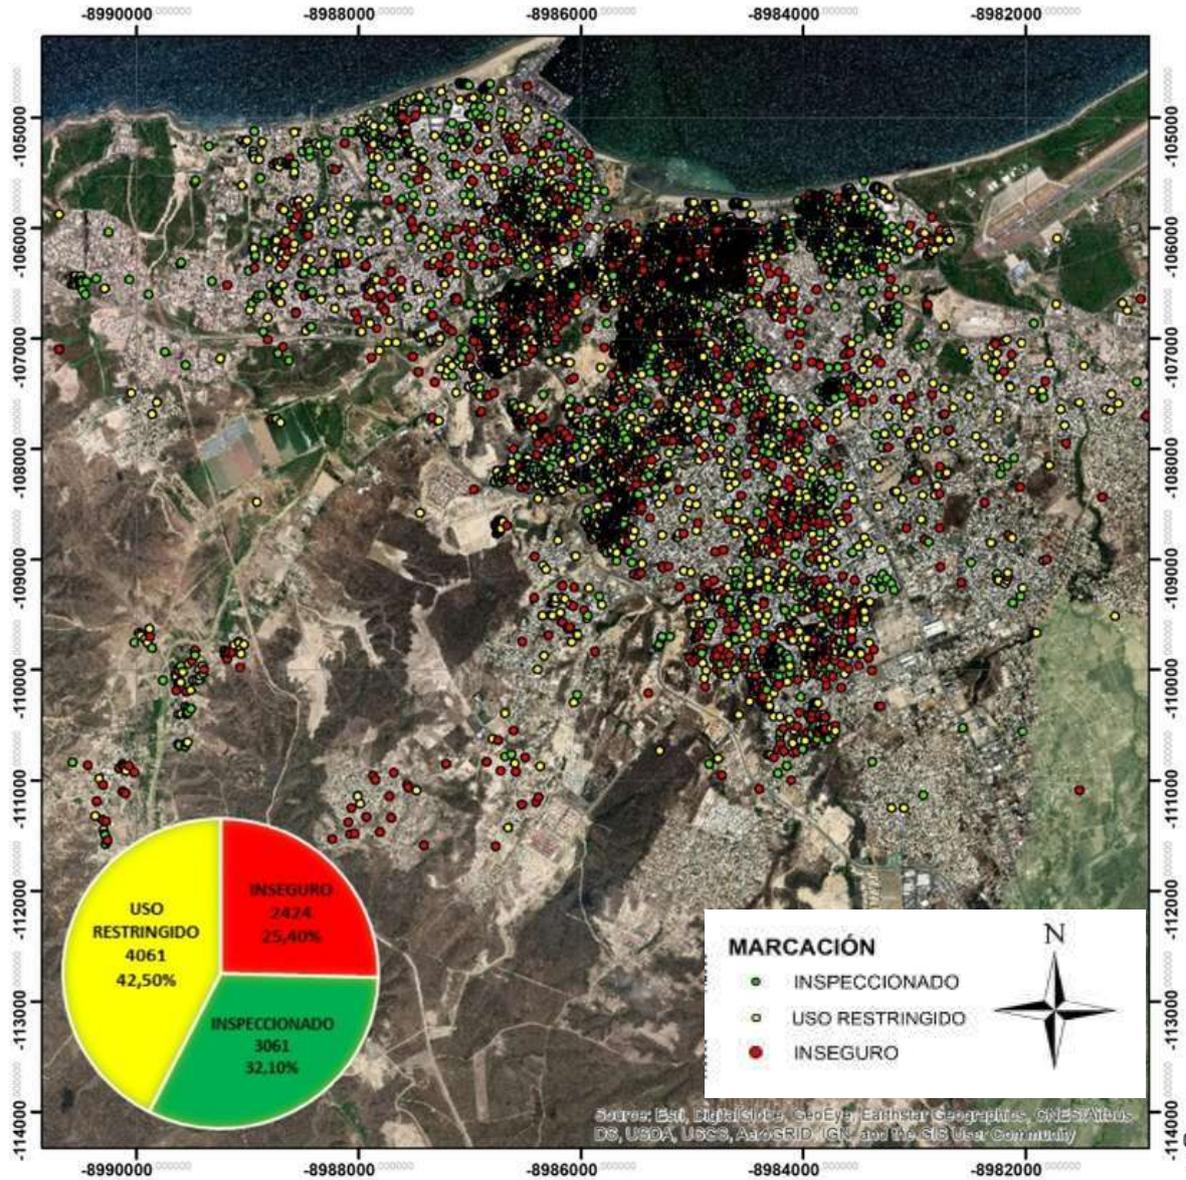
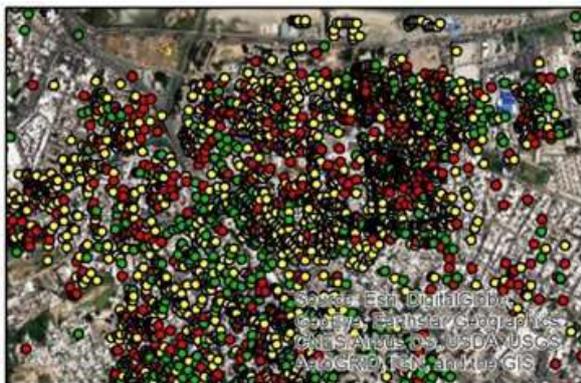
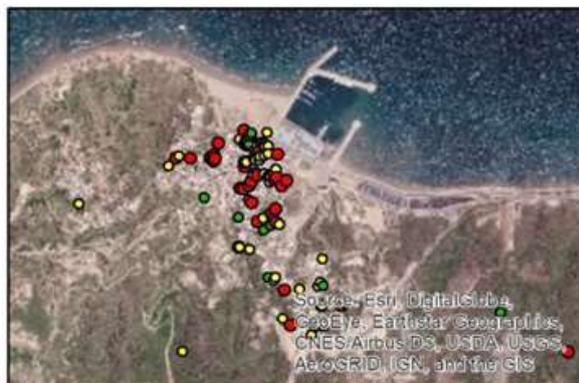
Con esta revisión de datos se puede identificar según la Figura 370 que existe más del 60% con afectaciones altas, y se considera que las dos características tanto de inseguro y uso restringido suman casi un total del 68% de la muestra evaluada. Con estos datos se parte para desarrollar el estudio, ya que para obtener la marcación de las edificaciones intervienen otras características relacionadas a estas y consideradas fundamentales para la marcación final.

El porcentaje de las edificaciones inspeccionadas o que no tuvieron daños visibles es del 32%, un número que supera a las edificaciones totalmente afectadas o con sello de inseguro, pero que deja una gran preocupación en cuanto a un posible desempeño durante un nuevo evento sísmico de las mismas características.

Figura 370: Mapa de afectaciones por evaluaciones. (1. Cantón Manta; 2. Zona Cero; 3. San Mateo)

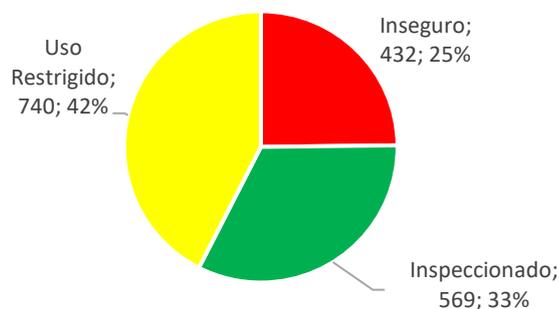
Las parroquia Manta es la parroquia con mayor territorio de la ciudad y al mismo tiempo cuenta con 1.741 edificaciones evaluadas, la evaluación se centró en las zonas norestes de la misma, para dejar visiblemente un alto índice de marcaciones tanto amarillas como verdes, sin dejar de un lado que las insegura o rojas se distribuyen equitativamente en su toda su extensión, analizar también, que la zona sur periférica de la ciudad presentó el 31.5% de pancartas rojas en relación a las evaluaciones realizadas en el sector de la Revancha, y se puntualiza que el número de evaluaciones incremento a medida que se acercaba a los límites con la Zona Cero. (Figura 381 y Figura 392)

Figura 381: Comportamiento de marcación parroquia Manta

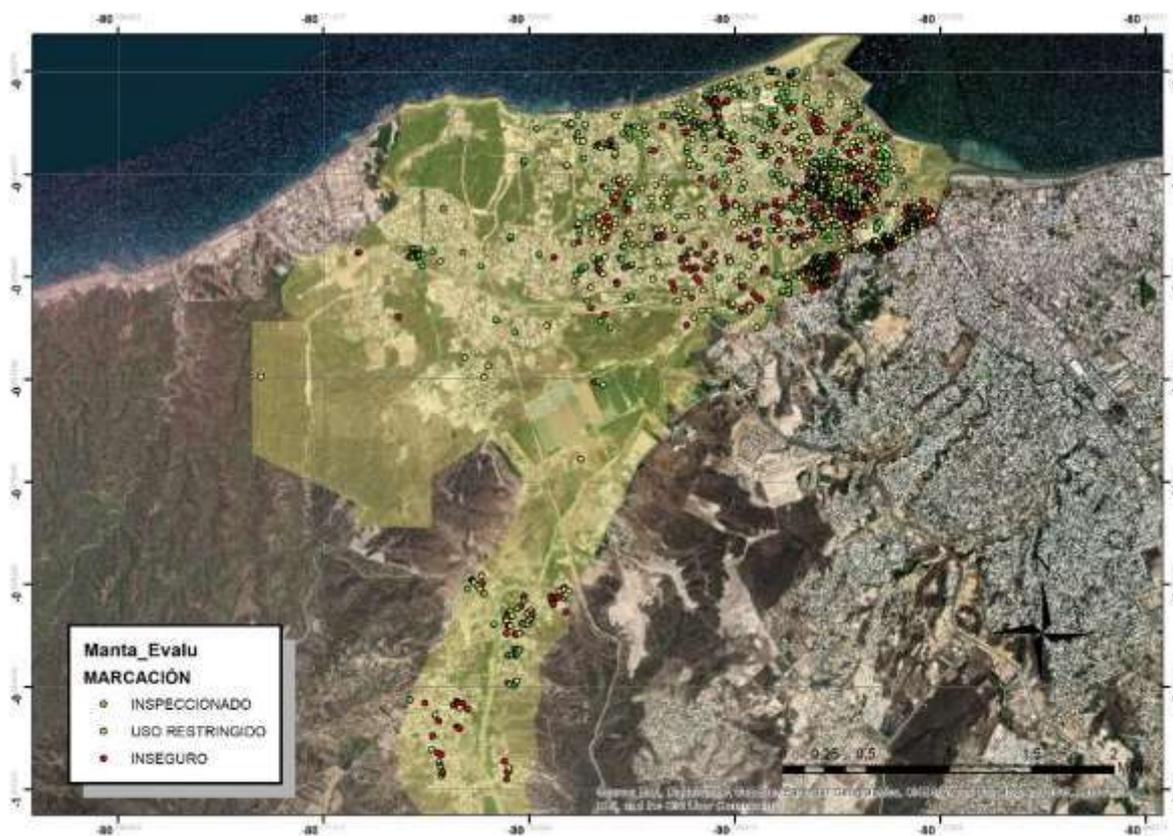
Figura 392: Evaluaciones parroquia Manta

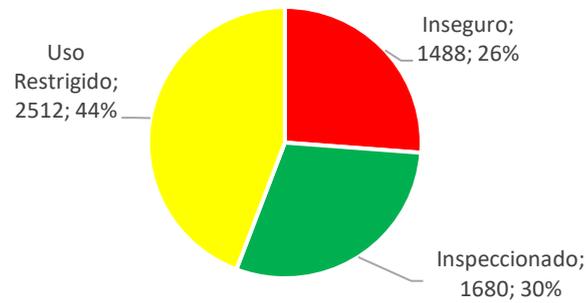
También es de consideración que la mayoría de las edificaciones cercanas al cauce del río presentaron una marcación roja, un alto porcentaje. (Figura 403 y Figura 414)

Figura 403: Comportamiento de marcación parroquia Tarqui

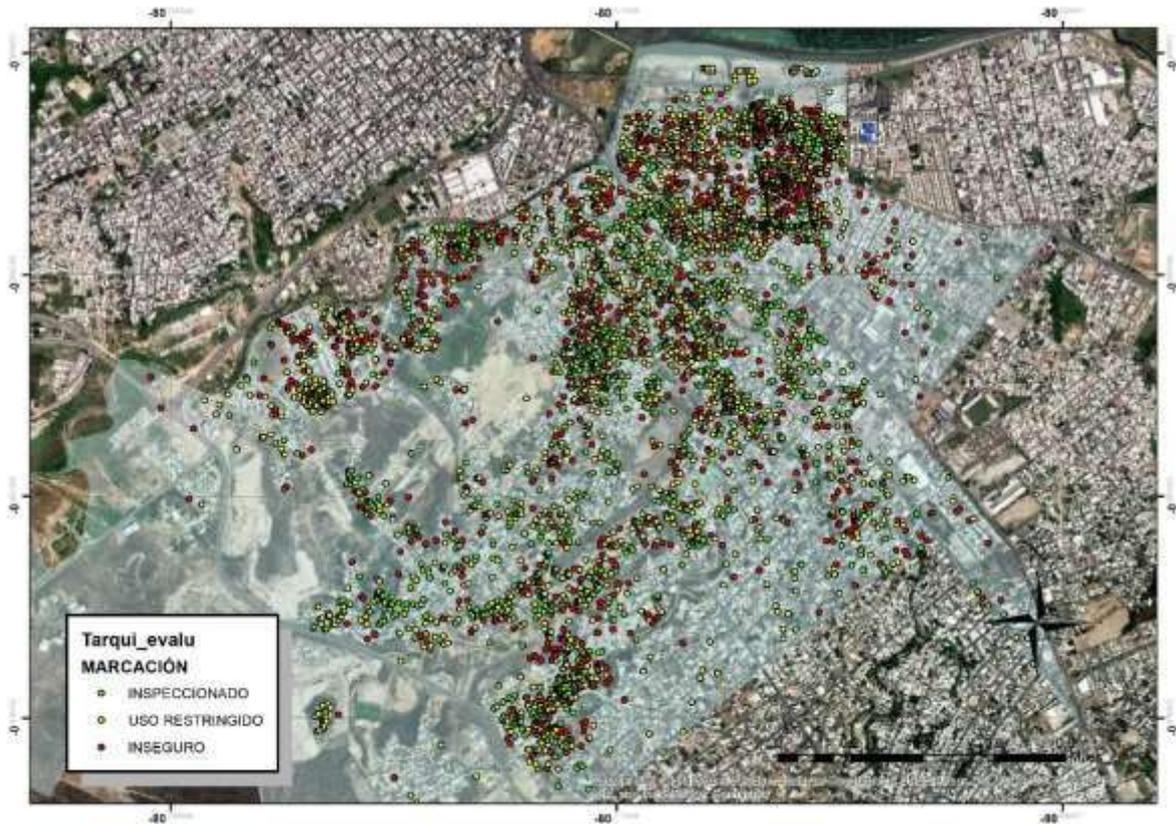
Figura 414: Evaluaciones parroquia Tarqui

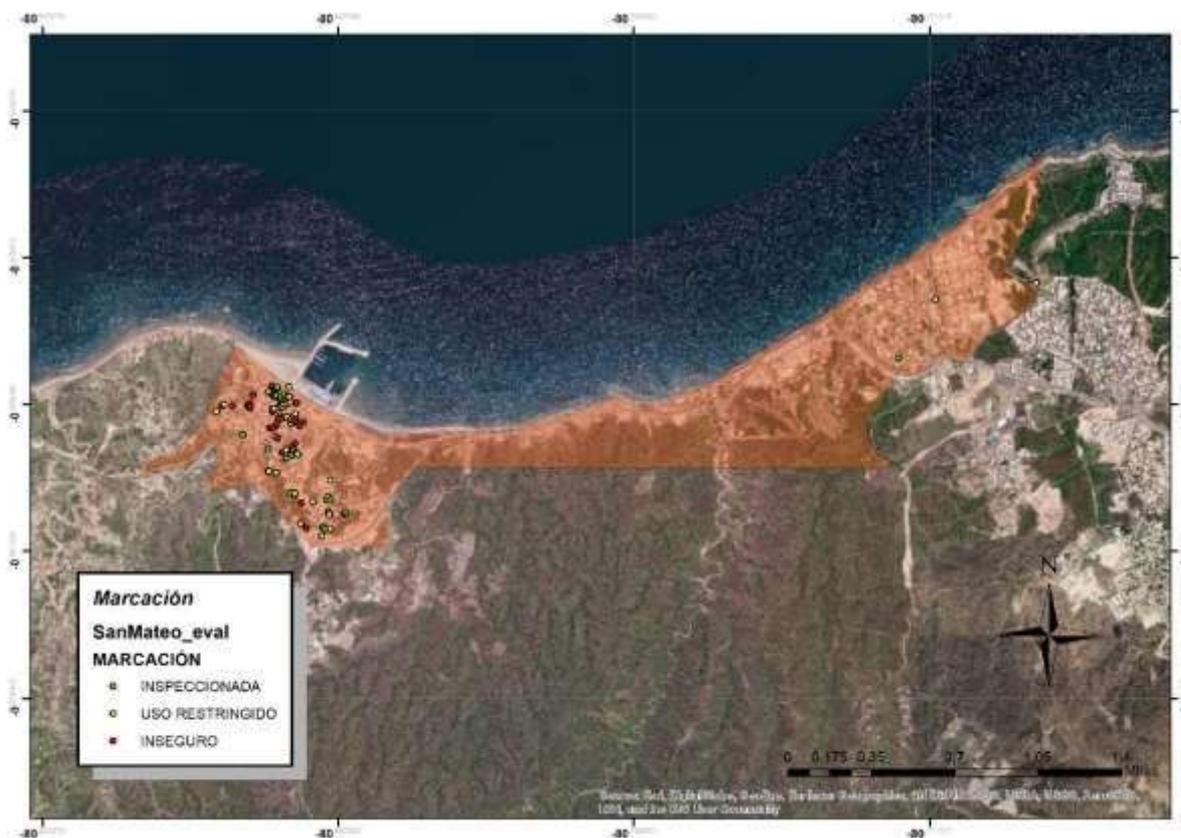
Figura 4945: Comportamiento de marcación parroquia San Mateo

Las pocas evaluaciones que se realizaron en la parroquia de San Mateo no representan un valor considerable, para conocer a más detalle como fue el comportamiento de las edificaciones en este sector, se debió obtener un número de evaluaciones similares a las otras parroquias analizadas, más aún, se pudo apreciar que las afectaciones se encuentran en porcentajes iguales, y se genera una tendencia de afectaciones altas. En las zonas con mayores cercanías a la parroquia Manta se visualizan tres edificaciones con marcaciones amarillas y verdes, lo que da una buena impresión del comportamiento en zonas urbanizadas. En la parroquia de San Mateo solo se consideró las áreas urbanas, de las cuales se evaluaron 102 edificaciones. (Figura 494549 y Figura 460)

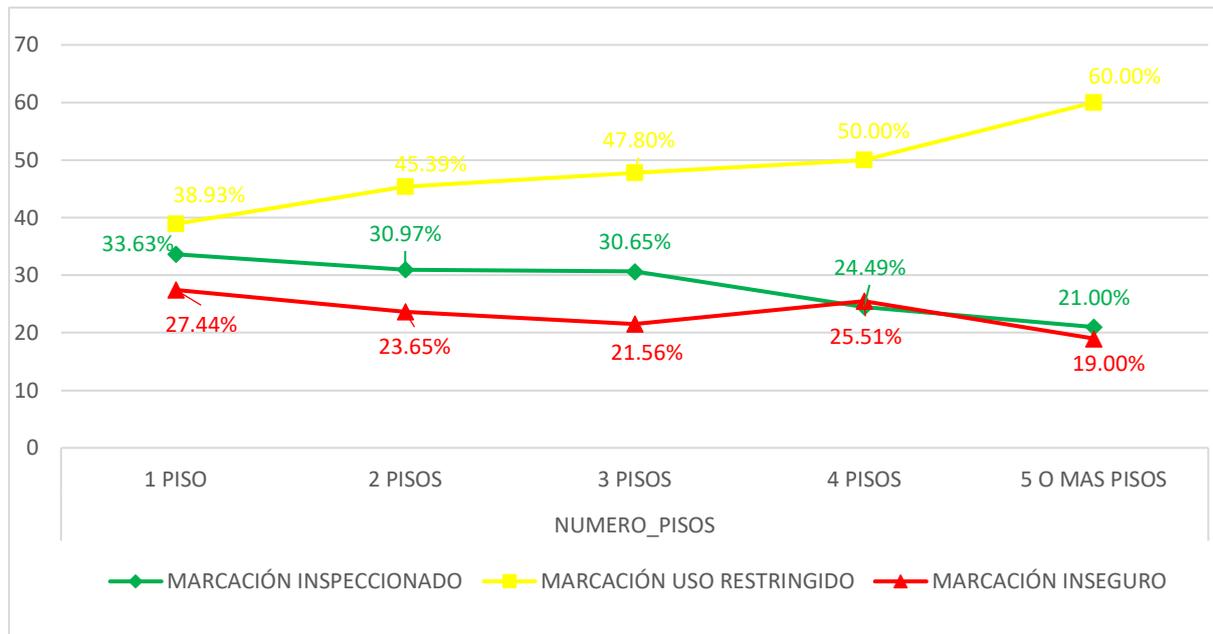
Se pudo registrar una tendencia en cuanto a la marcación de las edificaciones, algo que se puede ver claramente en la Figura 471, en donde se obtuvo que en edificaciones tanto de 1, 2, 3, 4 y 5 pisos el incremento de los porcentajes de uso restringido fue en crecimiento y el de inspeccionado en decrecimiento.

Figura 471: Resumen porcentajes marcación por números de pisos

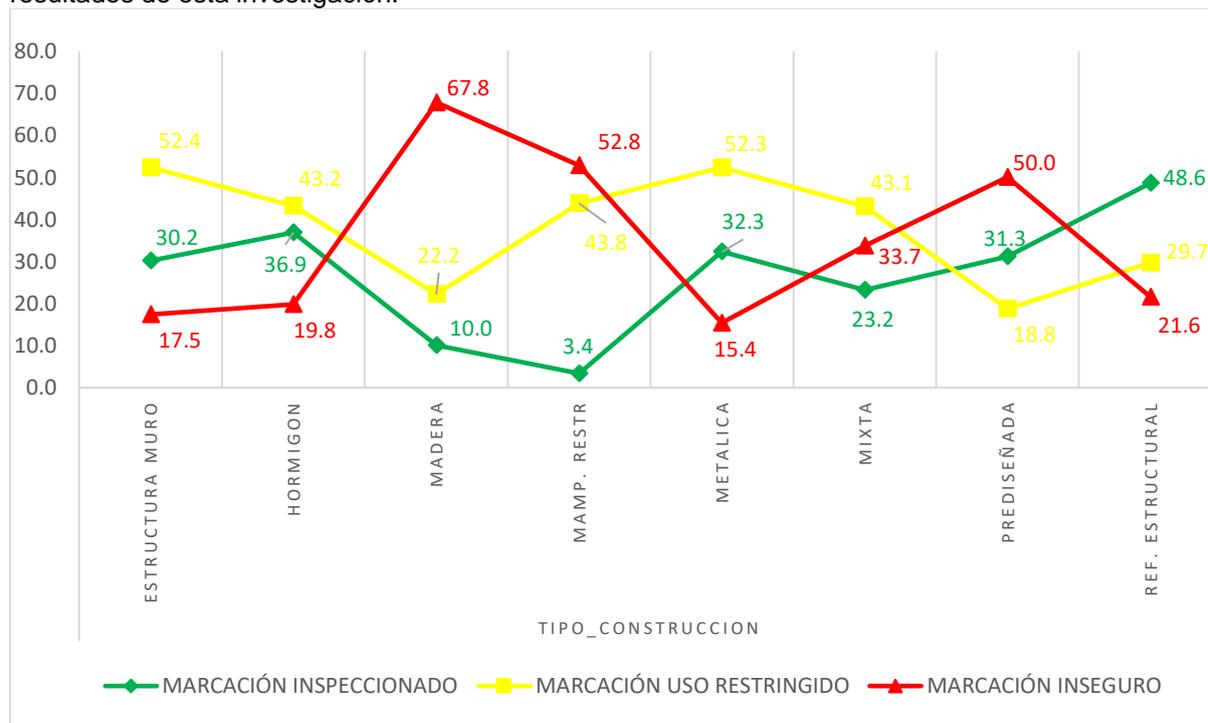
Figura 482: Resumen porcentajes de marcación por tipo de construcción

Un dato para considerar es el porcentaje de edificaciones de madera con sellos de inseguro, presento un valor superior al 67%, detalle que motiva a analizar el motivo del comportamiento de este tipo de construcciones, en donde se podría considerar que intervinieron factores de tiempo y mantenimiento principalmente.

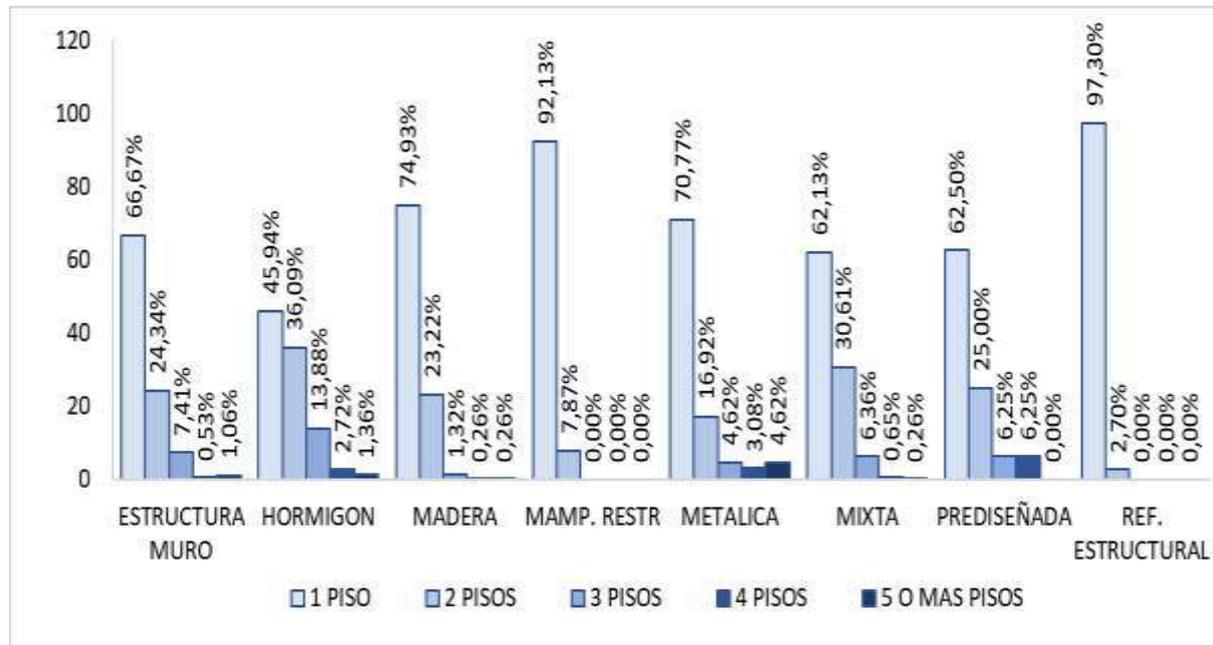
En la Figura 493 se puede apreciar que todas las edificaciones evaluadas en su mayoría son de 1 piso, lo que supera el 60% en todas las variables de tipo de construcción, sin embargo, los porcentajes de las construcciones con estructura muro, hormigón, mixtas y prediseñadas en edificaciones de 2 pisos fueron casi similares, y ronda entre los 25% al 30%.

Figura 493: Tipo de estructuras por Pisos en porcentajes

Fácilmente fue visible identificar que el porcentaje de las edificaciones prediseñadas con 5 pisos o más estuvo posicionado con un 6,25%, un valor alto en relación con las estructuras de hormigón que rondaron el 1,36%. La Figura 493 también permitió observar que las edificaciones reforzadas estructuralmente solo fueron de 1 y 2 pisos.

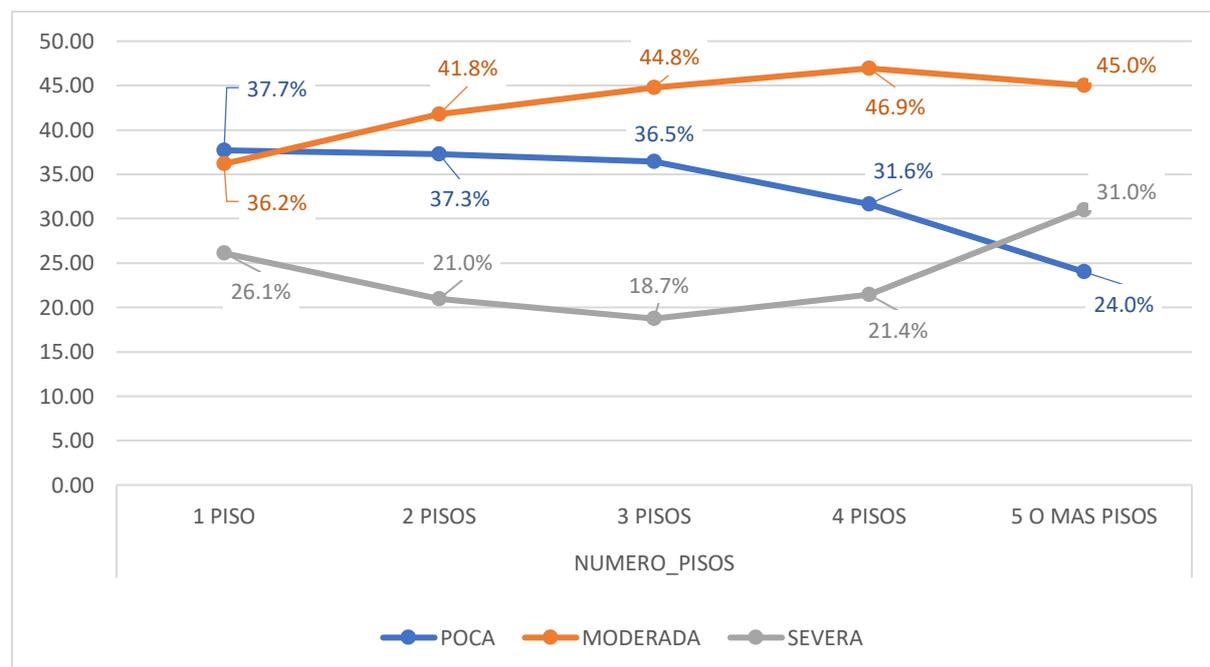
En cuanto a las edificaciones de 1 a 3 pisos casi sus valores de afectaciones se mantienen entre 36,2% y 37,3% en poca afectación, deja claro un incremento en cuanto el aumento de número de pisos en afectaciones moderadas.

Figura 504: Porcentajes de fallas en elementos no estructurales por pisos.

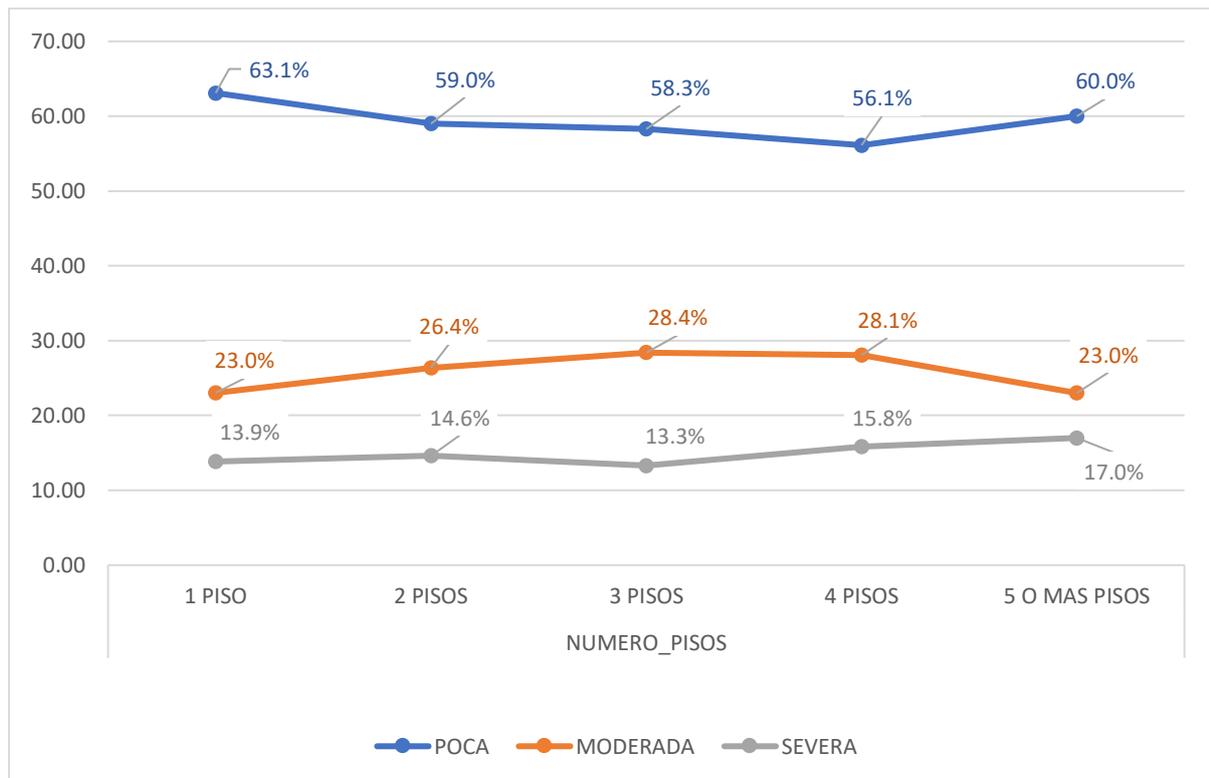
Una visualización rápida a la Figura 515 muestra lo que se dice, en donde casi el 60% de todas las edificaciones sin importar el número de pisos presentaron pocas o ninguna falla en elementos estructurales, pero a pesar de los porcentajes bajos de fallas severas estos incrementaban porcentualmente según el incremento de los números de pisos.

Figura 515: Porcentajes de fallas en elementos estructurales por pisos
