POST-EARTHQUAKE EVALUATION OF THE BUILDINGS OF THE CITY OF MANTA AFTER THE EARTHQUAKE OF 16A

Jacqueline Domínguez Gutiérrez ⁽¹⁾, Kléber Xavier López Ramírez ⁽²⁾

Key Words: Earthquakes, Manta, 16A, Evaluation of structures.

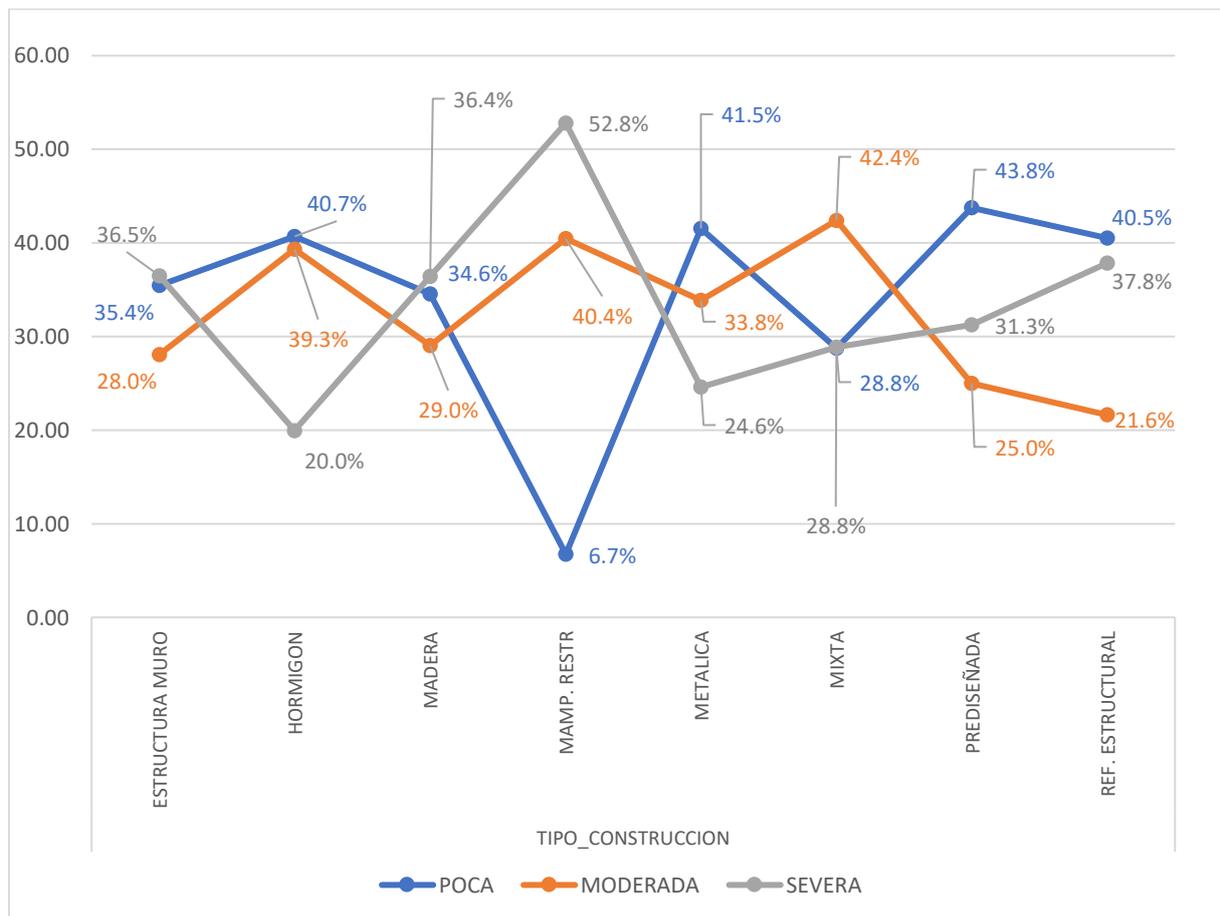
Las edificaciones de hormigón y metálicas son las que visualmente en la Figura 526 presentan porcentajes bajos, en relación a fallas severas en elementos no estructurales.

Figura 526: Porcentajes de fallas en elementos no estructurales por tipo de construcción

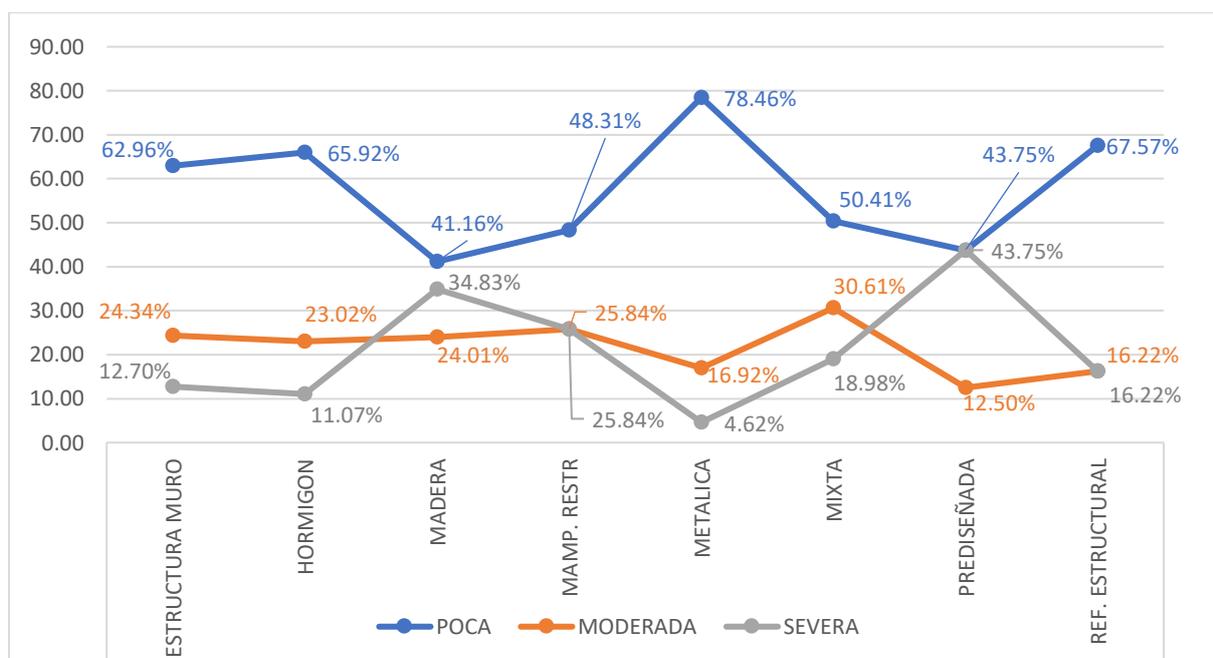
Las que tuvieron el peor comportamiento fueron las prediseñadas, e indican que el 43% que fueron evaluadas bajo este tipo de construcción tenían fallas estructurales severas. Las que mejor se comportaron estructuralmente fueron las estructuras de muro, hormigón, metálicas y las reforzadas estructuralmente, algo lógico ante su concepto constructivo. Tal como se había mencionado en otras variables anteriores, las edificaciones de madera presentaron un alto daño en elementos estructurales, por lo cual su marcación fue mayoritariamente el color de pancarta rojo y en varios casos se procedieron a su demolición.

Figura 537: Porcentajes de Fallas en elementos estructurales por tipo de construcción
