ANALYSIS OF MEDIUM RISE BUILDINGS AT MEXICO CITY WITH A SOFT AND WEAK FIRST STORY CONFIGURATION

Daniel Alberto Hernández García ⁽¹⁾ y Arturo Tena Colunga ⁽²⁾

REVISIÓN DE ESTRUCTURAS DE MEDIANA ALTURA EN CDMX CON UNA CONFIGURACIÓN DE PRIMER PISO SUAVE Y DÉBIL

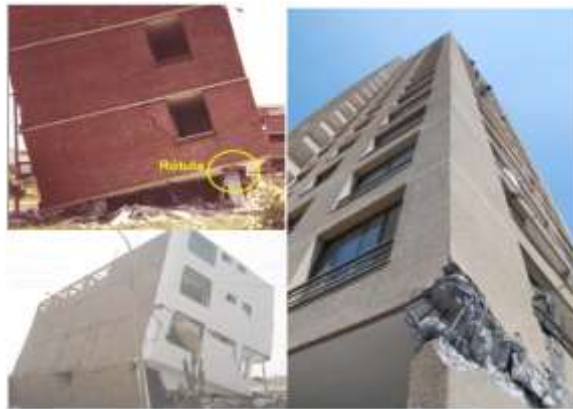
Figura 1. Falla estructural en columnas de planta baja derivado de una configuración de piso suave (Aguiar 2011)

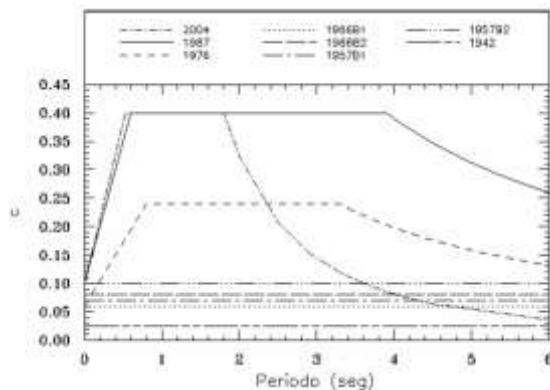
Figura 2. Espectros de diseño sísmico para suelo tipo III (blando) en el Distrito Federal, comparativa entre ordenadas máximas de los reglamentos desde 1942 hasta 2004 (Godínez 2005)

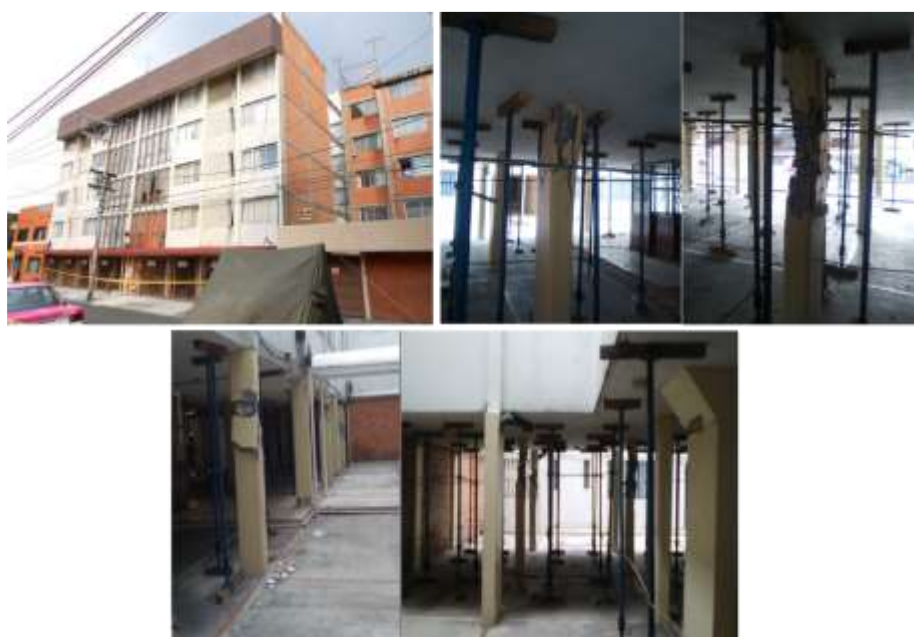
Figura 4. Azores No. 609 (edificio frontal), daño resultante después del sismo del 19 de septiembre del 2017 (Grande 2017)

Con base en lo comentado anteriormente, en este apartado se presenta el estudio de dos edificios construidos en la Ciudad de México. El primer edificio es de seis niveles, que se localizaba en la calle de Azores No. 609, en la colonia Portales Norte, CDMX. Este edificio, subdividido en dos torres (frontal y posterior), sufrió daño severo durante el sismo del 19 de septiembre del 2017, concluyendo una denominación sobre el cuerpo frontal de Alto Riesgo de Colapso y el cuerpo posterior de Alto Riesgo Estructural (ISCDF-1190 2017). Ambos cuerpos fueron posteriormente demolidos. En este estudio, se concentró la atención en el cuerpo frontal el cual, entre sus múltiples fallas estructurales durante el evento sísmico, presentó una falla por piso suave y débil en primer nivel (Figura 4), lo que no permitió a la estructura ser ocupada por inestabilidad estructural. Cabe mencionar que este edificio fue diseñado y construido en el momento en que el Reglamento de Construcciones del Distrito Federal de 1966 (RCDF-66 1966) estaba vigente. Este edificio se estructuró con base en marcos de concreto y muros diafragma de mampostería ligados a la estructura, dividiendo sus espacios en estacionamiento en primer nivel y departamento en los niveles superiores.

Como se comentó, ambos edificios tuvieron una falla de piso suave y débil en primer nivel. Ambos cuerpos tienen una estructuración similar: primer nivel de columnas sin muros (menor rigidez y resistencia) y niveles superiores con marcos y

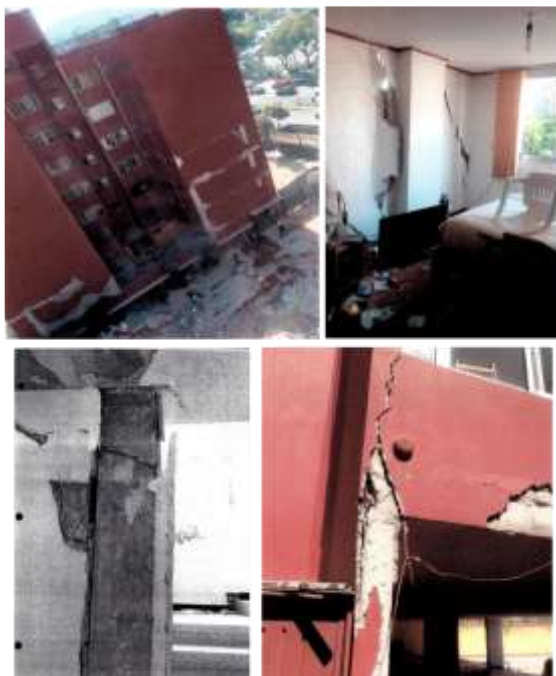
Figura 5. Canal de Miramontes No. 3004, daño resultante después del sismo del 19 de septiembre del 2017 (De Legarreta 2017)

El segundo es un edificio de ocho niveles, que se localizaba en Canal de Miramontes No. 3004, Girasoles II en Coyoacán, CDMX. Este edificio también resultó con daño severo después del sismo del 19 de septiembre del 2017, originando colapsos parciales que la denominaron con alto riesgo estructural, sin oportunidad de ser ocupada (ISCDF-1560 2017), pero siendo candidata a rehabilitación, aunque posteriormente fue demolido. Este edificio también tuvo falla por piso suave y débil, generando fallas en las columnas de primer nivel, cuyo espacio está destinado a estacionamiento mientras que los niveles superiores son de uso habitacional (departamento). En la Figura 5 se presentan imágenes del daño resultante en la estructura. Cabe mencionar que esta estructura se diseñó y estructuró en el momento en el que el Reglamento de Construcciones del Distrito Federal de 1976 (RCDF-76 1976) estaba vigente.

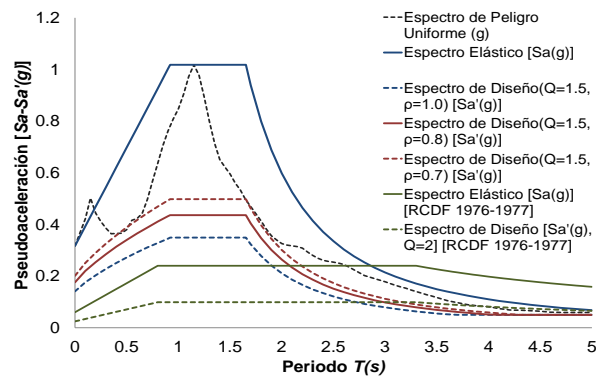
Figura 7. Comparación de espectros de diseño para la estructura M-3004, de los códigos de diseño RCDF-76 y las NTCS-04/NTCS-17

Con base en esas ecuaciones, se construyó es espectro de diseño para M-3004, presentado en la Figura 7 y comparado contra el espectro de sitio obtenido con el Apéndice A de las NTCS-04 y el programa Sasid de las NTCS-17. También se observa que el espectro de sitio reducido presenta mayores demandas que el espectro elástico y de diseño propuesto en el RCDF-76, lo que también permite imaginar que el edificio no fue capaz de acomodar las demandas de fuerzas derivadas del sismo del 19 de septiembre del 2017, lo que le generó una falla por piso suave y débil.

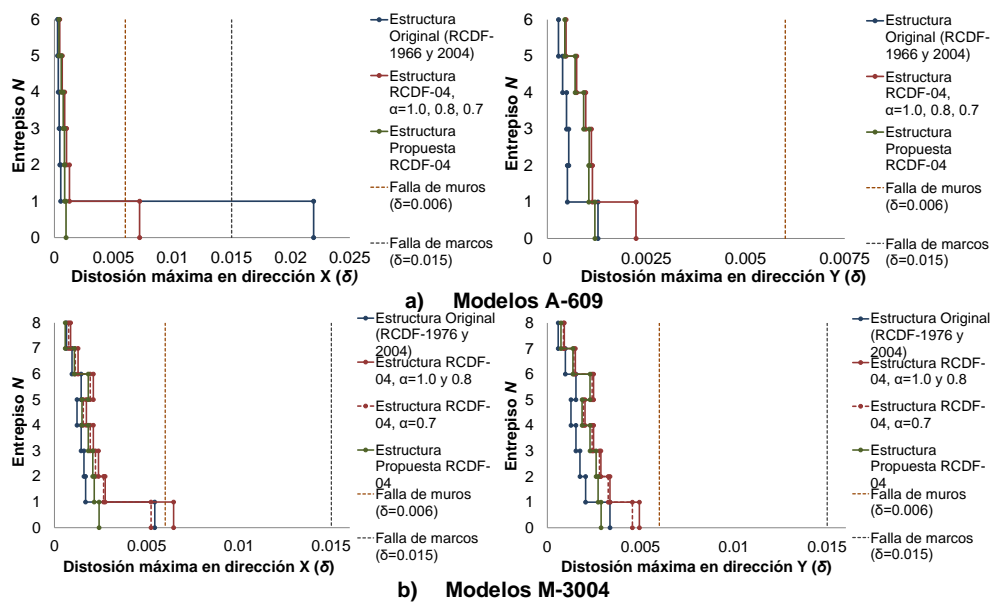
Figura 10. Curvas de distorsiones comparadas con las distorsiones límite de falla de muros diafragma ($\delta=0.006$) y de marcos de ductilidad intermedia ($\delta=0.015$)

Se observa en estas curvas de distorsiones que el primer nivel del modelo original A-609 supera por mucho la distorsión permisible para marcos en la dirección X, con lo que se demuestra la clara vulnerabilidad en este nivel bajo las cargas sísmicas de diseño que se establecían en el RCDF-66. En la dirección Y no se alcanzó la distorsión de falla de muros, presentando mayor capacidad. En el caso de los modelos M-3004 no se presentaron distorsiones que superaran las permisibles en ambas direcciones, por lo que estos modelos tienen una rigidez lateral suficiente en los elementos portantes para soportar los desplazamientos sin superar los límites. Sin embargo, cabe recordar que estos diseños y comparaciones se realizaron con base en las demandas sísmicas de la reglamentación en curso, las cuales son menores a las de los reglamentos actuales.

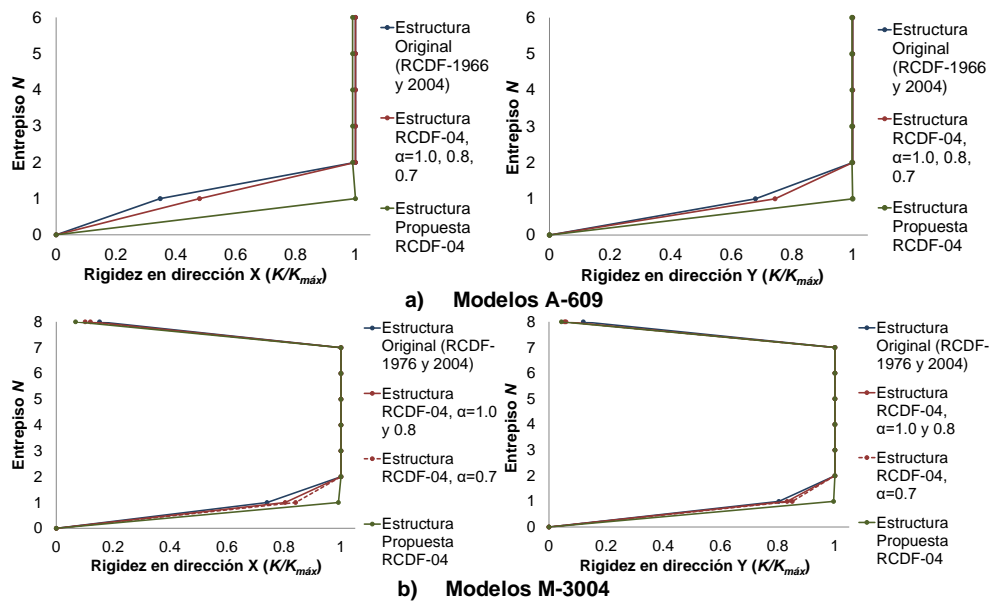
Figura 11. Curvas de rigidez relativa de todos los sistemas analizados

Por lo tanto, las relaciones presentadas en la Tabla 10 se basan en estas relaciones de rigidez y resistencia para definir si uno de los sistemas es propenso a generar una falla por piso suave y/o débil. De la Tabla 10 se observa que, comparando con las relaciones propuestas en Hernández (2021), entre los primeros dos niveles se superan las relaciones de clasificación regular y casi-regular en los modelos original y los diseñados con el RCDF-04, para ambos edificios A-609 y M-3004. Por lo tanto, las estructuras se clasifican como irregulares.

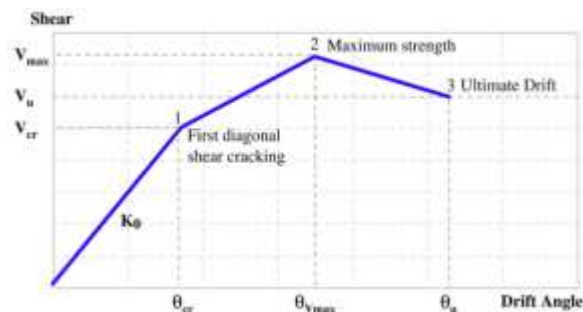
Figura 14. Propuesta de envolvente trilineal para definir el comportamiento histerético de muros de mampostería confinada (Flores y Alcocer 2001)

Para definir las propiedades constitutivas del muro, se partió de la propuesta de curva histerética trilineal de Flores y Alcocer (2001) para muros de mampostería confinada, pero modificando los parámetros de resistencia y agrietamiento con base en la propuesta realizada por Flores (2014), derivados de ensayos de muros diafragma de mampostería confinada.

1. El primer agrietamiento;
2. La capacidad máxima a cortante; y
3. La distorsión máxima.

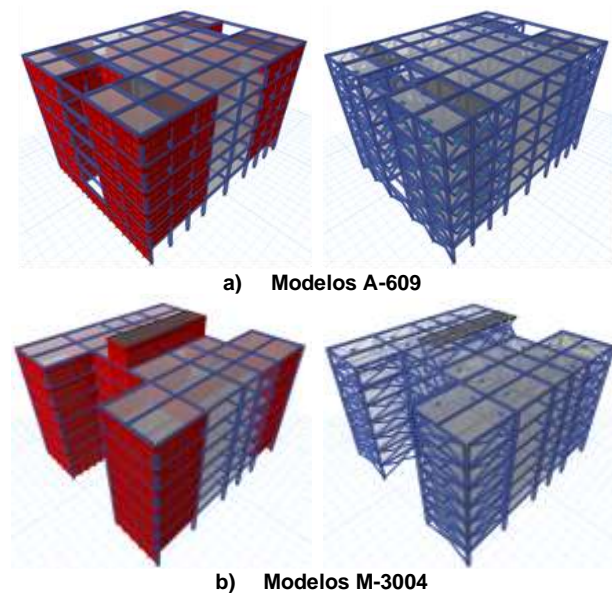
Figura 15. Ejemplos de modelos matemáticos cambiando los muros diafragma por elementos link con propiedades mecánicas y constitutivas de la mampostería usada

Entonces, con base en esta propuesta, se obtuvieron las curvas envolventes trilineales para definir el comportamiento histerético de los muros de las estructuras A-609 y M-3004, proponiendo muros tipo para toda la altura de los sistemas en cada dirección de análisis X y Y, y así elementos link tipo que idealizan el comportamiento de dichos muros. Estos sistemas transformados y propuestos se presentan en la Figura 15, los cuales fueron calibrados y ajustados como se presenta en Hernández (2021).

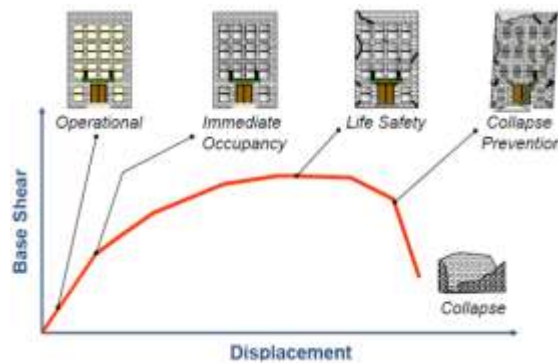
Figura 16. Nivel de desempeño estructural (Heintz, Hamburger y Mahoney 2014)

Una vez calibrado, justificado y modelado el ajuste de los muros diafragma, se realizaron primeramente análisis estáticos no lineales, para los cuales se aplicaron a los modelos matemáticos cargas monótonas crecientes de forma triangular (con respecto a la altura in crescendo) en ambos sentidos de análisis de las estructuras, X e Y, uniformemente distribuidas para representar adecuadamente a las fuerzas de inercia por sismo. Los análisis y cálculo de curvas de capacidad, obtenidas de estos cálculos, se detuvieron hasta donde falló la estructura, principalmente si la primera articulación plástica de falla se presenta en primer nivel, denotando una formación de piso suave y débil. A continuación, se presentan las articulaciones plásticas obtenidas en los sistemas (Figuras 17 y 18), las cuales se normalizan con base en el nivel de daño de la estructura (Figura 16).

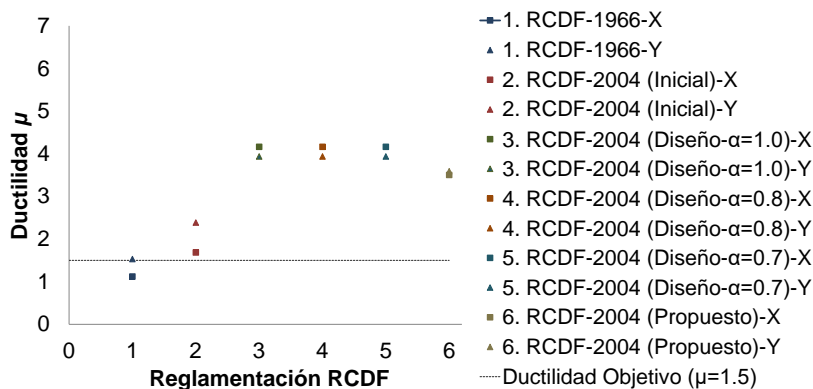
Figura 20. Ductilidad desarrollada por los modelos A-609, comparada contra la ductilidad de diseño equivalente/similar al factor de comportamiento sísmico $Q=1.5$

diseño (Figura 20), siendo bastante similares las ductilidades alcanzadas en ambos sentidos de análisis. Por lo tanto, se concluye que su diseño es adecuado, aunque su falla final también se encamina a una posible formación de piso suave y débil. El diseño regular propuesto también desarrolló una ductilidad mayor a la supuesta en su diseño (Figura 20), alcanzando un menor desplazamiento y mayores fuerzas cortantes resistentes, debido a que la estructura es más rígida y resistente (por el balance de propiedades mecánicas propuestas), pero cubriendo satisfactoriamente las demandas.

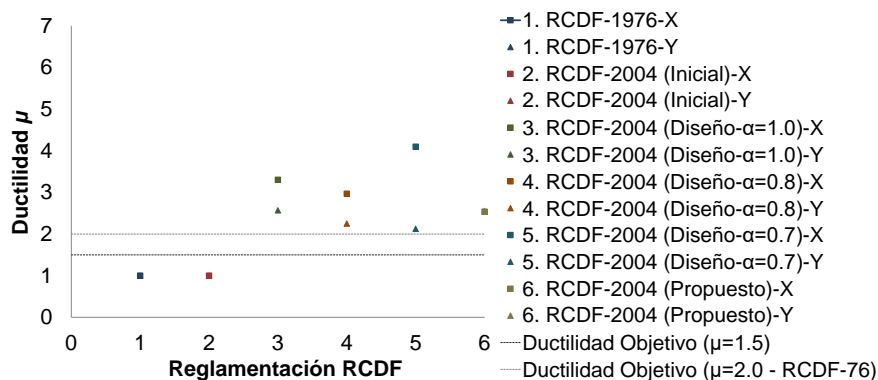
Figura 21. Ductilidad desarrollada por los modelos M-3004, comparada contra la ductilidad de diseño equivalente/similar al factor de comportamiento sísmico $Q=1.5$ y al factor $Q=2$ para la estructura original

En las curvas de capacidad de los modelos M-3004 (Figura 19b) se observa claramente la formación de falla frágil del sistema original y el revisado con el RCDF-04 inicialmente en toda la estructura, desarrollando muy poco desplazamiento y fuerza cortante antes de la falla. Asimismo, su ductilidad desarrollada fue $\mu \approx 1.0$ (Figura 21), no porque su comportamiento sea elástico, sino porque el sistema no fue capaz de desarrollar una ductilidad, y se encaminó directamente a un colapso frágil. Los sistemas diseñados con el RCDF-04 modificando el factor $\alpha=1.0, 0.8$ y 0.7 desarrollaron satisfactoriamente ductilidades mayores a las consideradas en su diseño (Figura 21), cumpliendo la capacidad de daño con la que se concibió, pero con un posible mecanismo de piso suave y débil al momento de llegar al colapso. El modelo regular propuesto desarrolló una ductilidad mayor a la supuesta en su diseño (Figura 21) y cumplió con un comportamiento adecuado, alejando a la estructura de una formación de piso suave y débil, en todos los entrepisos, incluso una vez alcanzada la falla y/o el colapso; y muy importante, en ambos sentidos de análisis.

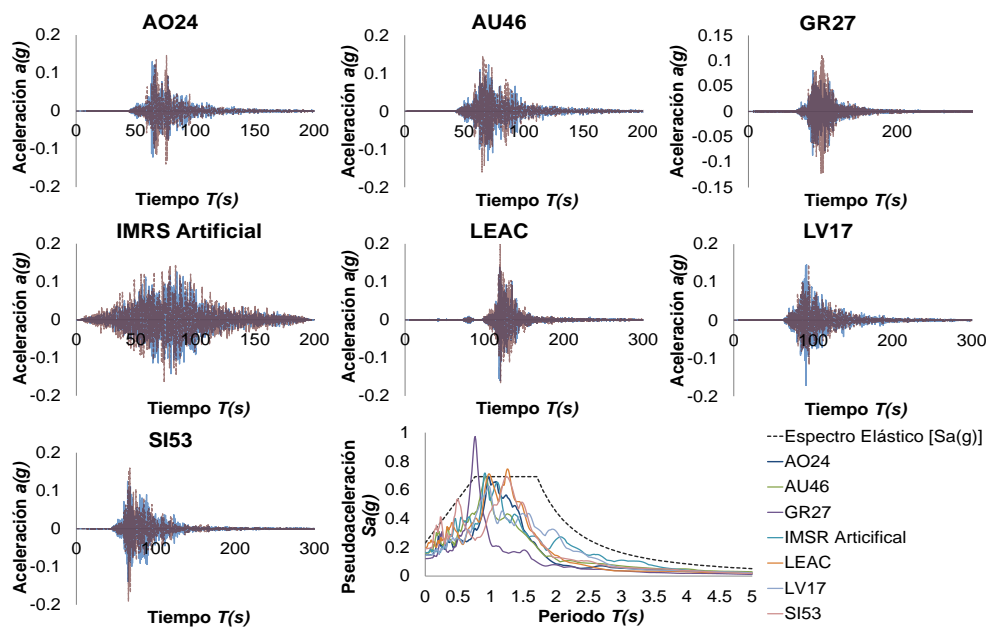
Figura 22. Registros de aceleración para los análisis dinámicos de los modelos A-609 (dirección N-S en azul y dirección E-O en roja), y sus espectros de respuesta

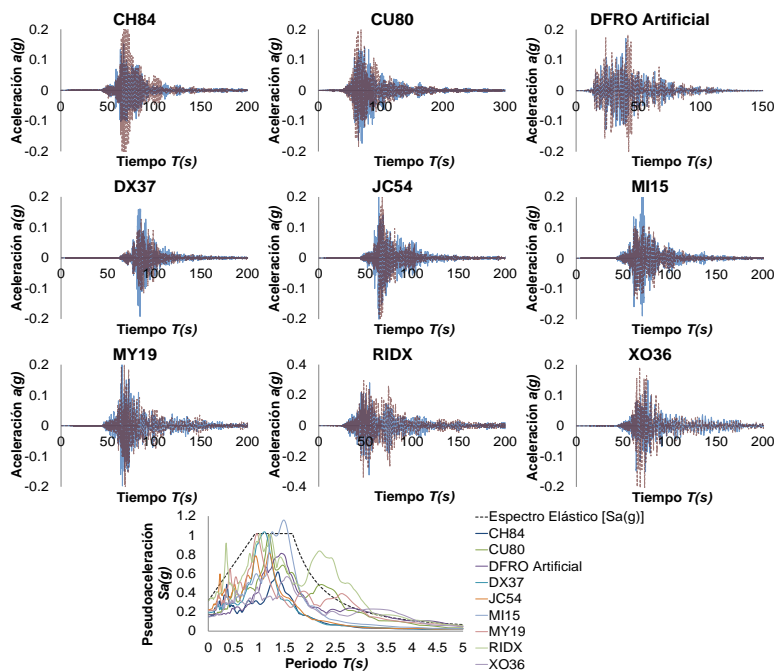
Figura 23. Registros de aceleración para los análisis dinámicos de la estructura M-3004 (dirección N-S en azul y dirección E-O en roja), y sus espectros de respuesta

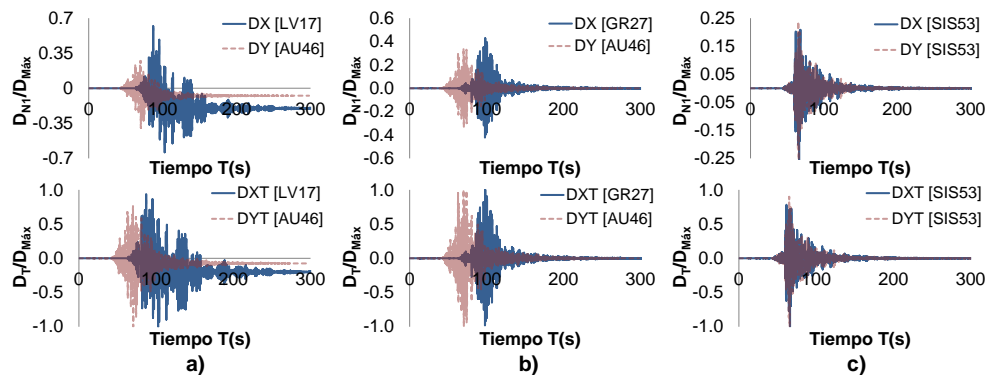
Figura 25. Historias de desplazamientos relativos de los modelos de análisis correspondientes al edificio A-609: a) RCDF-66 y 04 (inicial), b) RCDF-04 con $\alpha=1.0, 0.8$ y 0.7 , y c) RCDF-04 (propuesto regular)

Para complementar los resultados presentados, se presentan en las Figuras 25 y 26 las historias de desplazamientos de primer nivel y globales, de los modelos analizados en ambos edificios A-609 y M-3004, en ambas direcciones de análisis (X e Y), y con base al registro de aceleración donde los sistemas presentaron mayores desplazamientos en dicha dirección de análisis.

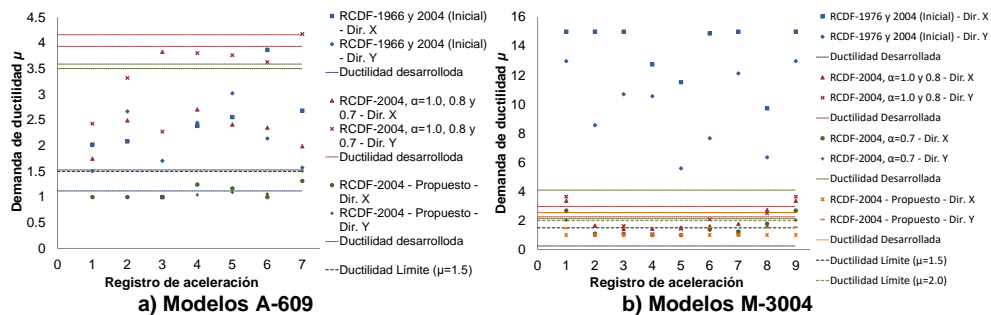
Figura 29. Demandas de ductilidad derivadas de los análisis dinámicos no lineales, comparadas contra las ductilidades de diseño y la que puede desarrollar cada sistema

Para complementar estos resultados, se presentan en la Figura 29 las demandas de ductilidad generadas por las estructuras en los análisis dinámicos no lineales, comparadas contra las de diseño y la ductilidad que puede desarrollar cada sistema (obtenidas de los análisis estáticos no lineales). En ambos edificios originales se encontró que las demandas obtenidas superaron por mucho las supuestas en su diseño. Esto fue más notorio para el modelo M-3004, donde se demanda una ductilidad gigante e irreal (haciendo clara la formación de un flagrante piso suave en su falla). Es importante recordar que su estructura no fue capaz de generar ninguna ductilidad antes de comenzar su daño, como se observó en los análisis estáticos no lineales.

Los modelos diseñados con base en el RCDF-04 y empleando los factores de corrección por irregularidad presentaron demandas mayores a las de diseño en ambas estructuras, pero no superaron la ductilidad que es capaz de desarrollar el sistema en los modelos de A-609. Para los modelos M-3004, se presentaron algunas demandas máximas por encima de las ductilidades que se pueden desarrollar por el sistema en la variación de $\alpha=1.0$ y 0.8 , donde, como se vio anteriormente, la estructura es vulnerable y puede desarrollar una falla por piso suave. En los análisis con el factor $\alpha=0.7$, la estructura no desarrolló demandas de ductilidad mayores a las que puede alcanzar el sistema.
