ASSESSMENT OF THE SEISMIC VULNERABILITY OF HOUSING IN SILTEPEC, CHIAPAS (MEXICO)

J. Alejandro Ruiz Sibaja ⁽¹⁾, Eber A. Godínez Domínguez ⁽²⁾, Sergio A. Díaz Alvarado ⁽³⁾, O. Emmanuel Pereyra Roblero ⁽⁴⁾

Received: March 2023. Accepted: August 2023. Published: September 2023

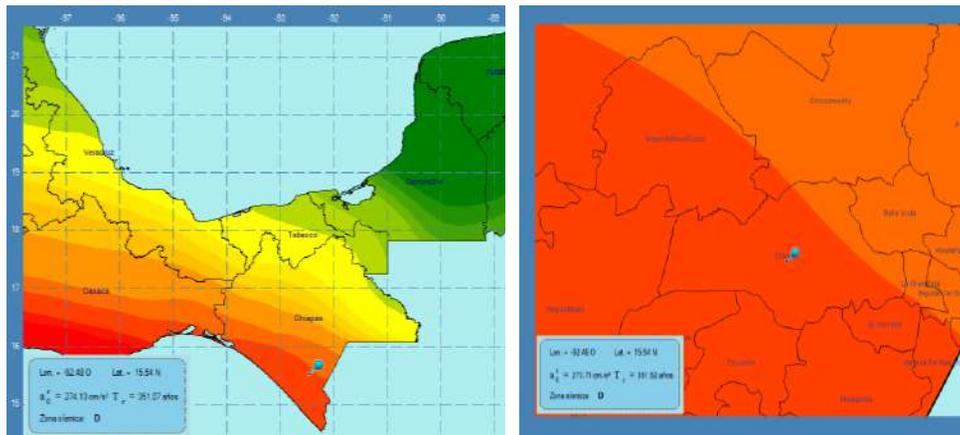
Figura 1. Ubicación de Siltepec dentro de las zonas sísmicas de México.
Fuente: PRODISIS, 2017.

Siltepec es un municipio localizado en región VII (Sierra) Madre de Chiapas, la cabecera municipal (del mismo nombre) se encuentra a 150 km de la costa de Chiapas, sus coordenadas geográficas son 15° 33', 27.20" N y 92° 19' 23.93" O. Su extensión territorial es de aproximadamente 879.71 km², que equivalen al 32.24% de la superficie de la región Sierra y 0.90% de la superficie del estado. La altitud media en el municipio es de 1580 m.s.n.m. (SCT, 2021). En Siltepec predomina el clima semicálido húmedo, lo cual favorece al adecuado desarrollo de plantaciones de café, y que este sea el principal cultivo en la zona. El municipio tiene 25 937 habitantes (INEGI, 2020), de los cuales 3 645 habitan en la cabecera municipal, cuya actividad económica principal es el comercio (Data México, 2019), y en la que existen 853 viviendas particulares habitadas (Pueblos América, 2020), que se han construido sin atender las recomendaciones de un adecuado diseño sismorresistente. De acuerdo con el Manual de Obras Civiles de la Comisión Federal de Electricidad (MDOC-15 2015), Siltepec se encuentra en la zona sísmica D, la de mayor nivel de peligro sísmico en México (Figura 1).

Chiapas, junto con Guerrero y Oaxaca, forma parte de la zona de mayor sismicidad de México. Esta sismicidad se debe a la interacción de tres placas tectónicas: la placa de Cocos, la placa de Norte América y la placa del Caribe. En Chiapas se han reportado grandes terremotos históricos, nueve de magnitud $M_w \geq 7$ en el siglo XX y dos de magnitud $M_w \geq 7$ en el siglo XXI, cuya frecuencia es alta, 46 sismos de magnitud $M_w \geq 5.5$ entre 2012 y 2022 (SSN, 2022). Los sismos de Chiapas se originan en cinco fuentes sismogénicas (Rodríguez-Lomelí & García-Mayordomo, 2019): 1) la debida al proceso de subducción de la placa de Cocos bajo la Norteamericana, da origen a sismos de gran magnitud ($M_w > 7.0$) (Suárez & Singh, 1986; Pardo & Suárez, 1995), 2) la generada por la deformación interna de la placa subducida, con sismos de profundidad intermedia (de 80 a 300 km), 3) la originada por la deformación cortical asociada a sistemas de fallas superficiales, con temblores de pequeña profundidad ≤ 40 km (Figueroa, 1973), y magnitud moderada que producen daños locales, tales como los enjambres de Chiapa de Corzo entre julio y octubre de 1975 (Figueroa et al., 1975), 4) la asociada a los volcanes activos como el Complejo Volcánico Tacaná y el volcán El Chichonal y, 5) la relacionada con el contacto entre las placas norteamericana y del Caribe, con generación de sismos muy importantes, como el del 18 de abril de 1902, que destruyó parte de Antigua Guatemala y alcanzó intensidad VIII en la zona del Soconusco, Chiapas (Benito et al., 2012).

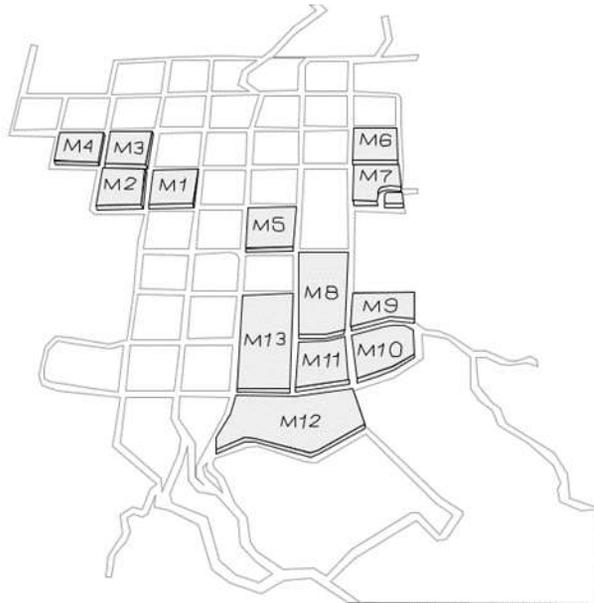
Figura 2. Ubicación de las manzanas donde se encuentran las 74 edificaciones evaluadas.

Como se mencionó, las tipologías estructurales en el área de estudio (Figura 2) son diversas, desde murarias de adobe, y bloque de concreto, hasta estructuras de madera. En la Figura 3 se muestran dos ejemplos de las estructuras visitadas y evaluadas.

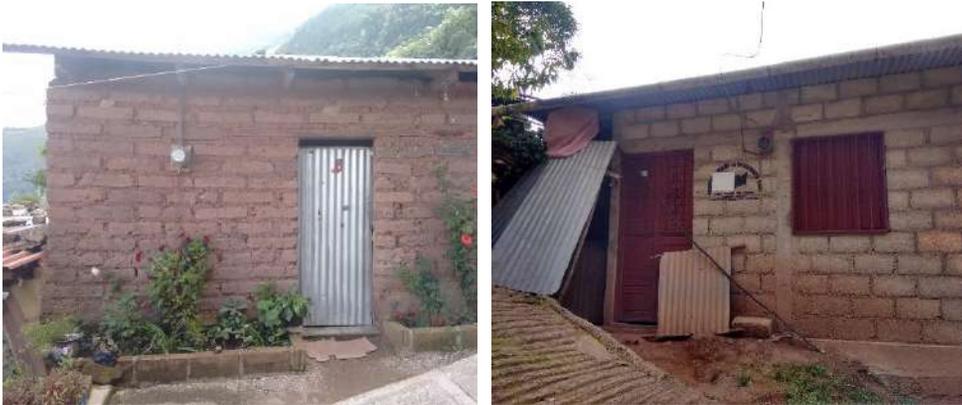
Se han identificado tres tipologías de construcción en Siltepec, siendo las estructuras murarias de adobe y bloque de concreto, con techo de lámina de zinc, las más abundantes. Estas viviendas, usualmente, se han construido sin asesoría técnica especializada, y sin atender los lineamientos mínimos para desarrollar un buen comportamiento ante sismos. Esto indica la necesidad, y el gran interés, de realizar un estudio de vulnerabilidad sísmica, con una muestra lo suficientemente significativa de estas tipologías.

Figura 3. Ejemplos de los edificios estudiados con estructuras murarias de adobe (izquierda) y de bloque de concreto (derecha), ambos con techo de lámina de zinc.
Fuente: elaboración propia.

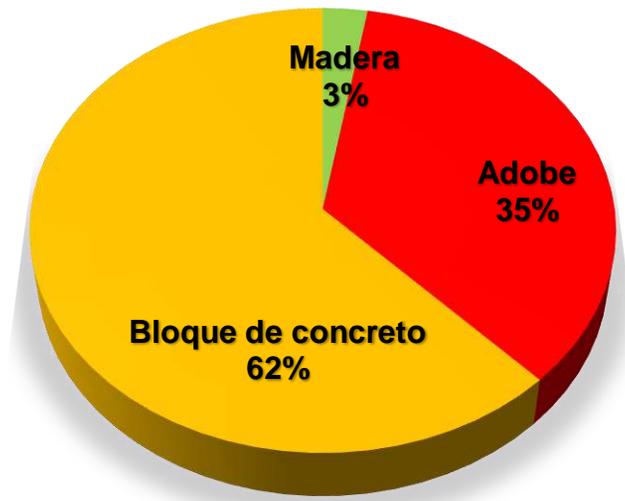
Figura 5. Tipologías identificadas en el área de estudio.
Fuente: elaboración propia.

De las 74 edificaciones visitadas, se identificaron 72 estructuras de mampostería (97.30% del total) y dos de madera (2.70% del total). Se observa que la tipología dominante es la de mampostería, a base de muros de adobe (26 edificaciones), y de bloque de concreto (46 edificaciones). En las viviendas de mampostería, se observaron deficiencias en lo referente a la disposición de los elementos de confinamiento (Figura 3), por lo que no pueden considerarse como sistemas a base de mampostería confinada, más bien su comportamiento se asemeja al de sistemas de mampostería simple, en especial para las construcciones de adobe, altamente vulnerables a acciones sísmicas.

Las dos estructuras de madera presentan un diseño y conservación malos. En la Tabla 2 se muestran las tipologías identificadas por cada manzana y en la Figura 5 se muestran los porcentajes de las distintas tipologías encontradas en la zona de estudio. El sistema de techo más utilizado es a base de lámina de zinc (en 52 viviendas, 70.27% del total) y de lámina de asbesto (2, 2.70% del total), los cuales conforman diafragmas flexibles. Asimismo, se identifican estructuras con losa maciza de concreto reforzado, que conforman un diafragma rígido en 20 viviendas, 27.03% del total). En la mayoría de los casos existe una unión deficiente entre el techado y los muros.

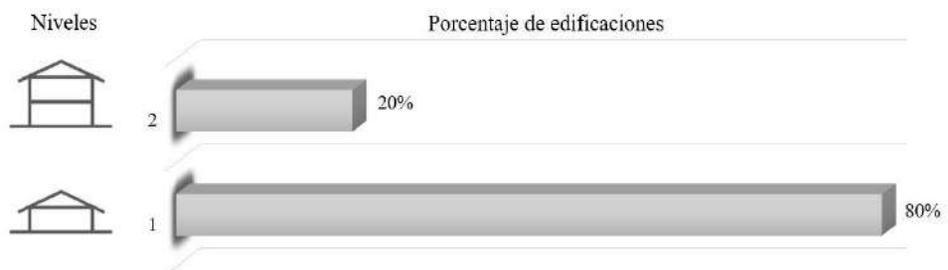
Figura 6. Porcentajes de edificaciones por número de niveles.
Fuente: elaboración propia.

Todas las edificaciones de la zona estudiada son de baja altura (uno o dos niveles), tal como se muestra en la Figura 6. Se ha comprobado que conforme aumenta la altura de las edificaciones, aumentan las cargas axiales, de forma que en la edificación se producen mayores momentos de volteo debido a los desplazamientos en la base (Poulos, 2016). En consecuencia, la baja altura de las edificaciones visitadas, es uno de los factores fundamentales en su resistencia a los terremotos. Cabe suponer que, por experiencia propia, los habitantes de Siltepec hayan aprendido a limitar la altura de sus viviendas.

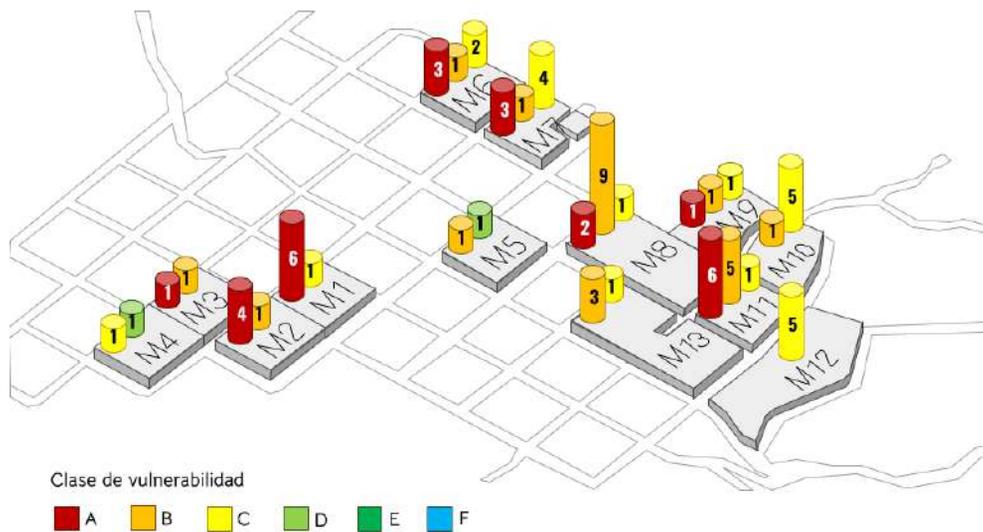
Figura 7. Representación del número de edificaciones y clase de vulnerabilidad de acuerdo con el MEMS.

Los resultados de la aplicación del MEMS por manzanas se detallan tanto en la Tabla 5 como en la Figura 7.

Los resultados indican que la mayoría de las edificaciones son de vulnerabilidad muy alta o clase A (35.14%) y alta o clase B (35.14%). Las estructuras de clase A, son de adobe con diafragma flexible, sin mantenimiento y con unión deficiente entre el techado y los muros.

Las edificaciones de clase B son de tipologías de bloque de concreto y diafragma flexible, con escaso mantenimiento, y con conexiones mal realizadas entre el sistema de techo y los muros.

Las estructuras de clase C o vulnerabilidad media (27.02%), corresponden a la tipología de bloque de concreto y losa maciza de CR, con mantenimiento deficiente, confinamiento insuficiente, y entrega inadecuada entre el techado y los muros.

En menor medida, existen edificaciones de vulnerabilidad baja o clase D (2.70%), de tipologías de madera con diafragma flexible, con mantenimiento nulo, y conexión defectuosa entre el techado y los muros.

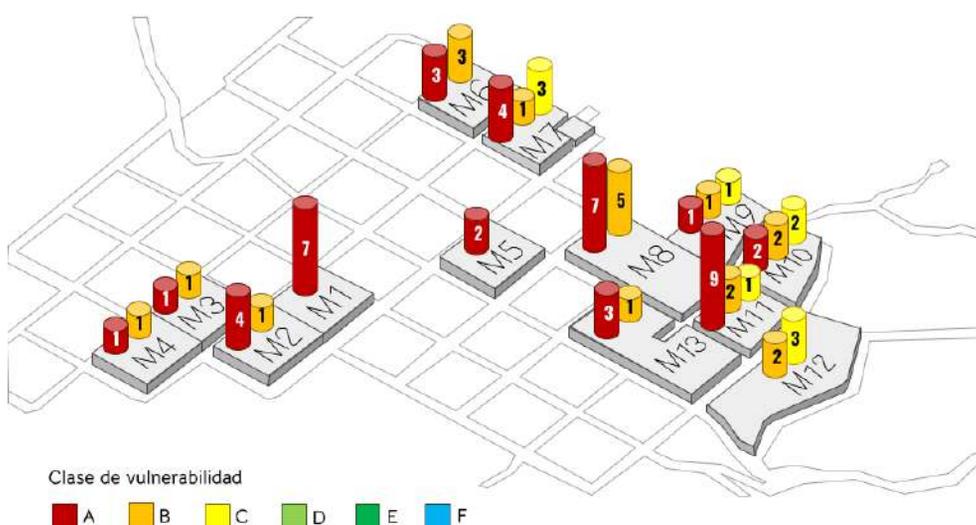
Figura 8. Representación del número de edificaciones de clase de acuerdo con el MIV.
Fuente: elaboración propia.

En la Tabla 7 se muestra la clase de vulnerabilidad EMS estimada a partir del valor de V_i de los edificios de cada tipología, mediante el MIV, y el número total de edificios de cada clase. Los resultados indican que en la zona una gran mayoría de las edificaciones podrían clasificarse en categorías de vulnerabilidad A y B (muy alta y alta) y en menor medida existen edificios clasificados con vulnerabilidad C (media). Al comparar estos resultados con los obtenidos con MEMS (ver Tabla 5) se advierte que ha crecido el número de construcciones clasificadas como A (de 26 a 44) y

disminuido las de las clases B (de 26 a 20) y C (de 20 a 10). En la Figura 8 se representan los resultados anteriores, y en la Tabla 8 se detallan estos valores para todas las manzanas.

La variación encontrada entre ambos métodos, por cada manzana, indica la mejora que implica utilizar el MIV, y lo adecuado de realizar estudios adicionales con este método en el núcleo urbano, para proponer estrategias de reducción de la vulnerabilidad de estas edificaciones.
