# Analysis of Resistance to Efforts of Wooden Beams with Jupiter Ray Type Assemblies

Peggy Carvajal<sup>(1)</sup>, Yordy Mieles Bravo<sup>(2)</sup>

Received: September 2024. Accepted: December 2024

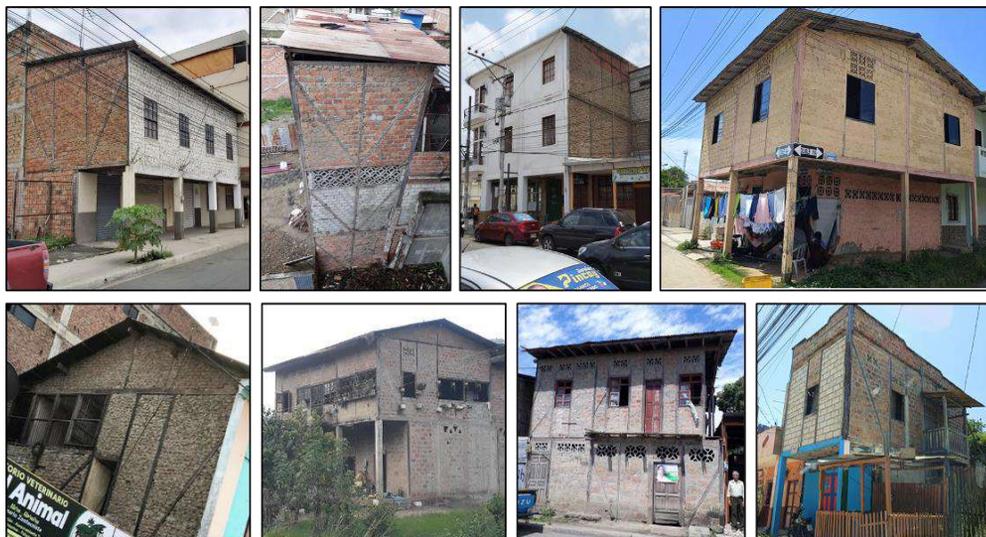
**Figura 1.** Ejemplos de estructuras mixtas en la provincia de Manabí, Ecuador:  
Pórticos de madera diagonales

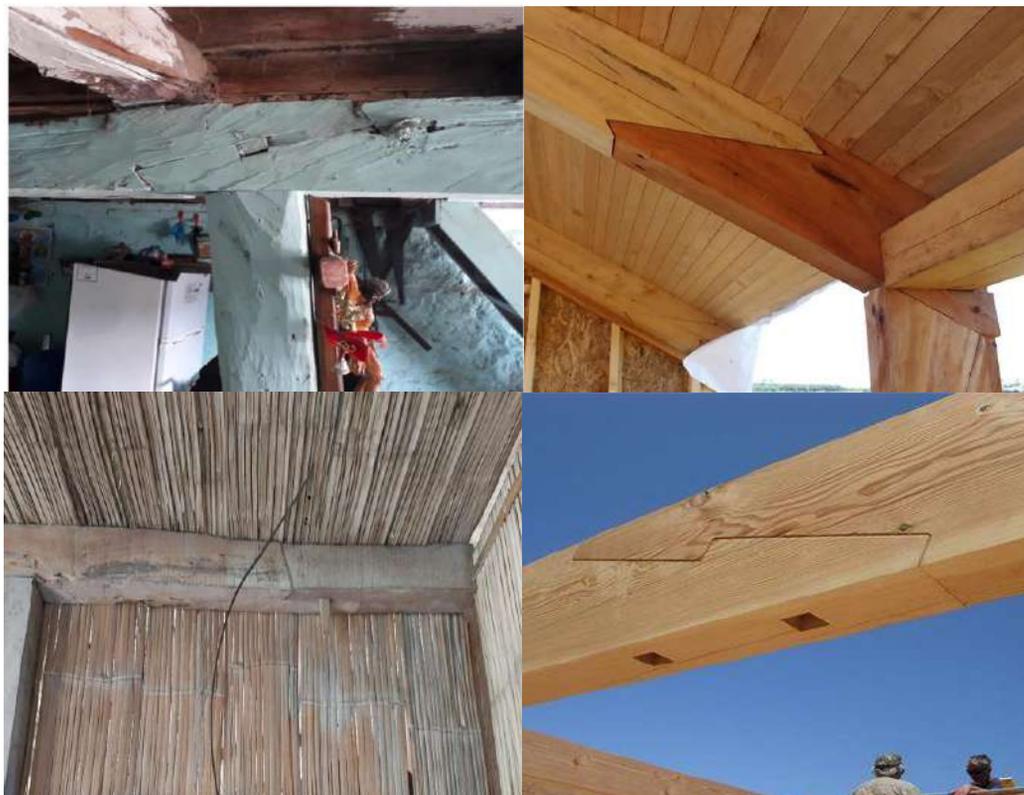
La Figura 2 ilustra diferentes aplicaciones y detalles del ensamble tipo Rayo de Júpiter, destacando la adaptabilidad en la construcción de estructuras de madera. Este tipo de ensamble, como se observa en las imágenes, no es simplemente una técnica de conexión, sino una aplicación de la habilidad artesana y el conocimiento profundo de las propiedades de la madera.

**Figura 2.** Ensamble Rayo de Júpiter: Conexiones utilizadas en la construcción de estructuras de madera

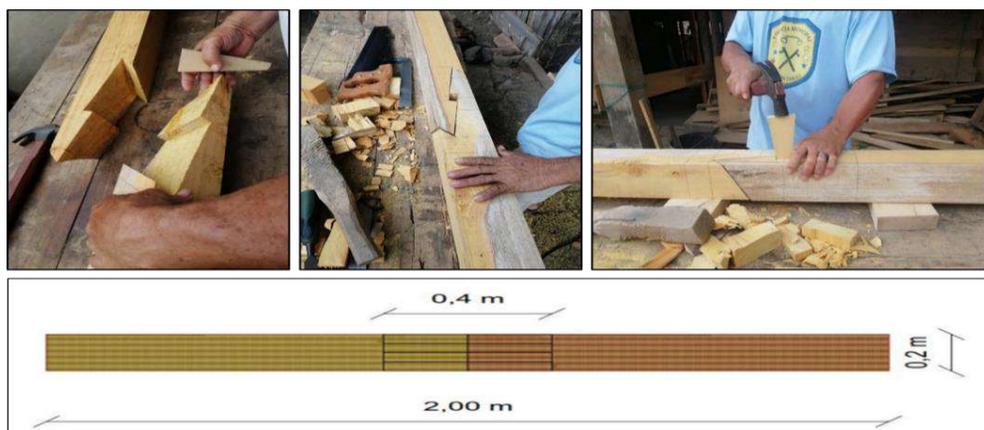
Durante el proceso de investigación, se diseñaron vigas con el ensamble tipo Rayo de Júpiter, tal como se ilustra en la Figura 3, una técnica ampliamente empleada en estructuras sometidas a esfuerzos de tracción y compresión. Las vigas utilizadas en los ensayos se fabricaron con dimensiones específicas para garantizar un comportamiento estructural óptimo: 0.20 metros de altura, 0.20 metros de ancho y 2.00 metros de longitud.

Las conexiones de Rayo de Júpiter fueron diseñadas con un corte en ángulo recto, de 90 grados, y con un empalme de 0.40 metros de longitud, lo que corresponde al 20% de la longitud total de la viga (Figura 3). Este diseño garantiza una transferencia eficiente de las cargas a lo largo de la unión, manteniendo la integridad estructural. Las dimensiones del ensamble y los cortes precisos en los extremos de las piezas de madera aseguran un ajuste preciso, que es fundamental para la distribución homogénea de las tensiones a lo largo de la estructura.

**Figura 3.** Proceso de fabricación y detalles del ensamble Rayo de Júpiter

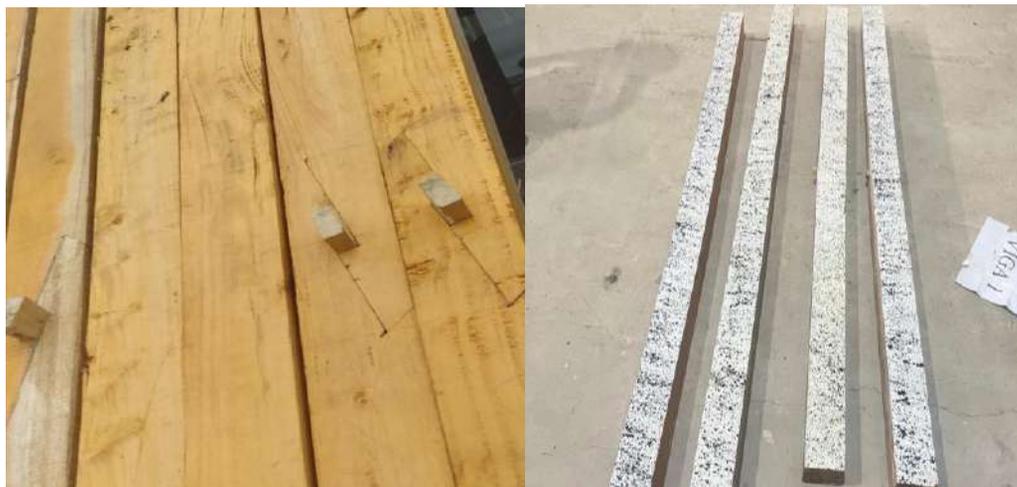
ensamblaron siguiendo técnicas tradicionales (Figura 4), asegurando el ajuste perfecto en los ensambles tipo Rayo de Júpiter.

**Figura 4.** Proceso de fabricación y detalles del ensamble Rayo de Júpiter

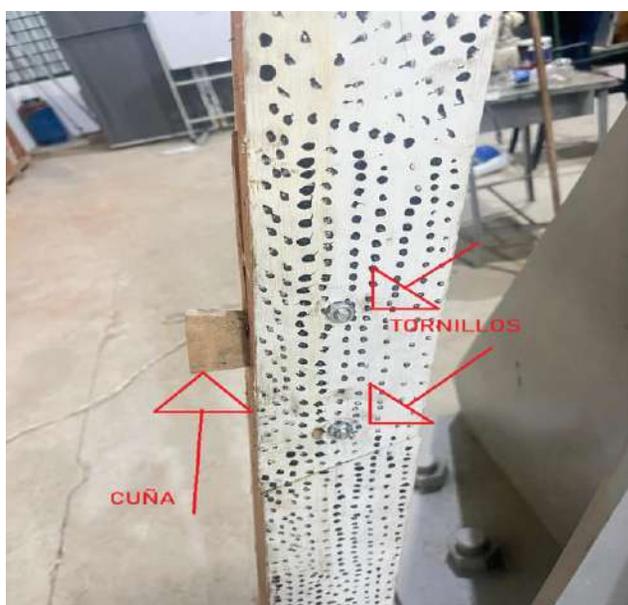
Se prepararon un total de cinco muestras de vigas de madera, de las cuales se tomaron dos para ser reforzadas con tornillos metálicos, ubicados en el lado perpendicular a donde van las cuñas de madera (Figura 5), posicionados estratégicamente para evaluar su comportamiento estructural y la influencia de los refuerzos en la resistencia y la estabilidad de las uniones. Los tornillos se colocaron de manera que no interfieran con la integridad del ensamble tipo rayo de Júpiter, proporcionando un soporte adicional sin comprometer el diseño del ensamble.

**Figura 5.** Posición de los tornillos metálicos en las vigas

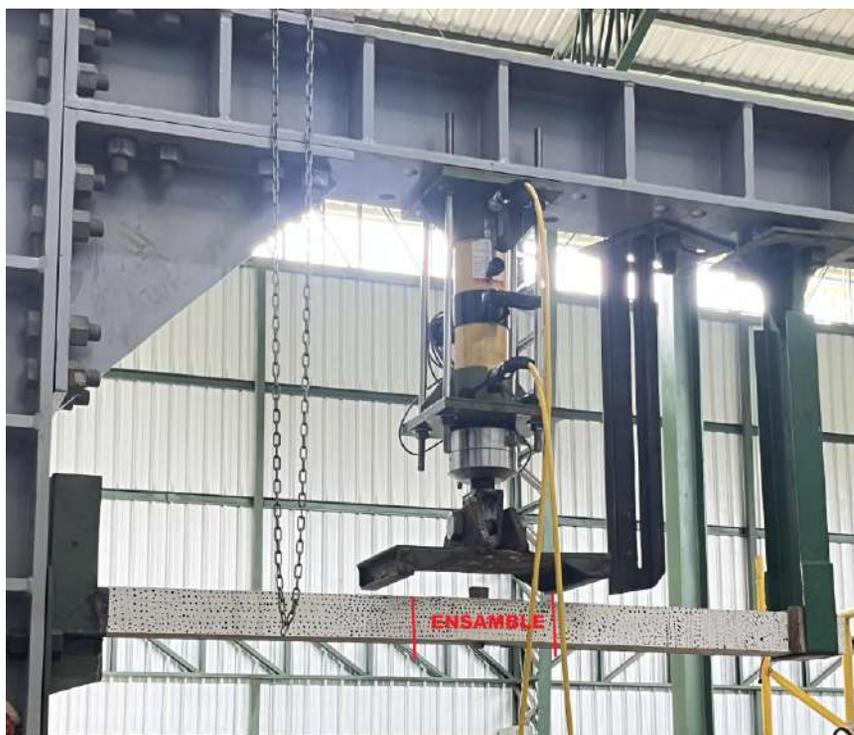
El procedimiento experimental consistió en realizar ensayos de flexión cuasi-estáticas, cuyo enfoque se basa en aplicar una carga de manera lenta y controlada, incrementándose de forma continua hasta alcanzar el punto de falla del material. En la configuración del ensayo, la carga se distribuyó en dos puntos de contacto sobre las muestras, separados por 50 cm, (Figura 6), para evitar interferir con la unión tipo Rayo de Júpiter, es decir que el ensamble se encuentra dentro de donde se aplica la carga.

**Figura 6.** Posición de la carga en la viga

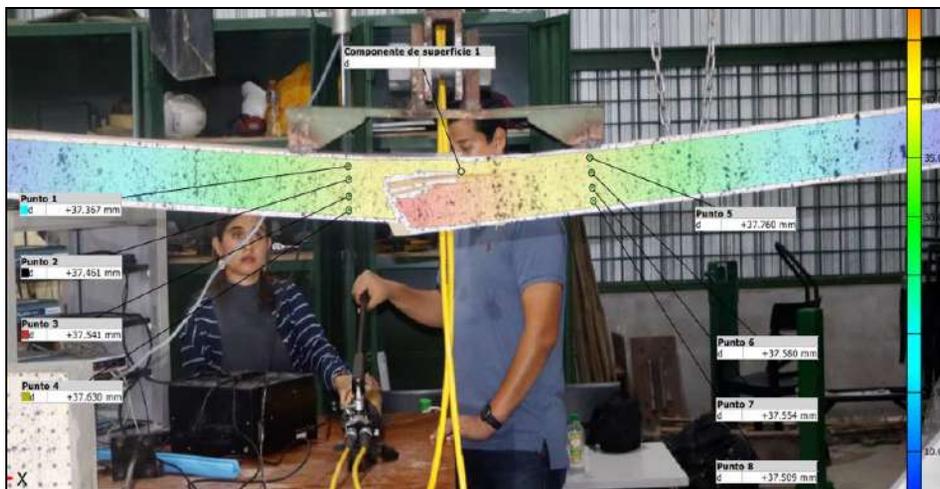
La Figura 7 ilustra, a través del método de fotogrametría, el comportamiento de la Viga 1 sin refuerzo metálico durante la prueba de flexión. Es importante destacar que esta viga había sufrido una fisura durante el diseño del ensamble, lo que comprometió su integridad estructural antes de la prueba. La distribución del desplazamiento a lo largo de la viga es relativamente uniforme, con incrementos graduales hacia el centro, donde se aplicó la carga. La ruptura visible en el centro de la viga indica que las tensiones máximas se concentraron en esta zona, llevando al material a superar su límite elástico y entrar a una fase plástica antes de fallar. La grieta observada sugiere que la fisura preexistente impidió que la viga redistribuyera las tensiones de manera eficiente, resultando en una falla prematura.

**Figura 7.** Distribución de desplazamiento mediante fotogrametría en la Viga 1 sin refuerzo metálico

La Tabla 1 presenta los resultados de los desplazamientos medidos mediante fotogrametría de la Viga 1. Los valores muestran una ligera variación entre los diferentes puntos de medición. El punto 5 registra el mayor desplazamiento con un valor de 37.76 mm, indicando la ubicación de la máxima deformación de la viga. El desplazamiento relativo en estos puntos es muy cercano al 100%, lo que confirma que la viga experimentó una deformación uniforme antes de fallar.

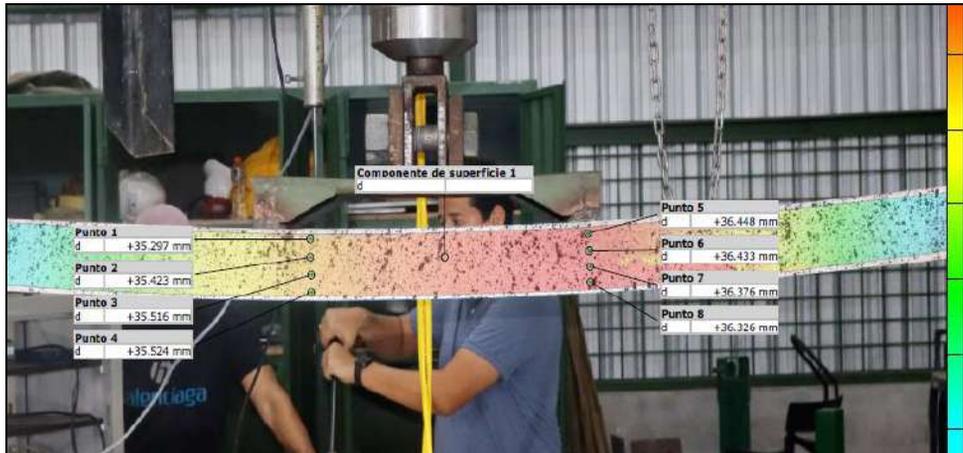
En la Figura 8 se observa los puntos de desplazamientos de la Viga 2 sin refuerzo metálico durante la prueba de flexión, capturados mediante el método de fotogrametría. A diferencia de la Viga 1, la Viga 2 no presentaba defectos previos en su ensamble tipo rayo de Júpiter, lo que permitió una distribución uniforme de las tensiones a lo largo de su estructura. La imagen muestra una deflexión pronunciada de la viga, donde se aplicó la carga, con incremento de desplazamiento relativamente uniformes hacia el centro. Esta uniformidad indica una adecuada redistribución de tensiones y una integridad estructural robusta sin signos de fallos prematuros.

**Figura 8.** Distribución de desplazamiento mediante fotogrametría en la Viga 2 sin refuerzo metálico

Los valores de los desplazamientos medidos mediante fotogrametría de la Viga 2 se presentan en detalle en la Tabla 3. Los resultados muestran variaciones menores entre los diferentes puntos de medición, con el punto 5 registrando el desplazamiento máximo de 36.448 mm. Los desplazamientos relativos son consistentes, todos muy cercanos al 100%, lo que confirma que la viga se deformó de manera homogénea antes de alcanzar su límite de resistencia.

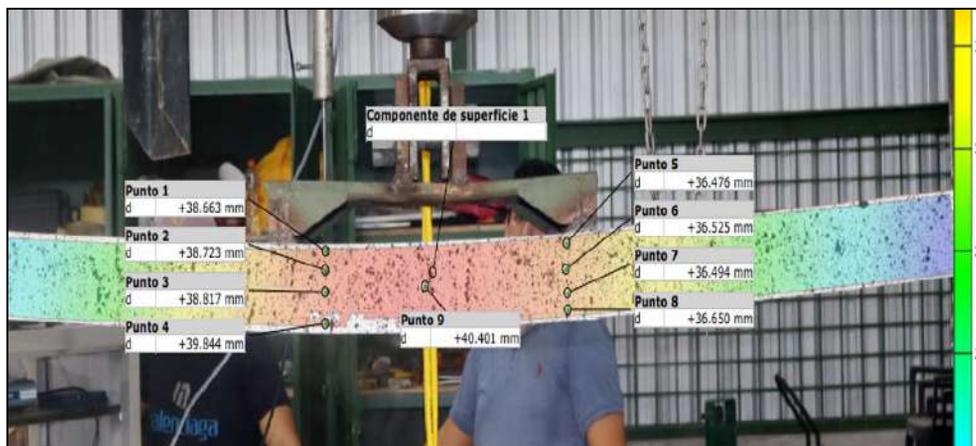
La Figura 9 presenta la captura del comportamiento estructural de la Viga 3 sin refuerzo metálico durante la prueba de flexión. La imagen muestra un punto adicional en el centro del ensamble, donde se registra el mayor desplazamiento. Esta deflexión central es crítica para evaluar la respuesta máxima de la viga bajo carga, ya que representa la zona de máxima tensión y deformación.

**Figura 9.** Distribución de desplazamiento mediante fotogrametría en la Viga 3 sin refuerzo metálico

La Tabla 5 detalla los valores de desplazamiento medidos de la fotogrametría de la Viga 3. Los resultados muestran una variación significativa, con el punto 9 registrando el desplazamiento máximo de 40.401 mm. A diferencia de las vigas anteriores, las variaciones de desplazamiento entre los puntos son más notables, sugiriendo una distribución de tensiones menos uniforme.

El análisis de los desplazamientos relativos indica una deformación homogénea en la mayoría de los puntos, pero con un incremento notable en el centro de la viga. La mayor deformabilidad observada sugiere que, bajo carga máxima, el ensamble tipo rayo de Júpiter permitió una redistribución eficiente de tensiones, aunque con una mayor flexibilidad estructural en el punto de máxima tensión.

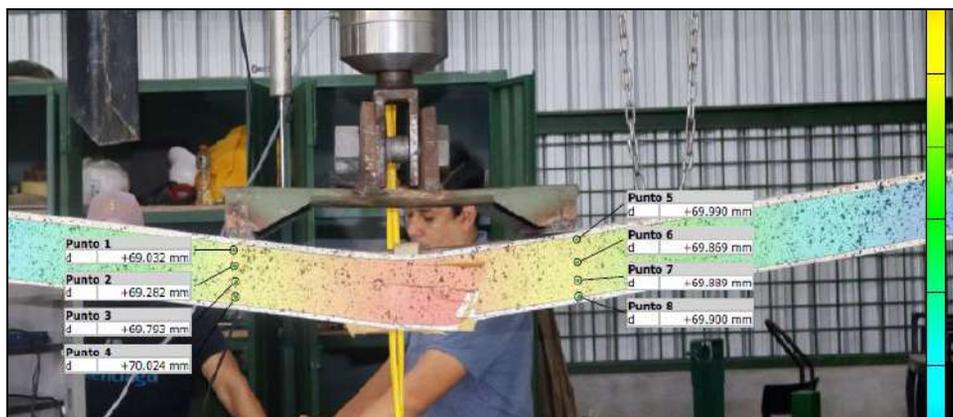
La Figura 10 permite visualizar el comportamiento de la Viga 4 con refuerzo metálico durante la prueba de flexión, capturado mediante el método de fotogrametría. Los desplazamientos registrados en los diversos puntos a lo largo de la viga revelan una deflexión significativa. La presencia de los refuerzos metálicos permitió una mayor

flexibilidad en la estructura, lo que resulto en desplazamientos notablemente mayores en comparación con las vigas sin refuerzo.

**Figura 10.** Distribución de desplazamiento mediante fotogrametría en la Viga 4 con refuerzo metálico

En la Tabla 7 se detalla los desplazamientos medidos mediante fotogrametría para la Viga 4. Los valores muestran una variación mínima, con el desplazamiento máximo en el punto 4 de 70.024 mm. La uniformidad de los desplazamientos, con valores relativos muy cercanos al 100%, indican que los refuerzos metálicos ayudaron a distribuir las tensiones de manera más homogéneas a lo largo de la viga. Sin embargo, la mayor capacidad de deformación puede ser atribuida a la interacción entre la madera y los pernos metálicos, que permiten un mayor grado de flexión antes de alcanzar el punto de fallo.

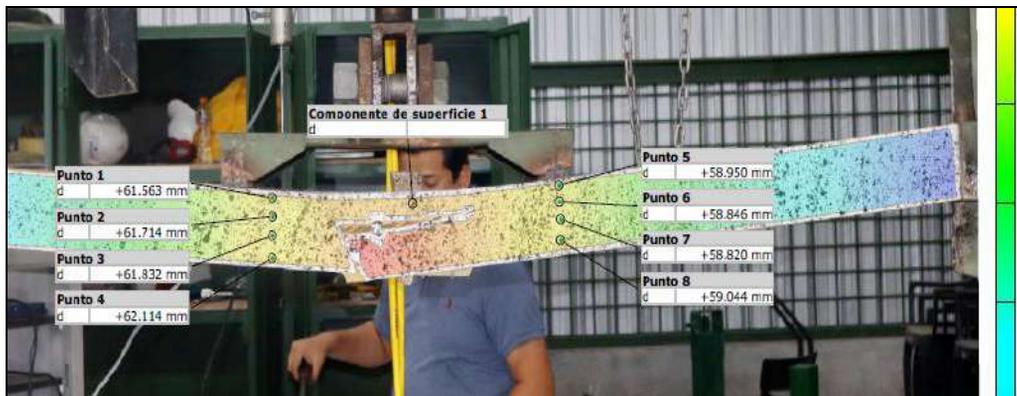
En la Figura 11 se observa los desplazamientos medidos de la Viga 5 con refuerzo metálico a través del método de fotogrametría. La imagen muestra una deflexión notable a lo largo de la longitud de la viga. Comparada con la Viga 4, los desplazamientos registrados son ligeramente menores, lo que indica diferencias en la respuesta estructural bajo carga.

**Figura 11.** Distribución de desplazamiento mediante fotogrametría en la Viga 5 con refuerzo metálico

La Tabla 9 presenta los desplazamientos medidos que se visualizan en la fotogrametría de la Viga 5. Los resultados muestran una mayor variabilidad en comparación con la Viga 4, con desplazamientos que oscilan entre 58.820 mm y 62.114 mm. El desplazamiento máximo de 62.114 mm se observa en el punto 4, destacando la zona central como la de mayor deformación. Aunque los desplazamientos relativos son cercanos al 100%, la diferencia entre ellos indica que la viga experimentó una distribución de tensiones más variables. Esto podría ser consecuencia de la interacción entre los pernos y la madera, permitiendo variaciones en la respuesta estructural.

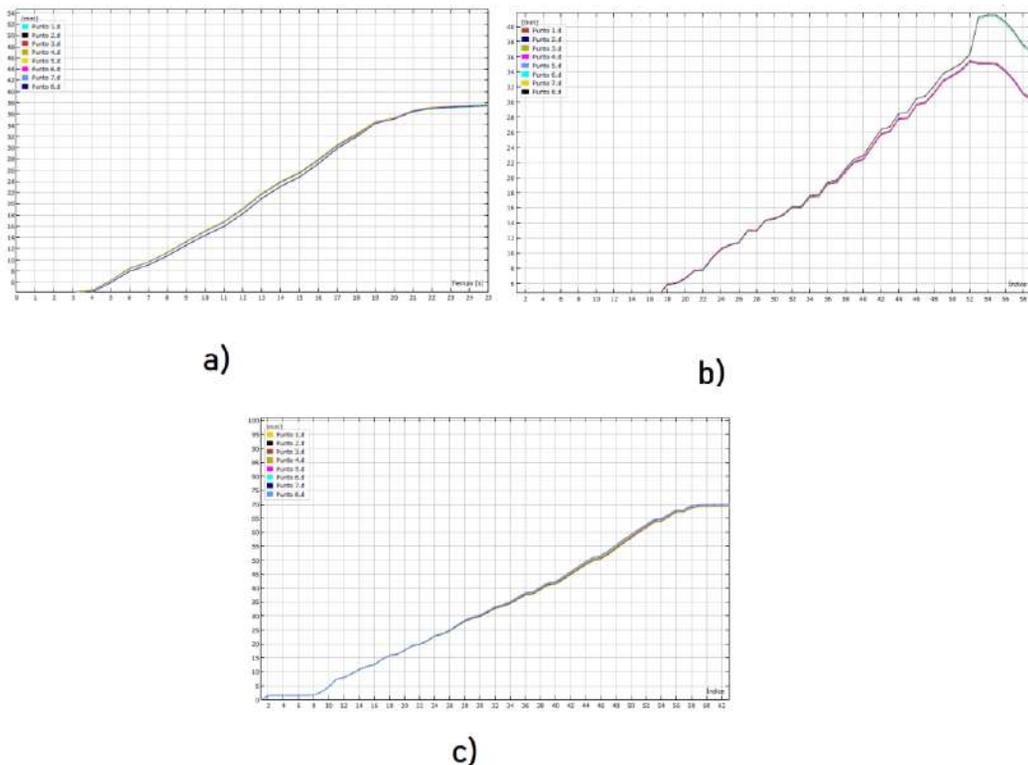
En la Figura 12 se observan las curvas de desplazamientos de las Vigas 1, 2 y 3 sin refuerzo metálico. La imagen detalla que la Viga 1 muestra una distribución homogénea de tensiones con pequeñas variaciones entre los puntos, sugiriendo una integridad estructural consistente bajo carga. En cambio, la Viga 2 presenta una mayor dispersión en los desplazamientos, especialmente en el punto 5, indicando concentraciones de tensiones que conducen a una falla más localizada. La Viga 3, por su parte, muestra una distribución homogénea de tensiones a lo largo de la viga, donde cada punto sigue una trayectoria similar, y los incrementos en desplazamientos son casi paralelos.

**Figura 12.** Curvas de desplazamiento de las Vigas sin refuerzo metálico: a) Viga 1; b) Viga 2; c) Viga 3.

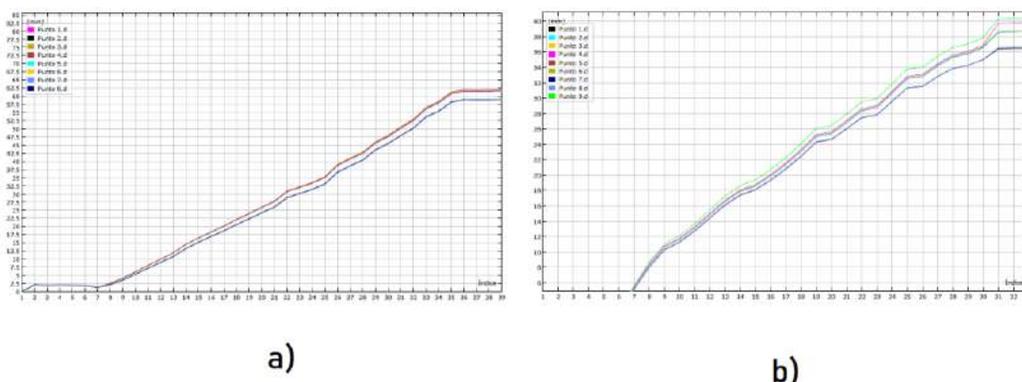
En otro aspecto, la Figura 13 detalla las curvas de desplazamiento de las Vigas 4 y 5 con refuerzo metálico. La Viga 4 presenta una respuesta casi-lineal con pequeñas variaciones entre los puntos medidos, lo que sugiere una distribución homogénea de tensiones a lo largo de la viga. Sin embargo, los desplazamientos registrados son mayores en comparación con las vigas sin refuerzo metálico, indicando que los refuerzos permiten una mayor deformación, pero también puede introducir concentraciones de tensiones que afectan la capacidad de carga máxima. Por otro lado, la Viga 5 muestra desplazamientos uniformes entre los distintos puntos medidos, con incrementos casi paralelos. Los puntos siguen trayectorias similares, destacando la capacidad de la viga para soportar cargas de manera uniforme sin concentraciones significativas de tensiones que podrían provocar fallas prematuras.

Sin embargo, se observó que la capacidad de carga no solo no aumenta con los refuerzos metálicos, sino que puede incluso disminuir debido a las interacciones desfavorables en la estructura reforzada.

**Figura 13.** Curvas de desplazamiento de las Vigas con refuerzo metálico: a) Viga 4; b) Viga 5.

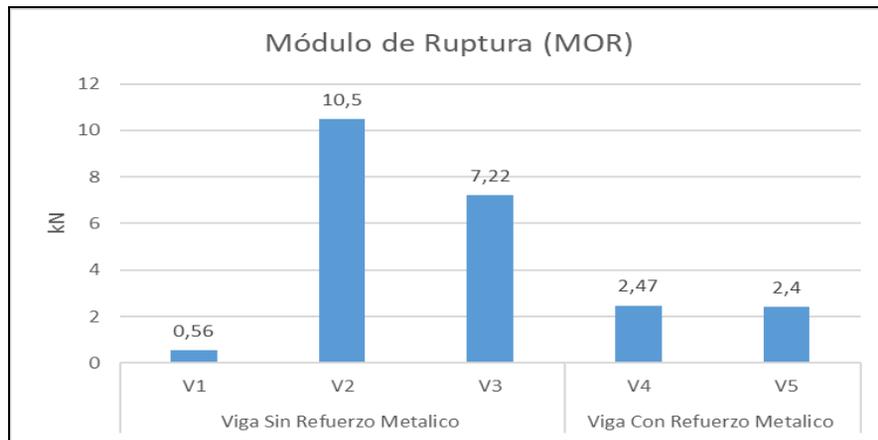
La Figura 14 del Módulo de Ruptura (MOR) revela las diferencias significativas en la capacidad de carga máxima entre las vigas con y sin refuerzo metálico, influenciadas por la calidad del ensamble tipo rayo de Júpiter. Las vigas sin refuerzo metálico muestran variaciones notables en sus valores de MOR. La Viga 1 presenta un MOR de 0.56 kN, considerablemente menor debido a defectos y concentraciones de tensiones. La Viga 2 obtuvo un MOR de 10.5 kN, indicando una excelente distribución de tensiones y alta capacidad de carga, mientras que la Viga 3, con un MOR de 7.22 kN, muestra una buena capacidad de carga, aunque inferior a la de la Viga 2, sugiriendo una ligera variabilidad en la homogeneidad del material o en la ejecución del ensamble.

En contraste, las Vigas 4 y 5 con refuerzo metálico presentan valores de MOR de 2.47 kN y 2.49 kN respectivamente, siendo estos valores inferiores a los de las vigas sin refuerzo. Esto determina que, aunque los refuerzos incrementan la flexibilidad, también introducen concentraciones de tensiones que pueden debilitar la estructura y reducir la capacidad de carga máxima.

Figura 14. Módulo de Ruptura (MOR) de vigas con y sin refuerzo metálico

Si escogemos la viga con el MOR más alto (10,5 Kn), es decir la viga 2, se puede indicar que este ensamble podría soportar hasta 1.05 Toneladas, lo cual es una resistencia satisfactoria para ser considerada en las estructuras, considerando lo citado en la Norma Ecuatoriana de la Construcción-ESTRUCTURAS DE MADERA.
