## **ANALYSIS OF THE SETTLEMENTS OF THE STUDENT WELFARE BUILDING NO. 41 OF THE TECHNICAL UNIVERSITY OF MANABÍ**

This study analyzed the causes of differential settlements affecting Building 41 of the Technical University of Manabí. A multidisciplinary approach was applied, with detailed analyses of the soil and structure. Soil exploration and characterization techniques were employed, including SPT tests, granulometry, Atterberg limits, and geophysical tests (MASW and seismic refraction). The results allowed determining the geotechnical properties of the stratum and evaluating its bearing capacity. The structural condition of the building was examined, considering its typology, materials, and current state. The causes of the settlements were attributed to soil heterogeneity and the deficiency of the original foundation. A comprehensive reinforcement plan was proposed, involving the installation of pre-excavated cast-in-situ piles to transfer loads to stronger soil strata and improve structural stability. Furthermore, improvements to the dynamic response with elements that increase the building's stiffness and ductility were suggested. The solution represents a technically and econ

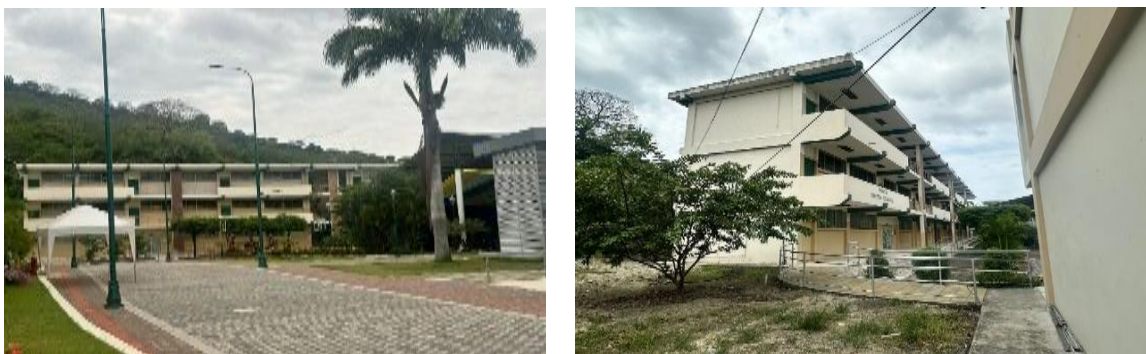
La estructura la conforman dos bloques de similares características y constituida por pórticos de hormigón armado con altura regular que presenta una planta típica que se repite en los 3 niveles. Como se observa en la Fig. 1, el edificio consta de dos bloques vinculados a través de una escalera.

**Figura 1** Imágenes frontal y lateral del edificio de bienestar estudiantil no. 41 de la Universidad Técnica de Manabí.  
Fuente: Este estudio.

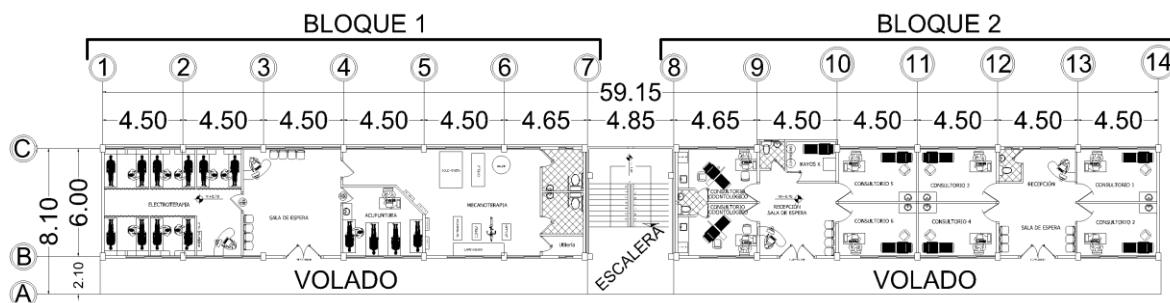
longitudinal constan de 0,25 m de base por 0,40 m de altura y en el sentido transversal la sección es de 0,25 m de base por 0,50 m de altura, la geometría de las columnas es de 0,30 m x 0,40 m y finalmente 0.20 m el espesor de las losas. En la fig. 2 se muestra la configuración del edificio:

**Figura 2** Planta de edificio.

Específicamente, la Tabla 9 presenta los esfuerzos transmitidos por cada apoyo, cuya ubicación se detalla en la Figura 2. Estos resultados son fundamentales para evaluar la estabilidad y la capacidad de carga del sistema suelo-cimentación, permitiendo verificar si el suelo es capaz de soportar las cargas impuestas por la edificación sin experimentar asentamientos excesivos o fallas por corte. La precisión en la determinación de estas cargas es fundamental para el diseño de refuerzos o modificaciones en la cimentación.
