## CONSTRUCTION OF THE FOUNDATION FOR THE 20-STORY LUZ BUILDING EQUIPPED WITH SLB ENERGY DISSIPATORS IN QUITO

The Luz Building, located in Quito across from La Carolina Park, is a 20-story reinforced-concrete structure with five basements and equipped with fourth-generation SLB energy dissipators. This article describes the construction process of its foundation, one of the most complex components of the project due to its large size, high reinforcement density, and thermal control requirements. The foundation consists of a system of beams and slabs coupled to the structural walls.

## CONSTRUCCIÓN DE LA CIMENTACIÓN DEL EDIFICIO LUZ DE 20 PISOS, EQUIPADO CON DISIPADORES DE ENERGÍA SLB, EN QUITO

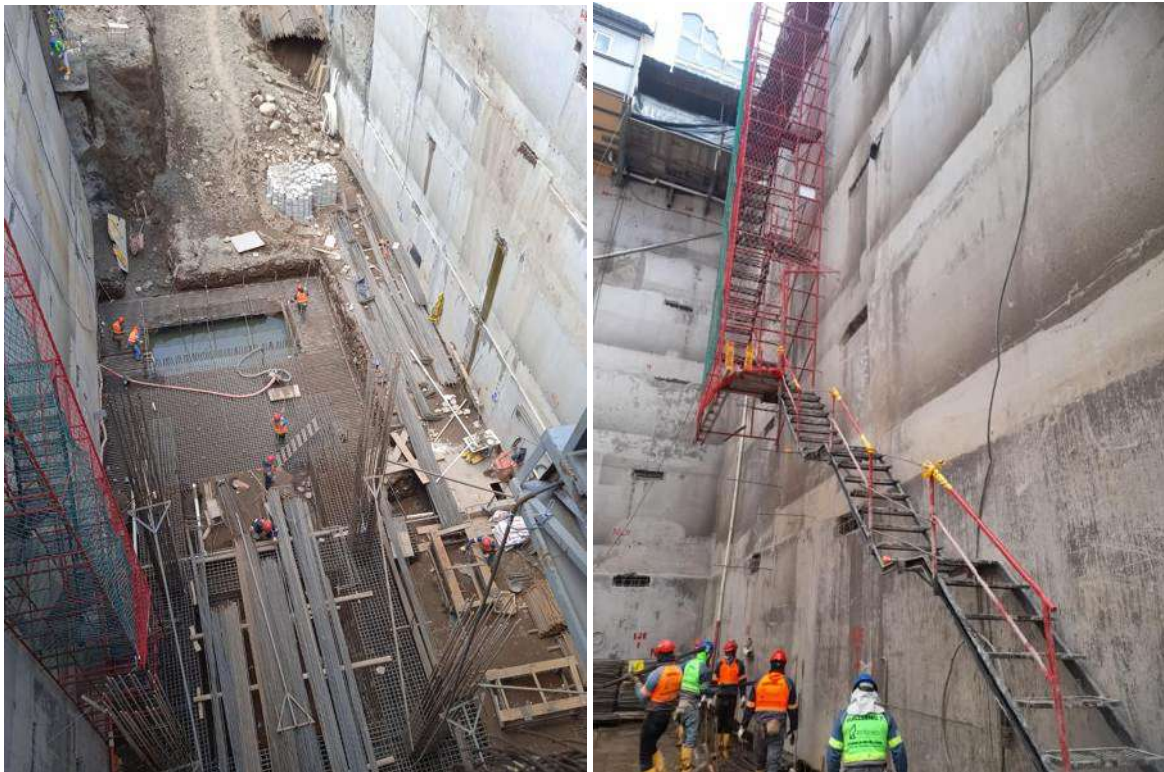
**Figura 4** Primera fase de la construcción en ala de “L” y escalera provisional.

La primera fase correspondió al ala de la “L”, mientras se continuaban las labores de excavación y preparación en el resto del terreno. En la Figura 4 se observa el avance de esta fase, cuya extensión llega hasta el límite visible de los adoquines. En la imagen derecha se aprecia además una grada provisional: en los tres primeros subsuelos su ancho correspondía al de los andamios, reduciéndose a la mitad en los niveles inferiores. La inclinación de esta grada permitió facilitar la construcción de las vigas de cimentación de los ejes transversales I y J.

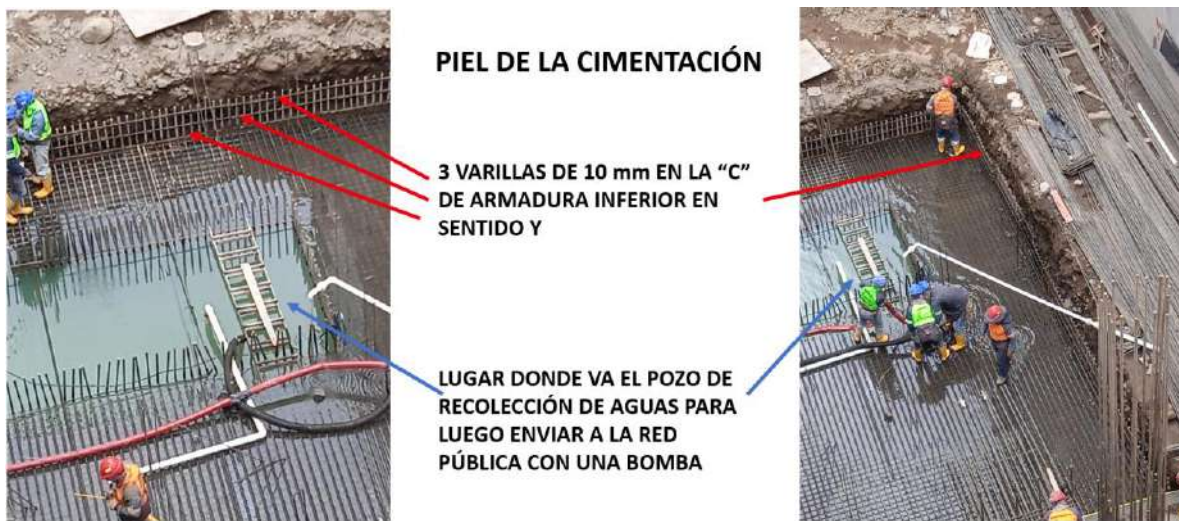
**Figura 10** Armadura de piel de malla de cimentación inferior y ubicación del Pozo de aguas.

La profundidad total de la cimentación es de aproximadamente 18 m, correspondiente a los cinco niveles de subsuelo. A esa cota comenzaron a aparecer surgencias de agua subterránea, denominadas “ojos de agua”, tal como se observa en la Figura 9 (inferior). En el Núcleo 1 originalmente se proyectaron tres ascensores; sin embargo, se dispusieron solo dos, destinando el espacio restante a un pozo de recolección de aguas freáticas, desde donde el agua se bombea hasta el nivel de la calle. La Figura 10 muestra la ubicación de dicho pozo, junto con la armadura de piel conformada por varillas longitudinales adicionales.

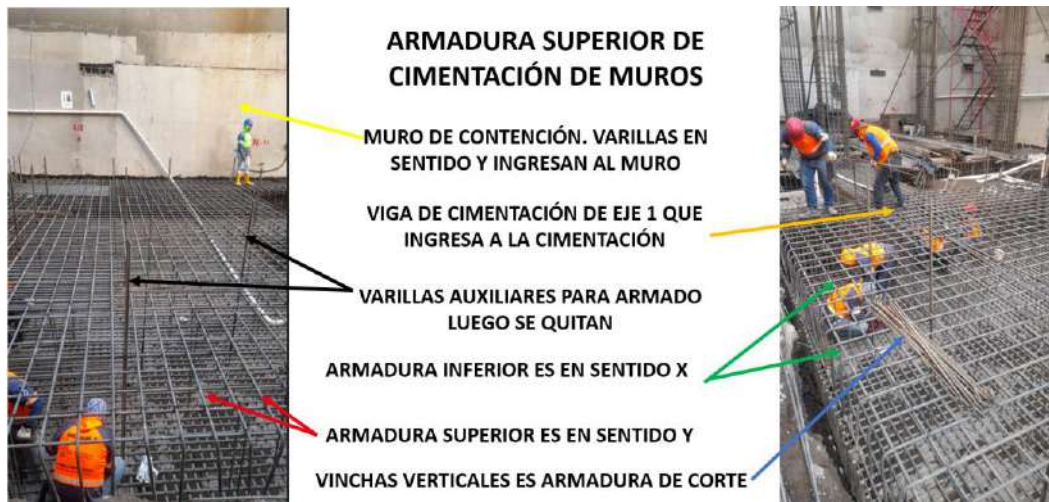
**Figura 12** Mallas superior e inferior de cimentación de muros estructurales

En la Figura 12 se observan las varillas auxiliares verticales utilizadas para mantener la posición de la armadura longitudinal durante el armado. En la fotografía derecha se aprecia que la grada provisional ya se encontraba completamente vertical, dado que en esa zona la cimentación estaba concluida y se proseguía con el armado de los muros estructurales. El control de estas labores estuvo a cargo del ingeniero de seguridad, responsable del montaje y desmontaje de las gradas.

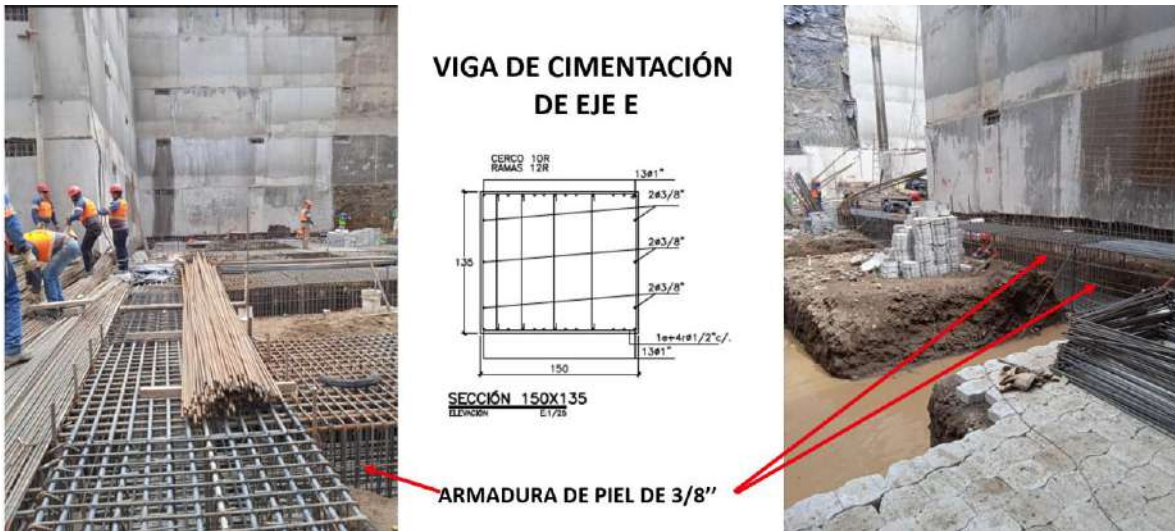
**Figura 15** Viga de cimentación de eje E.

- Desde el muro estructural del eje H hacia los ejes I–J, las dimensiones son 1.50 × 1.35 m, con la misma configuración de armadura que las vigas transversales.
- Desde el eje G en dirección al eje A, las dimensiones aumentan a 2.00 × 1.35 m, reforzadas con 17 varillas de 25 mm en la parte superior y 20 varillas de 25 mm en la parte inferior, proporcionando mayor capacidad flexional en esta zona.

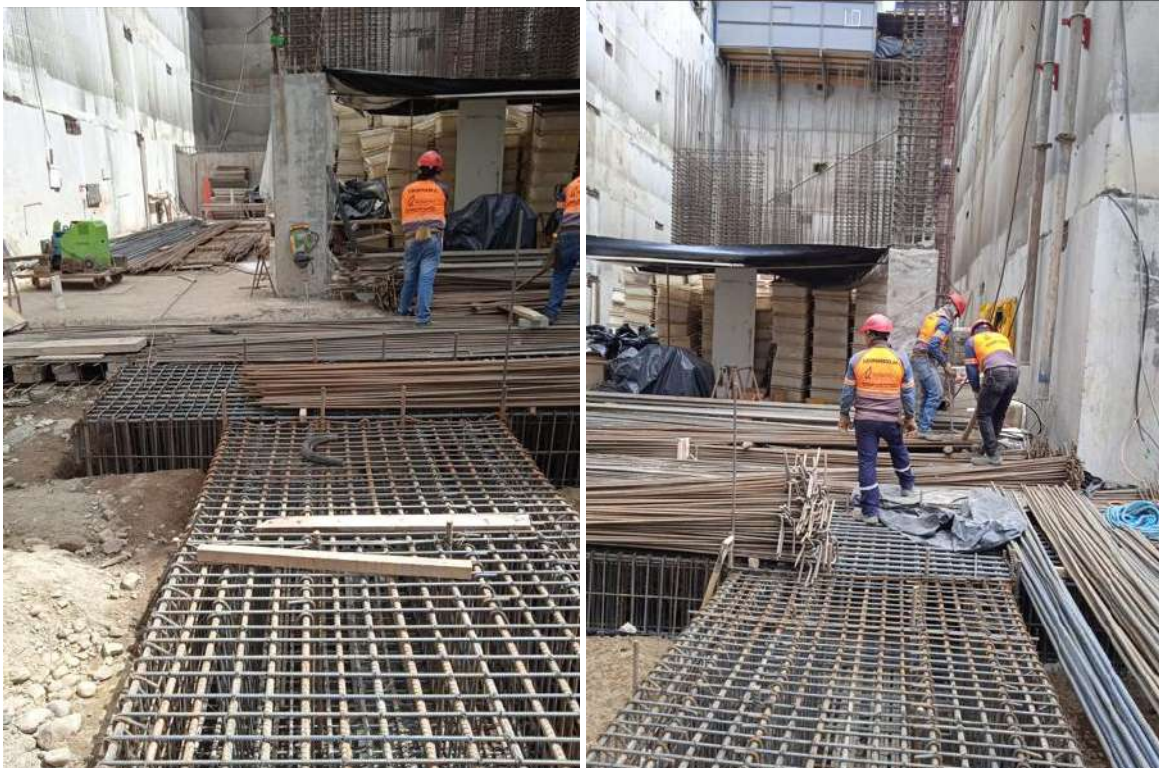
**Figura 17** Viga de Cimentación del Eje 1, a la izquierda y del Eje 2, a la derecha.

En la parte superior de la Figura 17, se presenta la sección transversal de las vigas de los ejes 1 y 2 en el tramo de 2.00 × 1.35 m, donde se observa la disposición de cinco vinchas de 12 mm.

La fotografía izquierda corresponde a una vista desde la fase 2 hacia la fase 1; en ella se aprecia que la viga del eje 1 no se encuentra centrada respecto a los muros del Núcleo 2, aunque sí lo estará respecto a las columnas de  $50 \times 150$  cm que se apoyan sobre dicho eje. También se distingue que la viga transversal visible pertenece al eje E, seguida por la del eje F, ya hormigonada. En el límite entre ambas fases (E-F), el hormigón se ejecutó con un plano inclinado de  $45^\circ$  para asegurar una adecuada unión entre colados sucesivos. La fotografía derecha de la Figura 17 muestra la viga del eje 2 en su tramo de  $2.00 \times 1.35$  m, con la misma disposición de refuerzo.

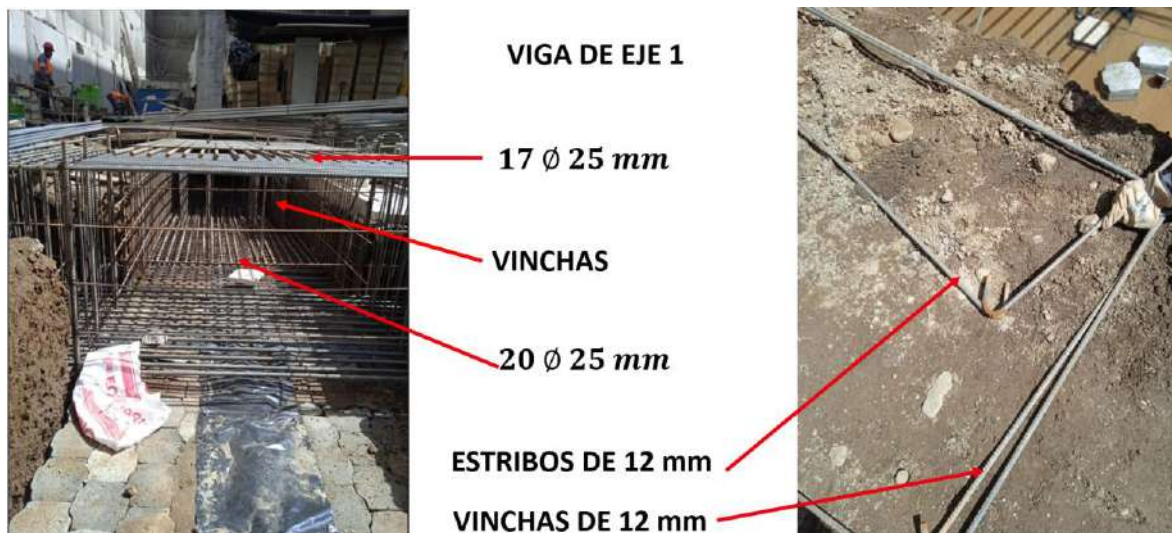
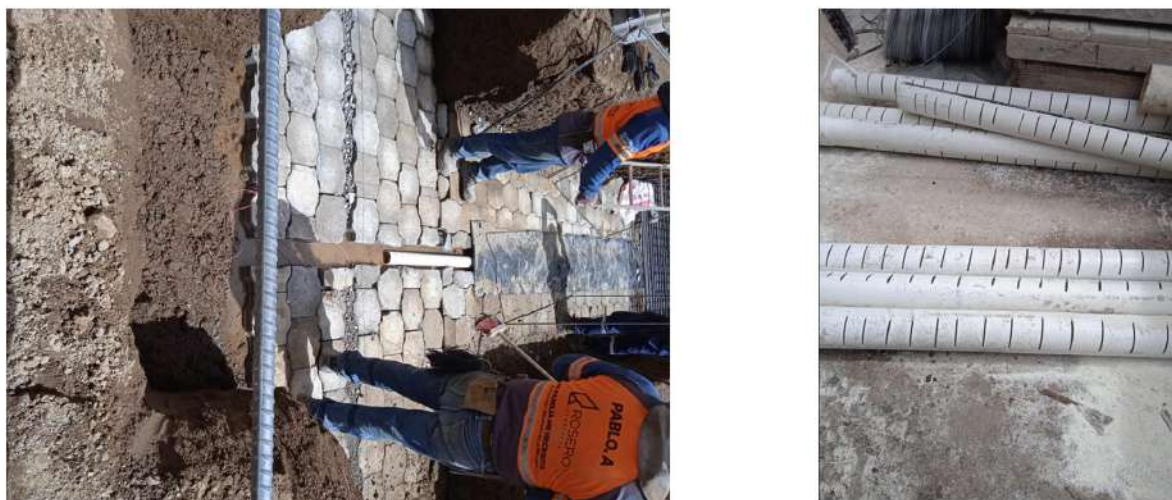
**Figura 18** Vista interior de la viga de cimentación del Eje 1 y en la parte inferior se ve los adoquines y la tubería de drenaje de "ojos de agua" que van inmersos en la viga de eje 1

En la Figura 18 (superior izquierda) se observa el armado interior de la viga correspondiente al eje 1, compuesto por 17 varillas de 25 mm de diámetro en la parte superior y 20 varillas del mismo diámetro en la inferior. A los lados se dispone la armadura de piel, mientras que en la zona transversal se han colocado cuatro vinchas de 12 mm, dejando pendiente la instalación de la quinta, ubicada al centro, la cual se coloca una vez finalizado el armado interior para facilitar las labores del personal durante el montaje.

En la parte inferior de la Figura 18, se aprecia la tubería de drenaje dispuesta en la base de la viga del eje 1, destinada a la evacuación de las surgencias de agua subterránea ("ojos de agua"), las cuales se canalizan hacia los pozos de bombeo.

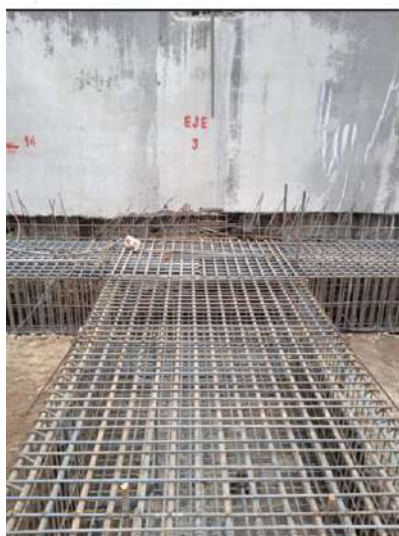
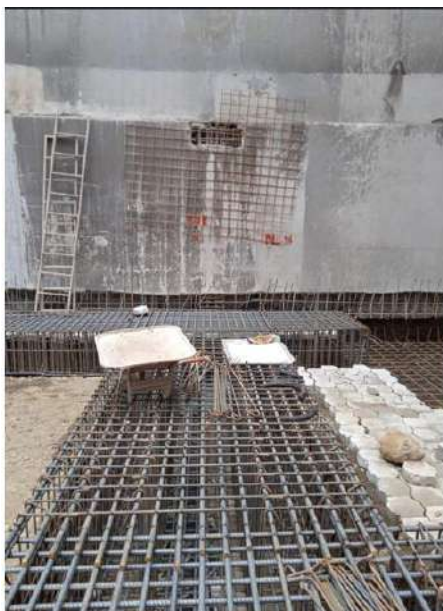
Figura 19 Vigas de cimentación de los ejes 3 y 4.

Finalmente, la Figura 19 muestra las vigas de cimentación de los ejes 3 y 4, completando el sistema de apoyo longitudinal del edificio.

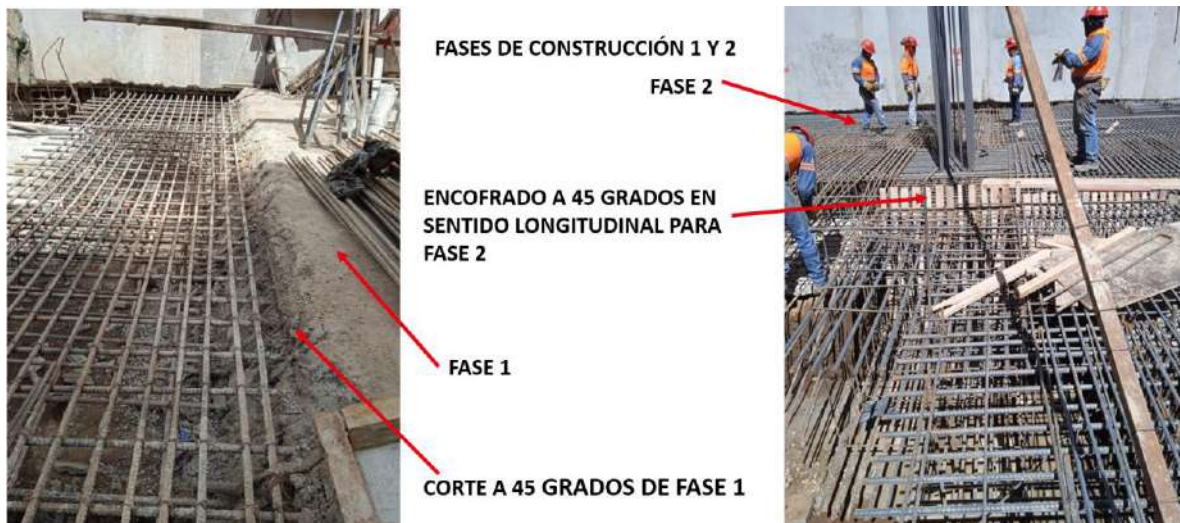
**Figura 20** A la izquierda la junta de construcción de la primera fase; a la derecha la junta de construcción en sentido longitudinal antes de fundir la fase dos.

Durante la Fase 1, la ejecución de la cimentación se realizó hasta aproximadamente la mitad del vano comprendido entre los ejes E y F. En la fotografía izquierda de la Figura 20 se observa el hormigón correspondiente a esta primera etapa, cuya terminación presenta una pendiente aproximada de 45°, utilizada para conformar una junta de construcción inclinada que favorece la adherencia entre colados sucesivos.

Para la fundición correspondiente a la Fase 2, el plano de la junta fue previamente preparado mediante perforaciones con taladro, a fin de regularizar y mantener la inclinación de 45°. Posteriormente, se aplicó un adhesivo epóxico de unión antes del nuevo colado, garantizando así una adecuada continuidad estructural y una correcta transferencia de esfuerzos entre ambas etapas de hormigonado.

En la fotografía derecha de la Figura 20 se muestra el límite entre la Fase 2 y la Fase 3, donde se colocaron tablas de separación temporales para contener el hormigón fresco. Estas tablas no constituyen una superficie continua, ya que a través de los espacios entre ellas atraviesan las armaduras longitudinales de las vigas de cimentación, en este caso las correspondientes al eje B, así como parte del refuerzo de la losa de cimentación adyacente.

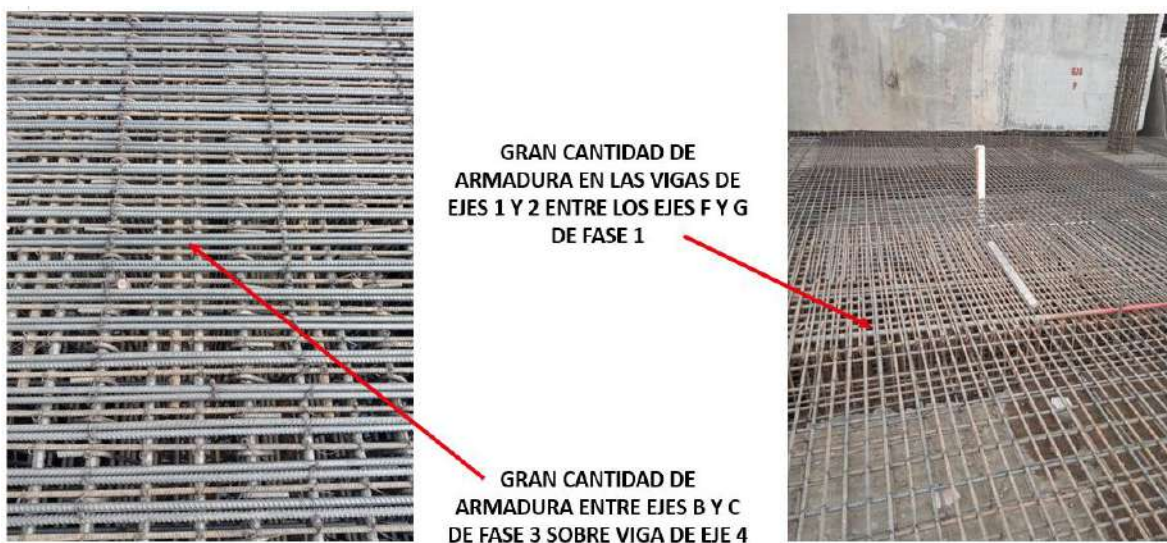
**Figura 22** Concentración de armadura sobre las vigas de los ejes 4, a la izquierda y ejes 1 y 2 a la derecha.

La armadura superior e inferior de la losa en sentido Y atraviesa la viga de cimentación del eje 1. Es importante evitar traslapar las varillas en un mismo punto, ya que esto produce concentración de armadura y dificulta el vaciado del hormigón, especialmente considerando la presencia adicional de los estribos de las vigas de cimentación. Esta situación puede observarse en la Figura 22, donde se presenta la disposición de acero en las vigas de los ejes 4 (izquierda) y 1–2 (derecha). Para garantizar un adecuado llenado en estas zonas se utilizó hormigón autocompactante, con agregados finos que facilitan el flujo del material.

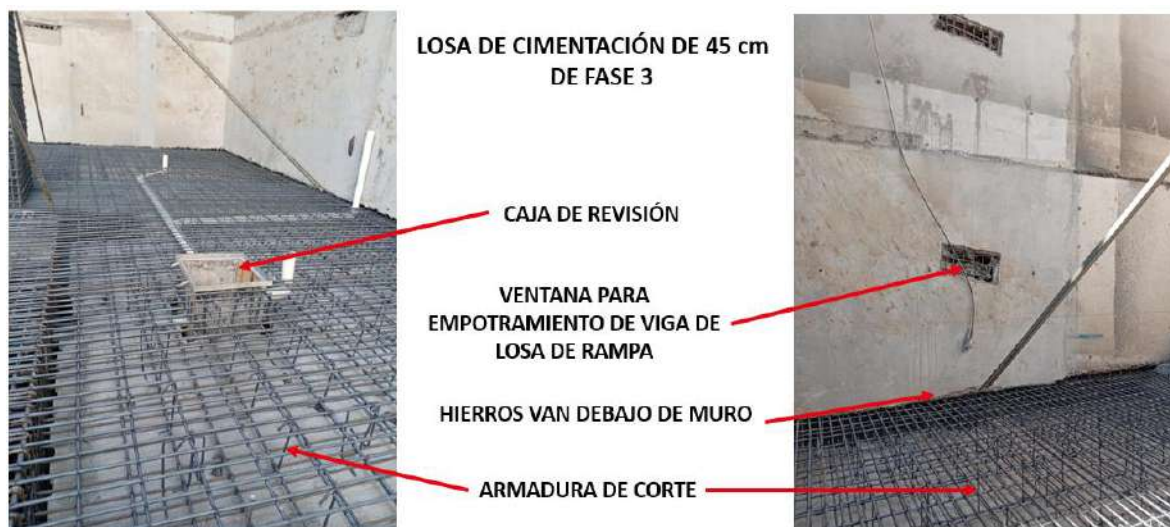
**Figura 23** Losa de cimentación exterior de 45 cm, de peralte.

Las fotografías de la Figura 23 corresponden a la losa de cimentación exterior —de 45 cm de espesor— ubicada entre los ejes A y el muro de contención anclado, construida durante la fase 3. Esta losa está conformada por dos mallas principales (superior e inferior) que trabajan a flexión, además de una armadura vertical de conexión entre ambas, que actúa a corte. Tanto la armadura superior como la inferior se desarrollan en la parte inferior de los muros de contención anclados, garantizando la continuidad estructural.

Las losas de cimentación exteriores (45 cm) y las losas entre vigas (55 cm) se apoyan sobre una base de adoquines de 8 cm de altura, como se observa en las Figuras 23 y 24. Sobre los adoquines se colocaron fragmentos de adoquín o trozos de varillas de acero para evitar el contacto directo de la armadura inferior con la base. En este caso, el replantillo no fue de baja resistencia, sino que se elaboró con la misma dosificación de hormigón que la losa de cimentación, permitiendo una colada monolítica de todo el sistema.

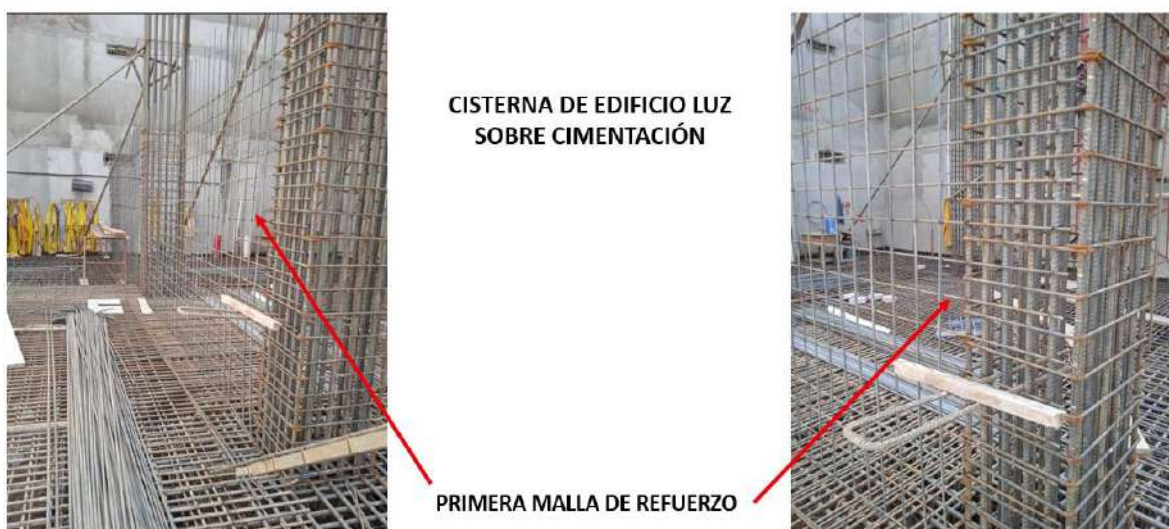
**Figura 25** Primera Malla en muro del eje "I" de cisterna de edificio Luz

La cisterna del Edificio Luz se extiende desde el eje I hasta el muro anclado paralelo a la Av. Eloy Alfaro. Para su construcción se ejecutó un muro de hormigón armado que conecta las caras interiores de los dos muros de contención anclados, atravesando las columnas ubicadas en los ejes 1 y 2. Este muro tiene un espesor de 25 cm y cuenta con tres capas de refuerzo vertical. La Figura 25 muestra la primera malla o capa de refuerzo, ubicada junto al filo de las columnas mencionadas, mientras que la Figura 26 presenta las dos mallas principales; la tercera capa incluye únicamente varillas verticales que se extienden desde la base de la losa de cimentación hasta el tercio medio de la altura del muro, situándose en el interior de la cisterna.

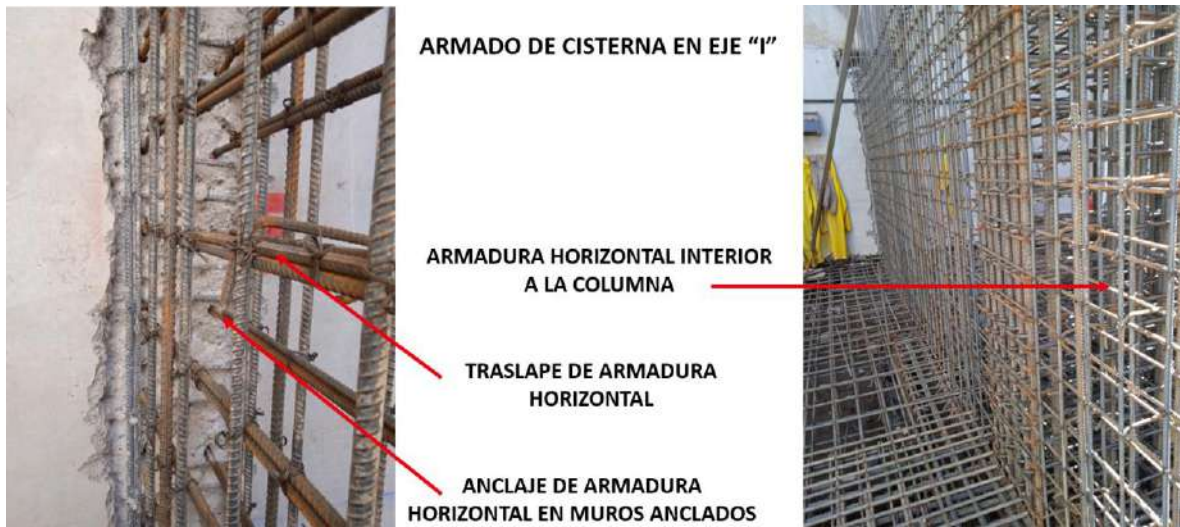
**Figura 26** Anclaje de armadura horizontal y mallas de muro en eje "I"

En la fotografía de la Figura 26 se observa la armadura horizontal anclada en uno de los muros de contención, con una longitud total de 1 m, de la cual 20 cm quedan embebidos en el muro mediante el uso de un aditivo de fraguado rápido, asegurando un anclaje efectivo. Estas varillas se traslapan con el resto de la armadura horizontal, garantizando la continuidad del refuerzo. La colocación de esta armadura horizontal y vertical se realizó una vez concluido el armado de la cimentación, durante la Fase 1.

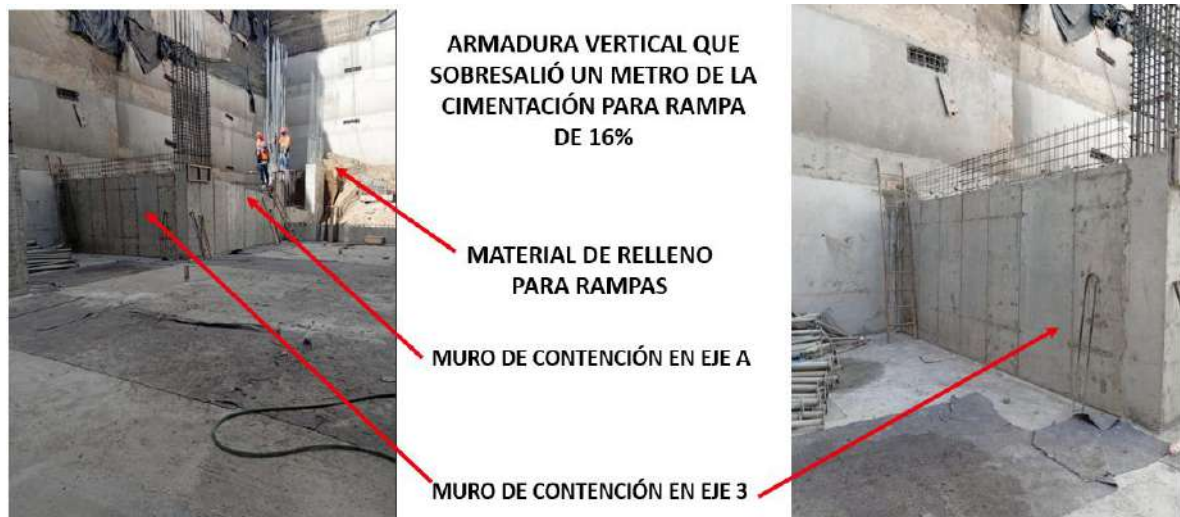
**Figura 27** Muros de contención para rampa del 16%

En la Figura 27 se muestran los muros de contención que soportan la losa de la rampa del 16 %. Estos muros cumplen una doble función: actúan como muros de contención, ya que retienen el material de relleno compactado bajo la rampa, y como muros de carga, al resistir el peso propio de la losa y las cargas de los vehículos. Durante la Fase 3 no se dejaron las varillas verticales con la altura total de los muros, sino de aproximadamente 1 m, suficiente para el colado inicial de la cimentación; una vez concluida esta etapa, se procedió a completar el armado de los muros antes de continuar con el resto de la estructura.

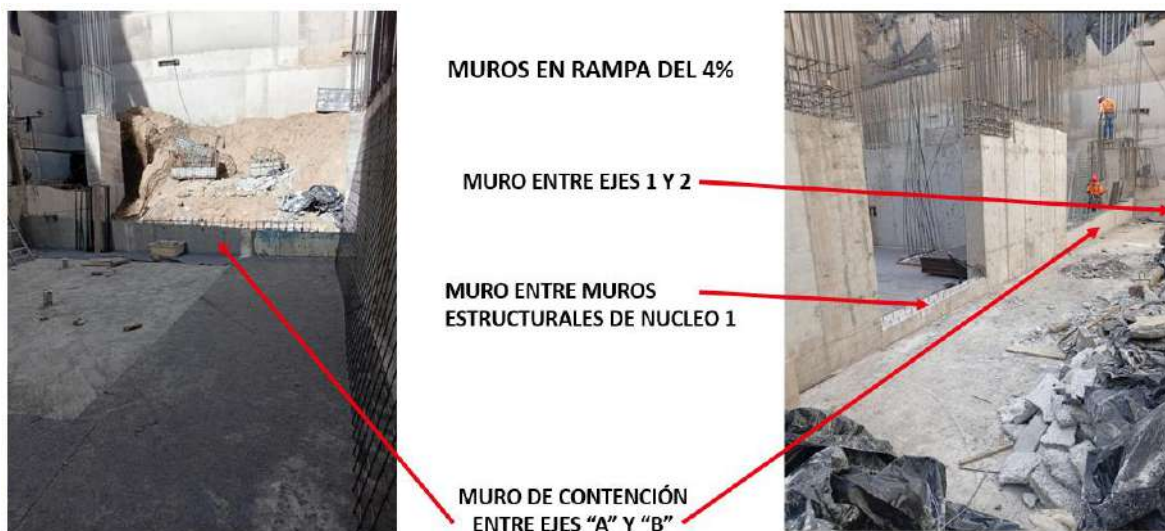
**Figura 28** Muro de contención para rampa del 4%

La Figura 28 muestra los muros de contención y estructurales correspondientes a la rampa del 4 %. En la fotografía izquierda se observa claramente la armadura vertical que sobresale del muro y que se integra con la losa de la rampa, logrando un comportamiento monolítico. Este muro se ubica entre los muros estructurales del eje 2 del Núcleo 1. También existe armadura sobresaliente en el muro entre los ejes 1 y 2, aunque no es visible en la fotografía.

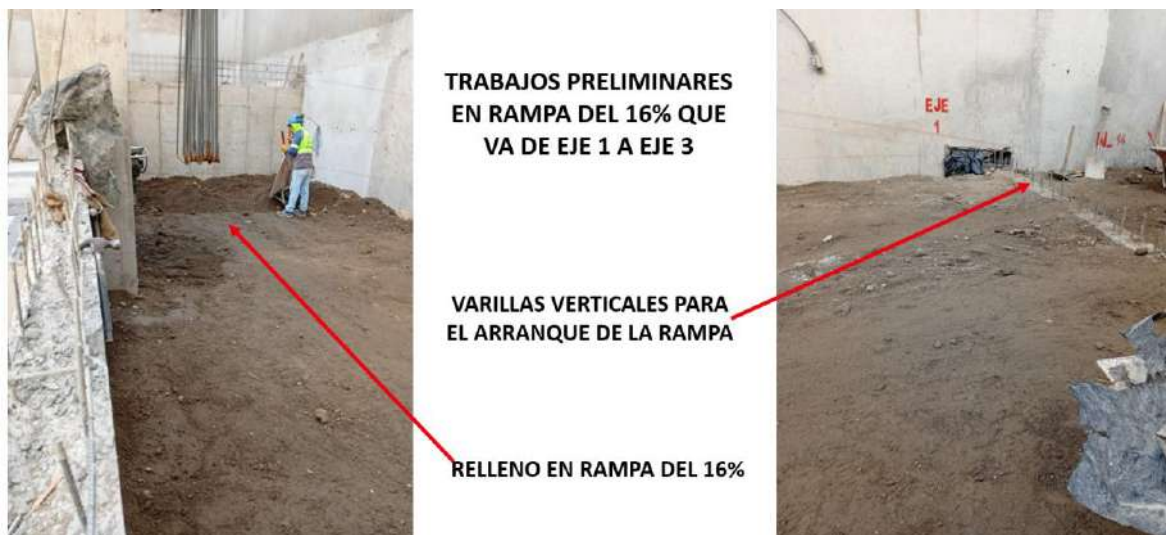
**Figura 30** Relleno compactado y armadura de arranque para la rampa del 16 % en el subsuelo S5.

Las losas de las rampas se construyeron sobre rellenos compactados por capas, con control de humedad y densidad. En la Figura 30 (izquierda) se observa el proceso de relleno en el área correspondiente a la rampa del 16 %, mientras que en la fotografía derecha se visualizan las varillas verticales del eje 1, que constituyen el arranque de la rampa. Estas varillas, de 16 mm de diámetro, están dispuestas cada 20 cm y se anclan directamente en la cimentación. En el plano horizontal, se colocaron varillas de 10 mm de diámetro, separadas cada 25 cm, formando la armadura de la losa de la rampa.

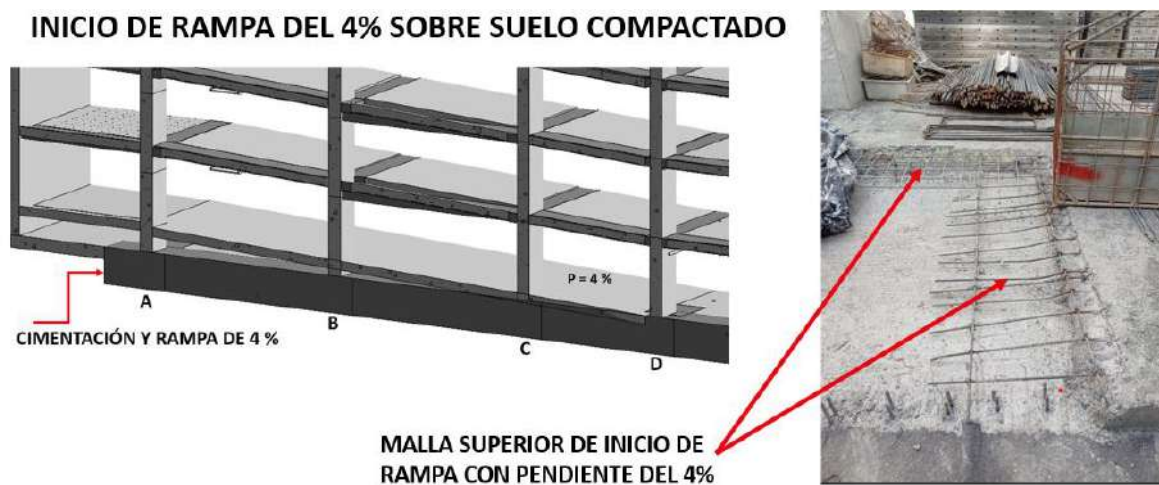
**Figura 31** Rampa del 4% y cimentación fundida en fase 2.

Desde el punto de vista estructural, un detalle relevante se presenta en la rampa del 4 %, que inicia en el eje D (ver esquema de la Figura 31). La losa de esta rampa tiene un espesor de 32 cm, y en el tramo comprendido entre los ejes C–D se intercepta con la losa de cimentación. En consecuencia, únicamente en ese tramo se dispuso la malla superior de la rampa, considerando que la malla inferior coincide con la armadura existente de la cimentación. Ambas se colaron simultáneamente durante la Fase 2, garantizando la continuidad estructural.

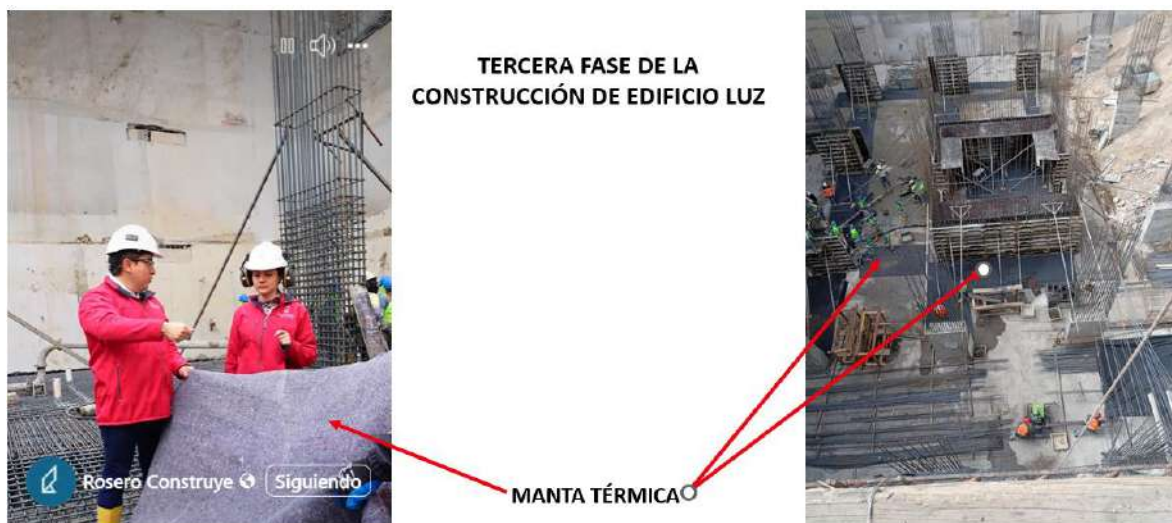
**Figura 32** Manta térmica utilizada para el curado del hormigón.

La cimentación correspondiente a la Fase 3 se coló el sábado 9 de agosto. Durante los días siguientes (domingo y lunes), no se permitió el ingreso de personal a la obra, en cumplimiento del requisito del hormigón autocompactante que prohíbe el tránsito sobre la superficie fresca durante las primeras 24 horas. El martes 12 de agosto, se inició el curado mediante aplicación de agua sobre la superficie expuesta y la colocación de mantas térmicas saturadas, utilizadas para mantener la humedad y temperatura de la mezcla.

En la Figura 32, se observa a la izquierda la colocación de las mantas térmicas húmedas sobre la cimentación, y a la derecha, una fotografía tomada días después donde aún permanecen visibles dichas mantas sobre el hormigón de la Fase 3.
