REVISIÓN DE LA SEGURIDAD SÍSMICA DE UN EDIFICIO DE CONCRETO REFORZADO DE MEDIANA ALTURA FUERTEMENTE IRREGULAR EXISTENTE EN LA CIUDAD DE MÉXICO

REVIEW OF THE SEISMIC SAFETY OF AN EXISTING STRONGLY IRREGULAR, MIDRISE REINFORCED CONCRETE BUILDING IN MEXICO CITY

Arturo Tena Colunga, Gelacio Juárez Luna, Manuel E. Ruiz Sandoval Hernández, Hans I. Archundia Aranda

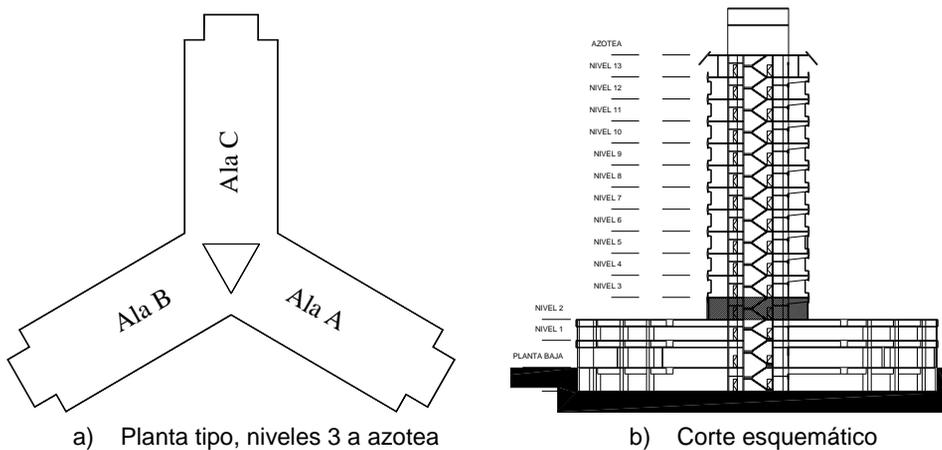
Figura 1 Planta y elevación tipo del edificio en estudio

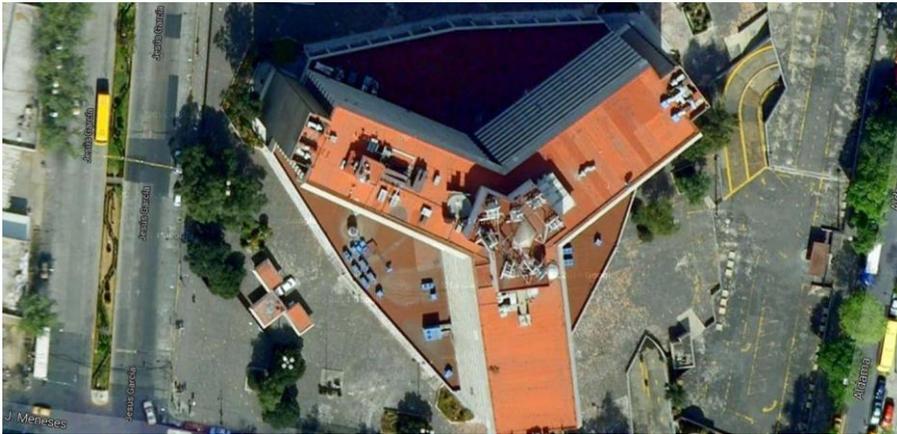
Figura 2 Vista aérea del edificio, estando el Ala B en la dirección vertical. Foto tomada de Google Maps (<https://www.google.com.mx/maps>)

La estructura principal es de concreto reforzado. Las columnas principales son: a) de sección transversal rectangular en los ejes de las alas, con su dimensión mayor orientada en la dimensión corta de las alas (Fig. 4a), b) de sección transversal en C o L en las esquinas que forman el triángulo interior del núcleo rígido que une a las tres alas (Fig. 1a y 3a) y, c) de sección transversal poligonal irregular (seis lados) en la ampliación de la planta en el sótano (Fig. 3b), planta baja, nivel 1 y nivel 2. Las vigas principales son de sección transversal rectangular y: a) acarteladas simétricamente (longitud de acartelamiento de 40% del claro o $0.4L$ en cada extremo) paralelas a la dimensión corta de las alas (Fig. 4a), y en el volado exterior del sistema de piso (Fig. 4b), b) prismáticas conectadas excéntricamente fuera del eje centroidal de columnas y dispuestas paralelamente a la dimensión larga de las alas (Fig. 4b). Las vigas secundarias también son prismáticas y se disponen paralelamente a la dimensión larga de las alas (Figs. 4a y 4b). En los niveles de sótano, PB, nivel 1 y nivel 2 se disponen de vigas secundarias de acero de perfil I, dando soporte al sistema de piso que amplía dichas plantas, donde la planta del edificio tiene prácticamente la forma de un triángulo equilátero truncado en sus tres esquinas por el eje donde se disponen los muros perimetrales de concreto (Fig. 2).

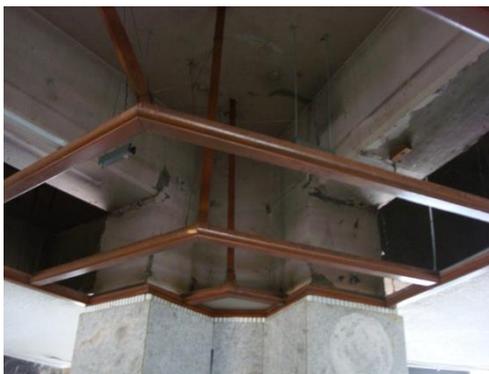
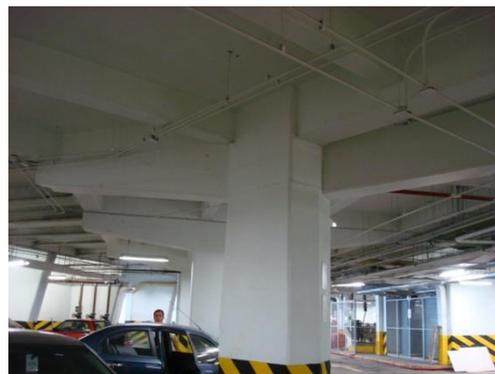
a) Columna de sección C nivel 8

b) columna poligonal en sótano

Figura 3 Secciones atípicas en columnas en el núcleo central triangular del edificio

Asimismo, en la zona triangular ampliada de los niveles de sótano a N2 (Fig. 10) existen columnas de forma poligonal irregular (Figs. 3b y 11b). Estas secciones atípicas también tuvieron que ser dibujadas y definida utilizando el módulo Section Designer del ETABS, tal y como se ilustra en la Fig. 11b. Las dimensiones se definen por el largo máximo del polígono en su base y el ancho perpendicular a éste, siendo estas dimensiones 155 cm x 55 en sótano y PB y 155 cm x 50 cm en los niveles N1 y N2.

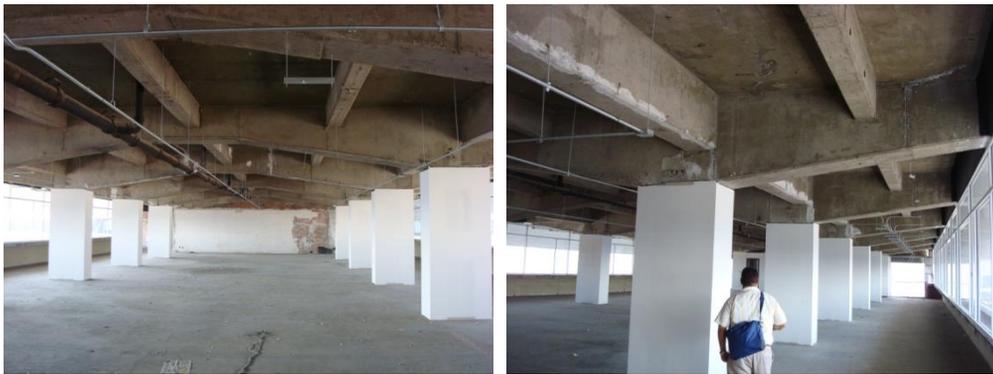
a) Sistema de piso, parte central

b) Extremo del sistema de piso

Figura 4 Disposición de columnas, vigas principales y vigas secundarias en cada ala tipo

Las columnas principales en los ejes de las Alas son de sección rectangular con su dimensión mayor orientada paralela al lado corto de las Alas (Figs. 4, 9 y 10) y las dimensiones de su sección transversal cambian típicamente cada dos niveles, yendo de una sección de 55 cm x 180 cm en Planta Baja (PB) a 45 cm x 100 cm en los niveles N12 y N13. En la zona triangular de intersección de las tres alas, existen columnas en forma de C o L estilizada (Figs. 3a, 9 y 11a), donde uno de los patines de la C o L se ubica a un ángulo de 60 grados con respecto al ala interna. Estas secciones atípicas tuvieron que ser dibujadas y definida utilizando el módulo Section Designer del ETABS, tal y como se ilustra en la Figura 11a. Las dimensiones se definen por el largo máximo y el ancho del patín, siendo estas dimensiones 180 cm x 55 en PB y 100 cm x 45 cm en los niveles N12 y N13.

coincida con la cara exterior de las columnas y de una apariencia estética (Fig. 4b). Sin embargo, este tipo de conexión es poco afortunado, dado que por equilibrio parte del nudo viga-columna trabaja a torsión. Esta particularidad fue modelada definiendo la excentricidad de la conexión, lo que resultó complicado dado que, como se mencionó anteriormente, las columnas cambian de sección cada dos niveles. Además, debido al colado monolítico de las vigas con el sistema de piso, las vigas se modelaron para fines de rigidez como secciones T o L, dependiendo si existía o no la presencia de una abertura o hueco aledaño a la viga. La dimensión de los patines de las secciones T y L resultantes se definió conforme a lo establecido en las NTCC-04 (2004). Para evitar la duplicación de masas, dado que las losas se modelaron con rigor como se indica en la sección anterior, se modificó el peso volumétrico y la masa por unidad de volumen de cada sección T o L tipo, de manera que los pesos de las secciones T o L por rigidez coincidieran con los de la sección rectangular correspondiente.

Las vigas principales en la dirección transversal, paralelas al lado corto de las alas, son de sección rectangular variable lineal o acarteladas (Fig. 4) que tienen su mayor peralte en la conexión con las columnas, como se ilustra en las elevaciones tipo presentadas en la Fig. 12. Las vigas en el claro central son acarteladas simétricas, con longitudes de acartelamiento efectivas de $0.4L$, donde L es la longitud del claro libre. Las vigas que soportan a los volados del sistema de piso varían linealmente (Figs. 4b y 12). Las secciones transversales máximas (en la conexión viga-columna) y mínimas (centro del claro en las cartelas centrales o extremo del volado) son idénticas en los volados y en la zona central. Así, las máximas dimensiones de las cartelas son de 70×120 (nudo) a 70×70 (zona central o volado) en los niveles N3 a N4 a 55×120 (nudo) a 55×70 (zona central o volado) en los niveles N12 y N13. Igualmente, debido al colado monolítico de las vigas con el sistema de piso, las vigas se modelaron para fines de rigidez como secciones T o L, dependiendo si existía o no la presencia de una abertura o hueco aledaño a la viga, y la dimensión de los patines de las secciones T y L se definió conforme a lo establecido en las NTCC-04 (2004). Para evitar la duplicación de masas, se

Las vigas secundarias principales que soportan a los sistemas de piso de las alas corren paralelas a su lado largo (Fig. 4) y son de sección rectangular prismática de 25 cm x 50 cm, las cuales se modelaron como secciones rectangulares simplemente apoyadas. Las vigas secundarias ubicadas en el triángulo central de la zona de elevadores y escaleras principales también son de sección rectangular prismática de 25 cm x 50 cm. El resto de las vigas secundarias que se disponen en los ejes correspondientes a huecos de elevadores, escaleras, ductos de ventilación, etc, se modelaron como simplemente apoyadas conforme a la información proporcionada en los planos originales de construcción.

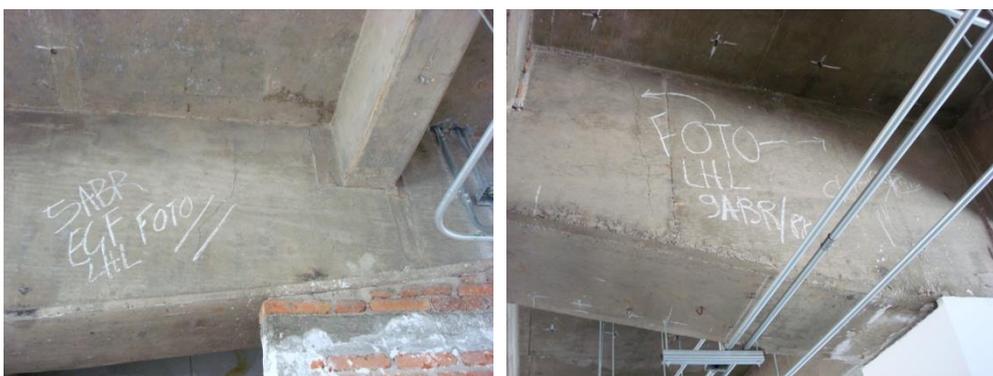
a) Trabe en zona de baños, nivel 12

b) Trabe en zona central, nivel 11

Figura 5 Pequeñas fisuras por cortante detectadas en algunas trabes acarteladas de los niveles 11 y 12 durante un sismo ocurrido en 1988. Nótese los señalamientos con gis que indican esa fecha (figura b)

Se llevaron a cabo visitas técnicas al inmueble para inspeccionar detalladamente toda la estructura del edificio (por ejemplo, Figs. 3 a 5), lo cual tuvo como propósito identificar el sistema principal de soporte, detectar cualquier degradación de los materiales estructurales por efecto de intemperismo y del tiempo, y cualquier daño atribuible a sismos previos o a cualquier otra acción extraordinaria. En general, en estas inspecciones no se encontró evidencia de daño que ponga en riesgo la estabilidad estructural y la operación del inmueble. Solamente se observaron algunas grietas pequeñas (fisuras) en unas cuantas trabes acarteladas de los niveles 11 y 12, acaecidas en sismos previos, al parecer durante un sismo de abril de 1988 (Fig. 5) y que no presentan evidencia de un daño importante. De trabajos de investigación experimental hechos en la UAM-A en trabes acarteladas de concreto reforzado en condiciones de continuidad y sujetas a carga cíclica (Tena *et al.* 2014, Tena-Colunga *et al.* 2017), se puede asegurar que dichos agrietamientos no representan ni el 5% de la pérdida de rigidez de las muy pocas trabes que presentan ligeras fisuras.

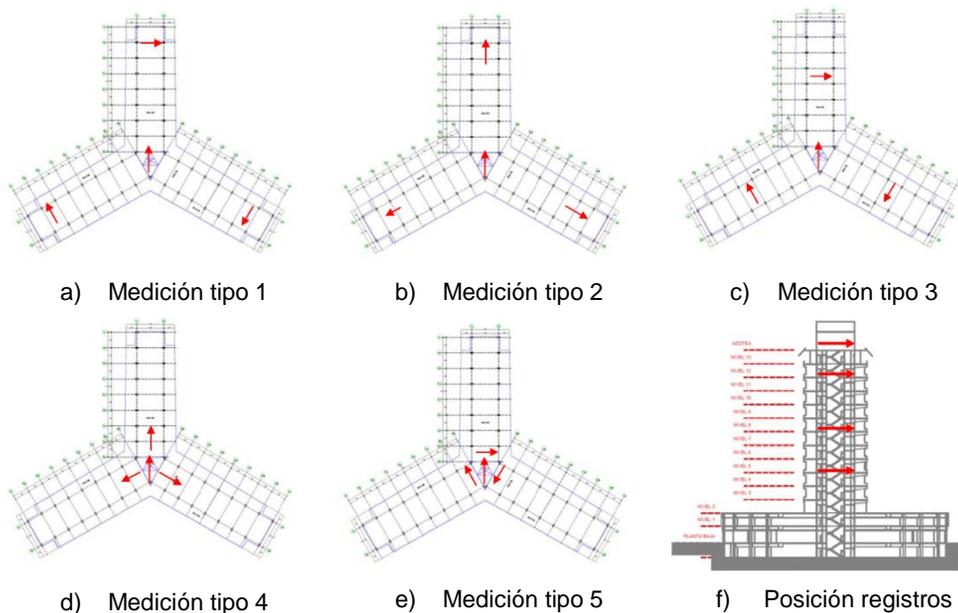
Figura 6 Ubicación de sensores en planta y elevación durante las pruebas de vibración ambiental

Se realizaron pruebas de vibración ambiental al edificio. Para ello, se emplearon cuatro sensores sísmicos de la marca PCB, modelo 393B31, un equipo de adquisición de datos y una computadora portátil. Se realizaron cinco diferentes tipos de mediciones (Figs. 6a a 6e) en cuatro distintos niveles de la estructura (Fig. 6f), y que permiten determinar la variación de los registros con la altura y facilitar la definición de los periodos de vibración y sus respectivas formas modales. En todas las mediciones se dejó como referencia fija al sensor ubicado en el centro de la planta donde se ubican los núcleos de elevadores (Figs. 6a a 6e), pues esto permite definir los niveles de aceleración registrados en las diferentes posiciones de los sensores. Se realizaron un total de 80 mediciones diferentes, y en cada una se hicieron cuatro sesiones con duración de cinco minutos cada una, con una velocidad de muestreo de 512 Hz.

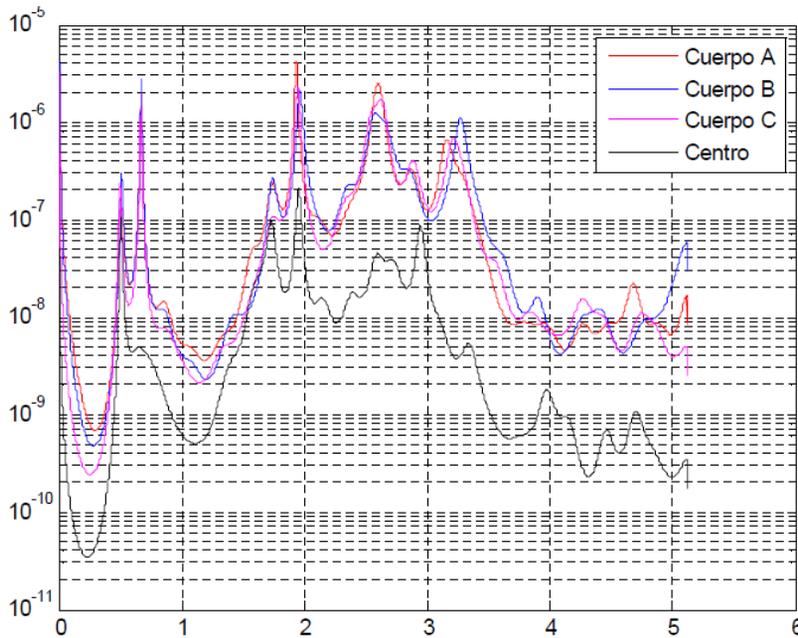
Figura 7 Análisis espectral, sensores en azotea. Medición 1, evento 1

Después de realizar el análisis de contenido de los espectros de potencia de la estructura, se pudieron identificar hasta siete frecuencias naturales de vibración. En la Tabla 1 se reportan los seis primeros periodos de vibración (o intervalos de periodos de vibración) obtenidos de las pruebas de vibración ambiental realizadas y se comparan con respecto a los reportados en las pruebas de vibración ambiental realizadas en 1990 a este inmueble por Murià (1990).

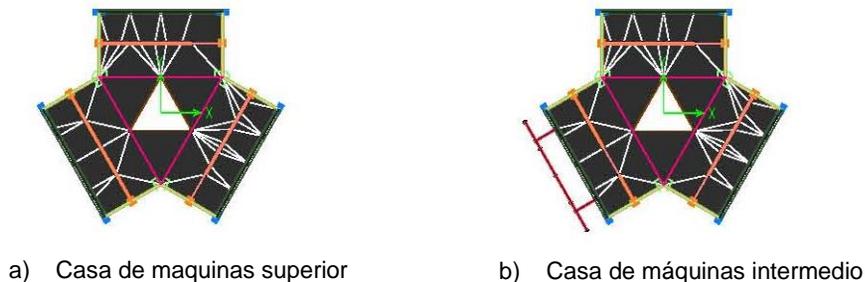
Figura 8. Plantas de la casa de máquinas del modelo en ETABS, estando el Ala A en la dirección vertical

Por tratarse de un proyecto de evaluación sísmica de una estructura existente muy importante y fuertemente irregular, se modeló cada ala con la mayor precisión posible. Se modelaron todas las aberturas o huecos de los sistemas de piso o losas, incluyendo la abertura triangular de las losas del apéndice de dos pisos que conforma el cuarto de máquinas de los elevadores (Figs. 2 y 8).

Desde el punto de vista geométrico, en el Ala A se modeló con precisión la ubicación de (Figs. 8 a 10): a) los elevadores principales en la zona del triángulo central, b) el elevador privado cercano al extremo del ala, c) las escaleras en el extremo del ala (indicadas en color verde bandera en las Figs. 8 a 10), d) los ductos de ventilación próximos a las escaleras, e) la apertura del sistema de piso en la ampliación del nivel 1 para obtener un mezzanine y una entrada con una doble altura (Figura 10b), f) la abertura del muro de colindancia que permite la circulación entre el estacionamiento anexo y los espacios de estacionamiento que alberga el Ala A (Figura 10c) y, g) el apéndice de dos pisos que conforma el cuarto de máquinas de los elevadores (Figura 8).

En el Ala B se modeló con precisión la ubicación de (Figs. 8 a 10): a) las escaleras principales en la zona del triángulo central (indicadas en color verde bandera en las Figs. 8 a 10), b) el elevador privado y los ductos de ventilación aledaños a las escaleras principales, c) las escaleras en el extremo del ala (indicadas en color verde bandera en las Figs. 8 a 10), d) los ductos de ventilación próximos a las escaleras localizadas en el extremo del ala, e) la ubicación de las aberturas del muro de colindancia que permite acceso a los espacios de estacionamiento que alberga el Ala B (Fig. 10c) y, f) el apéndice de dos pisos que conforma el cuarto de máquinas de los elevadores (Fig. 8).

En el Ala C se modeló con precisión la ubicación de (Figs. 8 a 10): a) los elevadores principales en la zona del triángulo central, b) las escaleras en el extremo del ala (indicadas en color verde bandera en las Figs. 8 a 10), c) los ductos de ventilación próximos a las escaleras, d) la apertura del sistema de piso en la ampliación del nivel 1 para obtener un mezzanine y una entrada con una doble altura (Fig. 10b) y, e) el apéndice de dos pisos que conforma el cuarto de máquinas de los elevadores (Fig. 8).

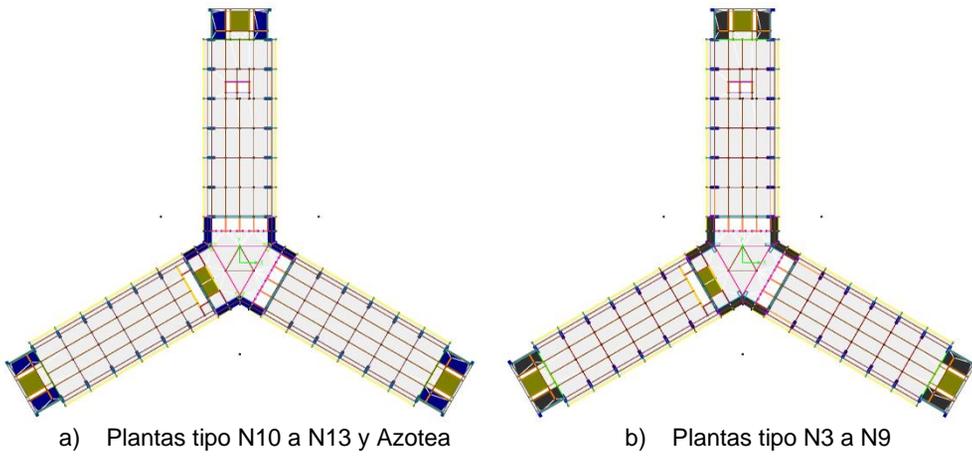
Figura 9 Plantas tipo (N3 a Azotea) de las Alas del modelo en ETABS, estando el Ala A en la dirección vertical

El espesor típico de la losa es de 10 cm y se indica con color gris claro en las Figs. 9 y 10. Sin embargo, debido a la presencia de aberturas tanto por el cubo de elevadores y escaleras centrales, así como de las escaleras en los extremos de las alas, las losas poseen un mayor espesor en las zonas aledañas a esos huecos de los niveles N3 a Azotea, teniendo un espesor de 20 cm de los Niveles N10 a Azotea, como se indica con color azul marino (Fig. 9a) y un espesor de 12 cm de los Niveles N3 a N9, como se indica con color gris oscuro (Fig. 9b). Se modeló la aportación de las escaleras a la rigidez del sistema, y es por ello que se indican en color verde en las Figs. 9 y 10. Se modelaron todas las aberturas principales debidas a cubos de elevadores, escaleras y ductos de ventilación de dimensiones importantes.

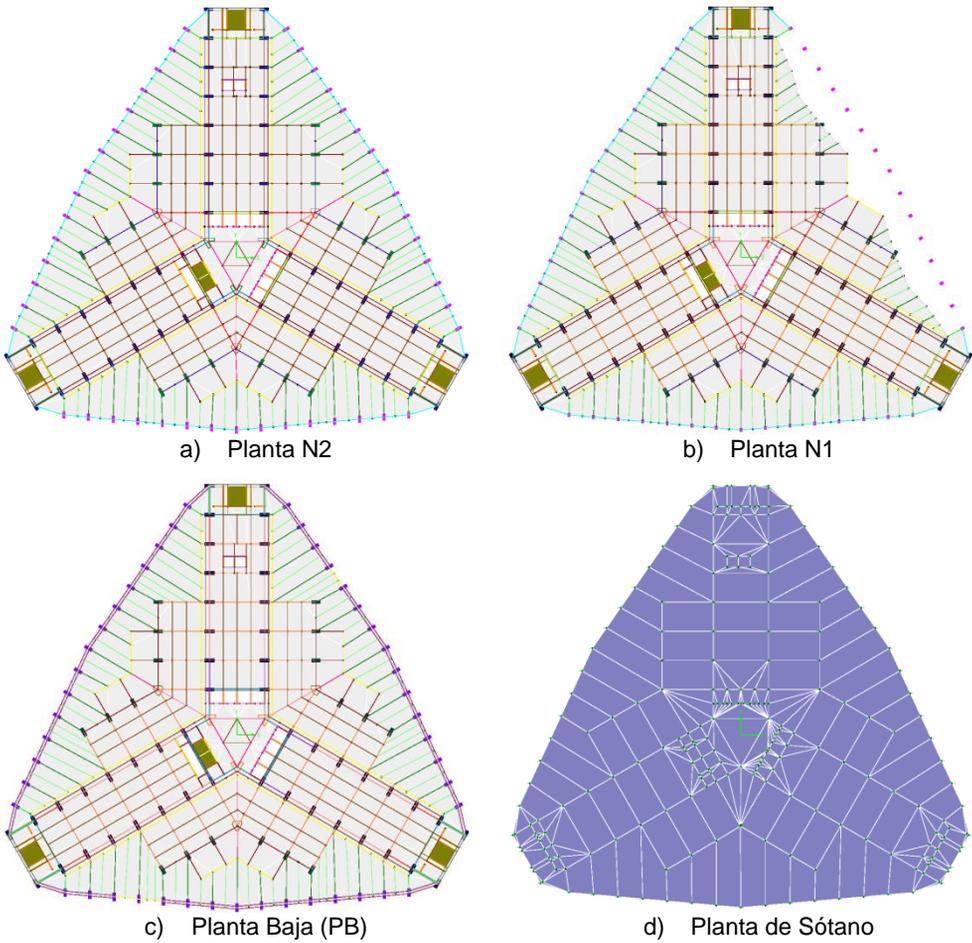
Figura 10. Plantas tipo (Sótano a N2) del modelo en ETABS, estando el Ala A en la dirección vertical

También existen traveses acartelados especiales en los ejes en diagonal de los niveles PB a N2 (Fig. 10) que unen a las columnas especiales mostradas en la Fig. 11, y cuya particularidad es que dispone de una articulación al centro de su claro prismático, dado que, por diseño, la ampliación de la planta se planeó esencialmente para resistir cargas verticales pero no horizontales, por lo que este sistema de piso adicional se encuentra esencialmente montado sobre vigas de acero estructural de perfil I simplemente apoyadas, cuyas dimensiones y ubicación se infirieron a partir del archivo fotográfico recopilado, dado que no se dispone ninguna información al respecto.

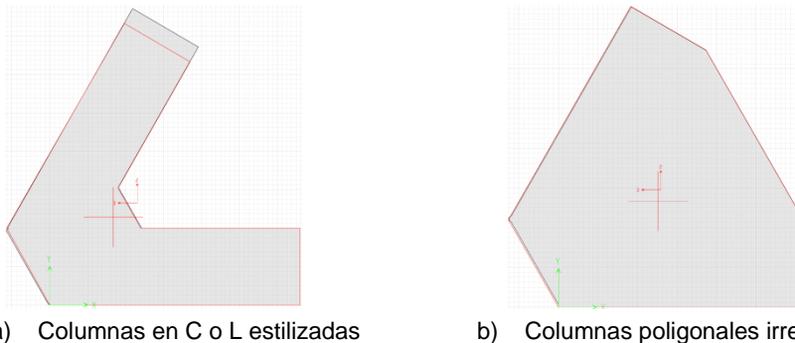
Figura 11 Columnas especiales ubicadas en la zona central de acceso a elevadores y escaleras principales

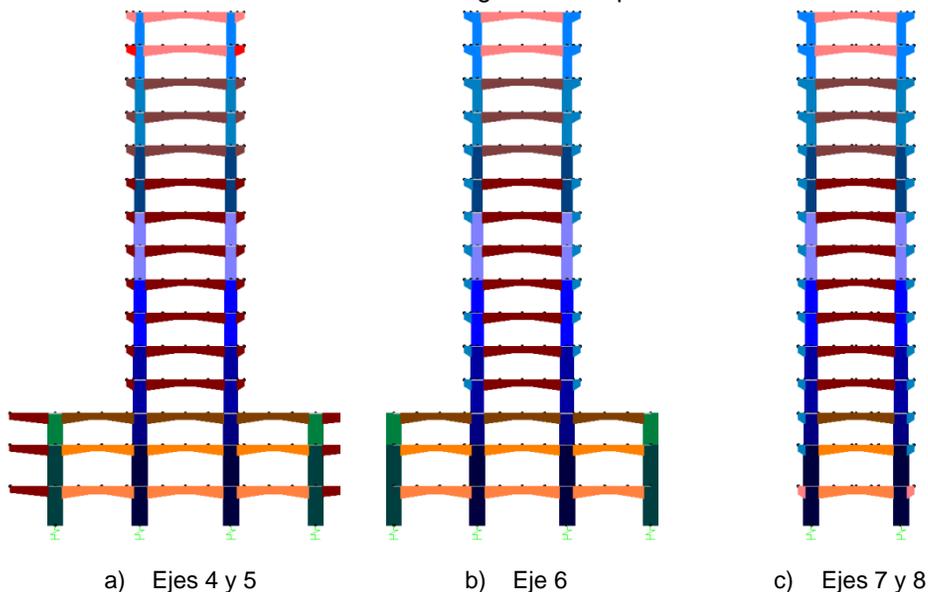
Figura 12 Elevaciones tipo del Ala A del modelo en ETABS

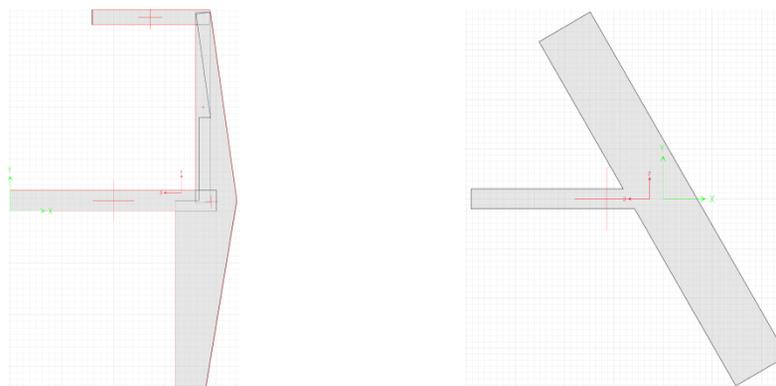
a) Faldones en niveles N3 a N13

b) Faldones en azotea

Figura 13 Faldones de fachada incluidos en el modelo en ETABS

Además, se modelaron con rigor las vigas correspondientes a los faldones de las fachadas, ya que por su conexión no se podía despreciar su aporte a la rigidez y a la masa del sistema. Nuevamente su geometría se dibujó y definió utilizando el módulo Section Designer del ETABS, como se ilustra en la Fig. 13.

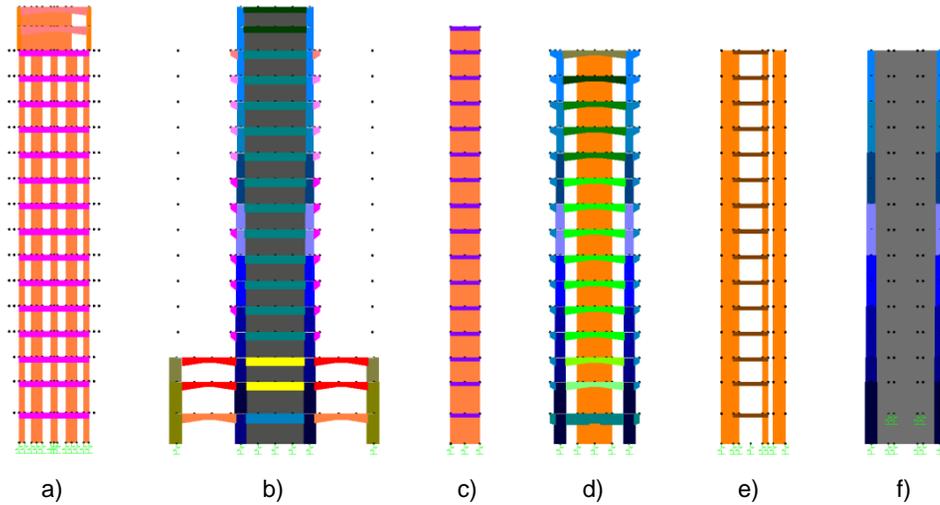
Figura14 Elevaciones de los ejes número del Ala A con muros en el modelo en ETABS

Los muros de concreto reforzado del extremo de las alas tienen un espesor de 43 cm (Fig. 14f). Los muros de concreto reforzado en el Eje 3 (atrás

del cubo de elevadores) tienen un espesor de 40 cm (Fig. 14b). Los muros de concreto laterales de los ejes longitudinales C y D próximos a las escaleras de los extremos y al muro lateral tienen un espesor de 30 cm (Fig. 15). Los muros de concreto laterales de la cimentación, que sirven también como muros de retención, tienen un espesor de 50 cm (Figs. 16 y 17).

También se modelaron todos los muros de mampostería de las zonas de elevadores, los centrales (por ejemplo, Figs. 14a y 15) y privados (por ejemplo, Fig. 14c) y aledaños a las escaleras extremas (por ejemplo, Figs. 14d y 14e) y las centrales del cuerpo B, como se observa esquemática en las plantas tipo (Figs. 8 a 10) en algunas de las elevaciones mostradas y anteriormente señaladas. El espesor de todos los muros de mampostería se supuso de 14 cm, con base en la época de construcción y con las mediciones hechas en las inspecciones.

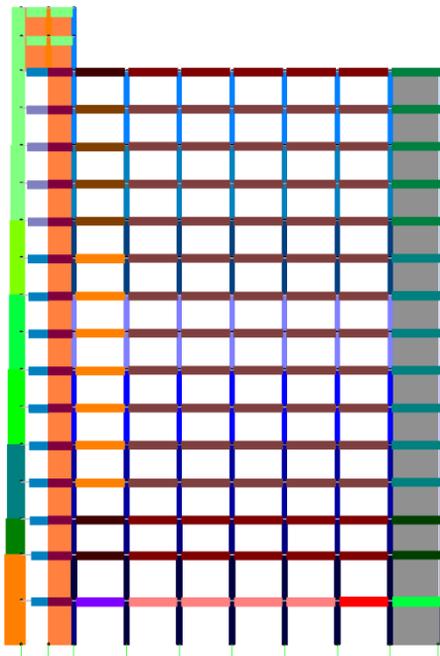
Figura15 Elevación de los ejes longitudinales C y D del Ala A con muros en el modelo en ETABS

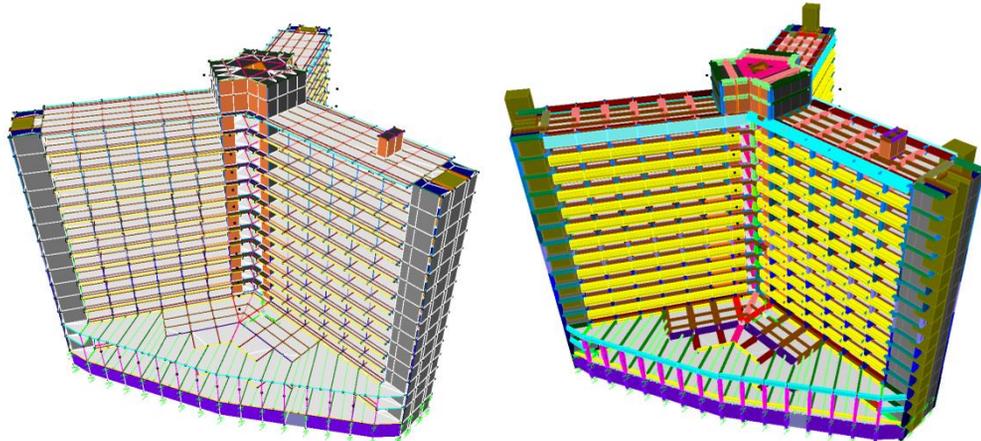
a) Vista entre Alas A y C

b) Vista entre Alas A y C (extruida)

Figura 16 Vista del modelo tridimensional en ETABS de las Alas A y C

De esta manera, se materializó el modelo tridimensional que representa al edificio y del cual se presentan distintos ángulos de observación en las Figs. 16 y 17. En la Fig. 16b se presenta una vista del modelo extruido, donde se aprecian con mayor detalle a los pretiles y a las columnas de doble altura de la fachada

principal, así como la abertura en los muros de sótano para el acceso al estacionamiento por el Ala A. Como se ha comentado anteriormente, los detalles de algunas plantas se presentan en las Figs. 8 a 10 y de las elevaciones de algunos marcos del Ala A se presentan en las Figs. 12, 14 y 15.

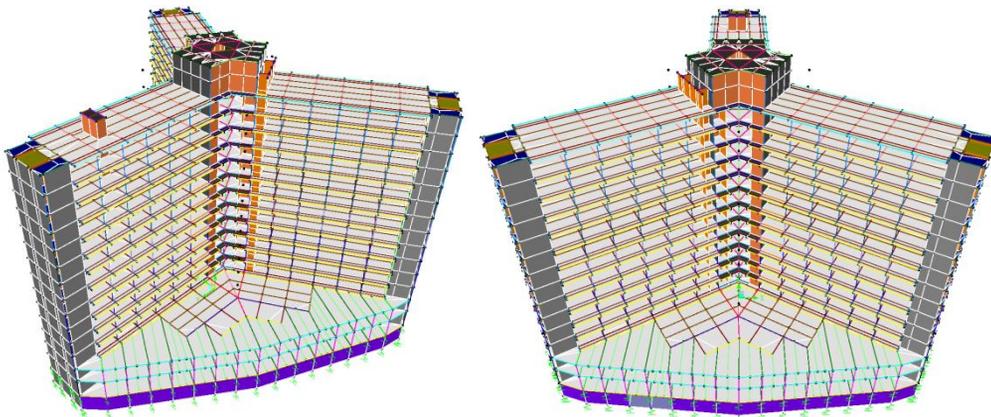
a) Vista entre Alas A y B

b) Vista entre Alas B y C

Figura 17 Vista del modelo tridimensional en ETABS de las Alas A, B y C

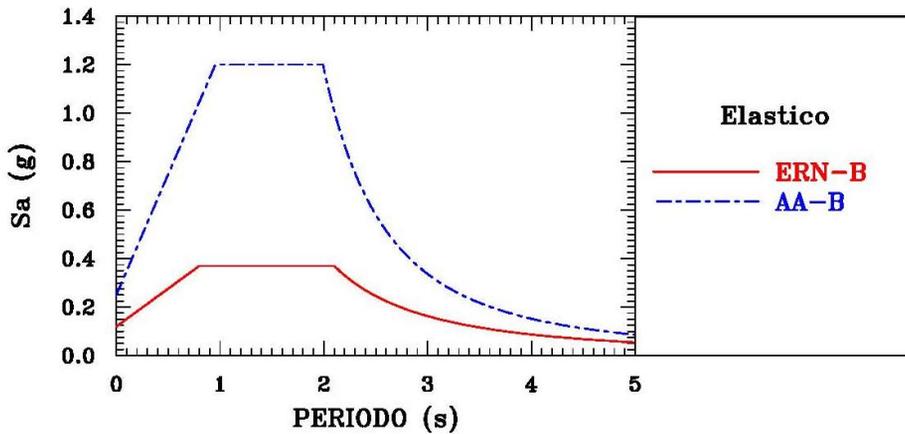
Figura 18. Espectros “elásticos” para revisión estructural, conforme a NTCS-04

El otro criterio que se empleó fue revisar a la estructura conforme a el espectro de diseño elástico para un amortiguamiento viscoso equivalente del 5% que se obtiene aplicando las disposiciones del Apéndice A de las NTCS-04 (2004) sabiendo que el periodo de sitio es $T_s=1.66s$, y que también se muestra en la Fig. 18 e identifica como AA-B, cuya pseudoaceleración máxima espectral es $S_a=1.2g$.

Aparentemente existe una gran diferencia entre uno y otro espectro de diseño, pero hay que recordar que mientras en el espectro de sitio propuesto por ERN sólo se puede reducir por ductilidad (en términos del factor Q') conforme se establece en ese documento (ERN 2010) y se debe corregir por irregularidad estructural conforme lo establecen las NTCS-04 (2004), conforme al Apéndice A de las NTCS-04 (2004) el espectro se reduce transparentemente por ductilidad (en términos del factor Q') y por sobrerresistencia (en términos del factor R), conforme se establece más adelante.

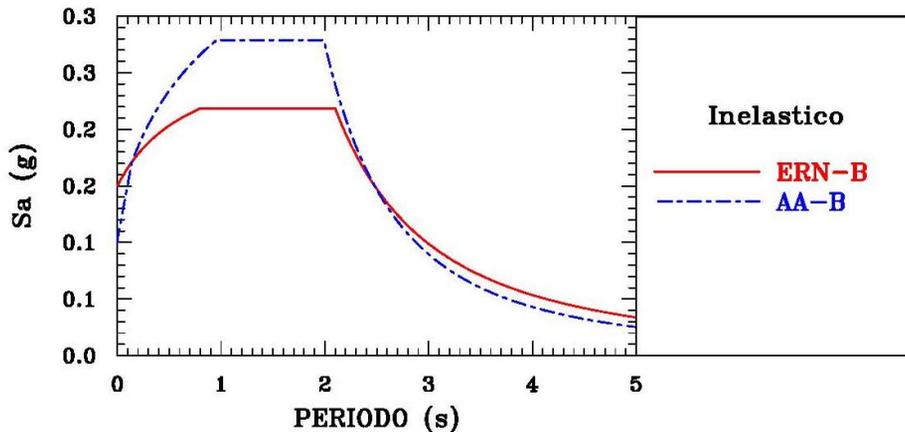
Figura 19 Espectros inelásticos para revisión estructural conforme al NTCS-04

donde todas las variables ya han sido definidas y R es el factor de reducción por sobrerresistencia y dado que el periodo del sitio es $T_s=1.66s$, entonces conforme al Apéndice A de las NTCS-04, $T_a=0.954s$, $T_b=1.992s$ y $k=0.35$. Se aprecia de la Fig. 19 que ya no existe gran diferencia entre ambos espectros inelásticos, puesto que la ordenada espectral máxima del espectro ERN-B es $a=0.2184g$, mientras que en el espectro AA-B es $a=0.2788g$.

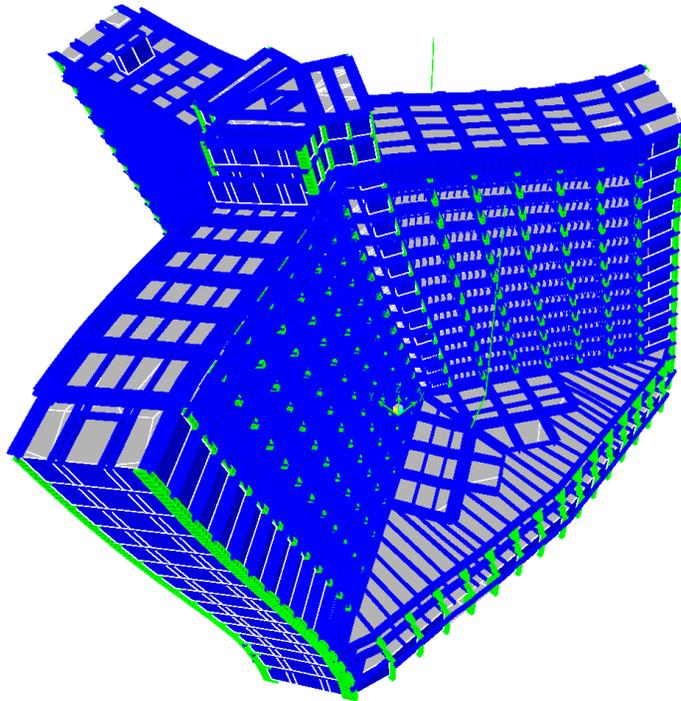
Figura 20 Primer modo de vibración del modelo con ISE ($T_1=2.199s$), visto desde el Ala B

Finalmente, en las Figs. 20 a 22 se presentan los tres primeros modos de vibrar con el modelo que incluye la interacción suelo-estructura, donde la escala de amplificación fue exagerada notablemente para poder apreciar mejor las formas modales. Por ejemplo, en la Fig. 20 se aprecia que la estructura no sólo se desplaza en dirección X, sino que en cada Ala se nota que el sistema de piso en efecto no se deforma como cuerpo rígido y tiende a deformarse más en su zona central y menos en sus extremos (por la presencia de los muros de concreto) y en el núcleo central de servicios. También es evidente que los primeros dos pisos, donde la planta es mayor, son más rígidos que los niveles N3 a Azotea, donde las plantas de cada Ala desarrollan una flexión importante. La perspectiva engaña y sugiere una rotación de los sistemas de piso con respecto a un plano vertical; sin embargo, si uno se fija en la deformación de los entrepisos del Ala B en su extremo (Ala cercana) y del Ala C (extremo derecho), se da uno cuenta que estos no sucede. Se pueden hacer observaciones similares para el segundo modo (Fig. 21), pero aquí la traslación es principalmente con respecto al Eje Y.

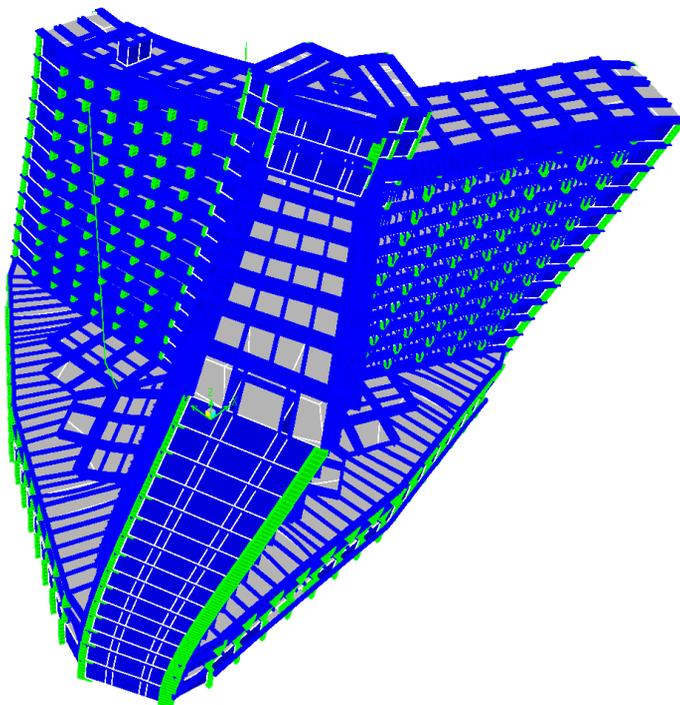
Figura 21 Segundo modo de vibración del modelo con ISE ($T_1=2.185s$), desde el Ala B

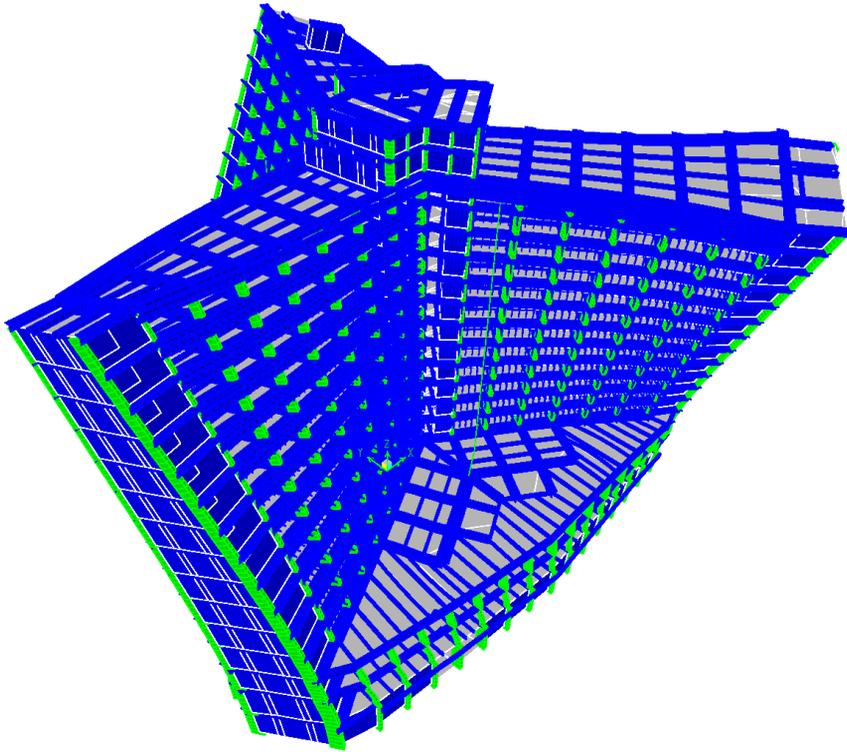
Figura 22 Tercer modo de vibración del modelo con ISE ($T_1=1.842s$), visto desde el Ala B

De la Fig. 22 se aprecia que el modo de torsión está dominado por la deformación de las Alas, las cuales rotan de manera casi individual y dispar, como consecuencia que el sistema de piso no es infinitamente rígido en su plano. La perspectiva también engaña un poco, pues las componentes de rotación son principalmente con respecto a un eje de rotación vertical (θ_z), pero si indica que la rotación no es pareja por la relativa flexibilidad del sistema de piso.

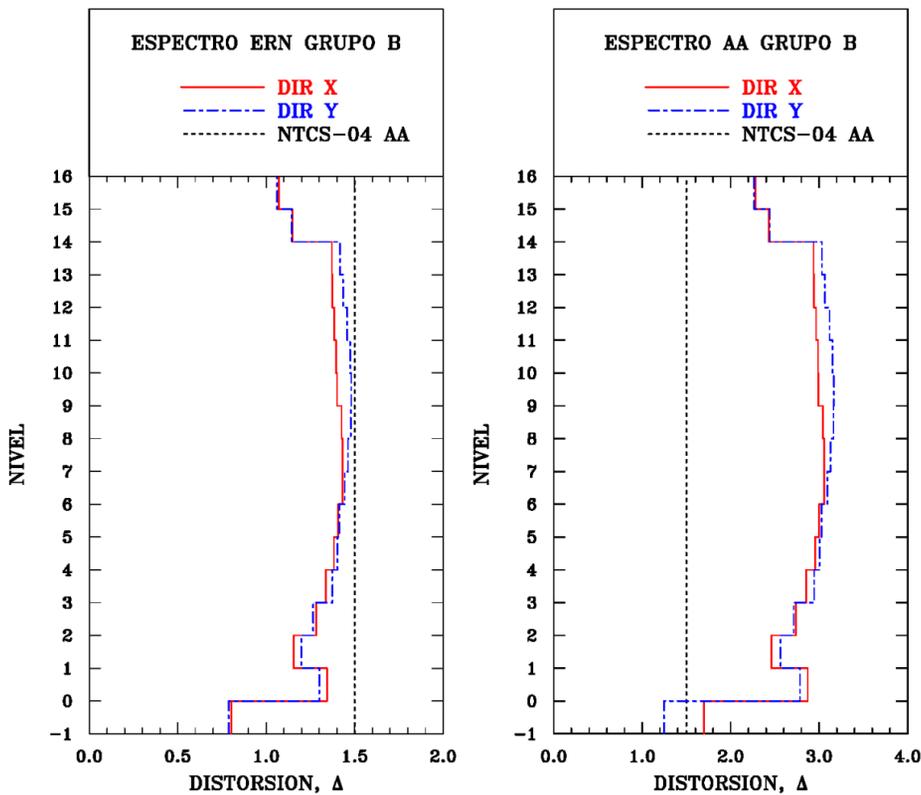
Figura 23 Revisión de distorsiones máximas de entrepiso para los espectros en estudio

límite de distorsión de entrepiso $\Delta=0.015$ establecido en el Apéndice A de las NTCS-04 para marcos no dúctiles en todos los niveles. Conforme a los resultados del análisis con los espectros de ERN, el desplazamiento máximo en Azotea sería de 72.39 cm y de 79.2 cm en la caseta del elevador. Por los efectos de interacción suelo-estructura, el máximo desplazamiento horizontal en la cimentación al nivel de planta baja sería de 5.38 cm, por lo que la junta constructiva de 10 cm existente entre los edificios y el estacionamiento subterráneo anexo parece ser suficiente para que no exista ningún riesgo de choque. Los máximos movimientos del cajón de cimentación al nivel de la losa de estacionamiento serían de 2.36 cm en sentido horizontal y de 8.51 cm en dirección vertical.

De la Fig. 23 también se aprecia que ante los espectros calculados conforme el Apéndice A (AA), el edificio no satisface el límite de distorsión de entrepiso $\Delta=0.015$ establecido en el Apéndice A de las NTCS-04 para marcos no dúctiles en todos los niveles. Conforme a los resultados del análisis con los espectros del Apéndice A, el desplazamiento máximo en Azotea sería de 1.55 m y de 1.69 m en la caseta del elevador. Por los efectos de interacción suelo-estructura, el máximo desplazamiento horizontal en la cimentación al nivel de planta baja sería de 5.74 cm, por lo que la junta constructiva de 10 cm existente entre los edificios y el estacionamiento subterráneo anexo es suficiente para que no exista ningún riesgo de choque. Los máximos movimientos del cajón de cimentación al nivel de la losa de estacionamiento serían de 2.53 cm en sentido horizontal y de 8.94 cm en dirección vertical.

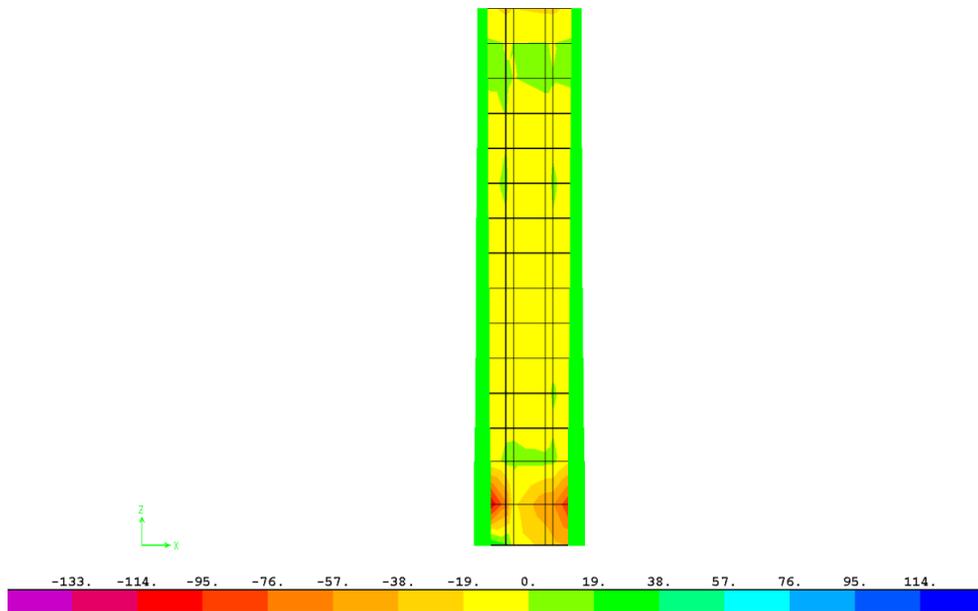
Figura 24 Esfuerzos normales en el muro perimetral, combinación 5, espectros de ERN

De la observación de los esfuerzos normales para el muro de concreto perimetral, que está atrás de las escaleras extremas (Fig. 24), se aprecia que los esfuerzos máximos a compresión no rebasan los 100 kg/cm^2 y los de tensión no rebasan los 19 kg/cm^2 . Ambos esfuerzos son resistidos sin mayor problema por los muros y sus armados, según consta en los planos originales. Los esfuerzos

normales críticos se desarrollarían en planta baja, y consecuencia de la restricción parcial a deformarse por el contacto con el suelo por la interacción suelo-estructura. Es por ello es precisamente donde se incluyeron los resortes que modelan la interacción donde se concentran los esfuerzos.

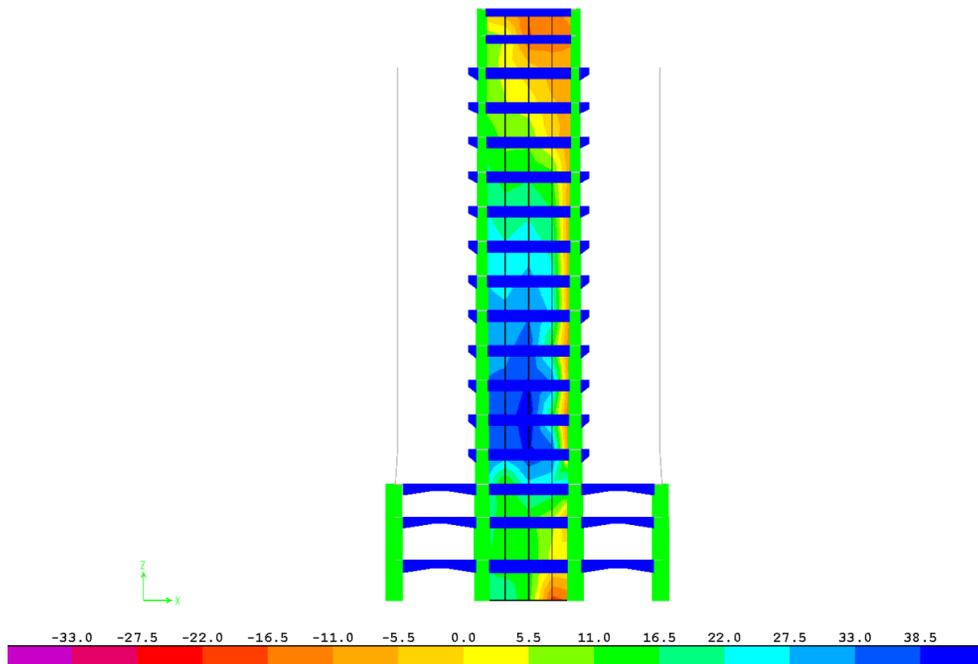
Figura 25 Esfuerzos cortantes en el muro de elevadores centrales, combinación 5, espectros de ERN

Se aprecia también en la Fig. 25 que los esfuerzos cortantes críticos no rebasan los 37 kg/cm^2 en el muro de elevadores centrales. En el muro extremo no rebasa los 44 kg/cm^2 (no mostrado). Conforme a las NTCC-04, el concreto por sí solo podría tomar $v_{cr} = 0.85\sqrt{f_c^*}$, que sería aproximadamente 16.43 kg/cm^2 tomando la resistencia media de los cilindros, por lo que en el peor de los casos la cuantía de refuerzo por cortante necesaria para tomar los 27.5 kg/cm^2 faltantes sería $\rho=0.0066$, que es inferior a la provista en el diseño de los muros. El esfuerzo cortante último permitido para diseño en las NTCC-04 es $v_u = 2\sqrt{f_c^*}$, que es 38.59 kg/cm^2 , el cual pudiera ser rebasado por el muro extremo. Sin embargo, cabe señalar que para revisión de una estructura existente, en la cual además se dispone de los resultados de pruebas experimentales, sería más adecuado no castigar la resistencia a corte en función de f_c^* y emplear en su lugar f_c , como se hace en el reglamento ACI-318 (2014), por lo que se justifica estimar el esfuerzo cortante último permitido como $v_u = 2\sqrt{f_c}$, que sería $v_u=43.21 \text{ kg/cm}^2$. Bajo esta hipótesis, el muro exterior rebasaría este límite, aunque dispone de refuerzo por cortante suficiente para resistir más de ese esfuerzo.

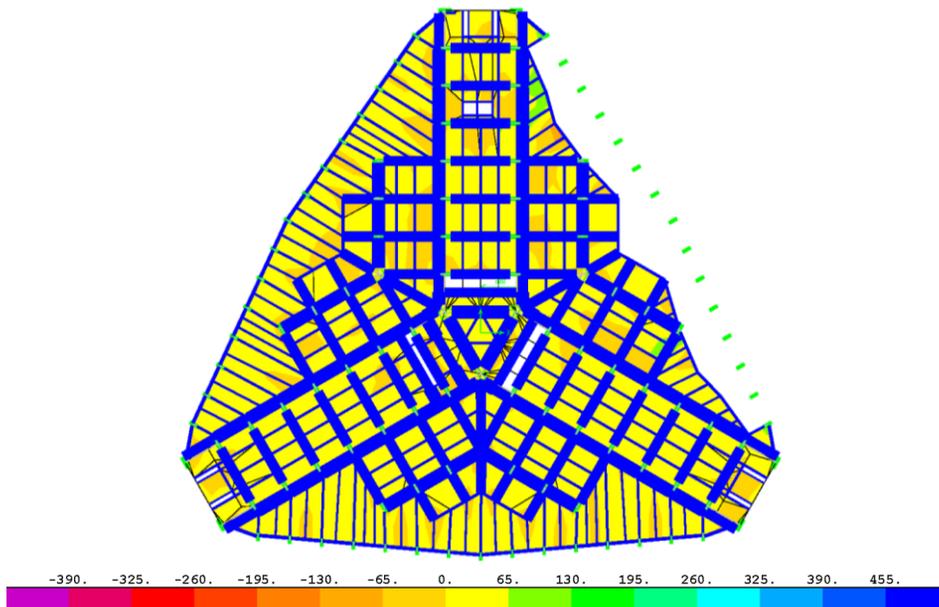
Figura 26 Esfuerzos normales en losa de Nivel 1, combinación 5, espectros de ERN

De la observación de los esfuerzos normales para las losas de referencia (Figs. 26 y 27) se aprecia que los esfuerzos máximos a compresión no rebasan los 180 kg/cm^2 , que pueden ser soportados por las losas. Las losas que presentan

esfuerzos de tensión importantes son la de Planta Baja (cercanos a 120 kg/cm^2), Nivel 1 en una región muy pequeña cercana a la abertura del mezzanine (máximo de 195 kg/cm^2 , Fig. 26) y los Niveles 10 a Azotea, donde las mayores zonas en tensión se presentan en la losa del Nivel 11 y sobre todo en el Ala A, pero estos esfuerzos no rebasan los 70 kg/cm^2 (Fig. 27).

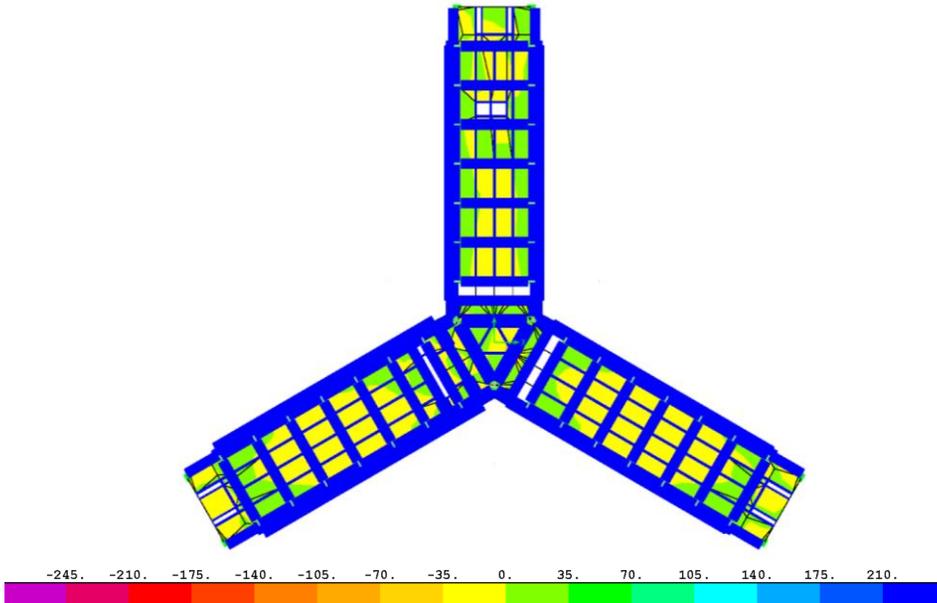
Figura 27 Esfuerzos normales en losa de Nivel 11, combinación 5, espectros de ERN

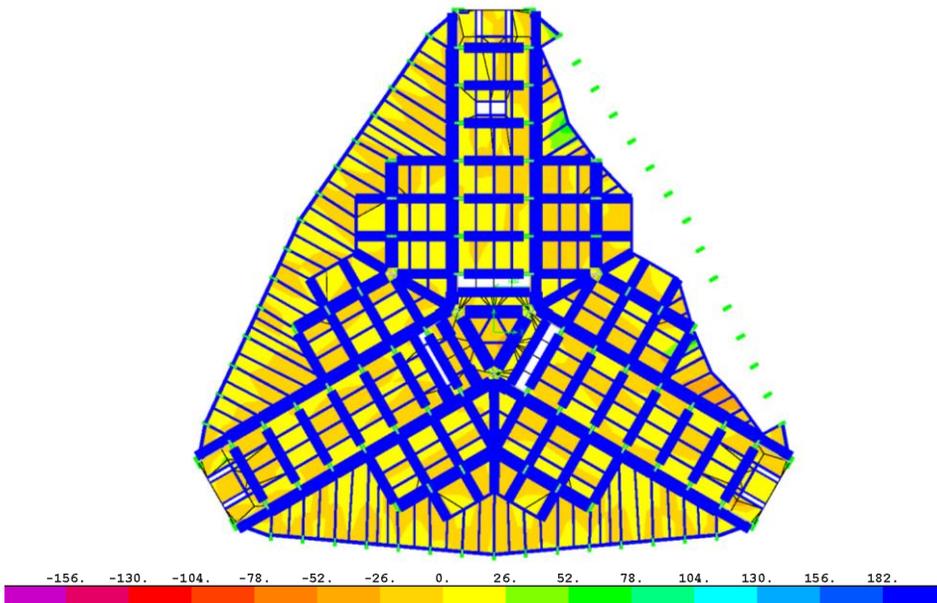
Figura 28 Esfuerzos cortantes en losa de Nivel 1, combinación 5, espectros de ERN

De la observación de los esfuerzos cortantes para las losas de referencia, se aprecia que sólo se pueden presentar esfuerzos cortantes altos en las losas de Planta Baja y Nivel 1 (Fig. 28), que oscilan entre 53 y 78 kg/cm² lo que indicaría que estas losas experimentarían un comportamiento no lineal ante la acción de un sismo intenso y, muy seguramente, experimentarían agrietamientos importantes.

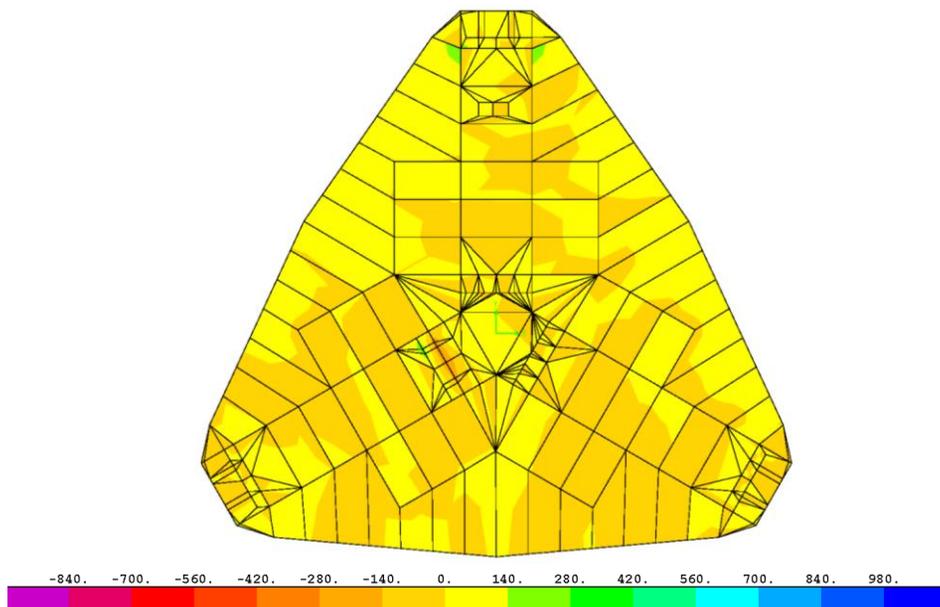
Figura 29 Esfuerzos normales en losa equivalente de Cimentación, combinación 5, espectros de ERN

Dadas las características del modelo tridimensional, donde se consideró un espesor equivalente de la losa de cimentación al nivel de desplante de la losa de sótano, y no al fondo del cajón de cimentación, dada la complicada geometría que este posee, la revisión de los esfuerzos en el cajón de cimentación es ilustrativa y, en este caso, es más representativa la revisión de los esfuerzos normales. Por ello, en las Fig. 29 se presentan los esfuerzos normales de la losa equivalente empleada para modelar al cajón de cimentación ante la combinación crítica (combinación 5). Se aprecia que los esfuerzos de compresión no rebasan los 150 kg/cm², por lo que aún amplificándolos de manera simplificada por un factor de 1.62 para considerar el espesor real de 25 cm de la losa de cimentación (en realidad debe ser menores, si se modelara la geometría de contratrabes y los robustos muros de cimentación por debajo de la losa del sótano), los esfuerzos máximos de compresión serían alrededor de 243 kg/cm², que de acuerdo con los resultados obtenidos de los ensayos de corazones de concreto en las losas (IMCYC 2009, Tabla 6), debe resistir sin mayor problema el robusto cajón de cimentación diseñado.
