## **DESCRIPTION OF THE STRUCTURAL BLOCKS WITH SEISMIC ISOLATION OF THE UNIVERSITY OF ARMED FORCES ESPE. SECOND PART**

**Roberto Aguiar** <sup>(1,2)</sup>

# DESCRIPCIÓN DE LA CONSTRUCCIÓN DE LOS BLOQUES ESTRUCTURALES CON AISLADORES SÍSMICOS DE LA UNIVERSIDAD DE FUERZAS ARMADAS ESPE. SEGUNDA PARTE

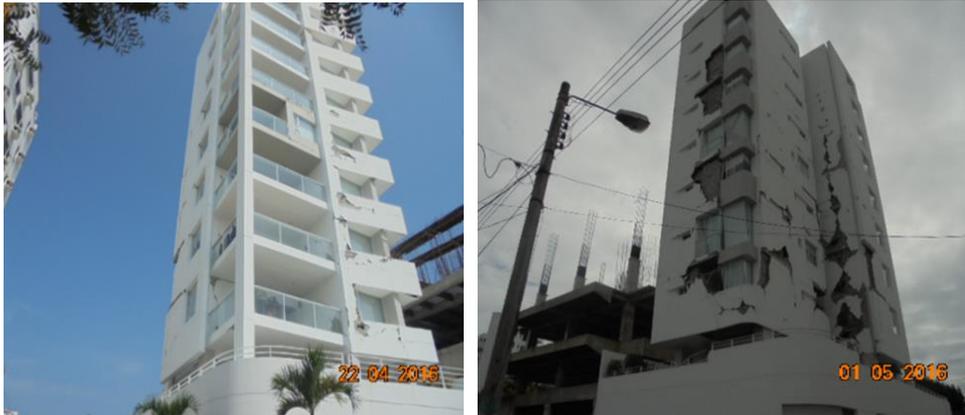
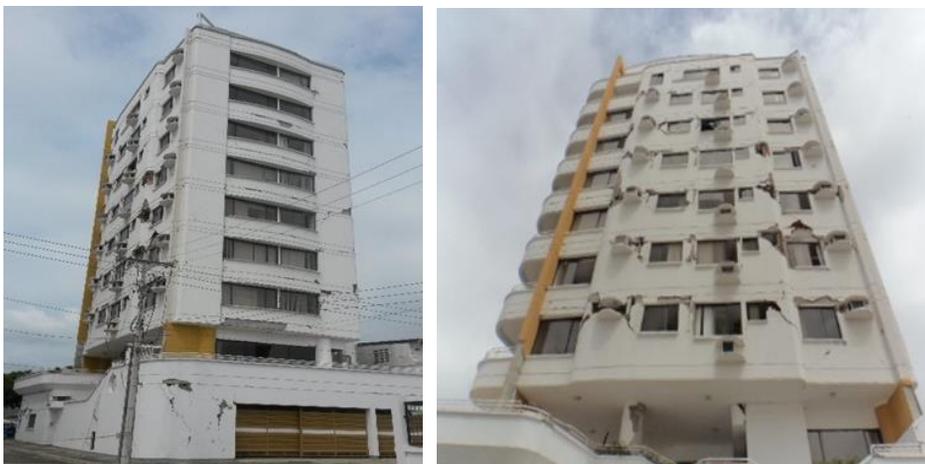
**Figura 1** Estructuras que tuvieron un desempeño de acuerdo a lo estipulado en las normativas sísmicas y que fueron derrocadas casi al año del terremoto del 16 de abril de 2016; a) Edificio Fragata; b) Edificio Salango.

Las fotografías de la figura 1, muestran que tuvieron daño en la mampostería de las fachadas. En las fachadas que dan a la Avenida que da al brazo de mar (Río Chone) el daño fue entre leve y moderado (Fotografías de la

izquierda) mientras que en las fachadas posteriores el daño en mampostería fue entre moderado y extensivo (Fotografías de la derecha).

El mayor daño estructural, tuvieron en las columnas y muros del primer piso donde se encontraba las piscinas, que se puede catalogar entre leve y moderado. El edificio Fragata presentó daño localizado en un eje de vigas y el Edificio Salango tuvo daño en la losa de algunos pisos (La losa era alivianada armada en una dirección, el daño se dio en los alivianamientos).

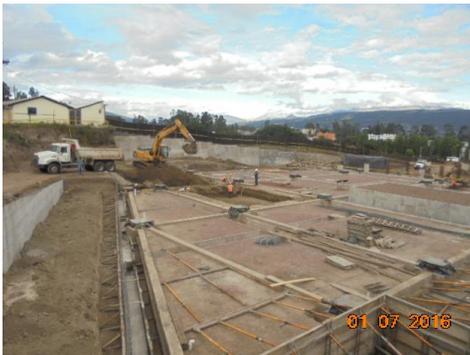
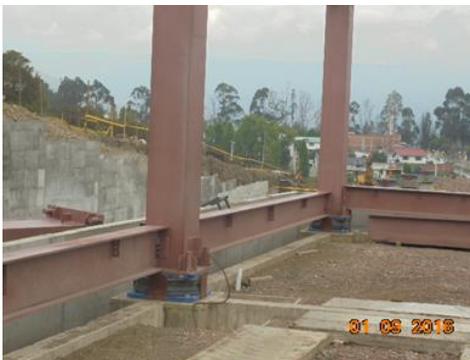
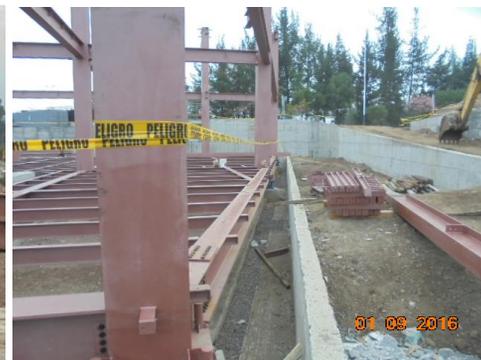
**Figura 4** Descripción de los aisladores del Bloque Arquitectónico 1; a) Vista de parte del Bloque con los aisladores de triple péndulo de fricción colocados sobre pedestales; b) Vista de un Plinto de cimentación, del que sale un pedestal sobre el que se asienta el aislador; c) Aislador instalado sobre pedestal de Hormigón Armado y vigas de la losa de aislación; d) Detalle de la zanja que existe alrededor del Bloque 1, para que los aisladores puedan moverse libremente.

En la figura 4 c, aparecen dos columnas de acero sobre los aisladores sísmicos, también se aprecian las vigas que conforman la losa de aislación; en la figura 4 d, se presentan más vigas principales y secundarias de la losa de aislación que cumple varios objetivos, el más importante hacer que la superestructura se mueva, en lo posible como cuerpo rígido al moverse los aisladores; la losa de aislación sirve también como contrapeso para que no se levanten los aisladores, por el efecto  $P - \Delta$ .

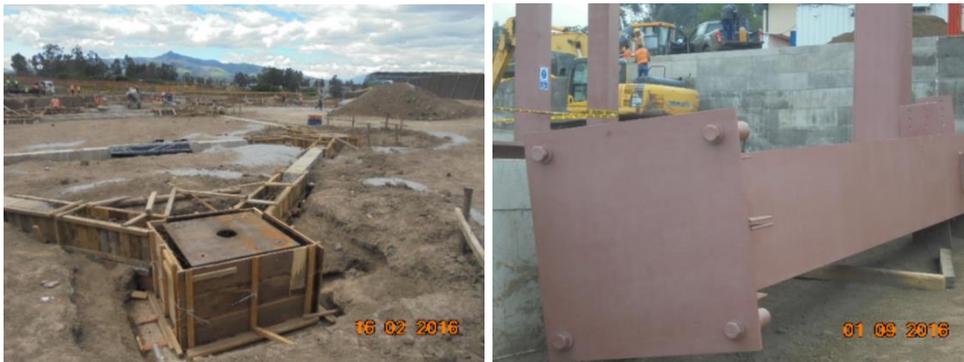
**Figura 5** a) Placa inferior sobre pedestal en la que se apoya el aislador; b) Placa inferior de la columna, esta placa va sobre el aislador.

En la figura 5 a, se observa que las cadenas de amarre de las columnas se construyeron en dos etapas, en la primera se colocó el hormigón en la parte central (no en los extremos) y en la segunda se armó primero la placa de apoyo sobre la que se asienta el aislador, esta tiene un círculo en la mitad que sirve para colocar el hormigón al comienzo y el grout y tiene además cuatro círculos donde

van los pernos de anclaje del aislador. La placa debe estar completamente horizontal para que se asiente el aislador.

En la figura 5 b, se ve como llegaban a la obra las columnas de acero, venían con una placa inferior que tiene los cuatro pernos de anclaje del aislador. Antes de colocar la columna con la placa se sacan los pernos y luego se colocan estos pernos desde la parte superior del aislador.

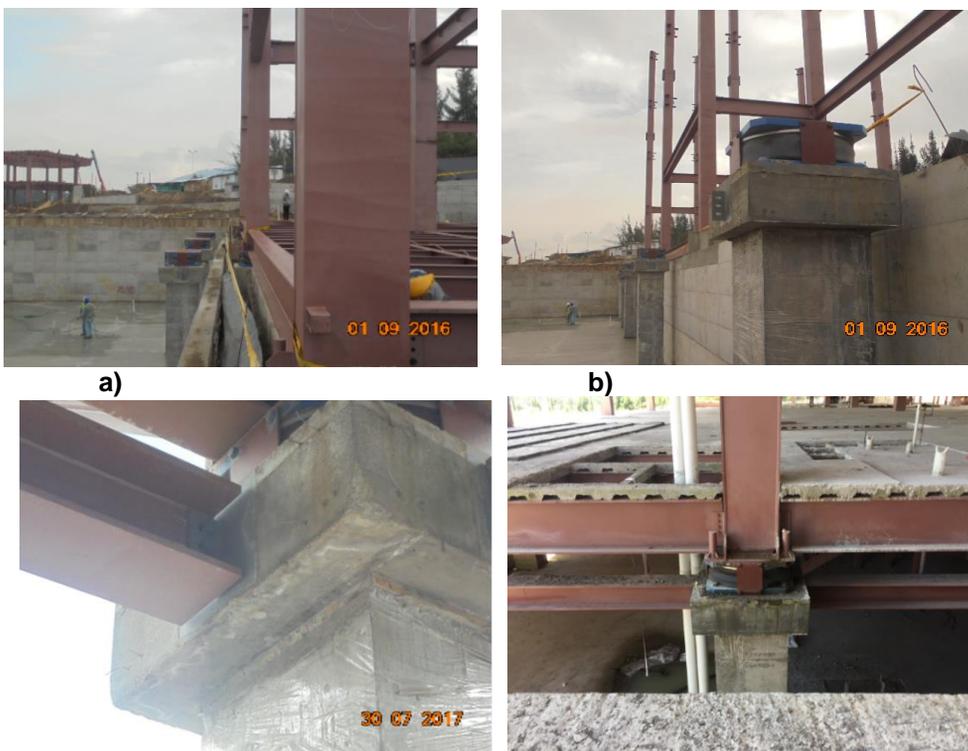
**Figura 6** a) Bloque 2 con aisladores sobre columnas y Bloque 1 con aisladores sobre pedestal de plinto; b) Placa en pedestal para unir viga de acero de acople de columnas de Hormigón; c) Detalle de la conexión de viga de acero a columna de hormigón, mediante una placa empernada al alma del perfil tipo "I"; d) Aislador sobre viga de acople y bajo viga de losa de aislación.

En las figuras 6 a, y 6 b, se aprecia que los aisladores se han colocado sobre las columnas de hormigón armado, las mismas que deben trabajar en el rango elástico durante un terremoto, ya que si se dañan dejarán de funcionar los aisladores que están en la parte superior. Para que el aislador se encuentre sentado en toda su base fue necesario construir unas canastillas de mayor dimensión de los aisladores de 1.20 m, por 1.20 m. En la figura 6 b, también se observa la placa de acero que sobresale de la canastilla y que sirve para unir la viga de acople de las columnas, perpendicular a esta placa se fundió con el hormigón una placa de 1 cm, de espesor que se ve en la figura 6 c.

En la figura 6 d, se aprecia un aislador, sobre la canastilla y la columna de hormigón armado y bajo la columna de acero. A nivel de la canastilla se tiene una viga de acero con un perfil tipo "I" las mismas que sirven para unir todas las columnas de hormigón y de esta forma que trabajen en conjunto. Existen edificios (No en la Universidad de Fuerzas Armadas ESPE) en los cuales no han colocado esta viga de unión y otros en los cuales han colocado en forma alternada, pero es bueno que todas se unan.

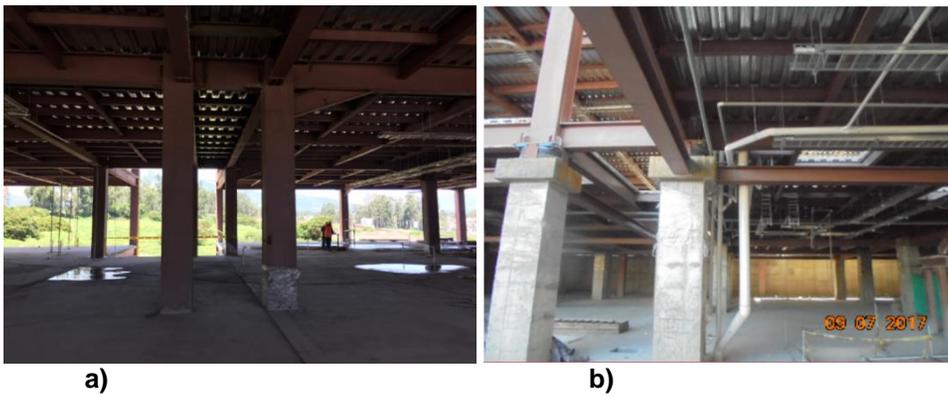
**Figura 7** Acoplamiento de los Bloques Arquitectónicos 1, 2 y 3; a) Unión entre los Bloques 1 y 2 en pisos superiores manteniendo las mismas vigas principales y secundarias; b) Unión a nivel de losa de aislación de los Bloques 2 y 3.

En la figura 7 a, se indica la unión en uno de los pisos superiores de los Bloques Arquitectónicos 1 y 2; se destaca que el acoplamiento se realiza en todos los pisos. En la figura 7 b, se presenta a manera de ejemplo diferente la unión de las losas de aislación de los Bloques 2 y 3, igual la unión se realiza en todos los pisos.

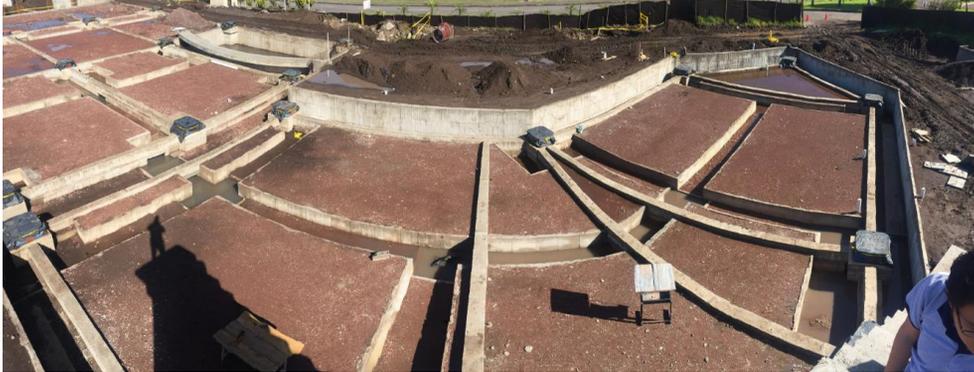
**Figura 10** Aisladores del Bloque Arquitectónico 8 a la derecha y del Bloque 7 a la izquierda que se encuentran sobre pedestales que nacen de los plintos. Se aprecia la zanja que se construyó para poder ingresar a los mismos y eventualmente darles mantenimiento o cambiar un aislador.

A la derecha de la figura 10, se presentan los aisladores del Bloque Arquitectónico 8 y a la izquierda del Bloque Arquitectónico 7. El aislador que se halla en la parte extrema de la figura 10 (vértice del triángulo) fue el primero que se colocó en el Proyecto. Nótese que por la parte exterior se tiene una zanja que permitirá el libre movimiento de estos aisladores.

El Bloque Arquitectónico 7 se indica en las figuras 8 b y c; también aparece al inicio de la fotografía 9 b y en la parte intermedia de la figura 9 c; en la figura 10 se encuentran a la izquierda de la fotografía los aisladores sísmicos.

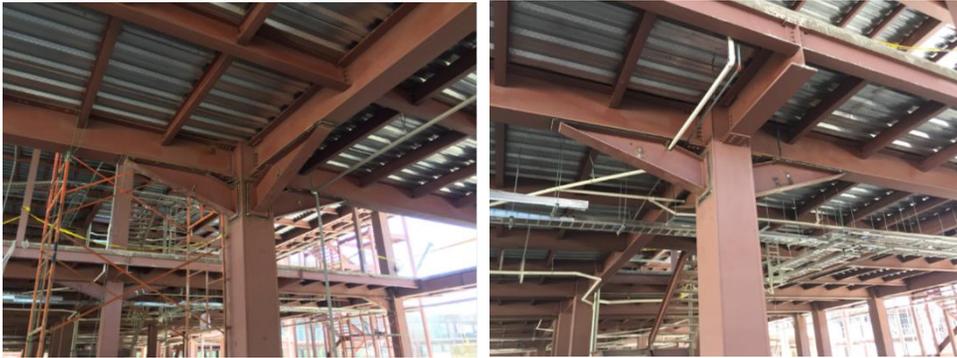
**Figura 14** Cartelas en Vigas colocadas en grandes luces.

Los bloques estructurales tienen grandes luces, que están alrededor de los diez metros o más, por lo que se decidió diseñar con cartelas (pie de amigo) con lo que se rigidiza las vigas principales. En la figura 14 se presentan estos elementos, la sección transversal de estos perfiles tipo "I" de: 400 mm, de alto, 200 mm de ancho, 15 mm de espesor del ala y 12 mm de espesor del alma.

En la parte inferior de la cartela va el cielo raso falso por lo que no serán vistos estos elementos estructurales que proporcionan gran rigidez horizontal y con esto se logra disminuir considerablemente el desplazamiento vertical en el centro de los vanos de la losa, que son considerables ya que se tienen luces que están alrededor de los 10 m, o más.

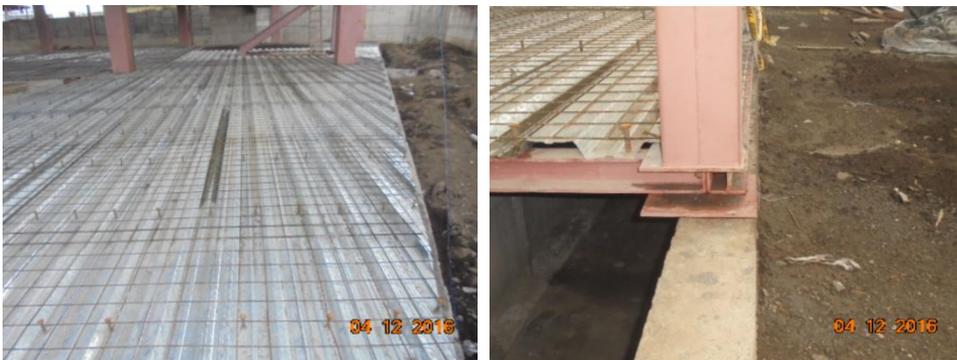
**Figura 15** Losa colaborante Deck, con malla de acero y conectores de corte.

Sobre las vigas se colocó una placa nervada que actúa como encofrado de la losa y además es su armadura inferior; en la parte superior se puso una malla ortogonal de acero que viene a ser la armadura a compresión de la losa, ver figura 15.

Ahora bien, para que trabaje monolíticamente con las vigas de la estructura se tienen los conectores de corte que impiden el desplazamiento vertical y hacen que trabajen monolíticamente la losa de hormigón con la viga; los conectores se hallan colocados sobre las vigas principales y secundarias (ver a la izquierda de la figura 15) y en la parte inferior de la placa nervada (ver a la derecha de la figura 15). Luego de ello se colocó el hormigón, que tiene un espesor de 10 cm, y una resistencia a la compresión de 21 MPa. (Rodríguez, 2017). Se recuerda que el diámetro mínimo del conector es 19 mm, y no deben

haber más de 3 conectores en sentido transversal, en la figura se tiene 1. (AISC 360-2010)

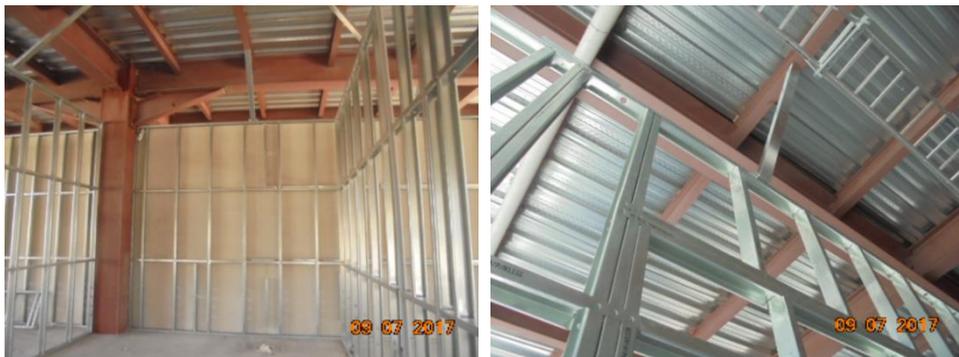
Figura 16 Estructura interior de las paredes de Gypsum.

Todas las paredes de los Centros de Investigación y de Post Grado de la Universidad de Fuerzas Armadas ESPE, son de Gypsum. Una de ellas es la que se observa en la figura 16 en que se aprecia, la armadura central que es de tol. Las paredes no llegan hasta las vigas sino hasta la parte inferior de las cartelas de acero ya que a esa altura va el cielo raso falso pero están sujetas a las vigas secundarias con el mismo material, como se observa a la derecha de la figura 16.

Se observa en la figura 16, que para evitar el problema de pandeo en los elementos verticales, se colocó elementos horizontales con lo que se reduce la longitud de pandeo.
