Elaboración de cartografía temática de amenazas naturales en Esmeraldas

MAPA DE DESLIZAMIENTO DE LA CIUDAD DE ESMERALDAS

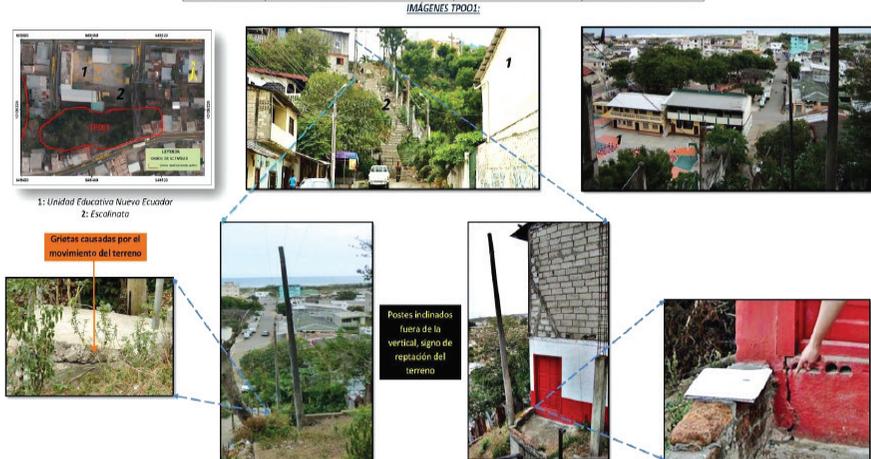
Figura 1. Modelo de ficha de inventario de deslizamientos.

- Inventario de deslizamientos:** En cumplimiento de la planificación diseñada y luego de la realización de los trabajos de campo, se generó una base de datos gráfica y alfanumérica, conteniendo las veinticinco fichas del inventario de los deslizamientos evaluados, según el siguiente modelo de ficha:

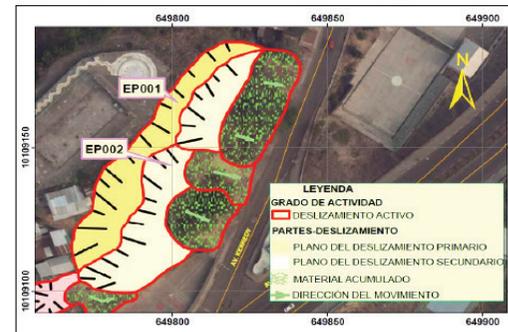
Deslizamiento No. 2. Se ubica en el sector del Panecillo, en la parroquia Luis Trujillo. Se observa en el trabajo de campo un alto grado de fracturación y meteorización. Debido a la forma cóncava de la ladera y la presencia de procesos erosivos intensos. El Cerro Panecillo se encuentra vulnerable con laderas inestables.

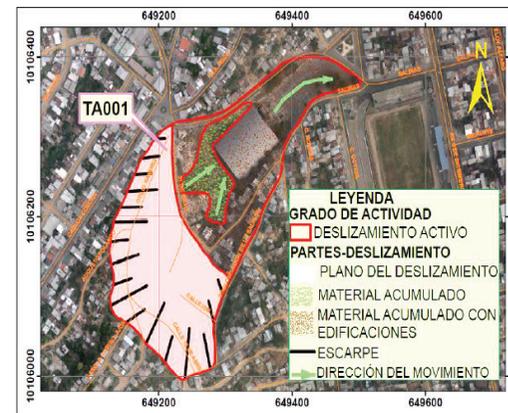
Deslizamiento No. 8, se encuentra ubicado en la parroquia 5 de Agosto, en el barrio 13 de Abril. Este deslizamiento ya tuvo sus inicios en el año 1996. Su reactivación, puede afectar a una importante cantidad de viviendas, que se han construido en los alrededores del cerro en estos últimos años, a pesar de que se conoce que es una zona activa poco se ha hecho para controlar los asentamientos irregulares.
