COMPORTAMIENTO ESTRUCTURAL DEL BLOQUE UNO DE EDIFICIO DE POST GRADO DURANTE EL TERREMOTO DEL 16 DE ABRIL DE 2016

STRUCTURAL BEHAVIOR OF BUILDING BLOCK ONE OF POST GRADO DURING THE EARTHQUAKE OF 16 APRIL 2016

Roberto Aguiar ^(1,2), Marcos Hinojosa ⁽³⁾, Luis Zambrano ⁽³⁾

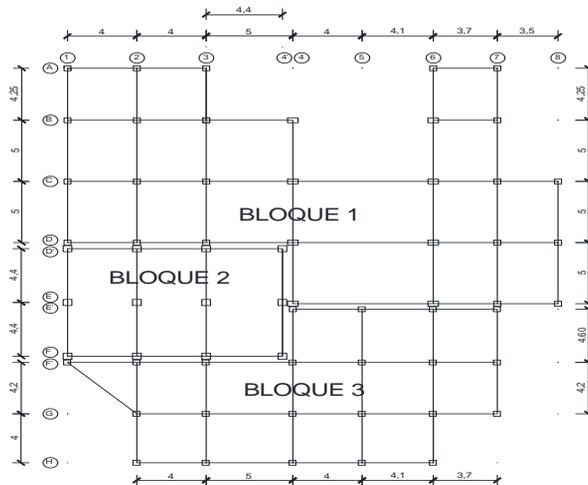
Figura 2 Planta del edificio de Postgrado.

que tiene la construcción; con luces que se encuentran alrededor de los 5.45 m, (en promedio). Este es un aspecto positivo, considerando que, mientras una construcción posea más ejes resistentes esta tendrá más redundancia. Barbat *et al.* (2005); Vielma (2014), NEHRP (2009), Barbat y Oller (1998)

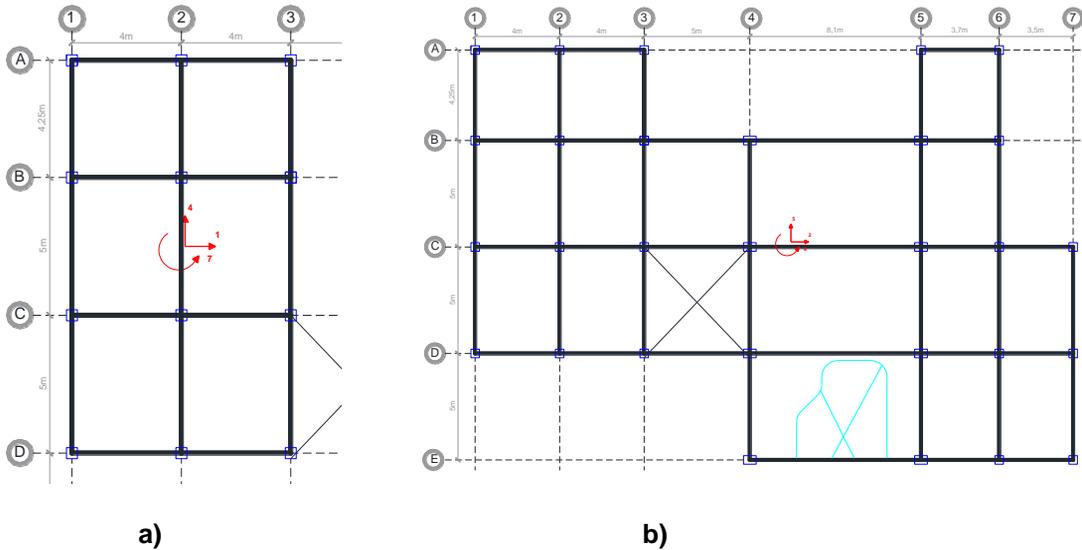
El bloque estructural uno, es una estructura irregular tanto en planta como en elevación, es irregular en elevación debido a que en algunos vanos existe subsuelo, mientras que en otros no, en un mismo pórtico como se ilustra en la figura 6, a).

Figura 6 a) Columnas en Subsuelo; b) Columnas en primera, segunda y tercer planta.

Se aprecia además en la figura 6 b) la presencia de un vacío entre los vanos D y E de las plantas primera y segunda.

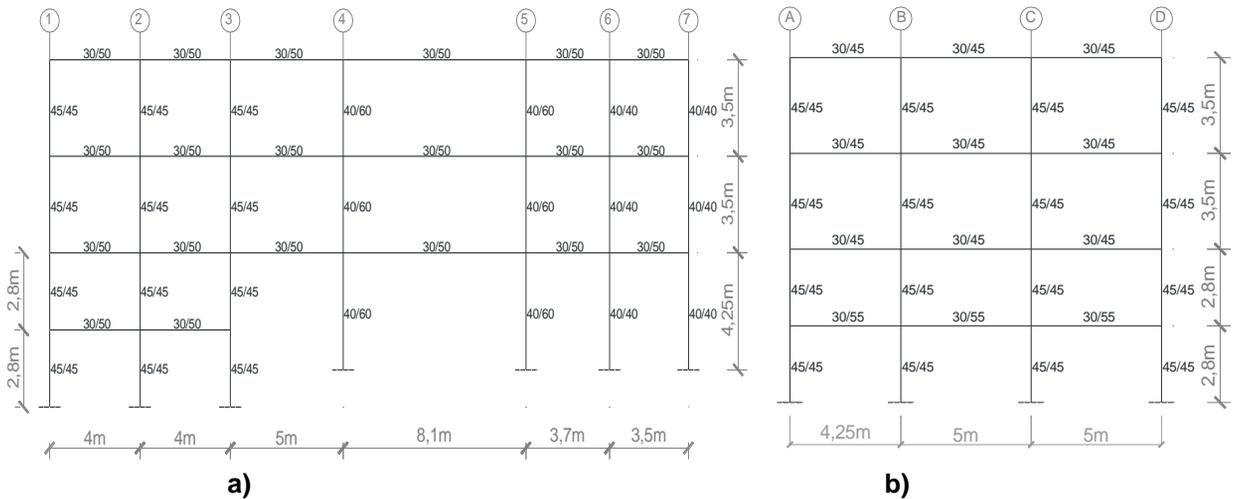
Figura 7 a) Pórtico C y D; b) Pórtico 1 2 y 3.

En el pórtico C y D figura 7 a, se aprecia que todas las columnas desde su base hasta el último piso mantienen la misma sección. La matriz de rigidez lateral para los pórticos C y D, son:

En el pórtico 1 2 y 3 figura 7 b, se aprecia igual que en los pórticos en sentido X que todas las columnas desde su base hasta el último piso mantienen la misma sección en este caso (45cm x 45 cm). La matriz de rigidez lateral para los pórticos 1 2 y 3, es:

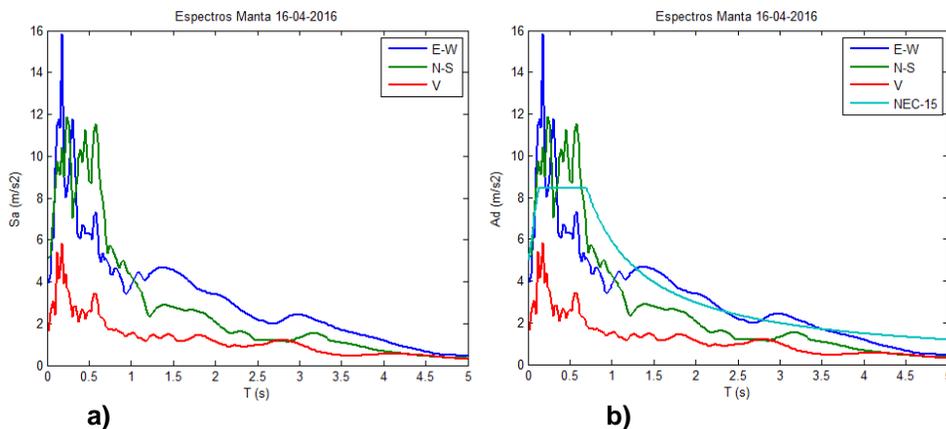
En la figura 8 a, se presentan los espectros obtenidos en la ciudad de Manta para el terremoto del 16 de abril de 2016, se aprecia la existencia de varios picos característicos, típicos de los sismos interplaca tipo thrust. (Aguiar 2010).

Figura 8 a) Espectros obtenidos para la ciudad de Manta del terremoto del 16 de abril de 2016; **b)** Espectros del Terremoto y el recomendado por el NEC'15 para suelo tipo D.

En la figura 8 b, se ha incluido el espectro de la Norma Ecuatoriana de la Construcción NEC-15, para un perfil de suelo tipo D, ubicado en la ciudad de Manta. Se observa que para períodos cortos, caso del edificio de la Facultad de Medicina, las aceleraciones espectrales del terremoto de 2016, superaron notablemente a las que reporta el espectro del NEC-15.
