COMPORTAMIENTO DEL BLOQUE DOS DEL EDIFICIO POSTGRADO DE LA UNIVERSIDAD LAICA ELOY ALFARO DE MANABI AFECTADA POR EL TERREMOTO DE 2016

Behavior of the second block of the Postgrado Building of the “Laica Eloy Alfaro de Manabí” University affected by the Earthquake of 2016

Roberto Aguiar^(1,2), Gabriela Cedeño⁽³⁾, Cristhian Lucas⁽³⁾

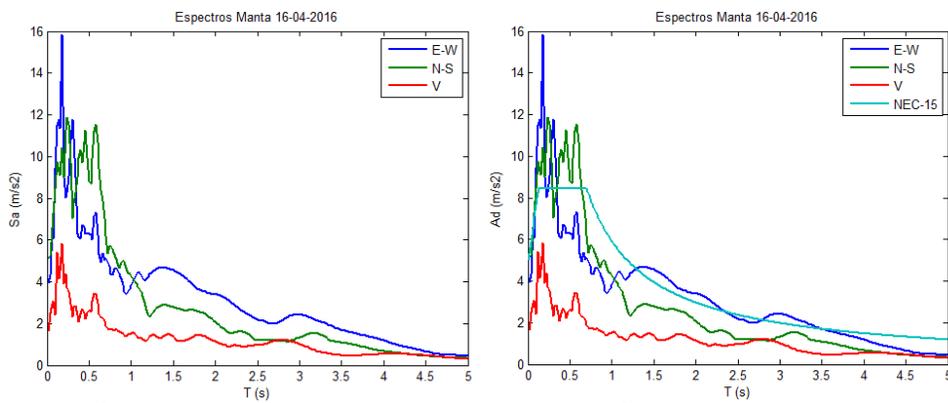
En la figura 7 a), se presentan los espectros obtenidos en la ciudad de Manta para el terremoto del 16 de abril de 2016, se aprecia la existencia de varios picos característicos, típicos de los sismos interplaca tipo thrust.

Figura 7 a) Espectros obtenidos para la ciudad de Manta del terremoto del 16 de abril de 2016; **b)** Espectros del Terremoto y el recomendado por el NEC'15 para suelo tipo D.

En la figura 7 b) se ha incluido el espectro de la Norma Ecuatoriana de la Construcción NEC-15, para un perfil de suelo tipo D, ubicado en la ciudad de Manta. Se observa que para períodos cortos, caso del edificio de la Facultad de Medicina, las aceleraciones espectrales del terremoto de 2016, superaron

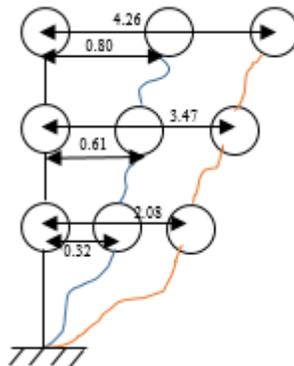
Debido a que las fuerzas del centro de masa en sentido trasversal son mayores por lo tanto el corrimiento es mayor en ese sentido. La rigidez en la sub matrices K_{YY} son mayores que la sub matriz de K_{XX} .

Figura 9 Corrimiento longitudinal y trasversal con paredes pesadas rígidas.

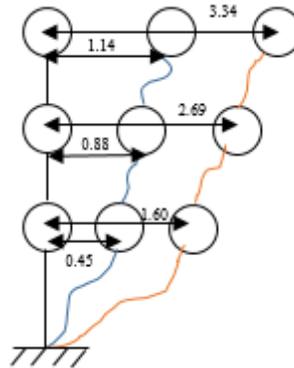
Si se comparan los resultados de las tablas 4 y 5; y las figuras 9 y 10, se concluye que **al cambiar de paredes de pesadas a livianas se mejora notablemente el comportamiento sísmico de la estructura**. Aguiar *et al.* (2016).

Debido a que las fuerzas del centro de masa en sentido trasversal son mayores por lo tanto el corrimiento es mayor en ese sentido. La rigidez en la sub matrices K_{YY} son mayores que la sub matriz de K_{XX}

Figura 11 Corrimiento longitudinal y trasversal con paredes livianas flexibles.
