COMPORTAMIENTO DEL BLOQUE ESTRUCTURAL TRES DEL EDIFICIO DE POST GRADO DE LA ULEAM DURANTE EL TERREMOTO DEL 16 A

STRUCTURAL BEHAVIOR OF BUILDING BLOCK TRHEE OF POST GRADO AT ULEAM DURING THE EARTHQUAKE OF 16 A.

Roberto Aguiar^(1,2), Nelson Loor⁽³⁾ y David Zambrano⁽³⁾

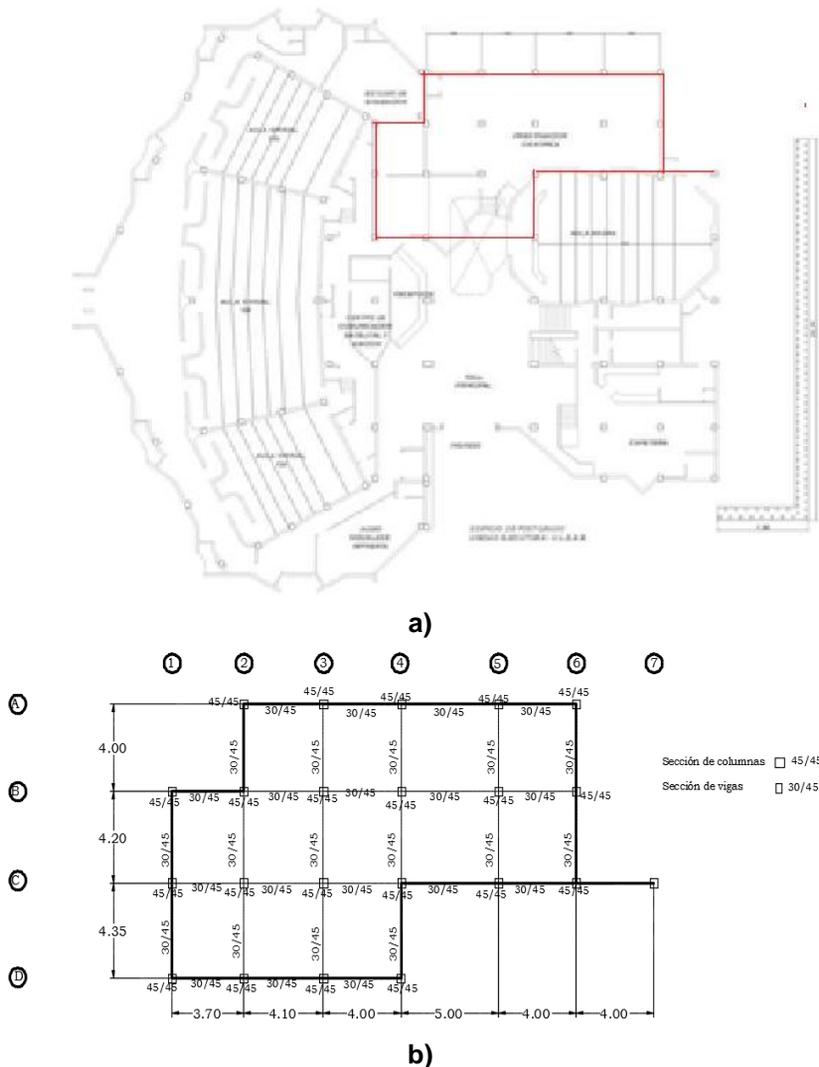
Figura 1 a) Ubicación del Bloque Estructural 3 del Edificio de Post Grado de la ULEAM; b) Geometría de elementos estructurales de Bloque 3.

En la figura 1 a, se presenta la planta general del Edificio de Post Grado de la ULEAM, donde se ha achurado el Bloque Estructural 3, que se analiza en el presente artículo. Se destaca que es una estructura irregular en planta. Ahora, en la figura 1 b, se indica con más detalle éste bloque, donde se aprecia que las luces en un sentido están entre los 4 y 5 metros.

estructura metálica figura 1 derecha. El daño en la mampostería fue moderado; sin embargo la mayoría de ellas sufrió danos figura 1 a la derecha, se puede observar gran daño en las juntas entre los bloques todos estos danos fueron causados por el terremoto del 16 de abril del 2016.

Edificio presenta dimensiones de columnas de 45x45 cm, los 2 primeros pisos y el último piso es de 40x40 cm, con luz máxima de 5 m entre eje 4-5 del pórtico B como esta en la figura 1 b).

viga débil; sin embargo la irregularidad (figura 1a) en planta como en elevación de la estructura puede causar una excentricidad perjudicial para el desempeño óptimo de la estructura.

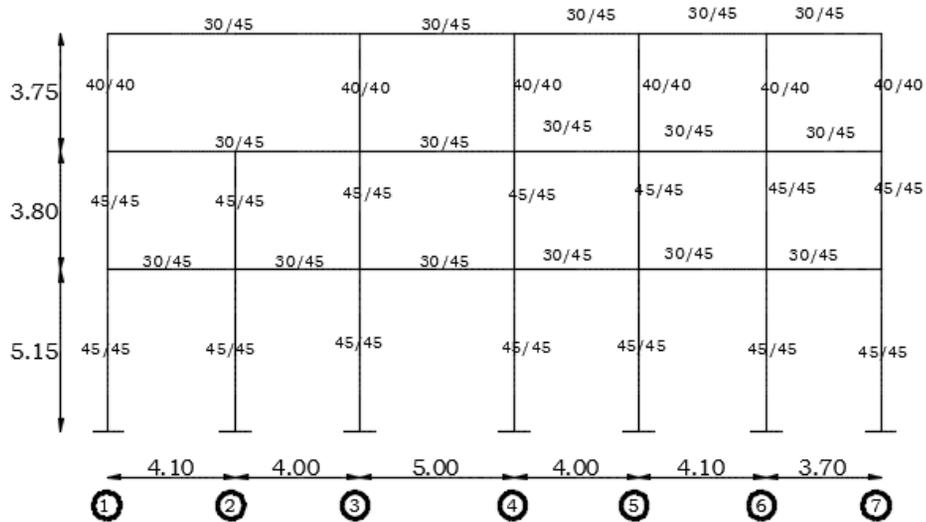
Figura 6 Pórtico B en sentido Longitudinal de Bloque Estructural 3.

La deriva máxima resultante es 1.211% en primer piso, que fue el que sufrió más daño en mampostería en el sentido longitudinal; en la figura 7 se representan las derivas de cada uno de los pisos; se destaca que el sentido longitudinal es paralelo a los pórticos identificados por números.

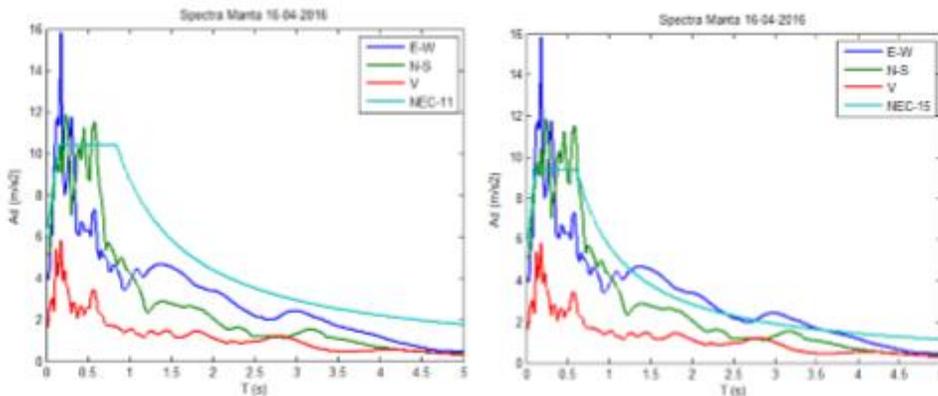
Figura 9 Espectros obtenidos en la ciudad de Manta.

El registro de Manta fue obtenido en un perfil de suelo tipo C, del NEC-15, que corresponde a un suelo con una capacidad resistente alta a la compresión. Se aprecia que en la plataforma de aceleración constante las ordenadas espectrales del terremoto fueron más de 1.5 veces lo estipulado en las normativas sísmicas y en la rama descendente, existen varios rangos de períodos, en que superan las aceleraciones del NEC-15. Las aceleraciones espectrales máximas en Manta están alrededor de 16 m/s² (1.6 g.).

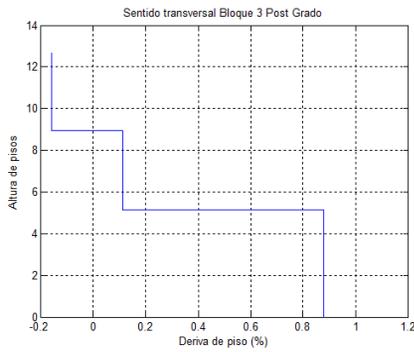
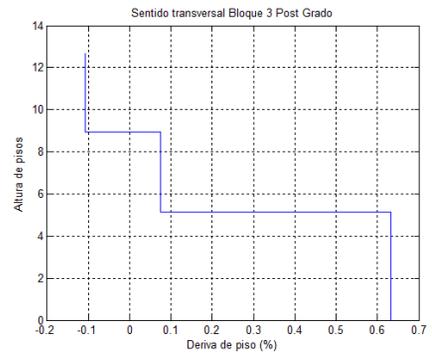
Figura 13 Derivas de piso de su estructura con paredes de Gypsum: a) sentido transversal ante componente E-W; b) sentido trasversal ante la componente N-S.

Si se reconstruye con paredes de Gypsum, las derivas de piso bajan a 1.0489 %. Por lo tanto se logra una reducción de 0.95% en comparación con la estructura original construida con paredes pesadas de bloque y ladrillo lo cual nos demuestra que esta una buena opción para mejorar el comportamiento de las estructuras en caso de un nuevo sismo. A más de esto se debe reparar la columna que existe en la parte posterior que tiene daño.
