**ANALISIS SISMICO DEL BLOQUE UNO DE LA  
FACULTAD DE ADMINISTRACION DE LA  
UNIVERSIDAD LAICA ELOY ALFARO DE MANABI  
AFECTADA POR EL TERREMOTO DE 2016**

**SEISMIC ANALYSIS OF BLOCK ONE OF THE FACULTY  
OF MANAGEMENT UNIVERSITY OF ELOY ALFARO DE  
MANABI AFFECTED BY THE EARTHQUAKE 2016**

**Roberto Aguiar<sup>(1,2)</sup>, Jhon Barberan<sup>(3)</sup>**

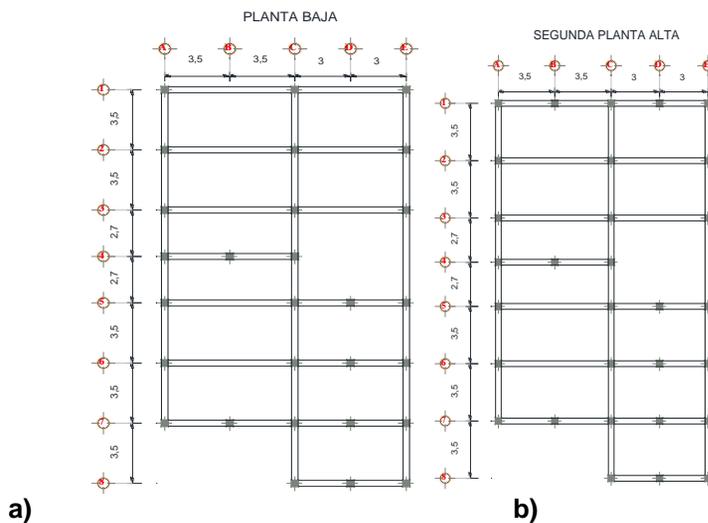
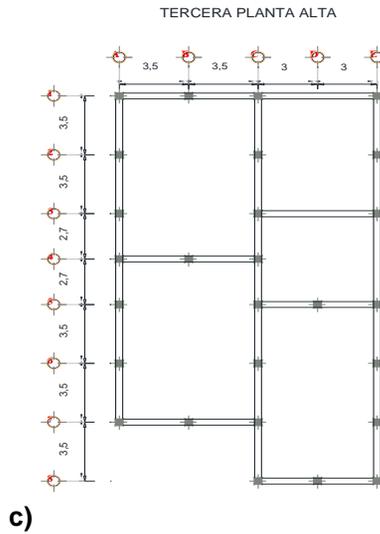
Figura 8 a) Columnas en Planta Baja; b) Columnas en segunda planta; c) Columnas en tercera planta

Aparentemente el Bloque Estructural, cuyas plantas de columnas de la zona baja, segundo y tercer piso, se indican en la figura 8, es una estructura no regular en planta y elevación, debido a que algunos ejes de columnas no continúan en los pisos superiores como se aprecia en el pórtico 1, figura 12 a).

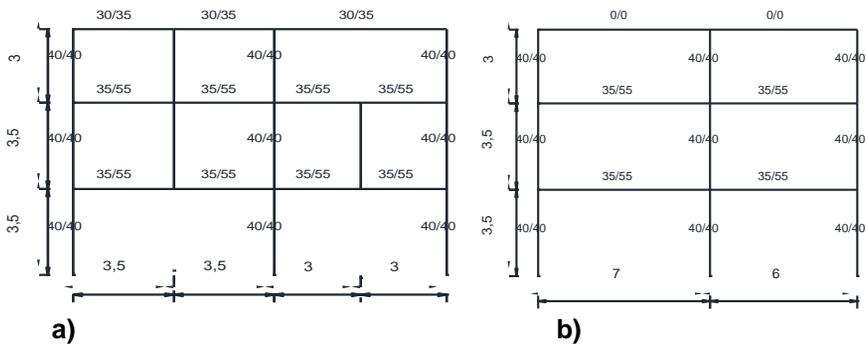
Figura 9 a) Pórtico 1; b) Pórtico 2.

En el pórtico 1 se aprecia que una de las columnas exteriores es de 40/40 cm, en todas sus plantas. Las matrices de rigidez lateral de los pórticos 1 y 2, son:

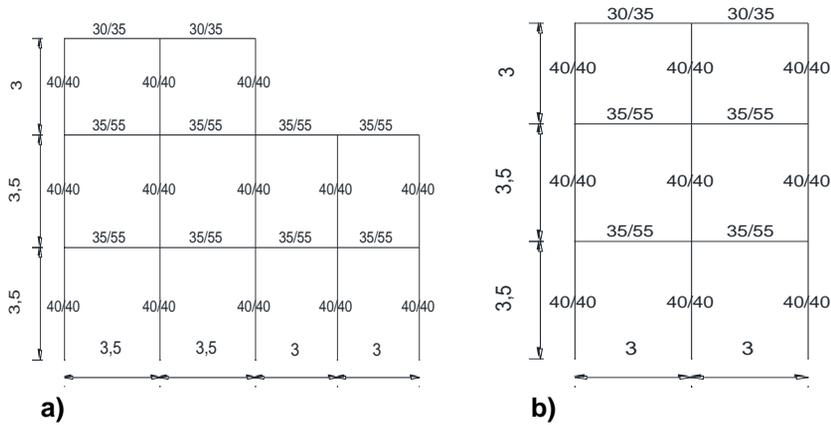
Figura 10 a) Pórtico 7; b) Pórtico 8

Las matrices de rigidez lateral de los pórticos exteriores no son mayores a las de los pórticos interiores, esto no es positivo desde el punto de vista de torsión. Aguiar (2012, 2014).

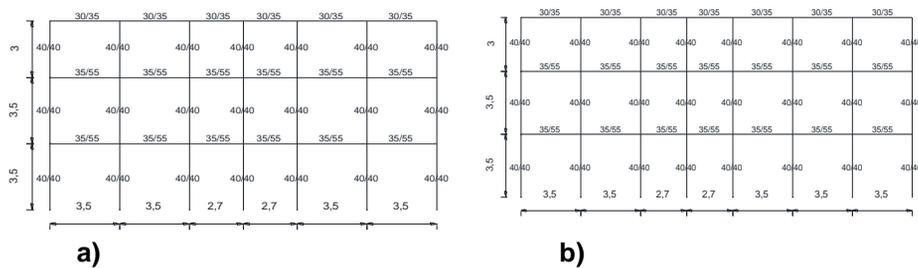
Figura 11 a) Pórtico A; b) Pórtico C

En la figura 11 se indica la geometría de los Pórticos en sentido Y, identificados con las letras: A, C. Se aprecia que las columnas tienen una misma dimensión de 40/40 cm, para cubrir luces grandes son vigas de 35/55 cm, en los dos primeros pisos y el último es de 30/35 cm.
